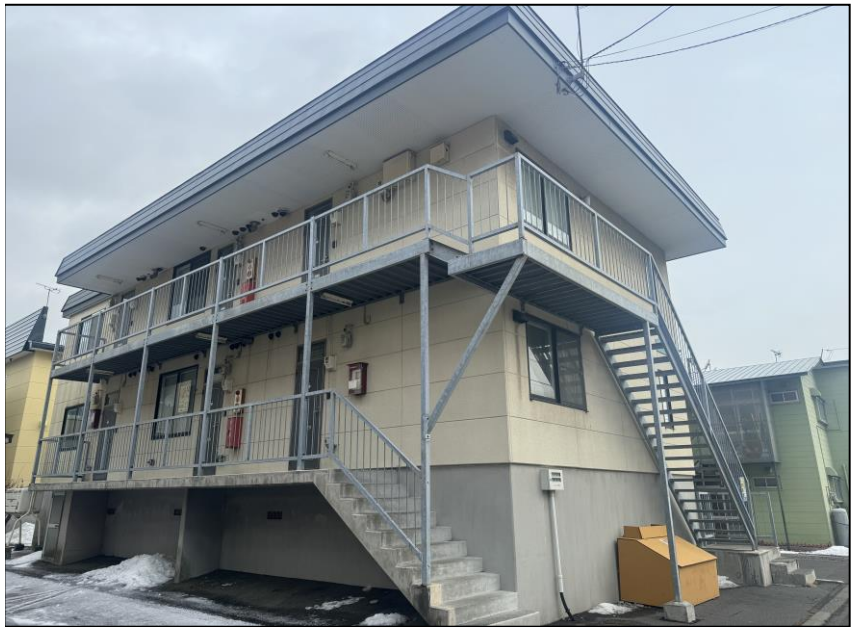
| 調査部位 | 全体 |

| 備考 | 全景 |

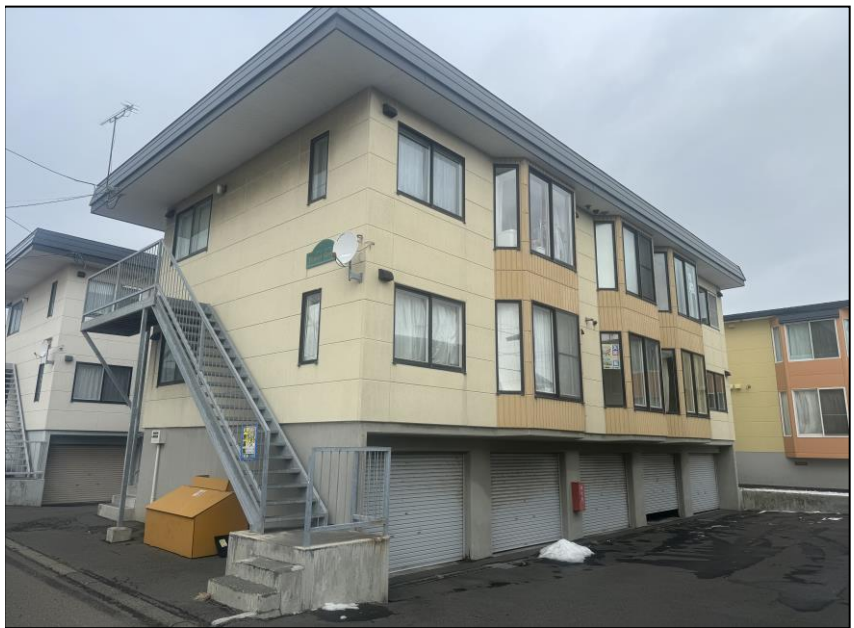
| 調査部位 | 全体 |

| 備考 | 全景 |

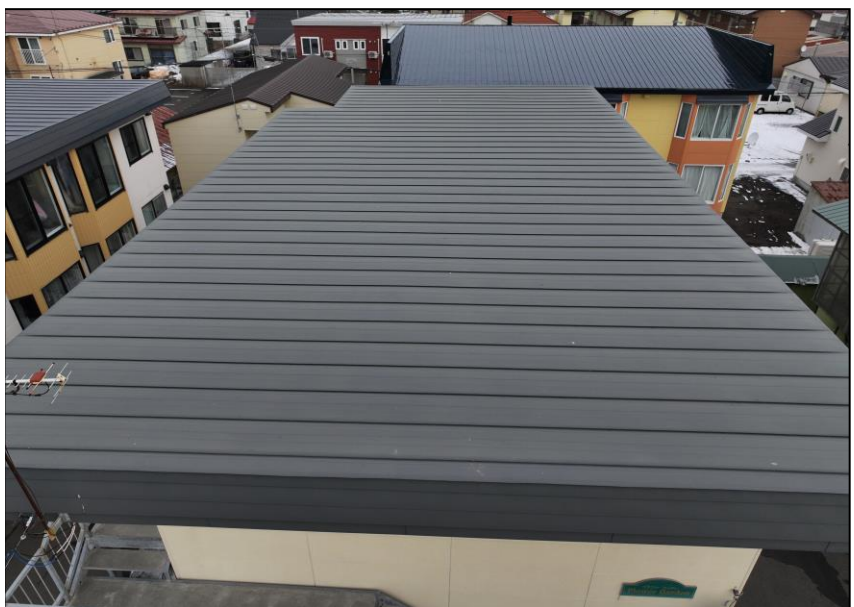
| 調査部位 | 屋根 |

| 備考 | 全景 |

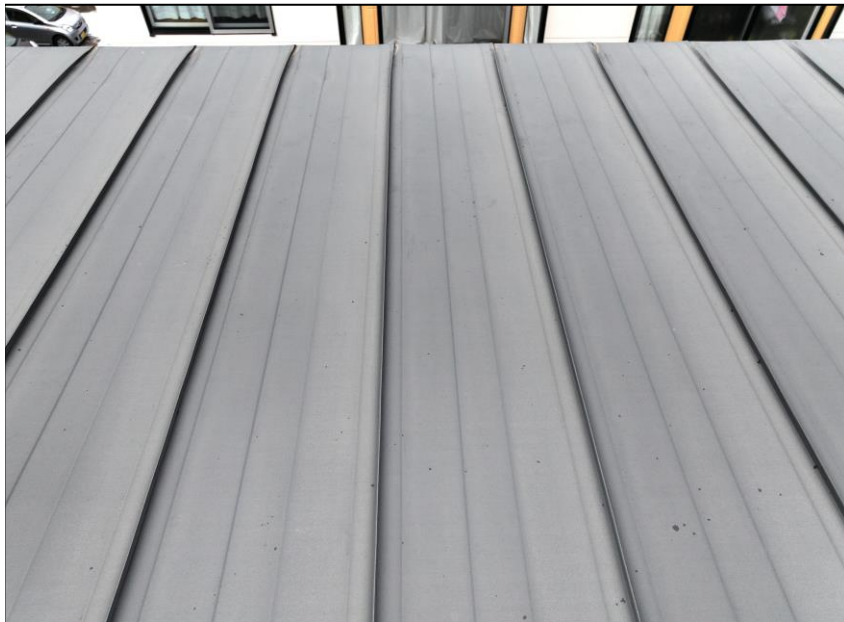
| 調査部位 | 屋根 |

| 備考 | 錆びも見当たらず良好な状態で経年経過しておりましたが、塗膜の色あせが進行している状態でした。 |

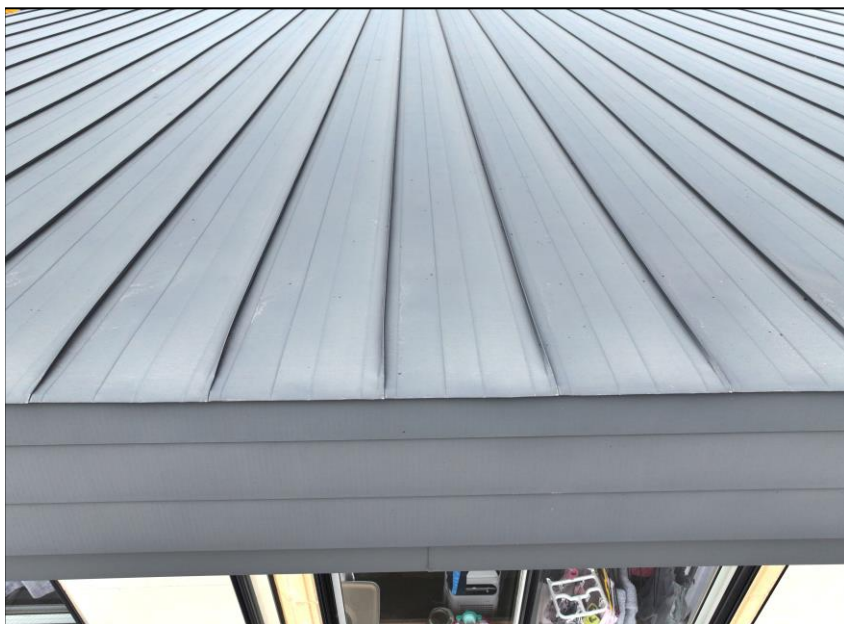
| 調査部位 | 屋根 |

| 備考 | 同上 |

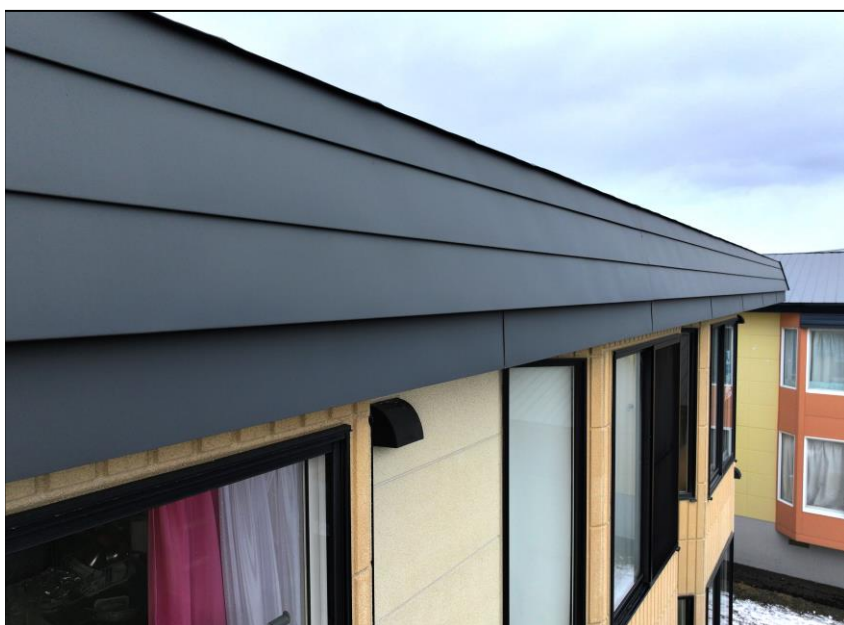
| 調査部位 | パラペット |

| 備考 | パラペット周りも錆など見当たらず、良好な状態で経年経過しております。 |

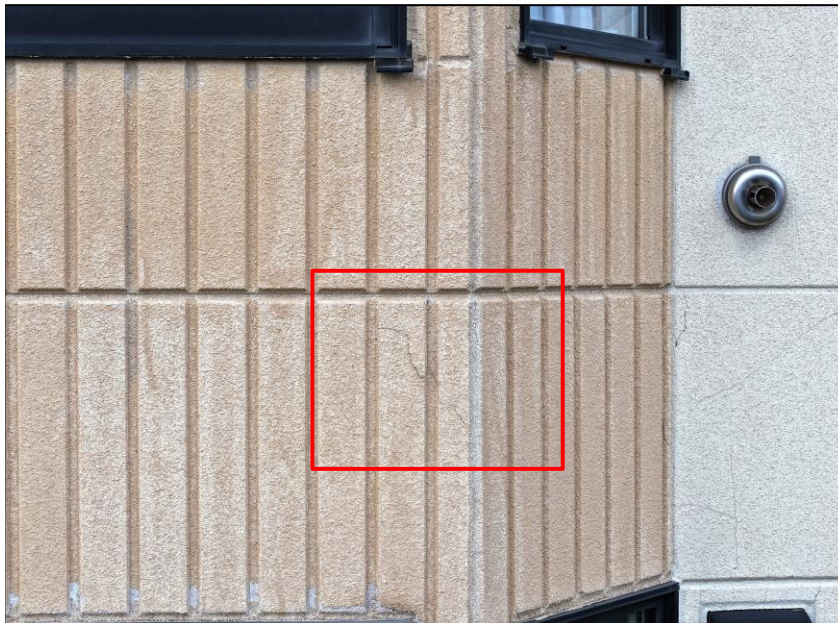
| 調査部位 | 外壁 |

| 備考 | ひび割れている状態でした。補修するお見積内容になっております。 |

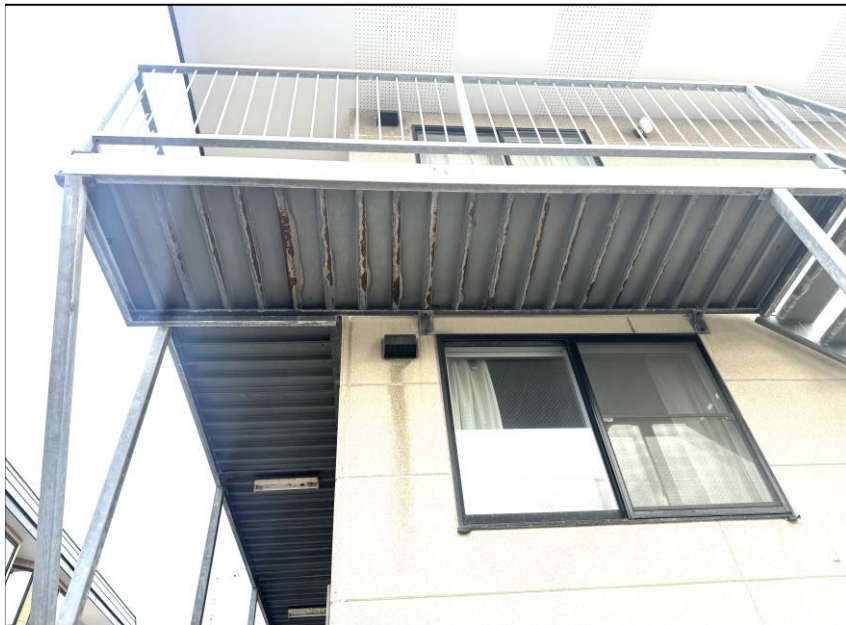
| 調査部位 | 階段 |

| 備考 | 階段裏が錆びて着ている状態でした。<br>錆が進行する前に塗装することをお勧めいたします。 |

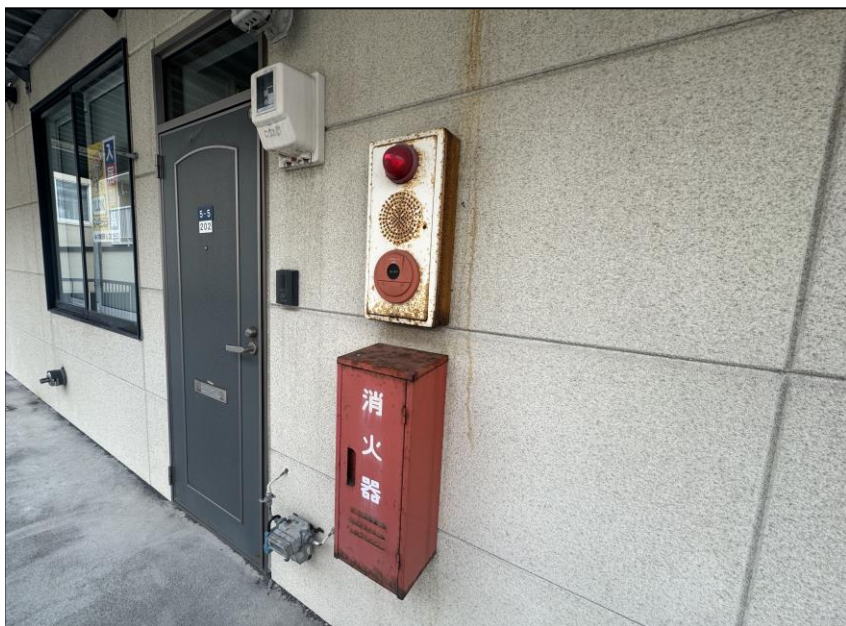
| 調査部位 | 火災報知器 |

| 備考 | 火災報知器、消火器ボックスが錆びている状態でした。 |

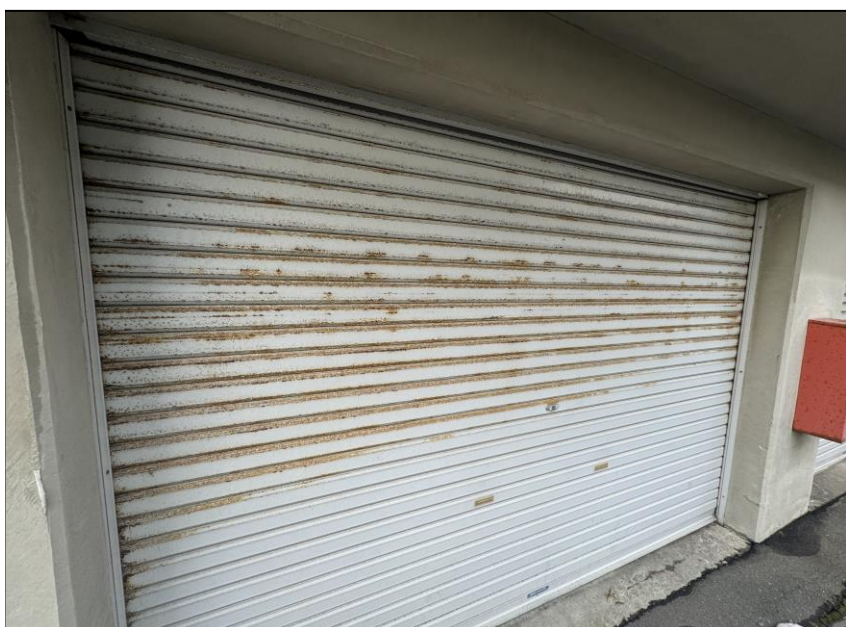
| 調査部位 | シャッター |

| 備考 | シャッターが錆びて着ている状態でした。 |

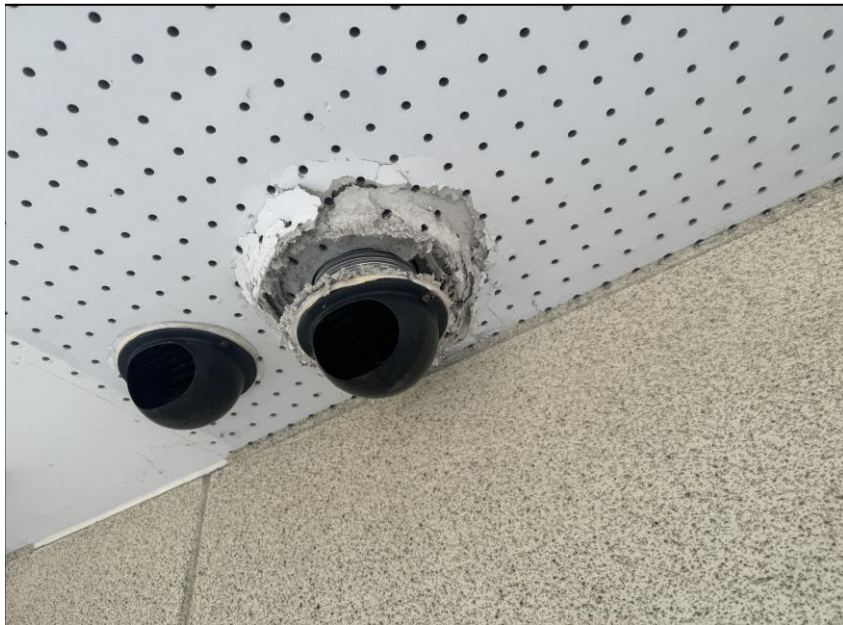
| 調査部位 | 軒天(玄関面) |

| 備考 | お風呂の換気ダクト周りの軒天すべてが腐食している状態でした。<br>軒天ボードを貼り換えるお見積内容になっております。 |

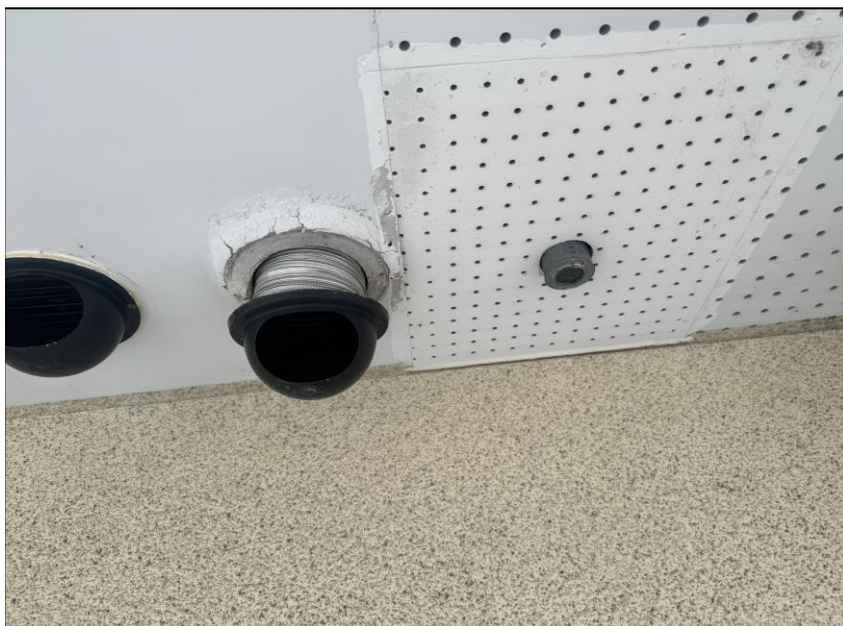
| 調査部位 | 軒天(玄関面) |

| 備考 | 同上 |

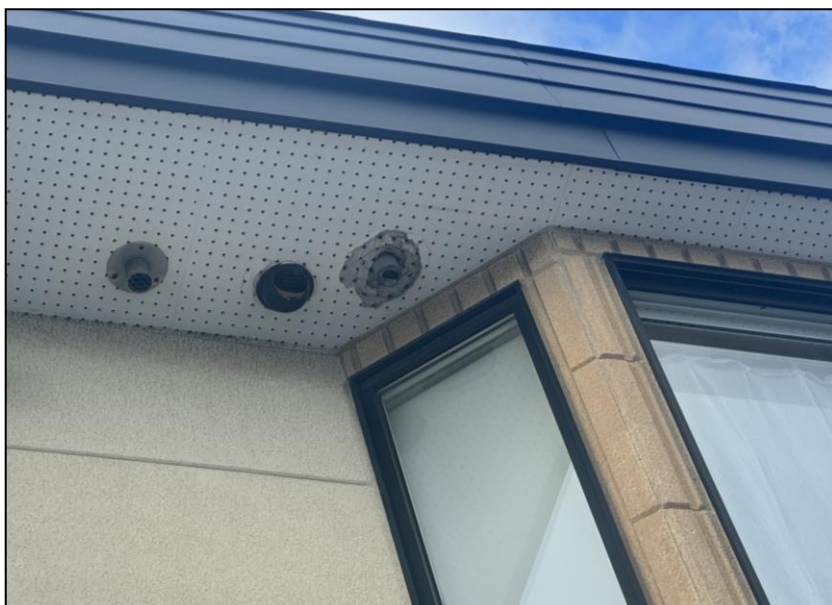
| 調査部位 | 軒天(南面) |

| 備考 | 同上 |
