年月日	2024. 6. 11
調査部位	グランドール新明町
調査内容	腐食、欠損状況確認
備考	全景 (西面)

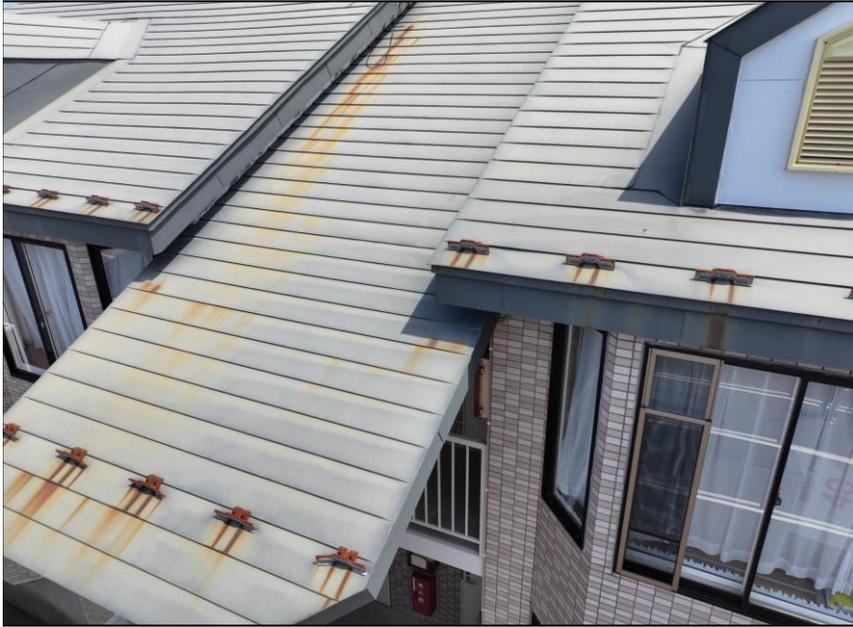
年月日	2024. 6. 11
調査部位	屋根
調査内容	腐食、欠損状況確認
備考	屋根が錆びてきている状態でした。

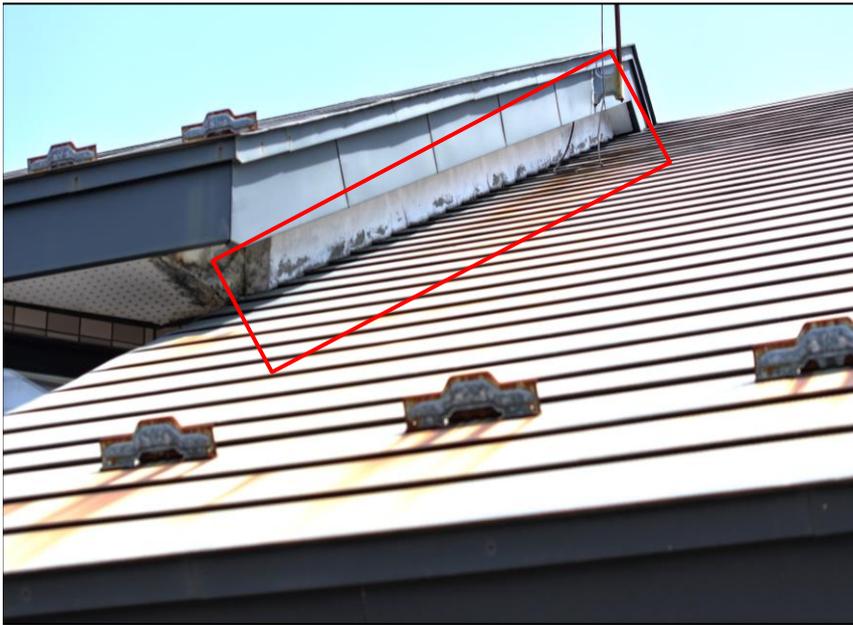
年月日	2024. 6. 11
調査部位	外壁
調査内容	腐食、欠損状況確認
備考	外壁が腐食してきている状態でした。 厚膜型の下塗り材で腐食の進行を止める仕様のお見積りになっております。

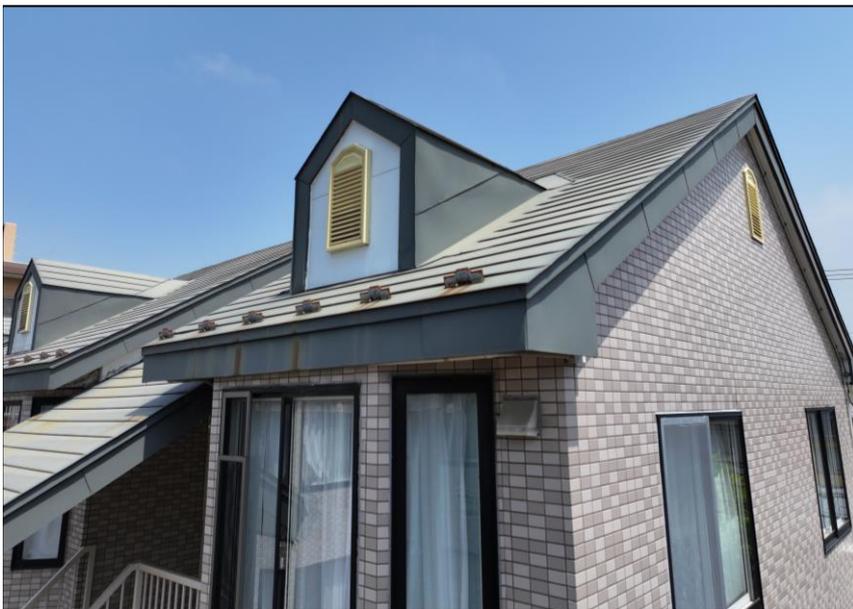
年月日	2024. 6. 11
調査部位	破風
調査内容	腐食、欠損状況確認
備考	雪止めの錆汁が破風に付着しておりますが、破風自体は錆びている状態ではありませんでした。

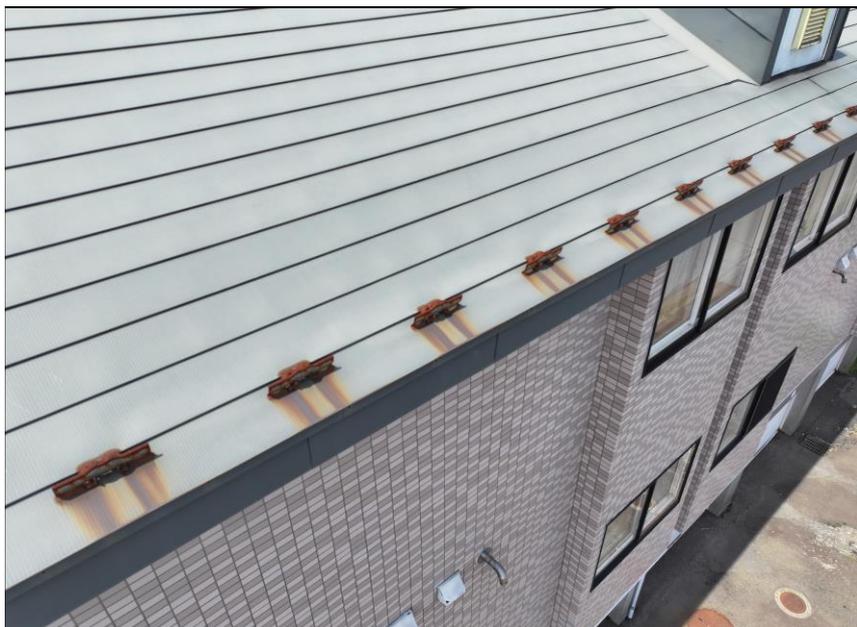
年月日	2024. 6. 11
調査部位	屋根
調査内容	腐食、欠損状況確認
備考	雪止めがかなり錆びている状態でした。再利用は厳しいと思いますので、交換のお見積りとなっております。64個交換

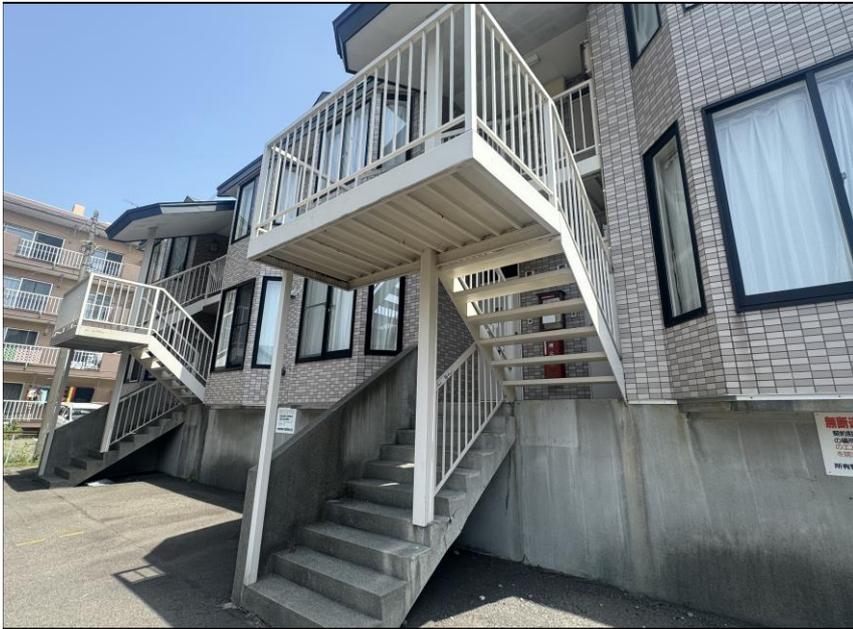
年月日	2024. 6. 11
調査部位	階段
調査内容	腐食、欠損状況確認
備考	錆も少ない状態でした。

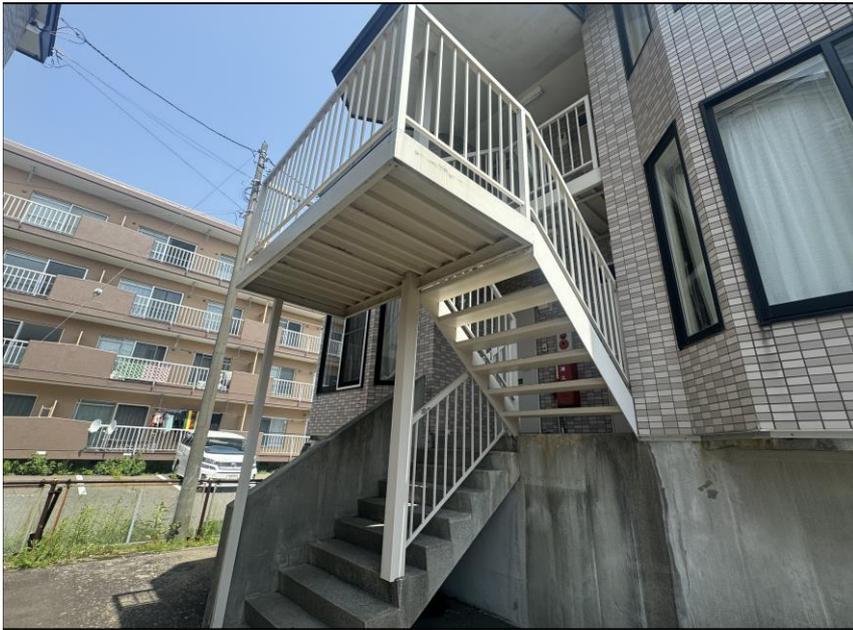
年月日	2024. 6. 11
調査部位	階段
調査内容	腐食、欠損状況確認
備考	同上

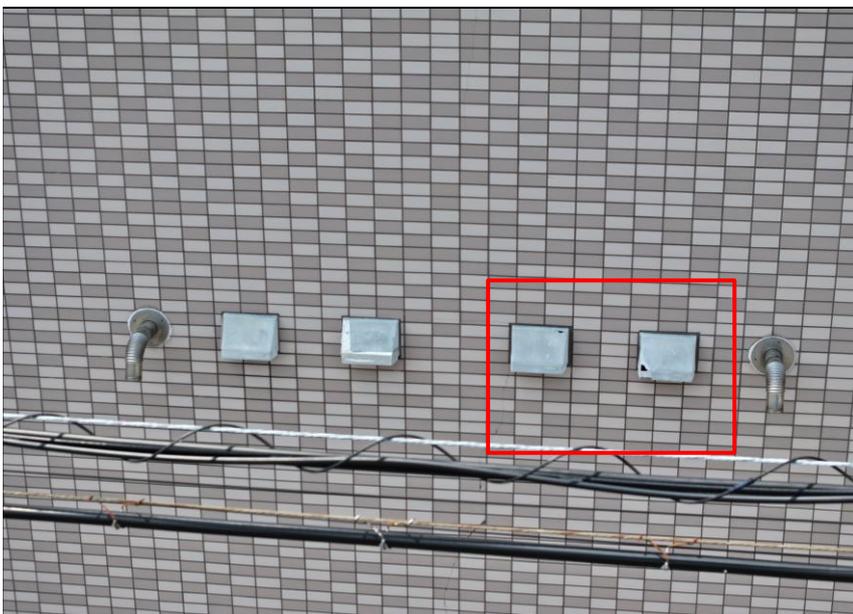
年月日	2024. 6. 11
調査部位	屋根
調査内容	腐食、欠損状況確認
備考	換気口が壊れている箇所がありました。 全体的に経年劣化が見られますので交換のお見積り内容になっております。

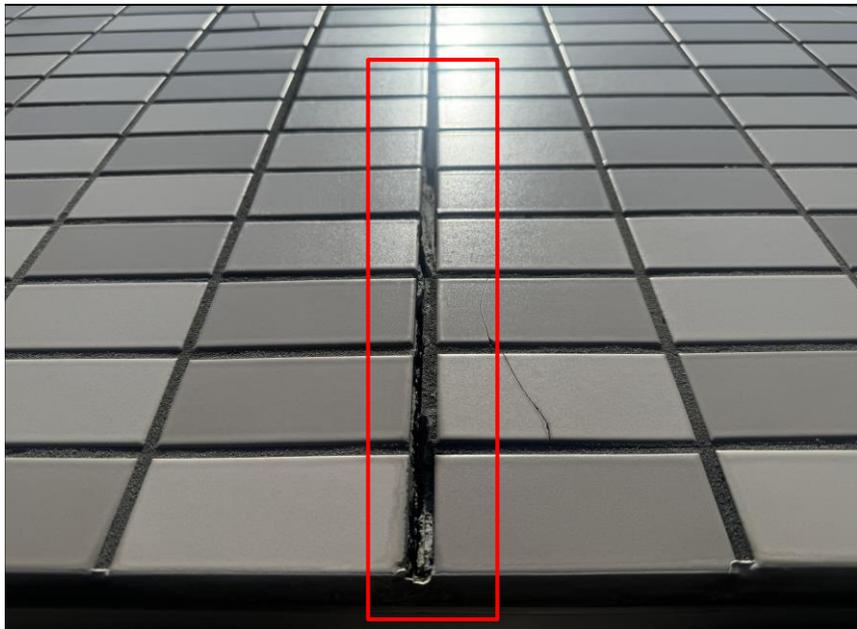
年月日	2024. 6. 11
調査部位	外壁(南面)
調査内容	腐食、欠損状況確認
備考	目地材が取れている状態でした。 目地にモルタルを再度充填するお見積りになっております。

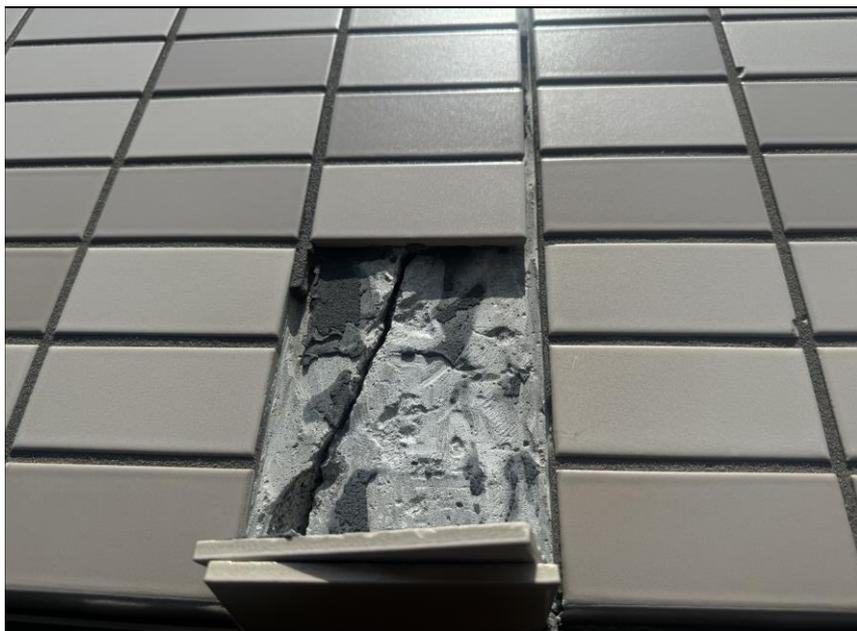
年月日	2024. 6. 11
調査部位	外壁(南面)
調査内容	腐食、欠損状況確認
備考	欠損している箇所がありました。 再度貼り直すお見積りになっております。

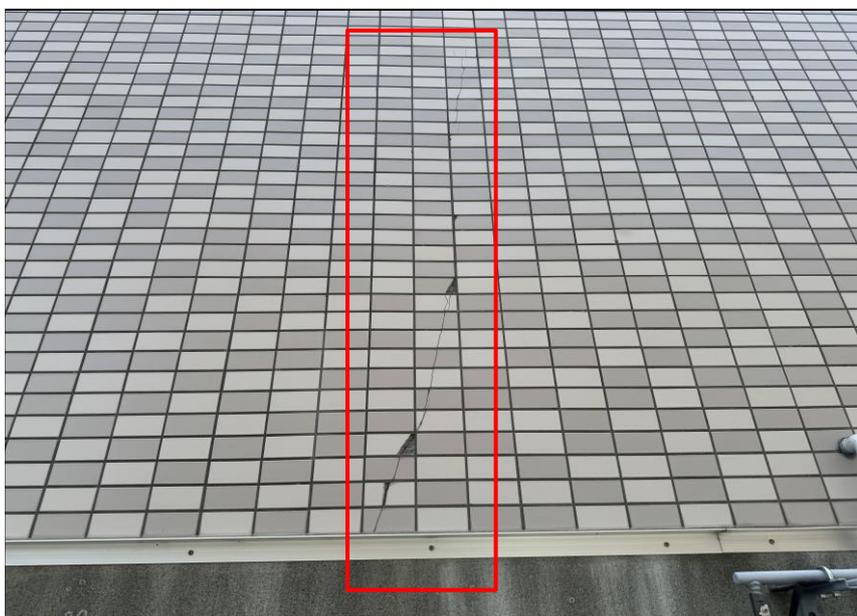
年月日	2024. 6. 11
調査部位	外壁(北面)
調査内容	腐食、欠損状況確認
備考	クラックが1ミリ以上開いている箇所は貼り換え、1ミリ以下のクラックはコーキングを充填するお見積りになっております。

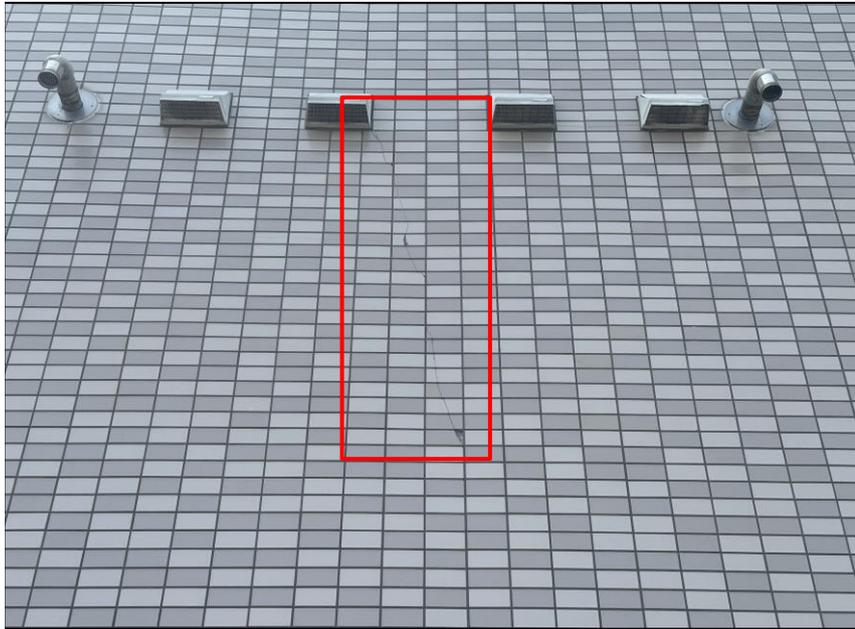
年月日	2024. 6. 11
調査部位	外壁(東面)
調査内容	腐食、欠損状況確認
備考	貼り換え箇所

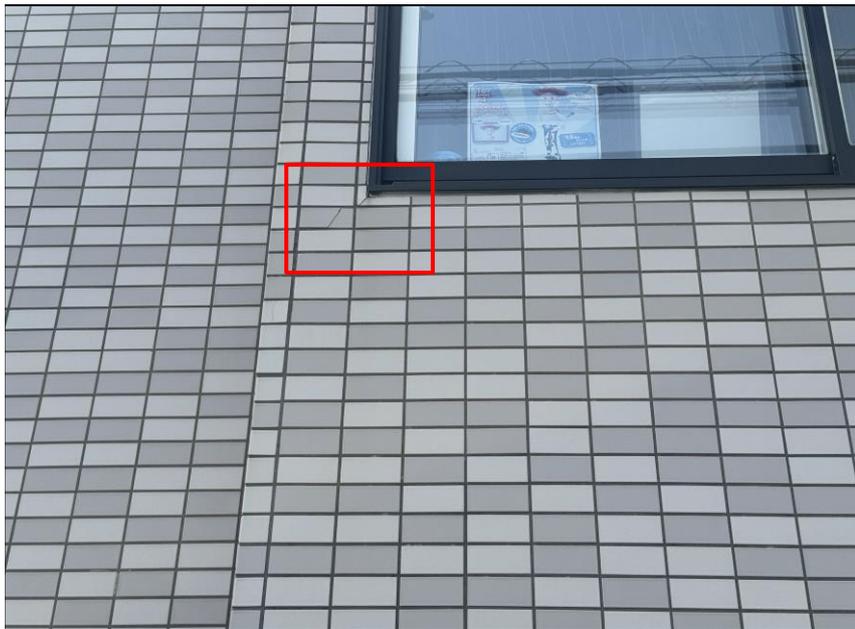
年月日	2024. 6. 11
調査部位	外壁(東面)
調査内容	腐食、欠損状況確認
備考	貼り換え箇所

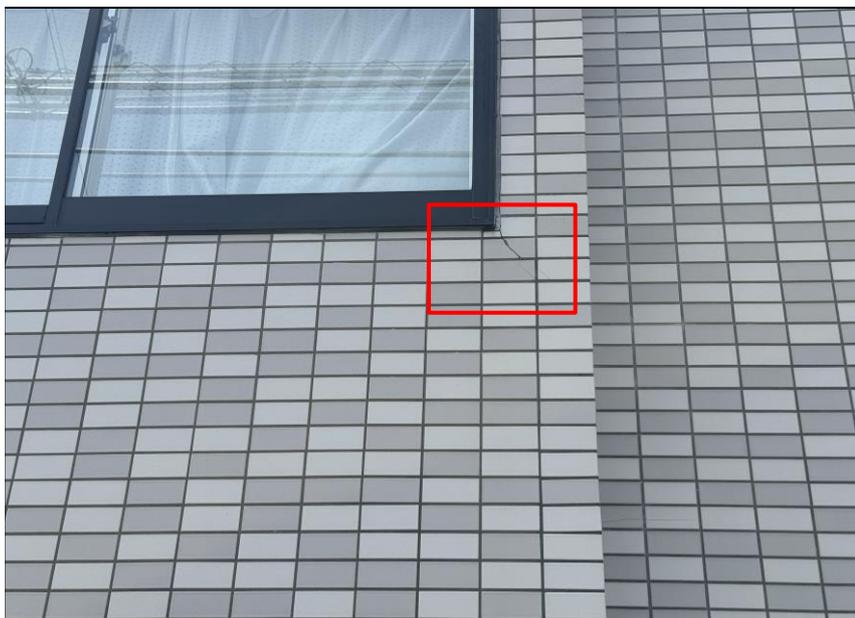
年月日	2024. 6. 11
調査部位	外壁(東面)
調査内容	腐食、欠損状況確認
備考	貼り換え箇所

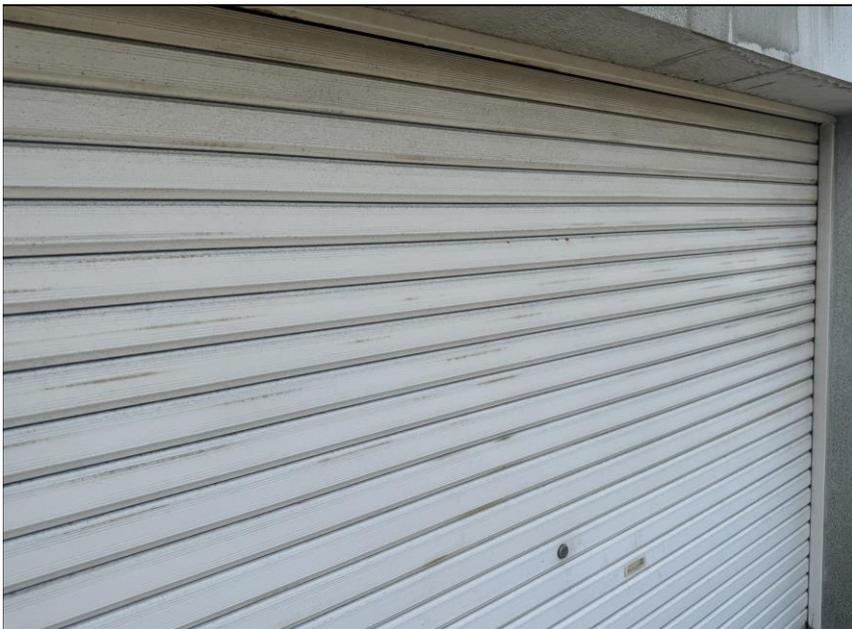
年月日	2024. 6. 11
調査部位	シャッター
調査内容	腐食、欠損状況確認
備考	錆状況

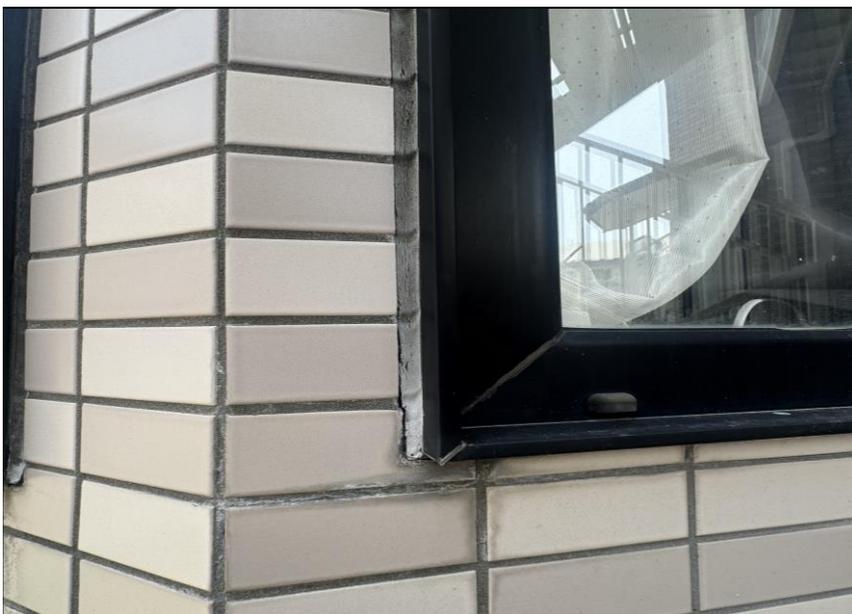
年月日	2024. 6. 11
調査部位	コーキング
調査内容	腐食、欠損状況確認
備考	全体的に傷んでいる状態でした。 全て打ち変えるお見積内容になっております。

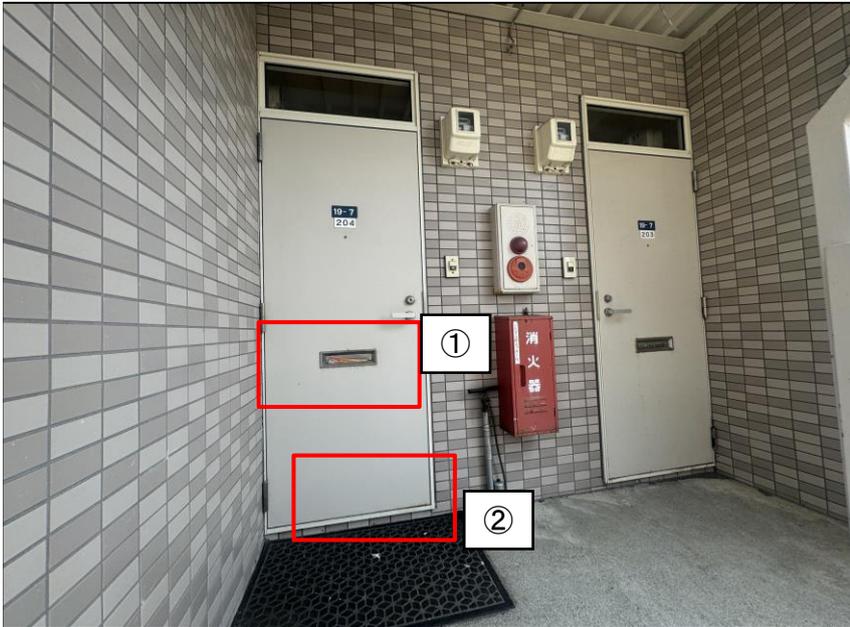
年月日	2024. 6. 11
調査部位	玄関ドア
調査内容	腐食、欠損状況確認
備考	錆が出始めている状態でした。
