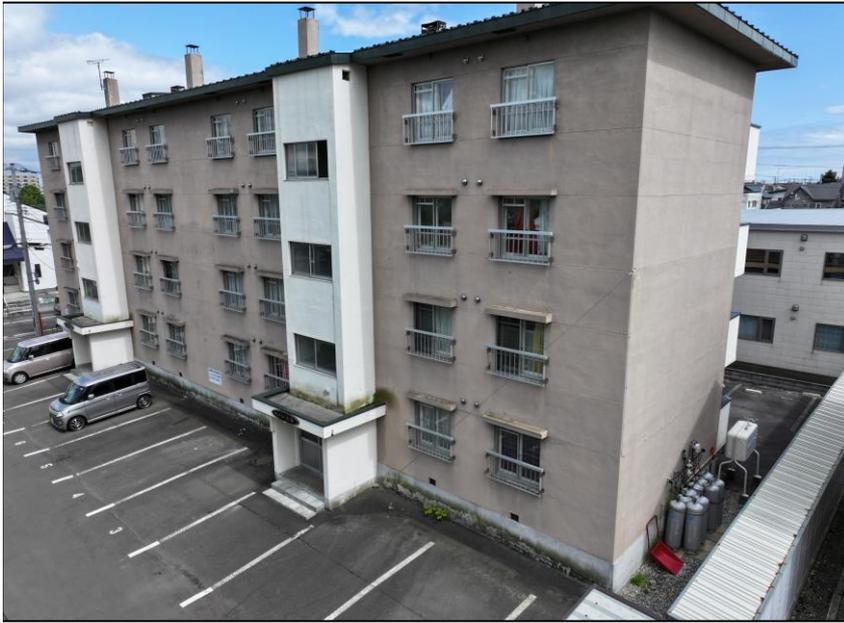
年月日	2024. 6. 6
調査部位	北西面
調査内容	腐食、欠損状況確認
備考	全景

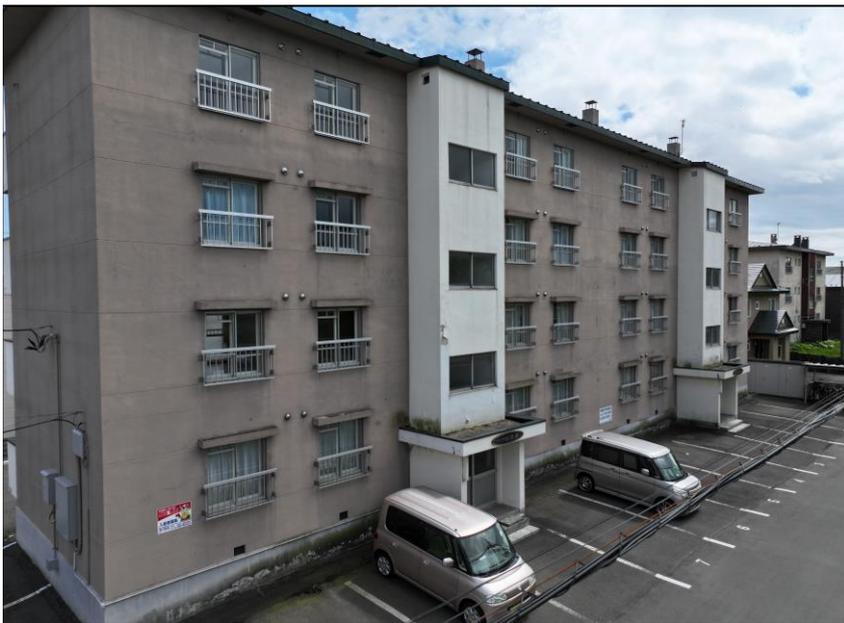
年月日	2024. 6. 6
調査部位	北東面
調査内容	腐食、欠損状況確認
備考	全景

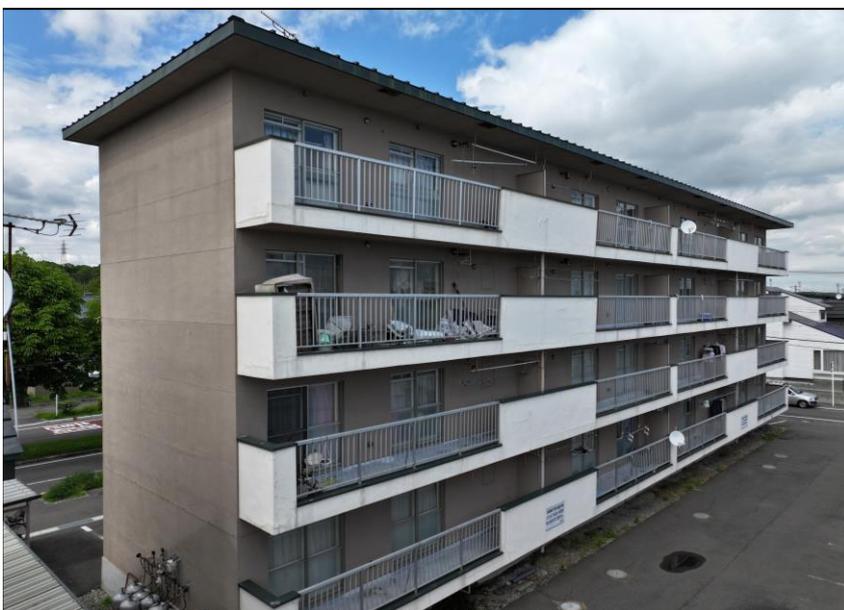
年月日	2024. 6. 6
調査部位	南西面
調査内容	腐食、欠損状況確認
備考	全景

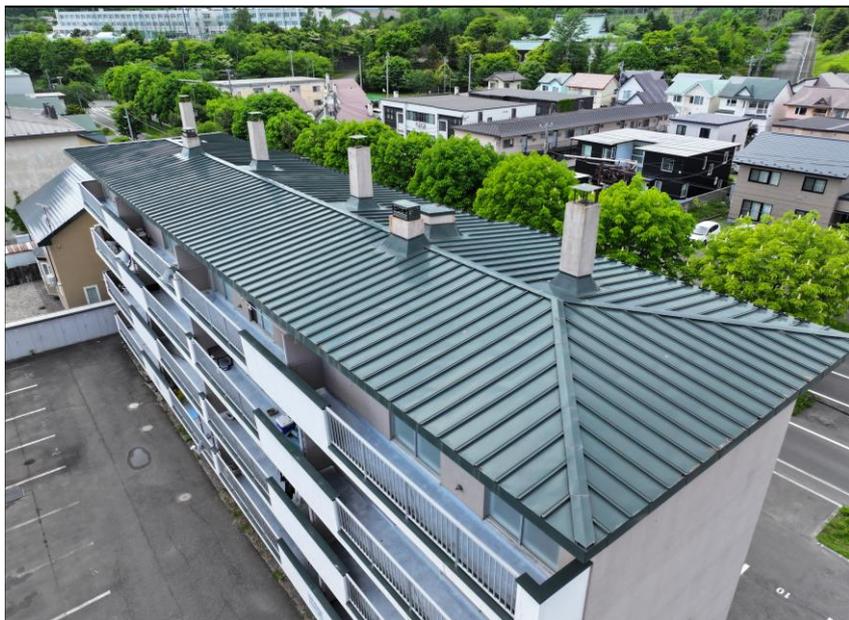
年月日	2024. 6. 6
調査部位	屋根
調査内容	腐食、欠損状況確認
備考	全景

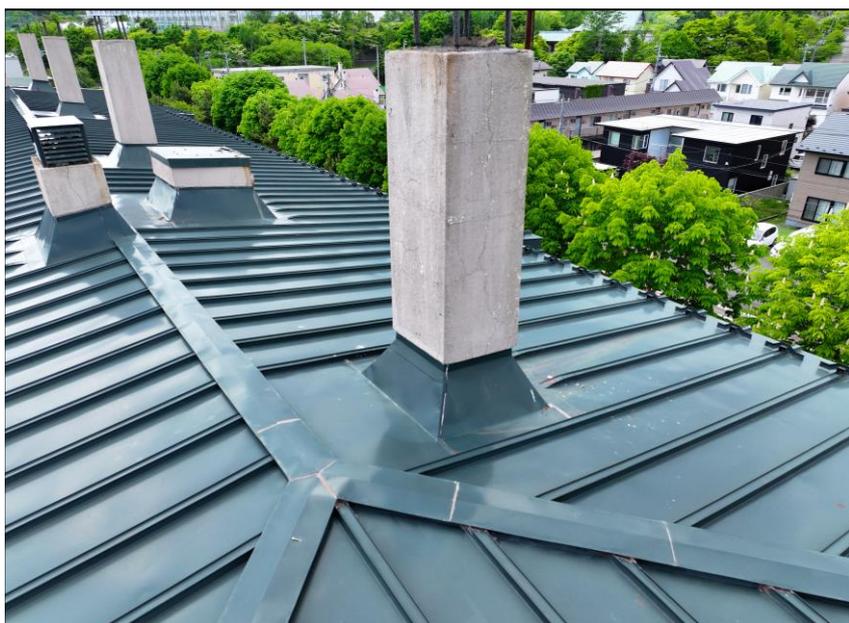
年月日	2024. 6. 6
調査部位	煙突
調査内容	腐食、欠損状況確認
備考	ヘアークラックが入っている状態でした。 3ミリ以下のクラックは、厚膜型の下塗り材で補修するお見積りのご提案になっております。

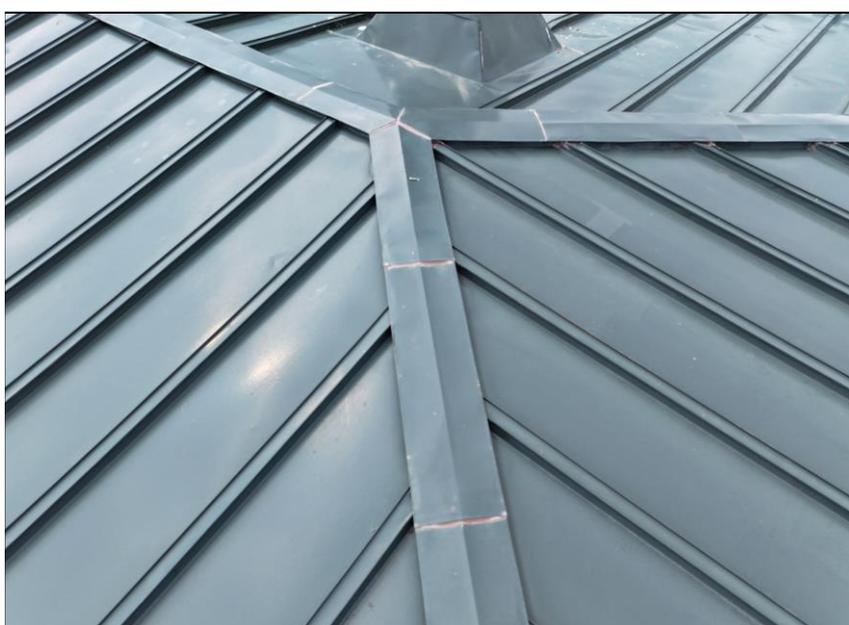
年月日	2024. 6. 6
調査部位	屋根
調査内容	腐食、欠損状況確認
備考	錆びてきている状態でした。 ケレン後、錆びている箇所については錆止め塗料を2度塗りする仕様のお見積りのご提案となっております。

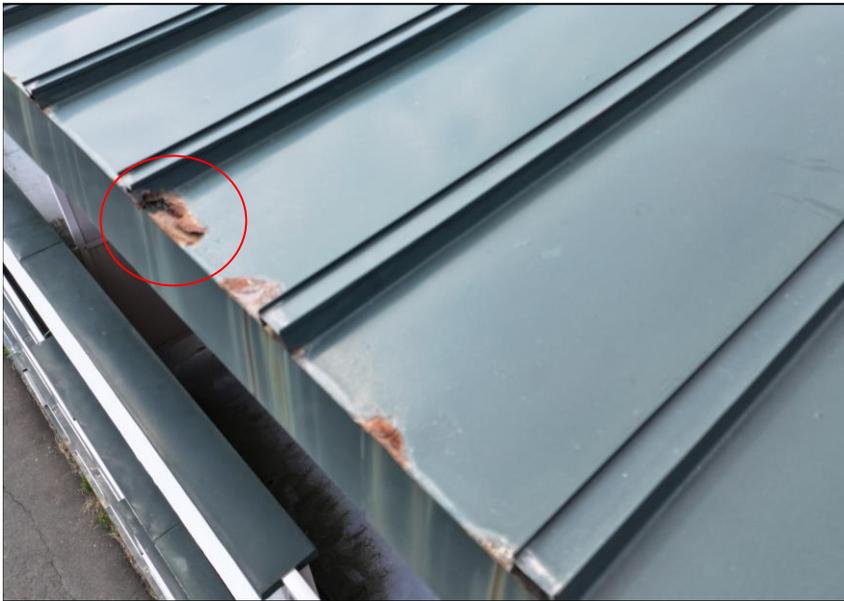
年月日	2024. 6. 6
調査部位	屋根
調査内容	腐食、欠損状況確認
備考	穴が開いている箇所がありました。そんなに大きな穴ではないので、FRP(強化プラスチック)で穴を埋めるお見積りとなっております。

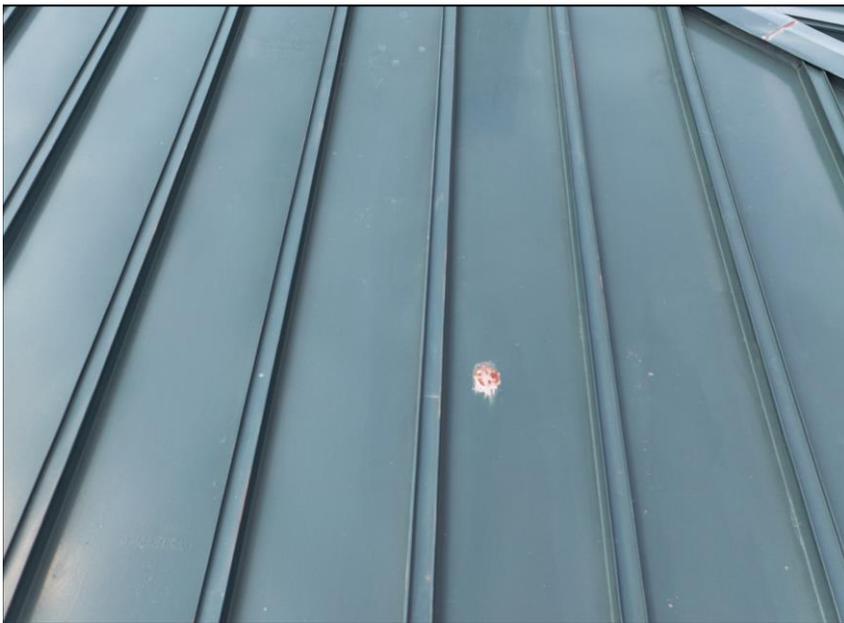
年月日	2024. 6. 6
調査部位	屋根
調査内容	腐食、欠損状況確認
備考	所々、錆びている状態でした。

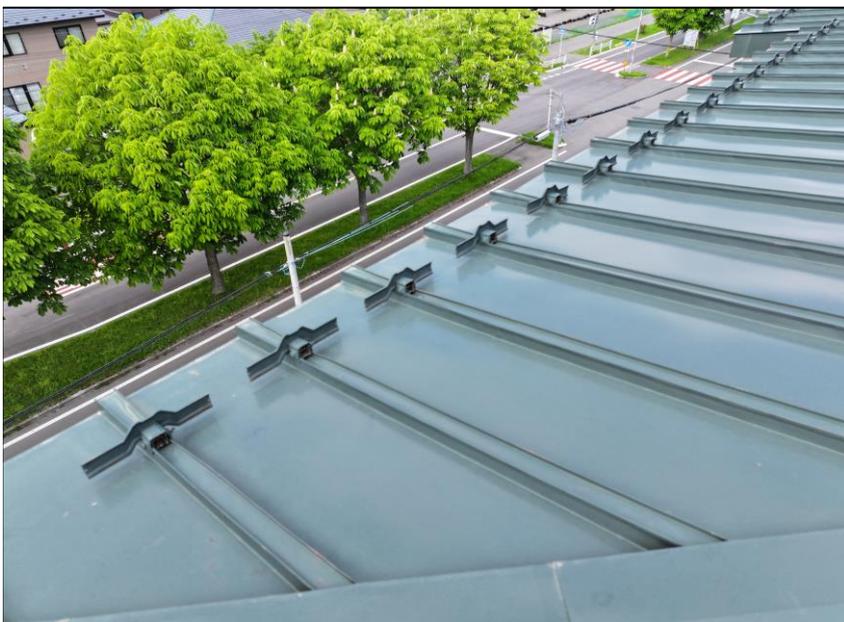
年月日	2024. 6. 6
調査部位	雪止め(裏側)
調査内容	腐食、欠損状況確認
備考	雪止めは錆びやすいのですが、錆びも無く良好な状態でした。

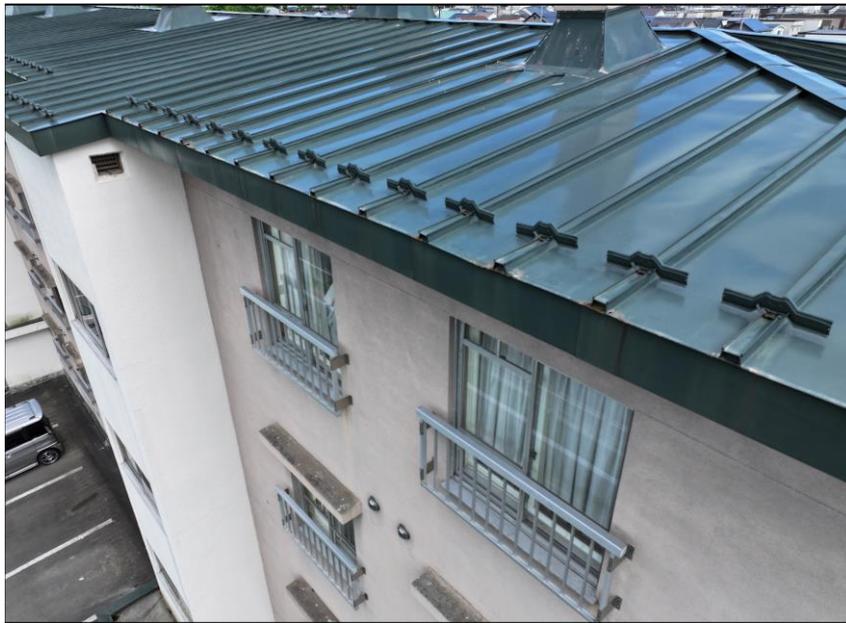
年月日	2024. 6. 6
調査部位	雪止め(表側)
調査内容	火災報知器
備考	表側も錆びも無く良好な状態でした。

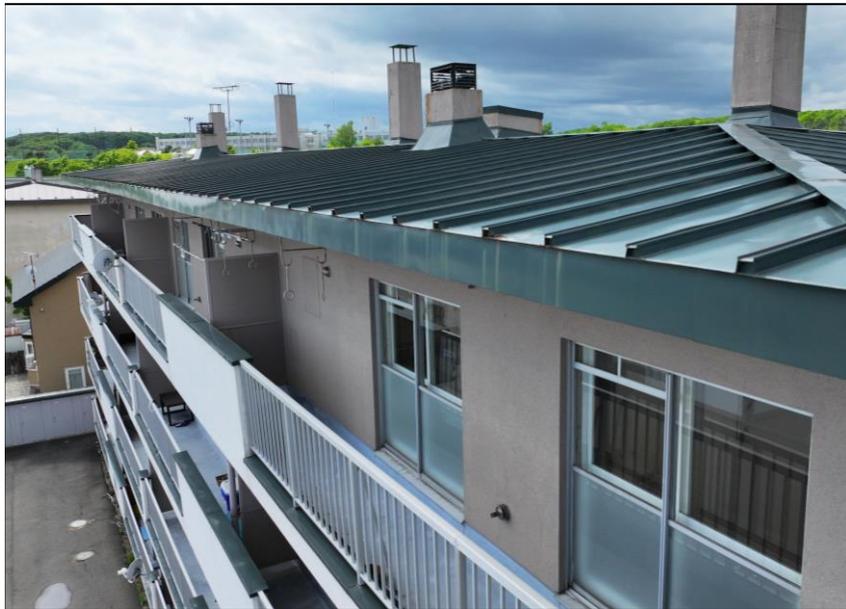
年月日	2024. 6. 6
調査部位	破風
調査内容	腐食、欠損状況確認
備考	塗料塗膜の劣化が始まってきておりました。

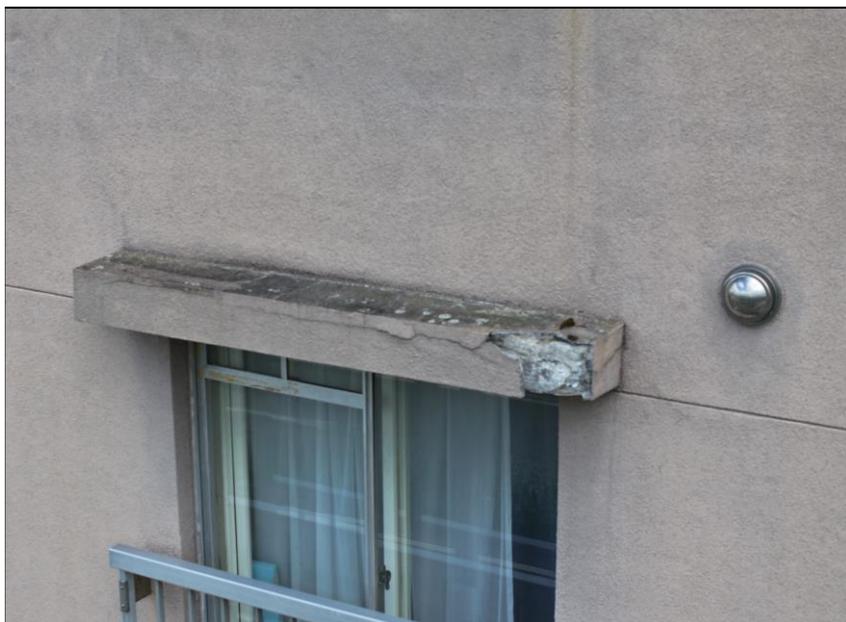
年月日	2024. 6. 6
調査部位	ひさし
調査内容	腐食、欠損状況確認
備考	腐食している箇所がありました。 樹脂モルタルで補修する内容になっております。

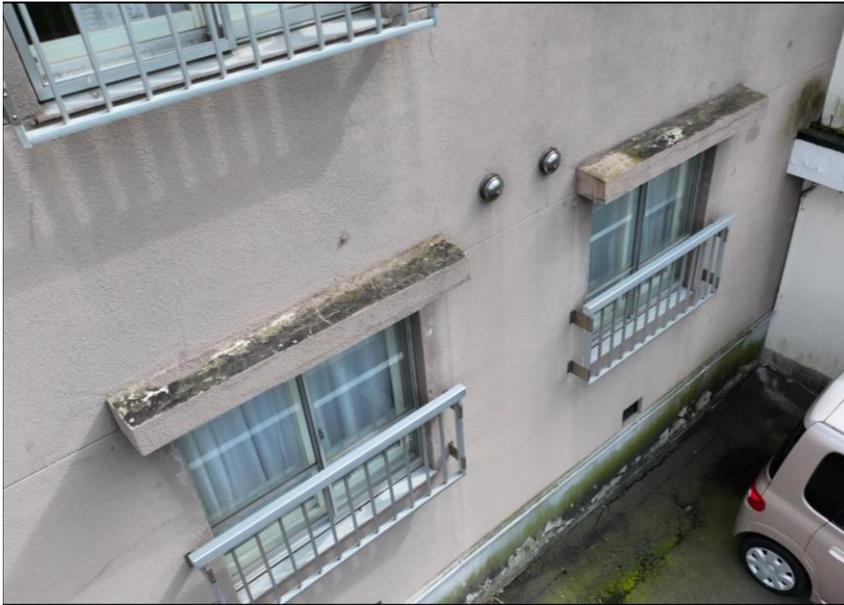
年月日	2024. 6. 6
調査部位	ひさし
調査内容	腐食、欠損状況確認
備考	ひさし上部は、雨が当たるため一般的な塗料では持ちません。防水効果がある塗料を選定し、お見積りしております。

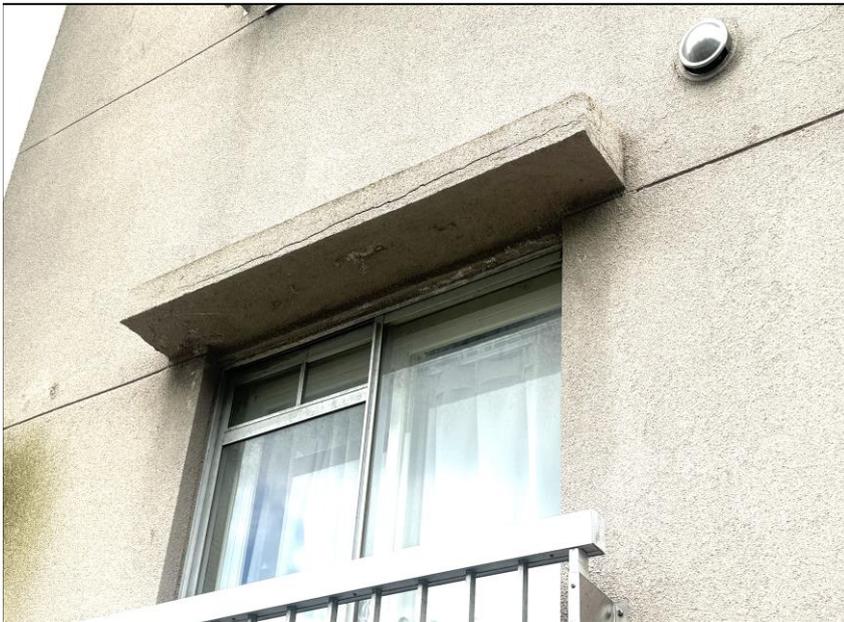
年月日	2024. 6. 6
調査部位	ひさし
調査内容	腐食、欠損状況確認
備考	クラック幅が3mm以上については、Uカット埋め戻し工法で補修する内容となっております。 別紙説明文あり

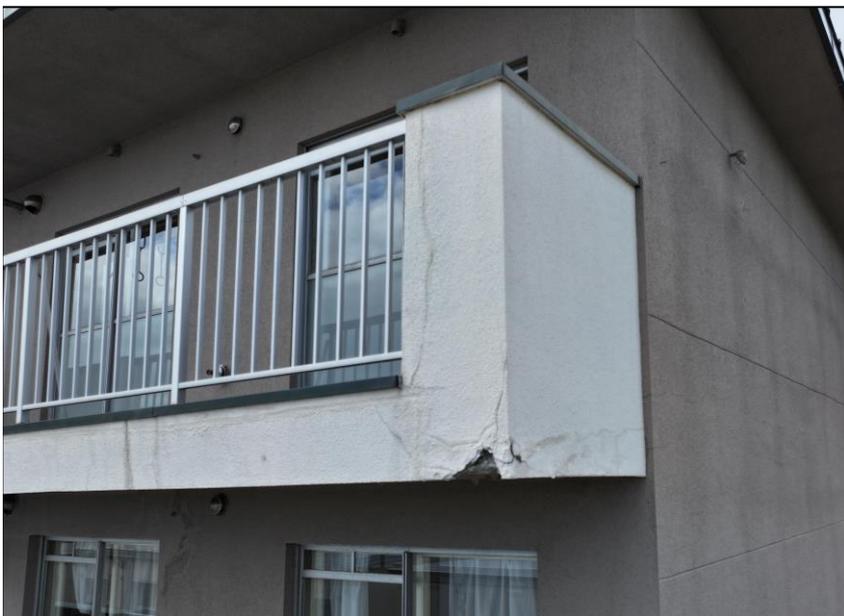
年月日	2024. 6. 6
調査部位	バルコニー
調査内容	腐食、欠損状況確認
備考	腐食し、欠損している箇所がありました。樹脂モルタルで補修する内容になっております。

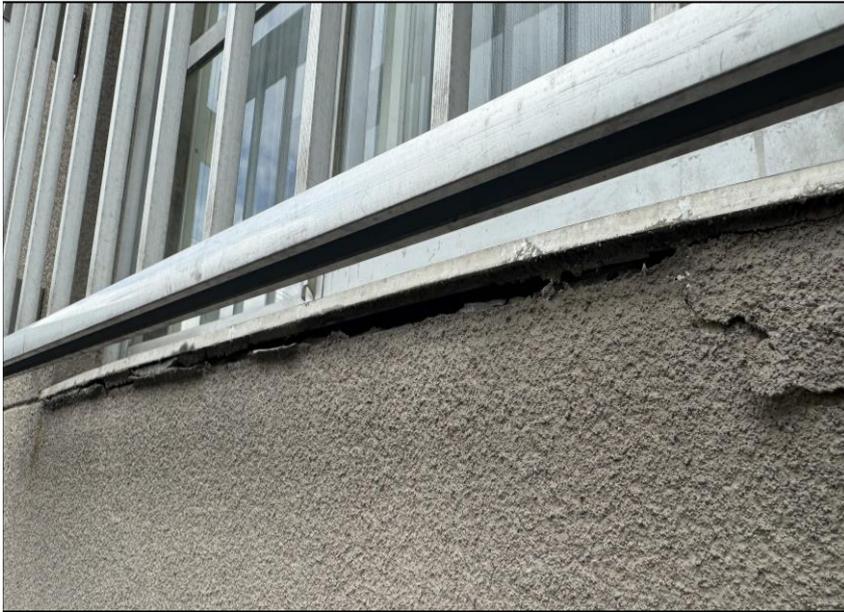
年月日	2024. 6. 6
調査部位	外壁
調査内容	腐食、欠損状況確認
備考	コーキングがなくなっている箇所がありました。 新しくコーキング材を充填する内容となっております。

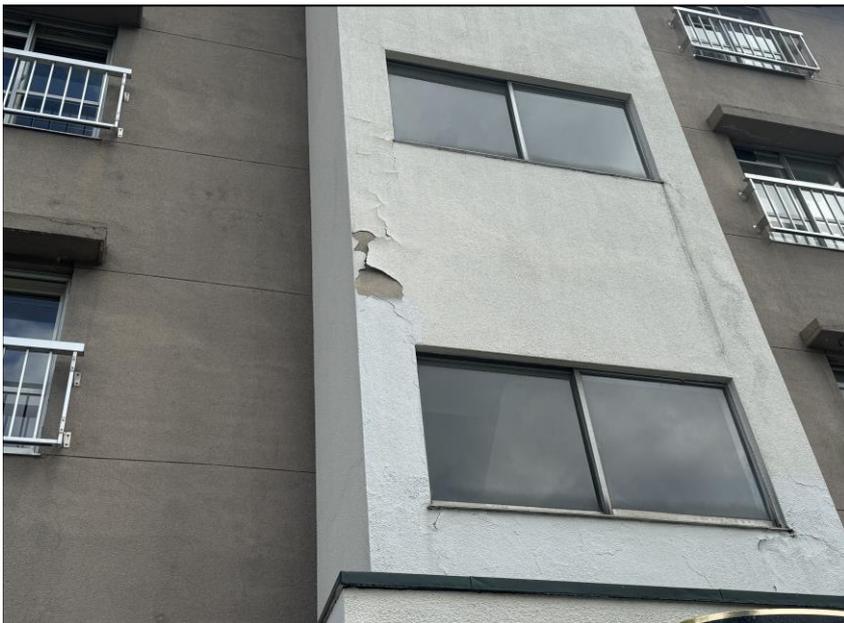
年月日	2024. 6. 6
調査部位	外壁
調査内容	腐食、欠損状況確認
備考	塗膜(模様材)が剥がれている箇所がありました。 ケレン後、模様材を吹き戻したのち、塗装へ移る内容のお見積りとなっております。

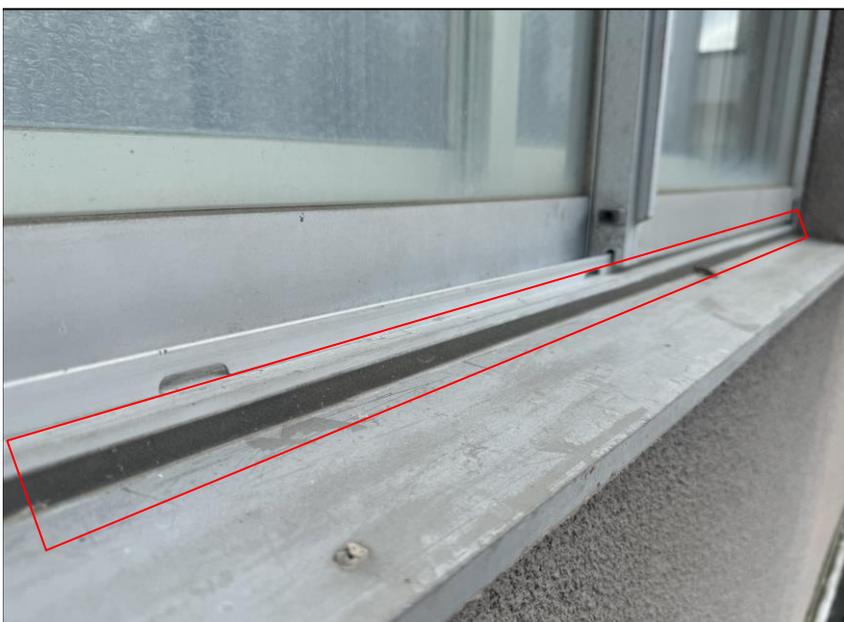
年月日	2024. 6. 6
調査部位	コーキング
調査内容	腐食、欠損状況確認
備考	サッシ皿板のコーキングが劣化すると雨漏りにつながります。 交換をお勧めいたします。 お見積りでは交換する内容となっております。

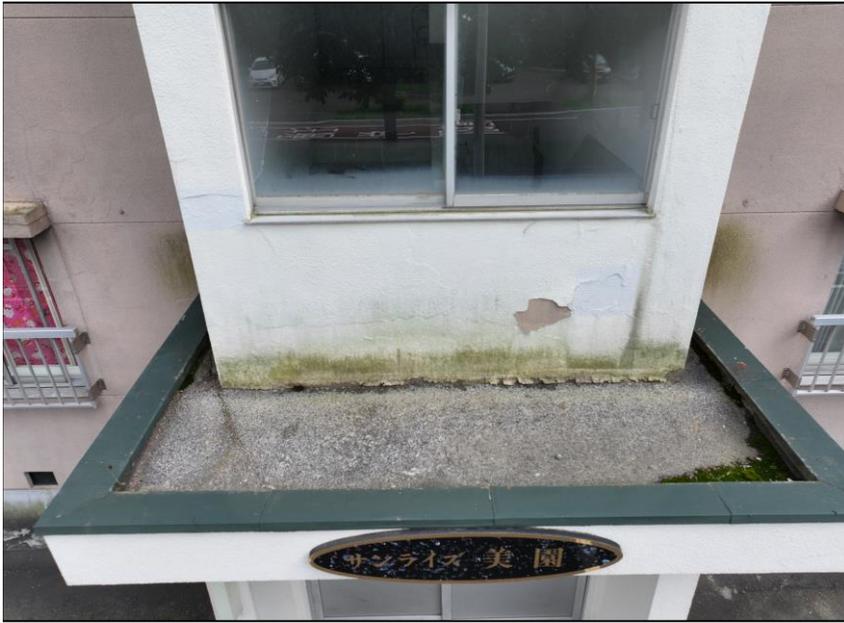
年月日	2024. 6. 6
調査部位	玄関上防水
調査内容	腐食、欠損状況確認
備考	全く防水されていない状態でした。 ウレタン防水にて施工するお見積り内容になっております。

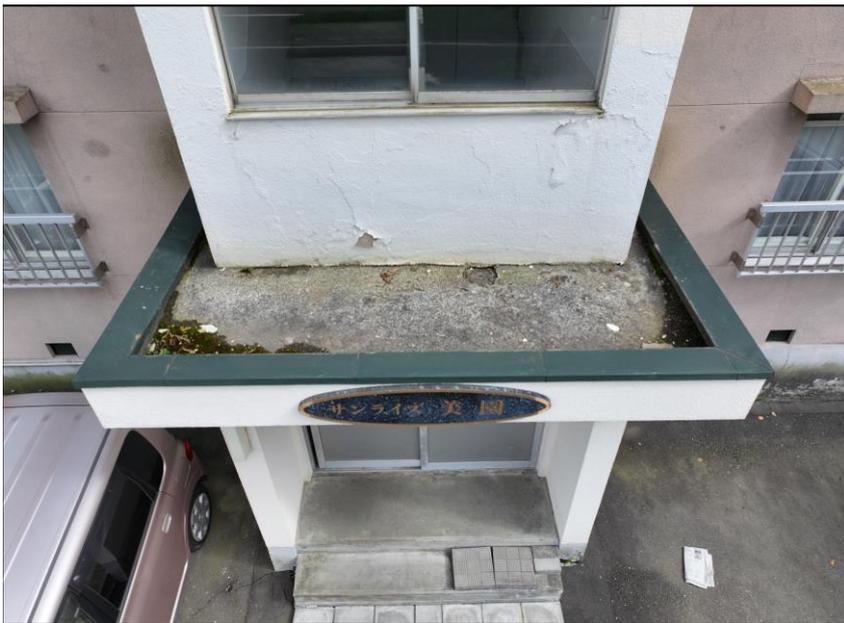
年月日	2024. 6. 6
調査部位	玄関上防水
調査内容	腐食、欠損状況確認
備考	コンクリートが劣化してきている状態でした。 樹脂モルタルで補修したのち、ウレタン防水を施工するお見積り内容になっております。

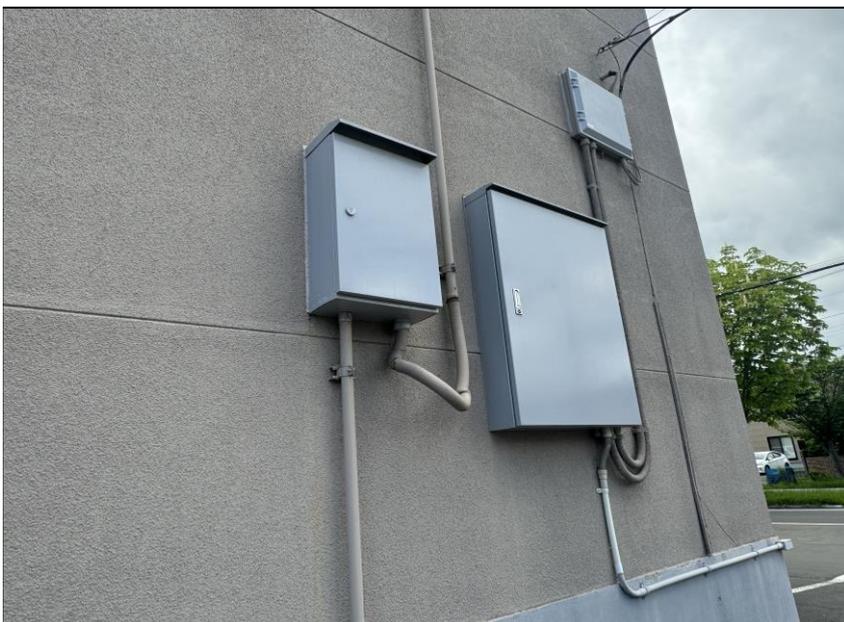
年月日	2024. 6. 6
調査部位	分電盤
調査内容	腐食、欠損状況確認
備考	サービスで塗装させていただくお見積りになっております。

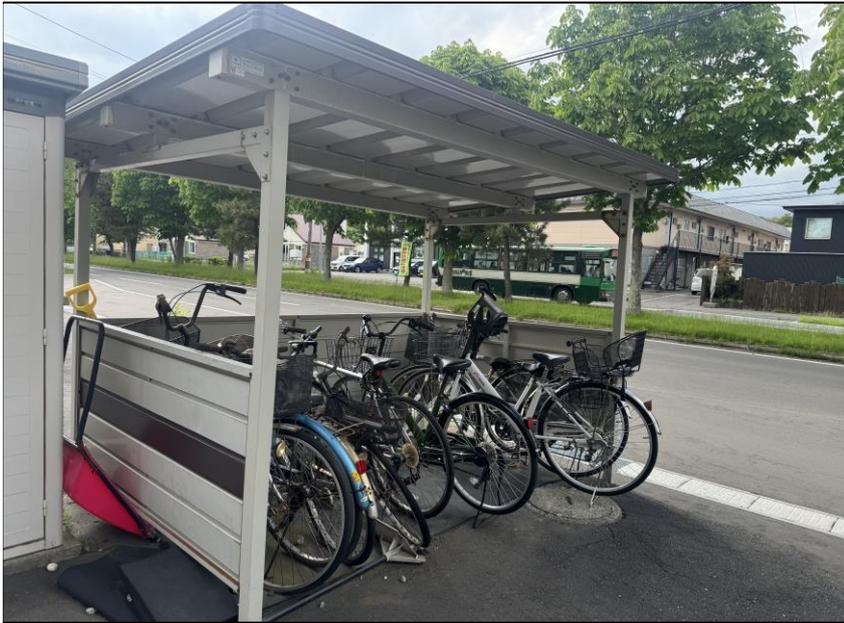
年月日	2024. 6. 6
調査部位	北側駐輪場
調査内容	腐食、欠損状況確認
備考	全景

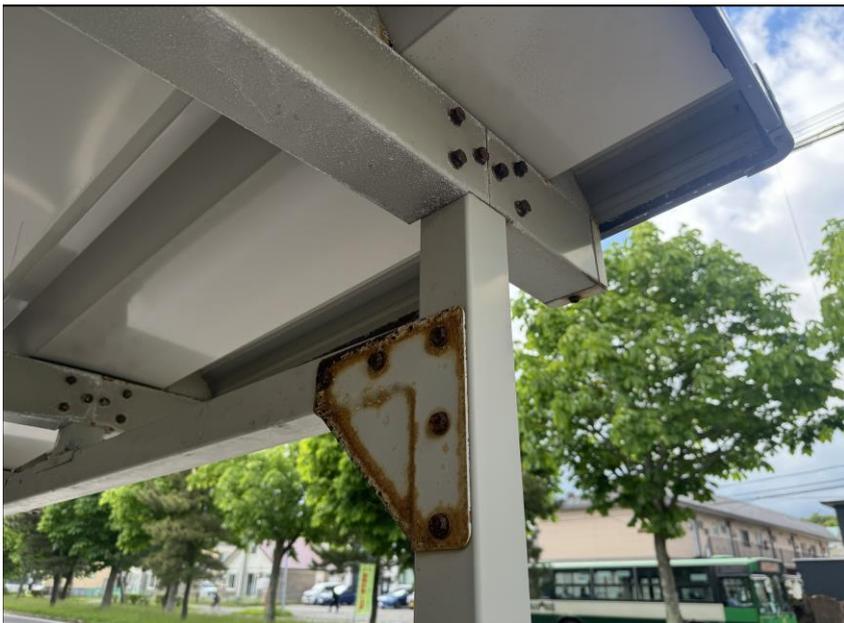
年月日	2024. 6. 6
調査部位	北側駐輪場
調査内容	腐食、欠損状況確認
備考	錆発生状況

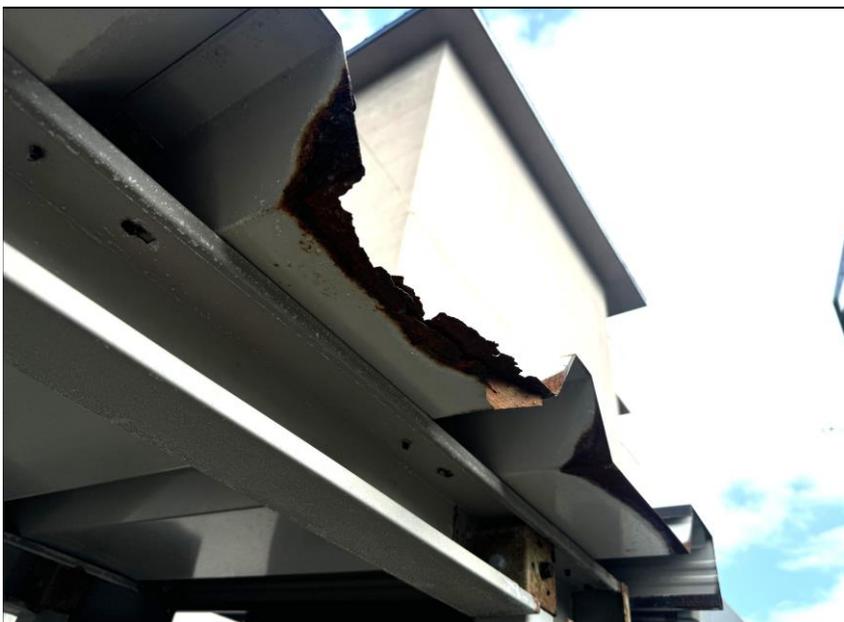
年月日	2024. 6. 6
調査部位	北側駐輪場
調査内容	腐食、欠損状況確認
備考	錆発生状況 (腐食状況)

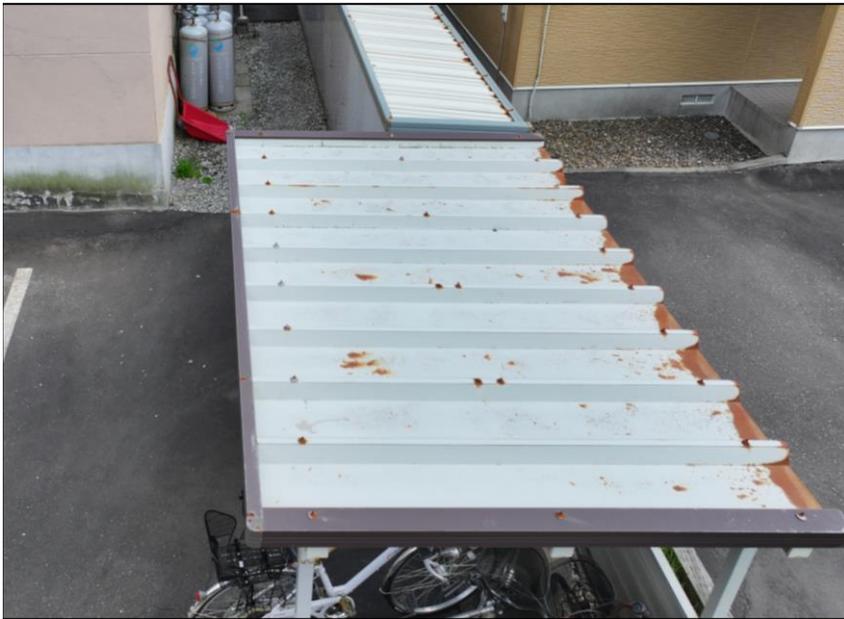
年月日	2024. 6. 6
調査部位	北側駐輪場
調査内容	腐食、欠損状況確認
備考	錆発生状況 別途見積もり

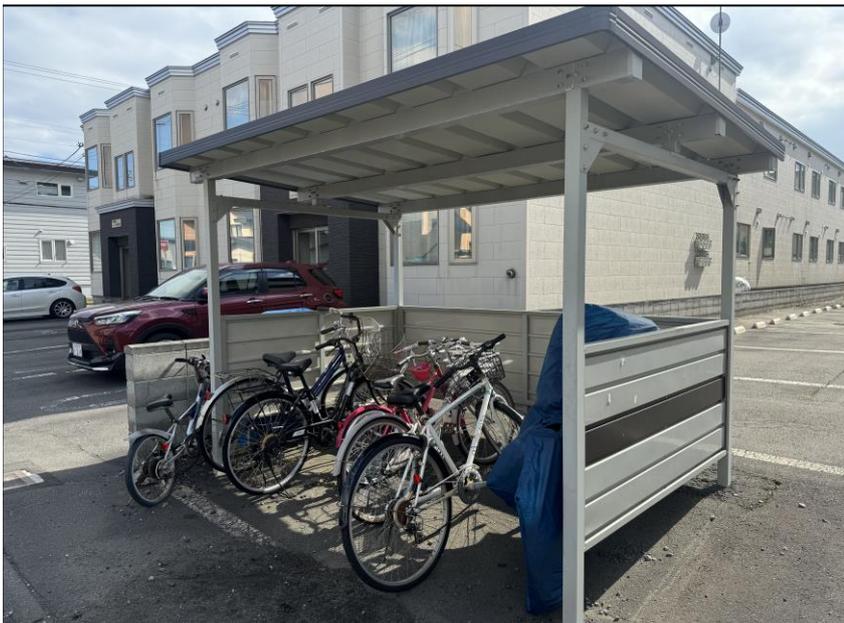
年月日	2024. 6. 6
調査部位	南側駐輪場
調査内容	腐食、欠損状況確認
備考	全景

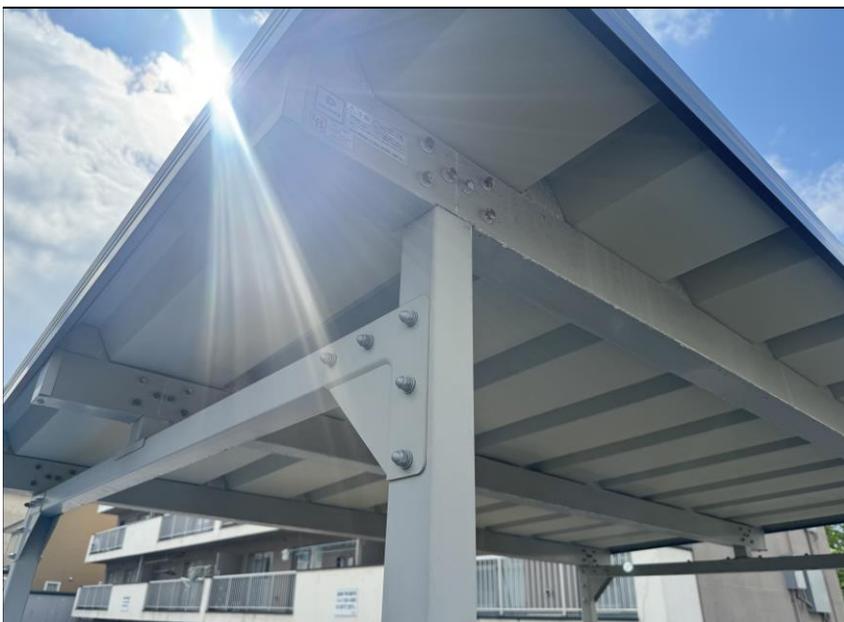
年月日	2024. 6. 6
調査部位	南側駐輪場
調査内容	腐食、欠損状況確認
備考	錆発生状況 南側の駐輪場はそんなに錆びて来ておりませんでした。

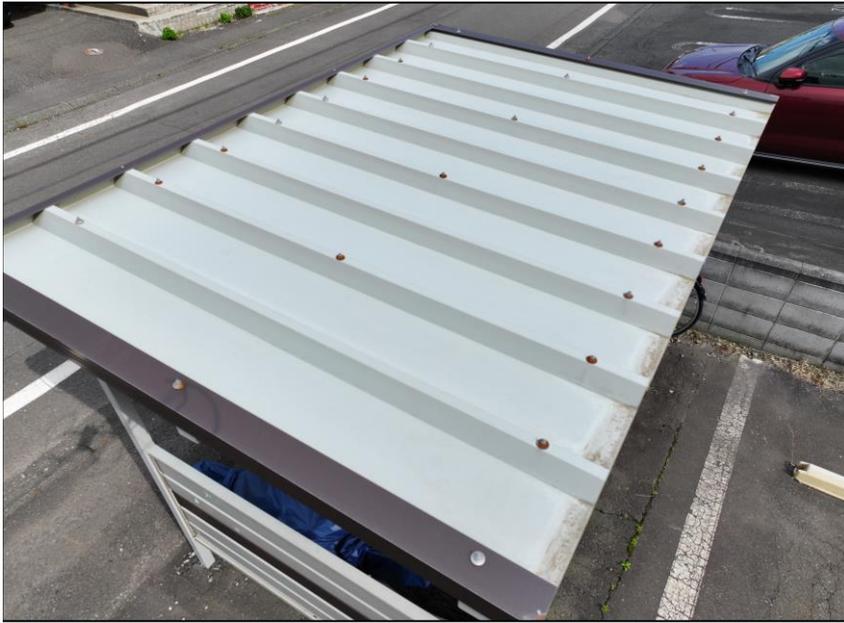
年月日	2024. 6. 6
調査部位	南側駐輪場
調査内容	腐食、欠損状況確認
備考	錆発生状況 別途見積もり

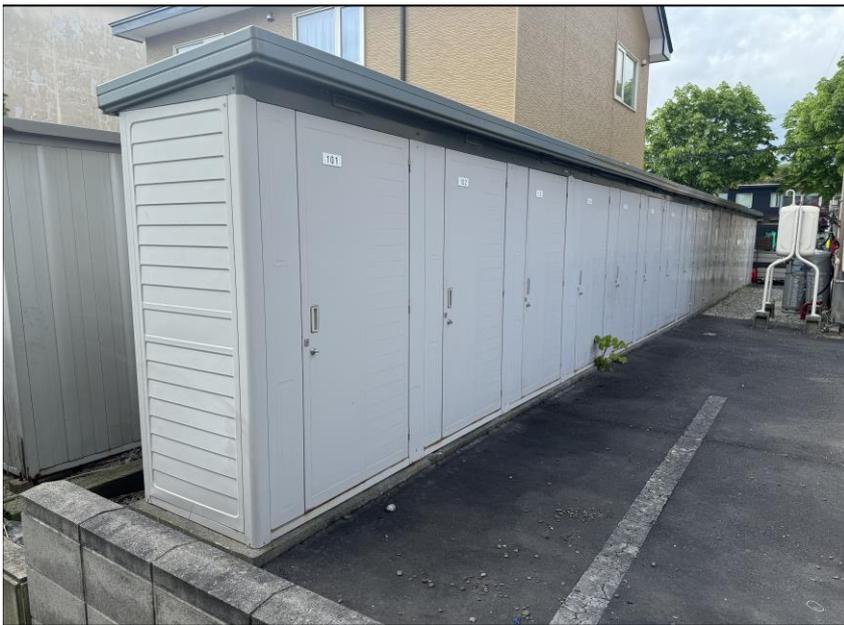
年月日	2024. 6. 6
調査部位	物置
調査内容	腐食、欠損状況確認
備考	全景

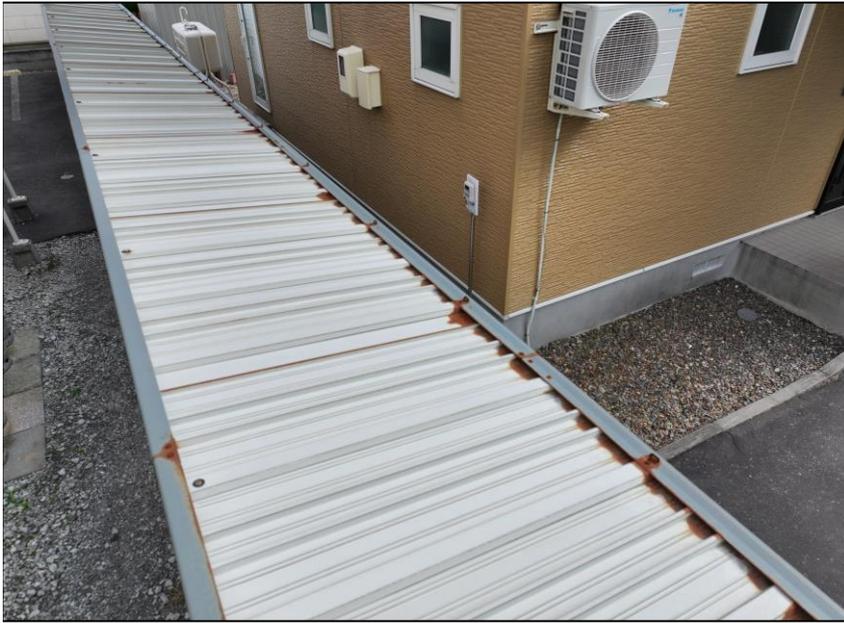
年月日	2024. 6. 6
調査部位	物置
調査内容	腐食、欠損状況確認
備考	錆発生状況 別途見積もり

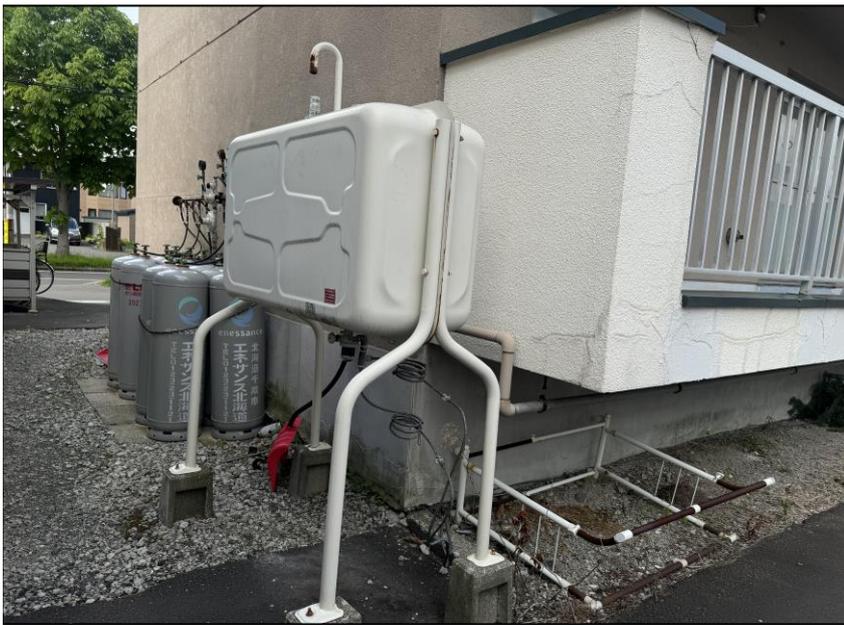
年月日	2024. 6. 6
調査部位	ホームタンク
調査内容	腐食、欠損状況確認
備考	全景
