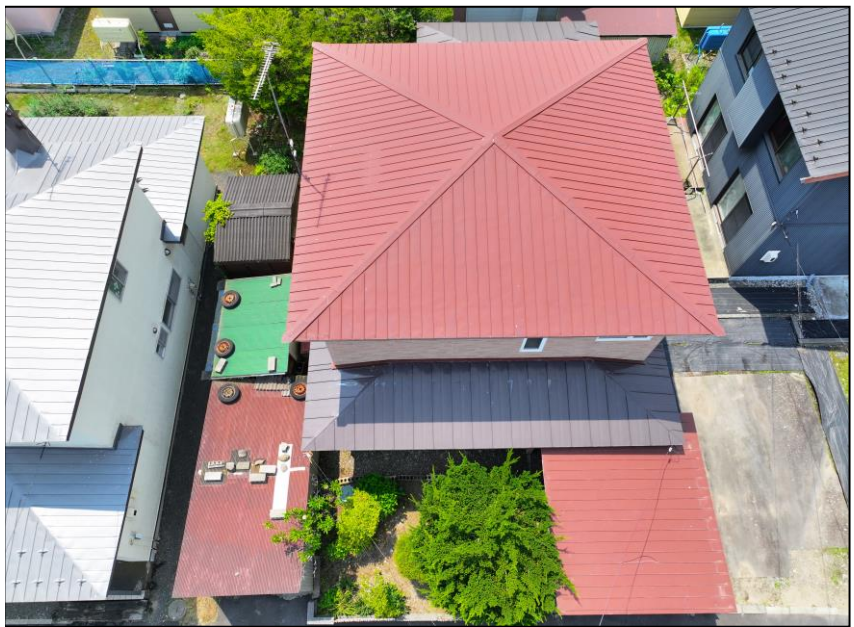
| 調査部位 | 屋根 |

| 備考 | 全景 |

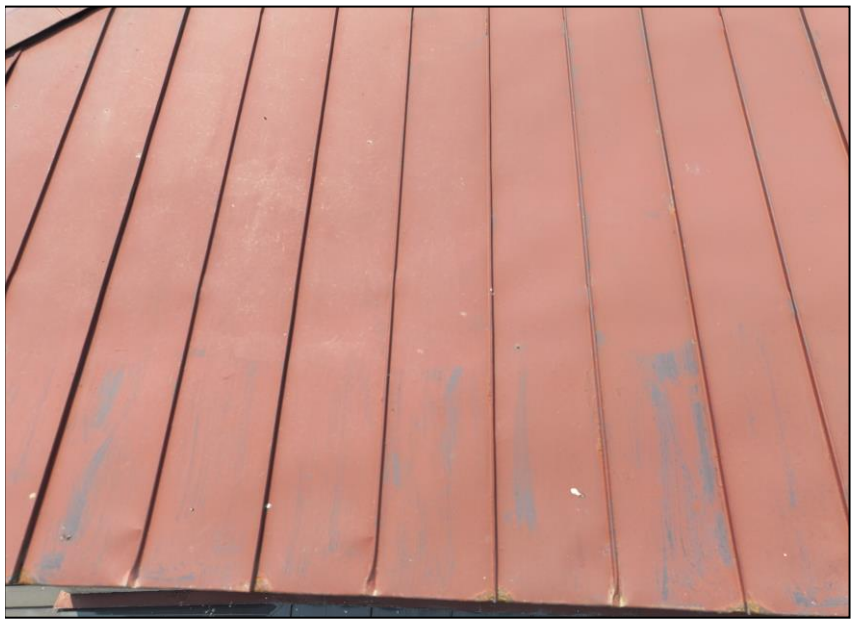
| 調査部位 | 2階屋根上 |

| 備考 | 塗装塗膜が薄くなり、下地が見えてきている状態でした。 |

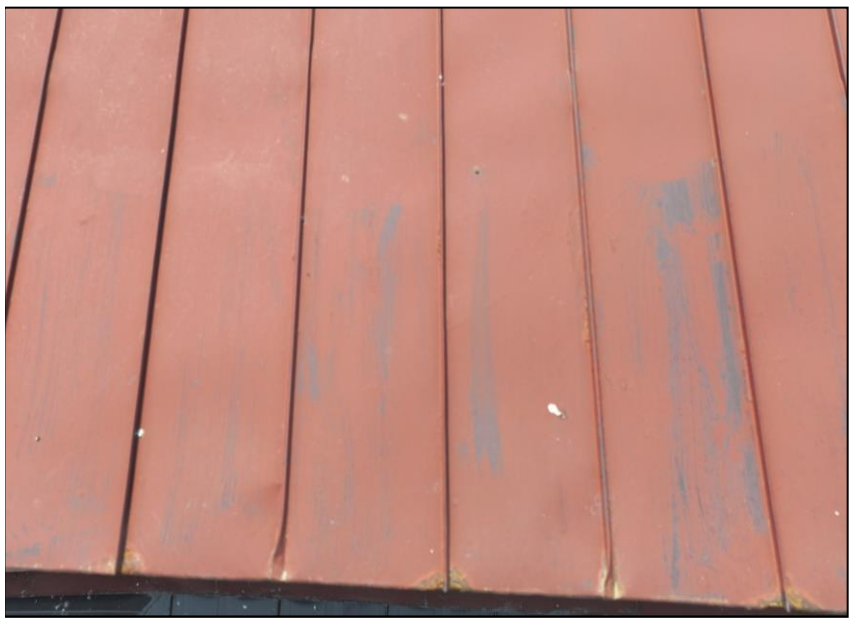
| 調査部位 | 2階屋根上 |

| 備考 | 屋根の軒先が錆びてきている状態でした。 |

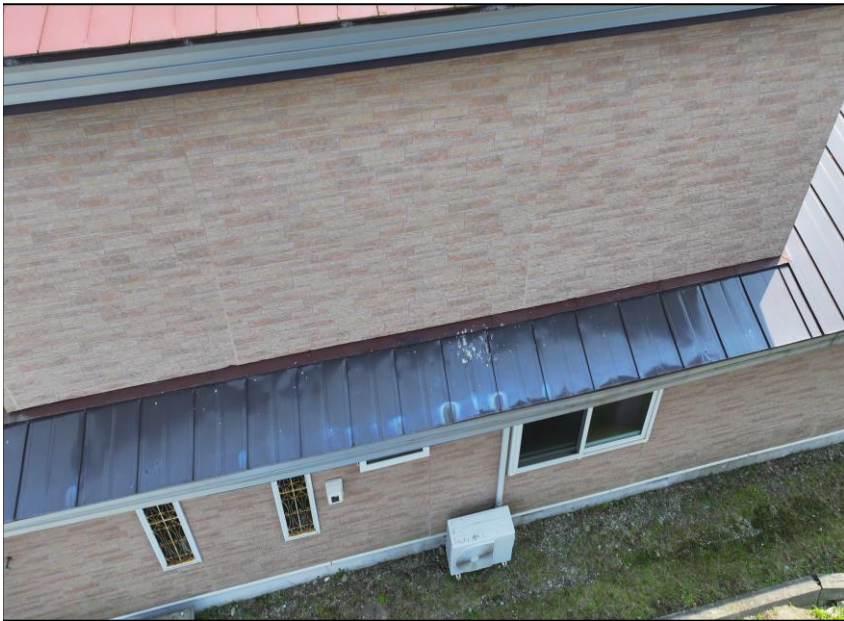
| 調査部位 | 1階屋根上 |

| 備考 | 北側<br>鳩の糞がかなり付着しておりました。高圧水洗浄で綺麗に除去したのち塗装工程に移るお見積内容になっております。 |

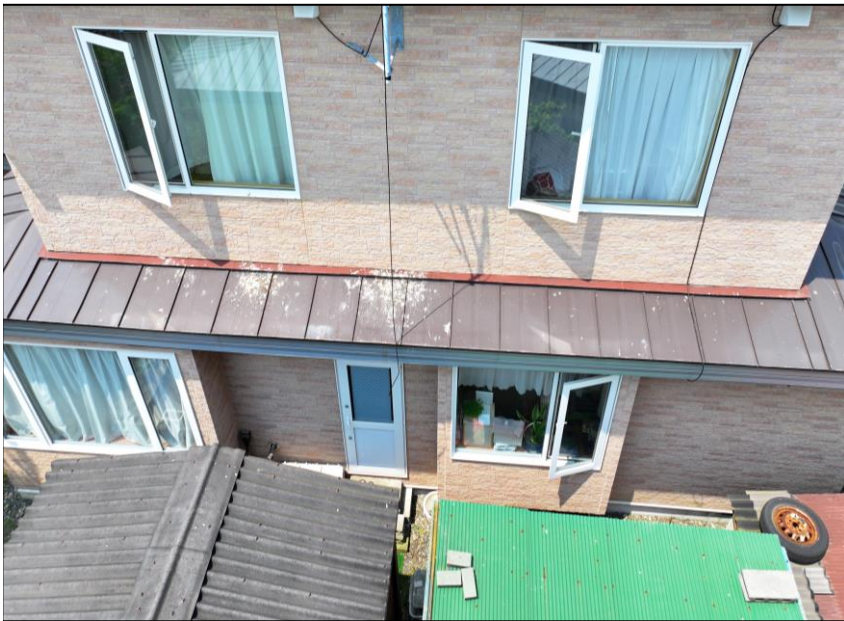
| 調査部位 | 1階屋根上 |

| 備考 | 南側<br>同上 |

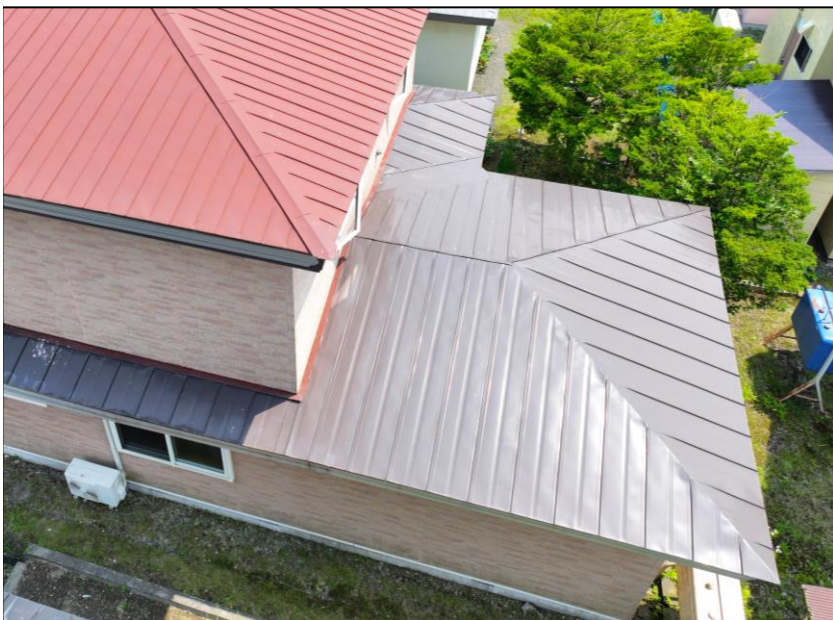
| 調査部位 | 1階屋根上 |

| 備考 | 錆びも無く良好な状態でした |

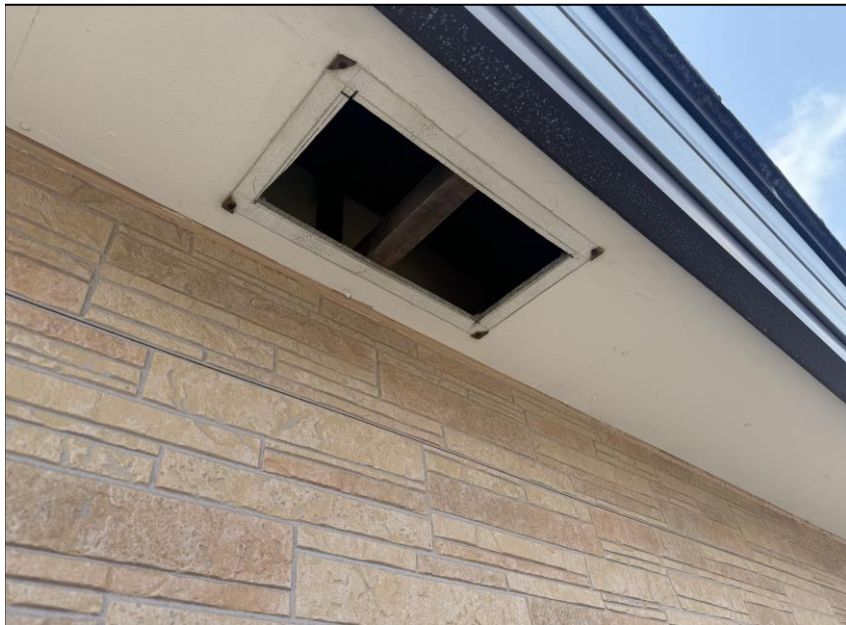
| 調査部位 | 軒天換気口 |

| 備考 | 7カ所落下しておりました |
