| 調査部位 | エンデバーA棟 |
| 調査内容 | 腐食、欠損状況確認 |

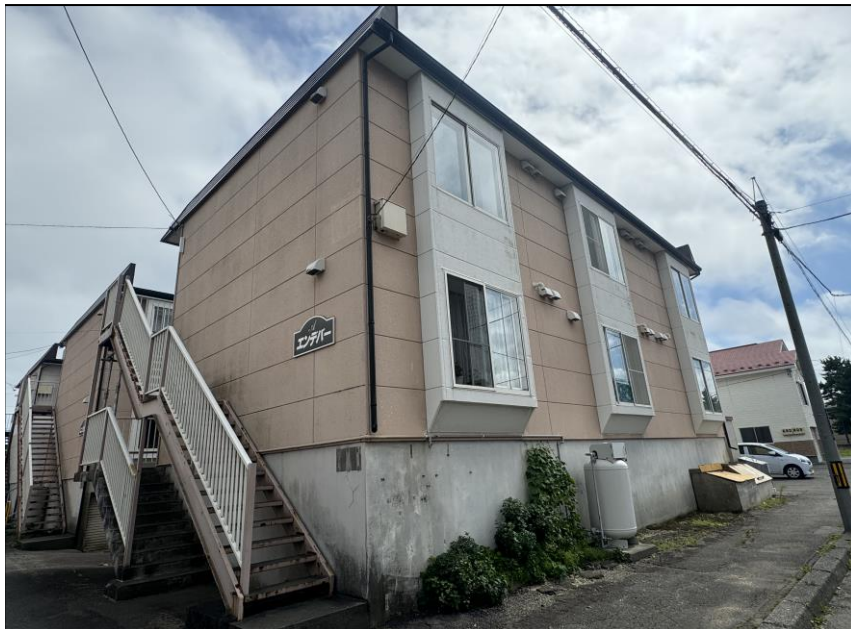
| 備考 | 全景<br>(北西面) |

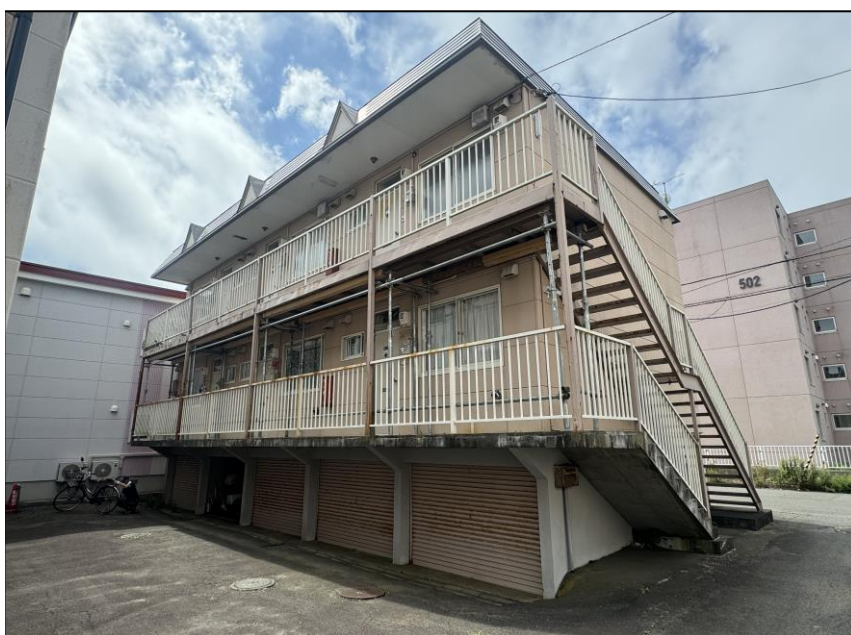
| 調査部位 | エンデバーA棟 |

| 備考 | 全景<br>(北東面) |

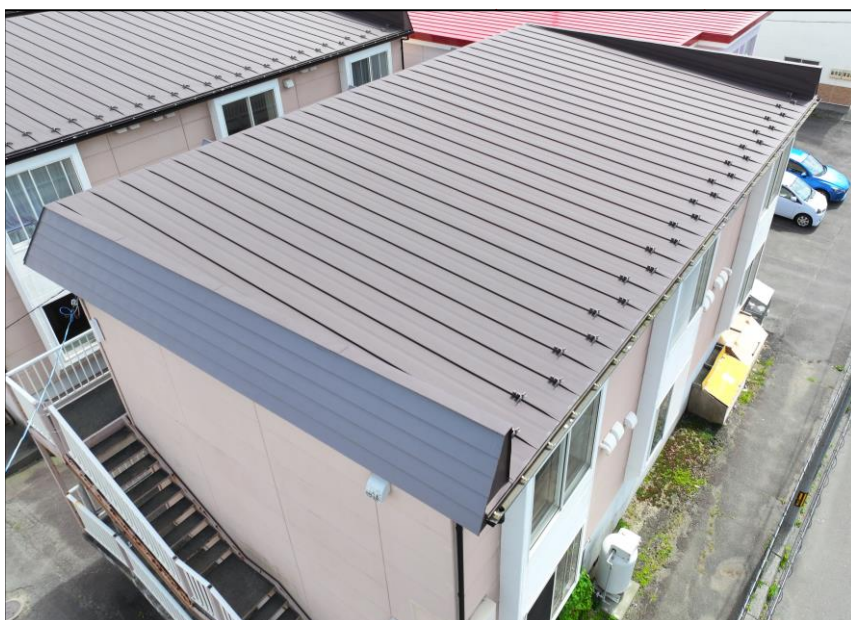
| 調査部位 | 屋根 |

| 備考 | 全景 |

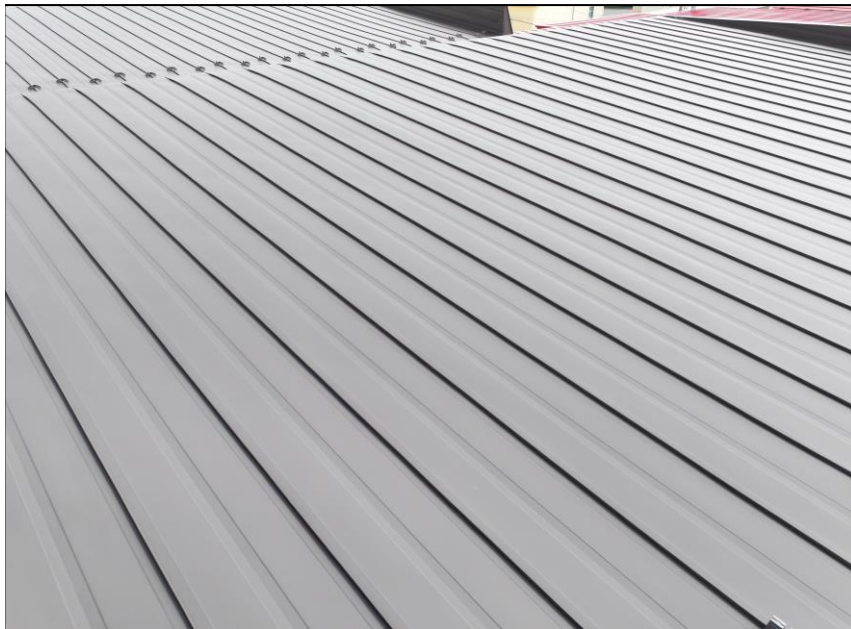
| 調査部位 | 屋根 |

| 備考 | 屋根は葺き替えられており、錆びも無く良好な状態でした。 |

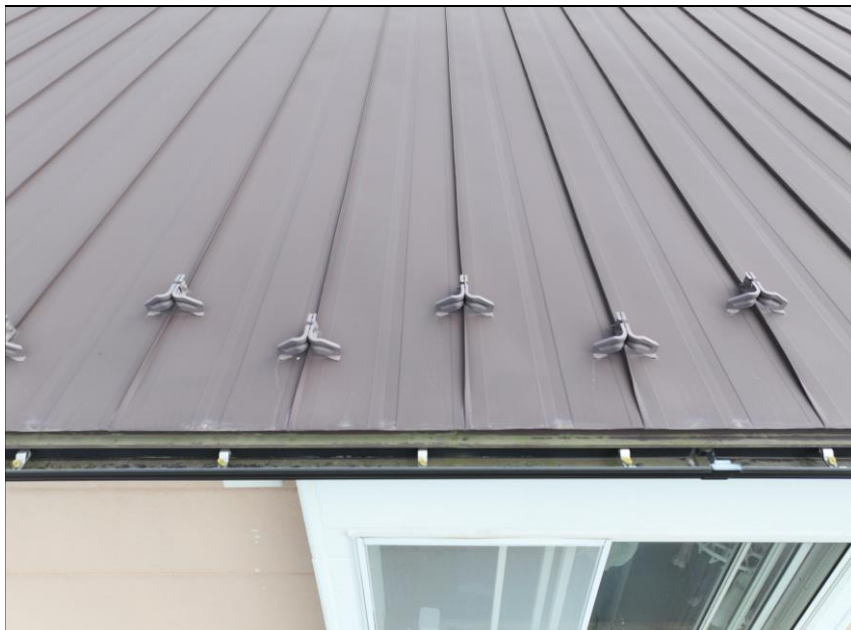
| 調査部位 | 屋根 |

| 備考 | 雪止めもステンレスの物で錆びも無く良好な状態でした。 |

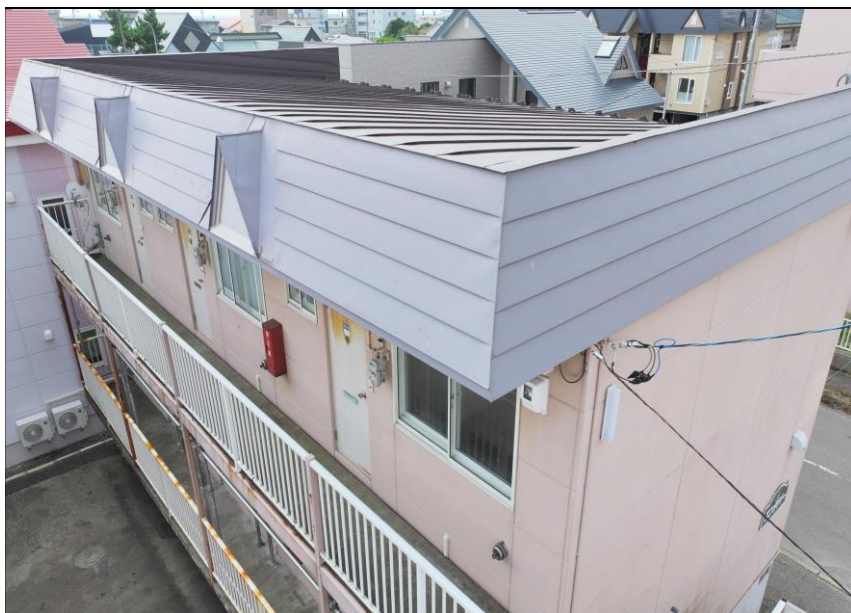
| 調査部位 | 屋根 |

| 備考 | パラペットは葺き替えられている形跡はありませんでしたが、錆びも無く良好な状態です。 |

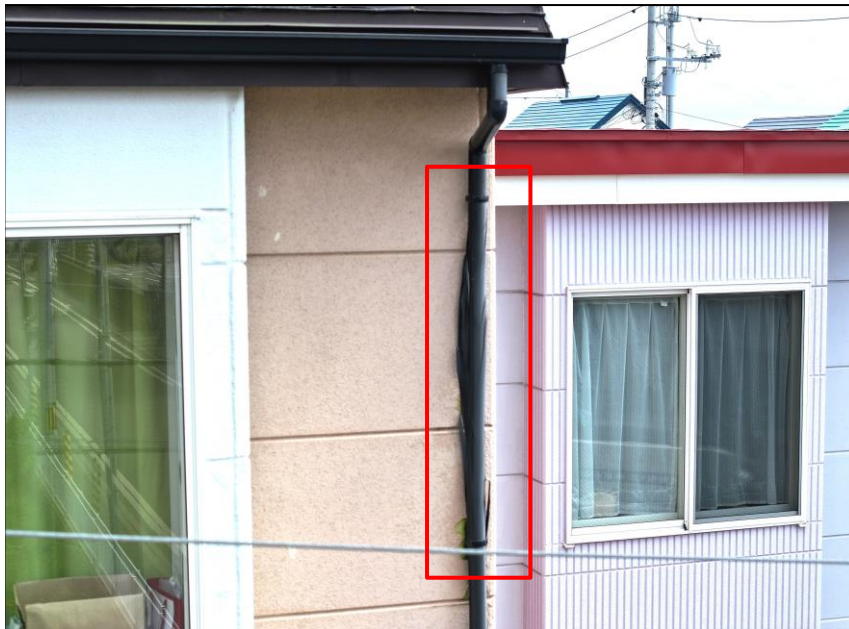
| 調査部位 | 雨どい |

| 備考 | 赤枠の個所の雨どい(縦とい)が破損している状態でした。交換するお見積内容になっております。 |

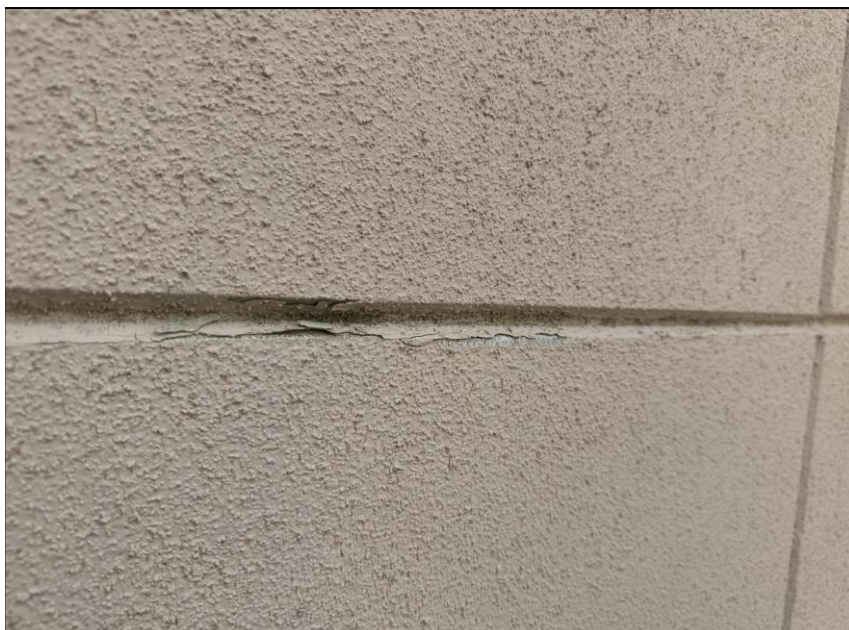
| 調査部位 | 外壁コーキング |

| 備考 | 外壁目地コーキングの剥離や断裂が見られました。窓回りのコーキングは全て打ち替え、外壁目地コーキングは部分的に交換するお見積内容になっております。 |

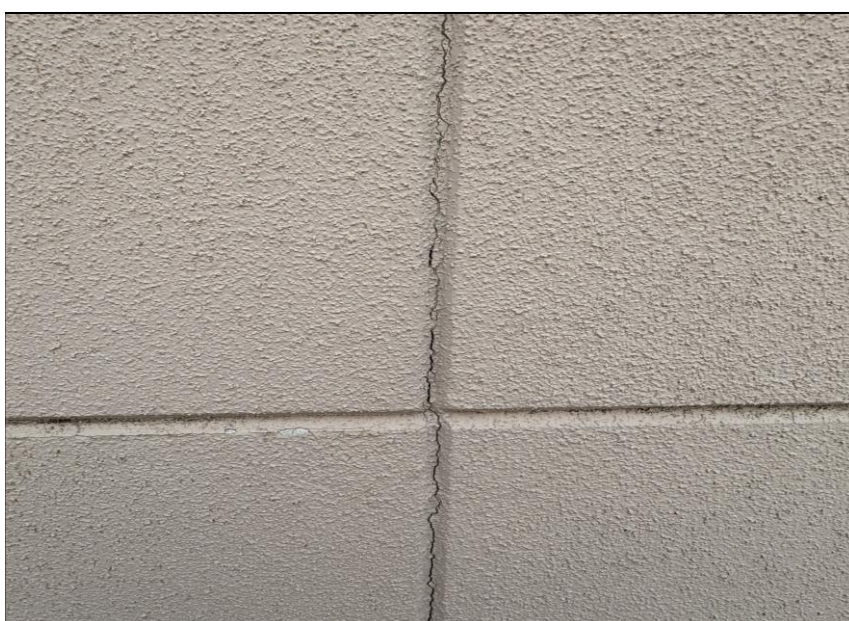
| 調査部位 | 外壁コーキング |

| 備考 | 同上 |

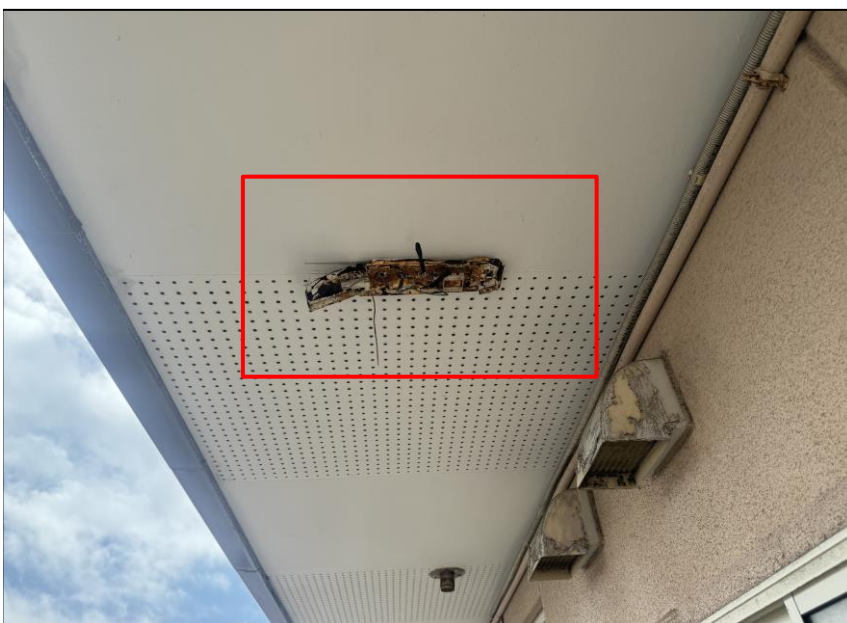
| 調査部位 | 外灯 |

| 備考 | 破損している箇所がありました。交換をお勧めいたします。<br>(今回のお見積りに含まれておりません) |
