| 調査部位 | Century—F棟 |
| 調査内容 | 腐食、欠損状況確認 |

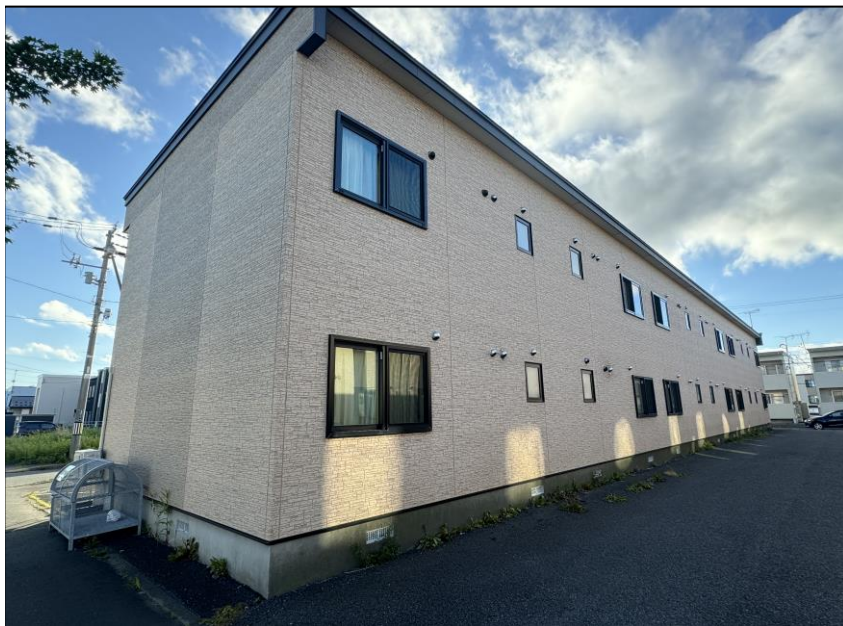
| 調査部位 | Century—F棟 |

| 備考 | F棟の外壁の痛み方がCenturyシリーズのアパートの中で1番ひどく傷んでいる状態で、クリアー塗装を施工するのにギリギリな状態です。年内の塗装をお勧めいたします。 |

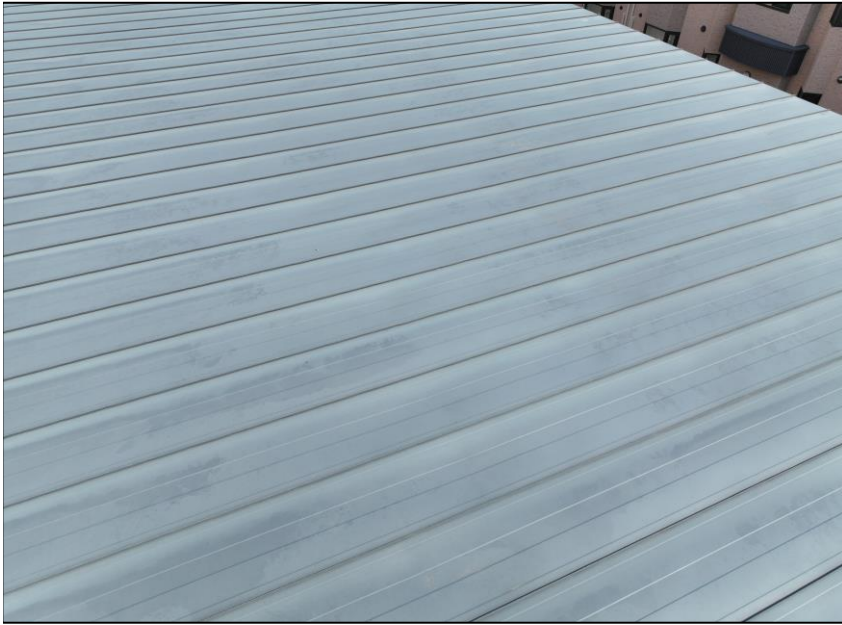
| 調査部位 | 屋根 |

| 備考 | 錆びも無く、良好な状態で経年経過しておりました。<br>しかし、塗膜の色あせは始まってきておりますので塗装（塗り替え）をお勧めいたします。 |

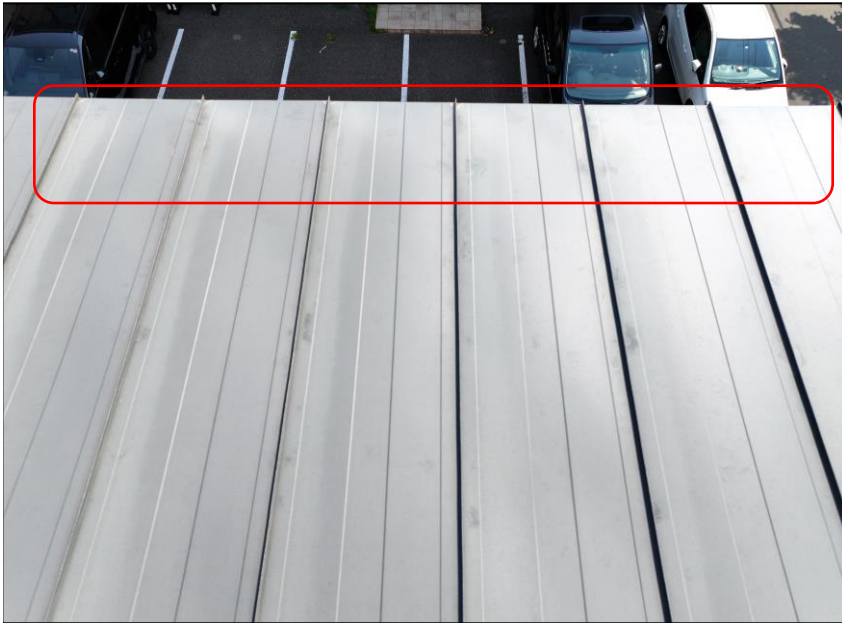
| 調査部位 | 屋根 |

| 備考 | 赤く囲んだ部分が屋根の中で一番錆びやすい箇所ですが、錆など見当たりませんでした。<br>板金のひずみも無く、黄砂なども溜まっておらず良好な状態でした。 |

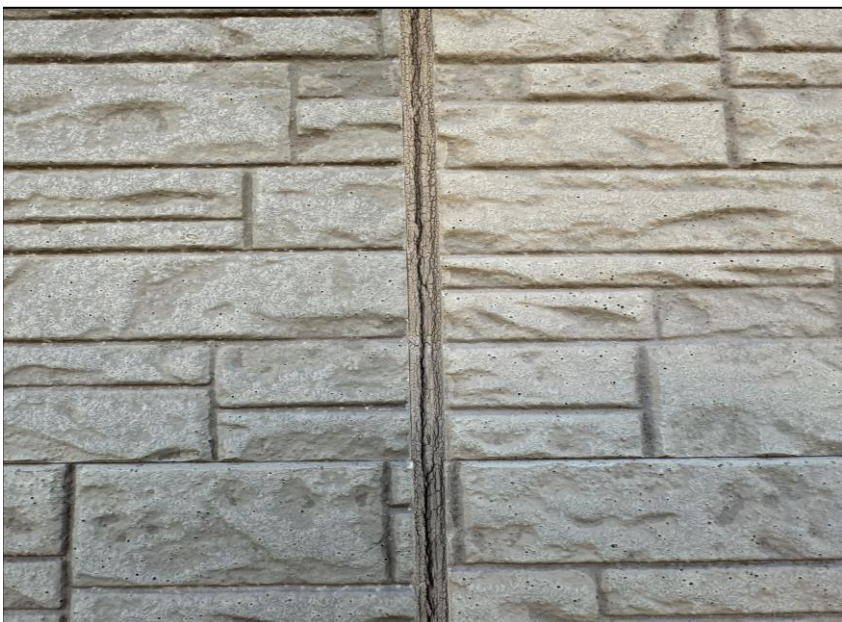
| 調査部位 | コーキング |

| 備考 | 経年劣化により、コーキング材が固くなり、ひび割れている状態でした。コーキングは母屋を守るために重要な箇所になります。<br>金額の安い増し打ち工法ではなく、脱着交換工法をお勧めいたします。 |

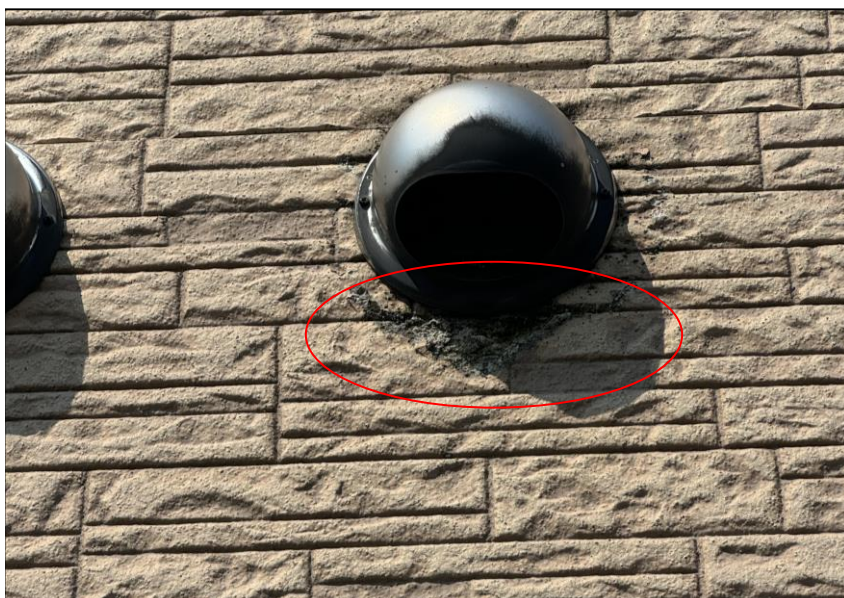
| 調査部位 | 外壁 |

| 備考 | 換気フード下の外壁が傷んでいる状態でした。<br>補修後、塗装するお見積りとなっております。 |

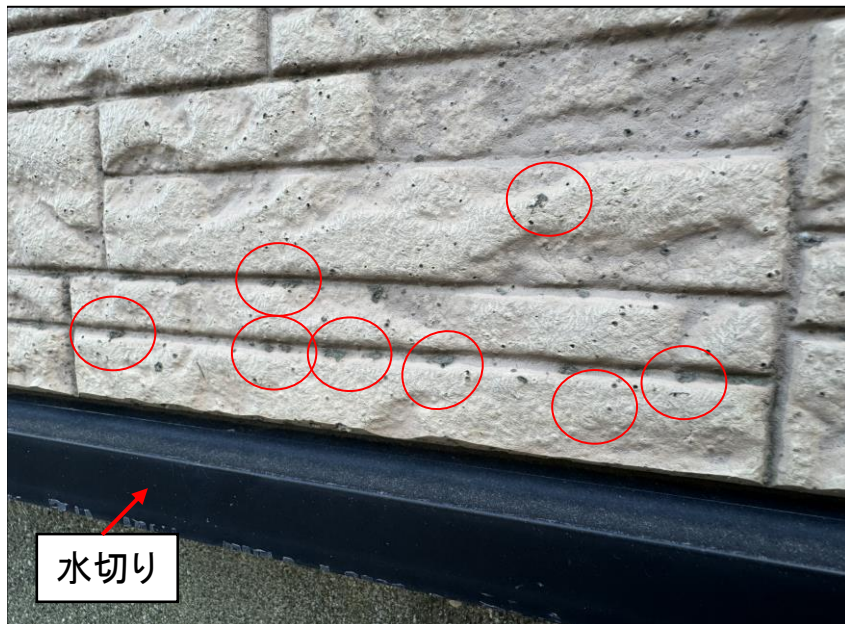
| 調査部位 | 外壁 |

| 備考 | 水切り周りの外壁が腐食して来ている状態でした。この程度の腐食であれば、塗装することにより腐食を防ぐことができますが、腐食が進行すると塗装しても塗膜が剥がれてしまいますので、外壁の張替えが必要となってきます。 |

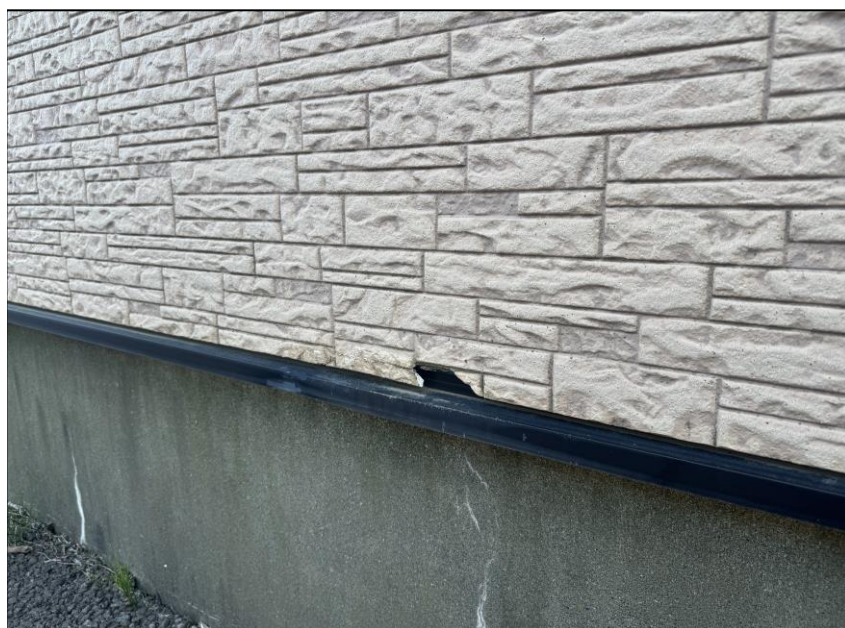
| 調査部位 | 外壁 |

| 備考 | 今回お見積りの物件は、金具止め工法で外壁が貼っているため、外壁の交換は高額になってしまいます。写真にあるように、欠けている箇所がありました。特段支障がありませんので張替えのお見積りはしておりません。 |

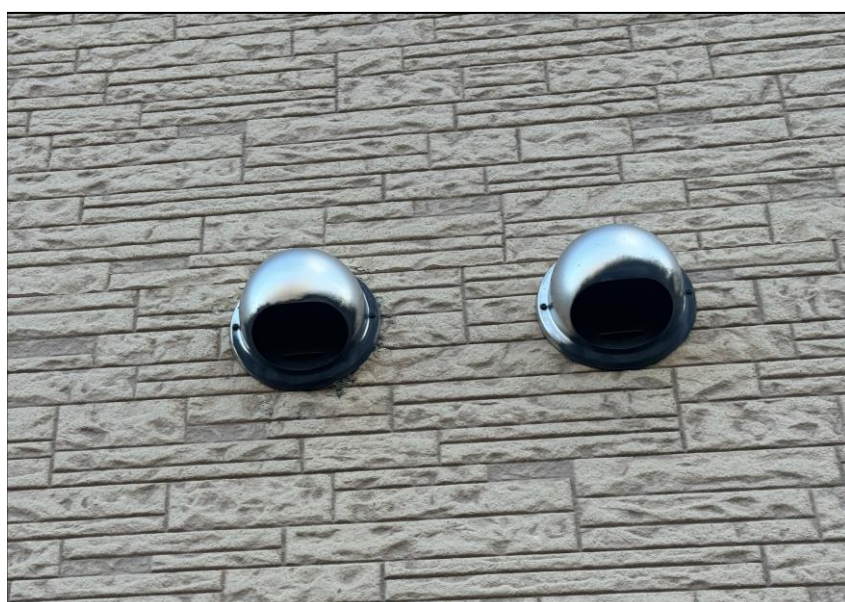
| 調査部位 | 換気フード |

| 備考 | 塗膜がなくなっている状態でした。換気フードも塗装するお見積りになっております。 |

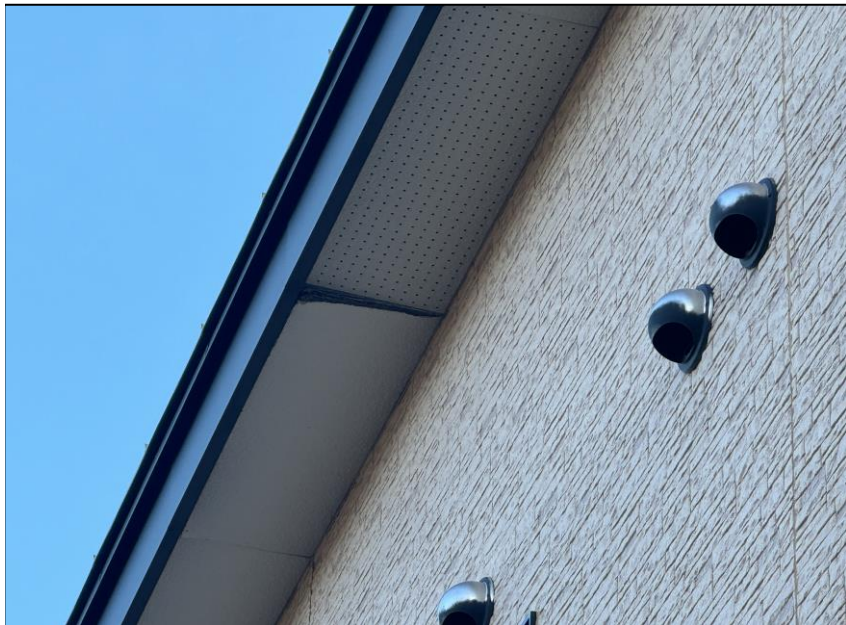
| 調査部位 | 軒天 |

| 備考 | 剥がれてきている箇所が7カ所ほどありました。貼り換えるお見積りになっております。 |

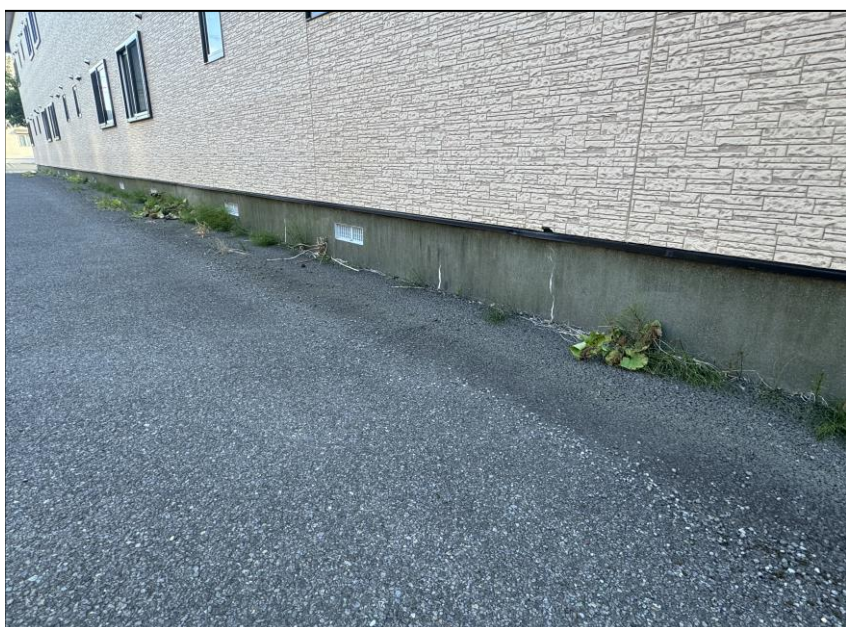
| 調査部位 | 基礎 |

| 備考 | 藻が生えてきておりましたので、基礎も塗装するお見積り内容になっております。不要の場合は、基礎の塗装を引いた金額になります。 |
