年月日	2024.10.11
調査部位	ステーションコーポ
調査内容	腐食、欠損状況確認
備考	全景

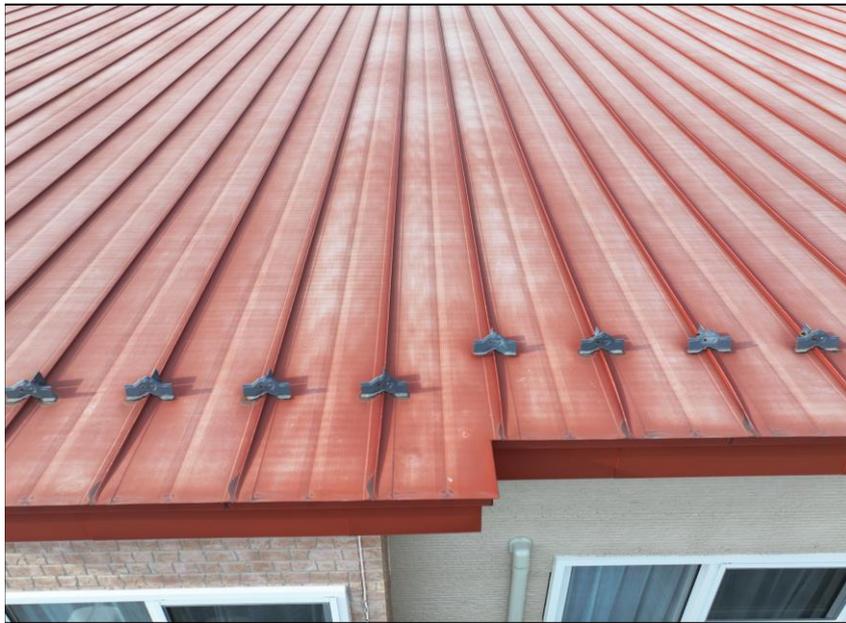
年月日	2024.10.11
調査部位	屋根
調査内容	腐食、欠損状況確認
備考	塗装塗膜がかなり色あせている状態でした。

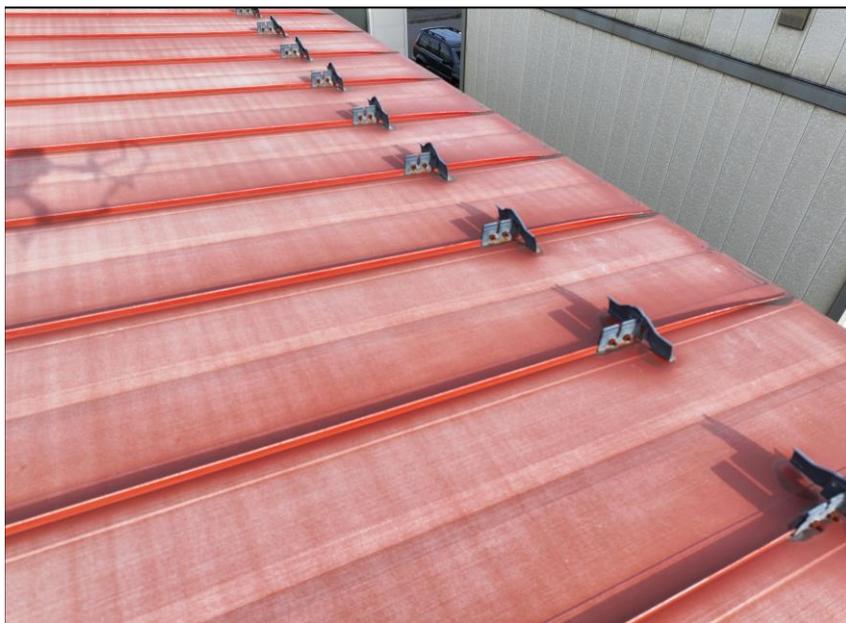
年月日	2024.10.11
調査部位	雪止め
調査内容	腐食、欠損状況確認
備考	雪止め取り付け力所が少し錆びている状態でした。雪止めを一度取り外し、屋根の塗装後、塗装した雪止めを取り付けいたします。(雪止めを取り外して塗らないと塗装できない箇所が出来てしまう為です)

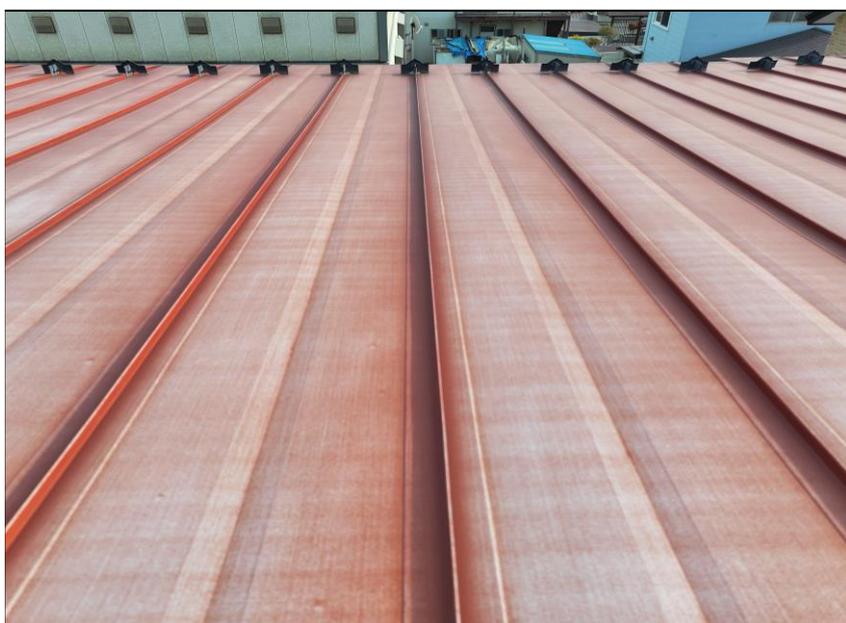
年月日	2024.10.11
調査部位	屋根
調査内容	腐食、欠損状況確認
備考	色あせがかなり進んでいる状態ですが、錆など見当たりませんでした。長年塗装工事をしておりますが、ここまで色あせが進んでいるのに錆びていないことにびっくりしております。

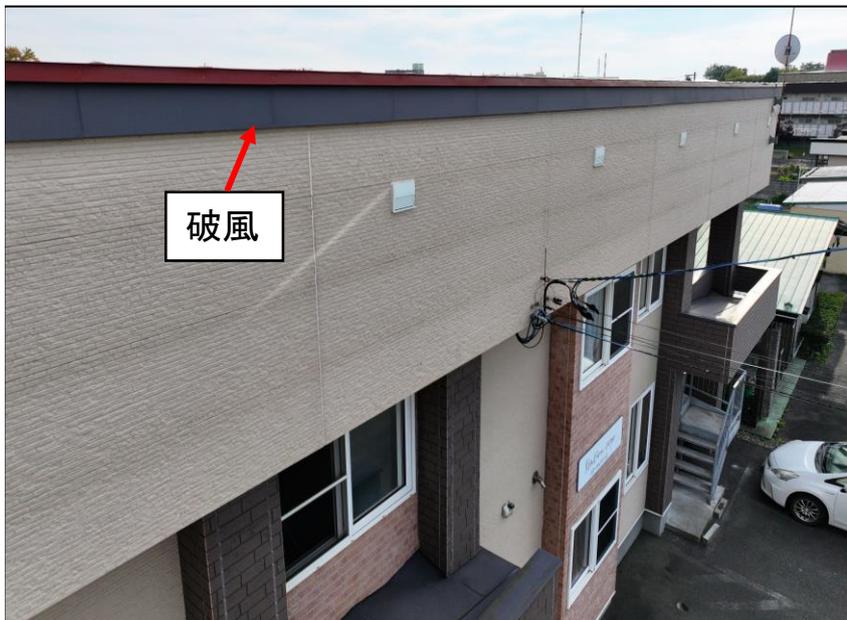
年月日	2024.10.11
調査部位	破風
調査内容	腐食、欠損状況確認
備考	破風にも錆など見当たらず良好な状態で経年経過しております。

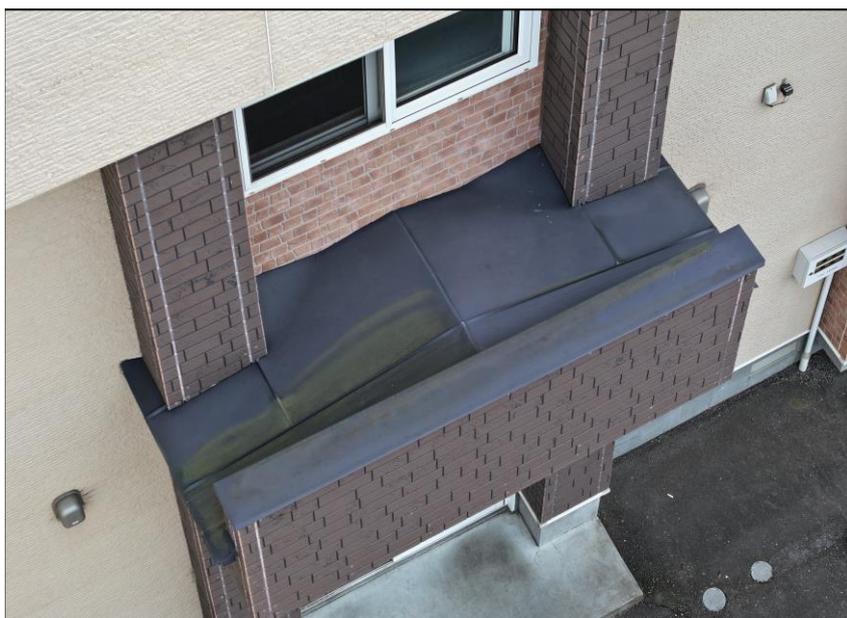
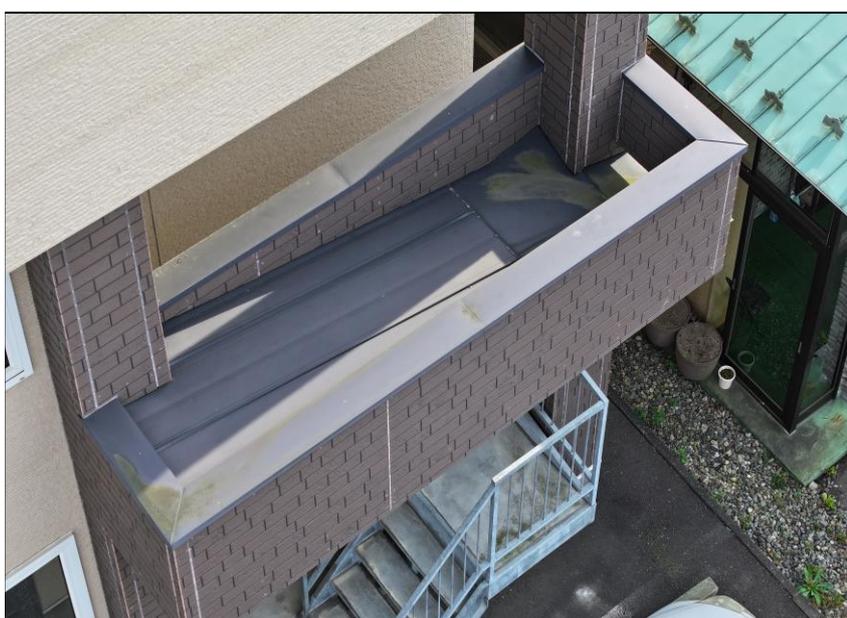
年月日	2024.10.11
調査部位	小屋根(玄関上)
調査内容	腐食、欠損状況確認
備考	藻が生えている状態でした。高圧水洗浄で綺麗に除去したのち、塗装工程に移るお見積り内容になっております。

年月日	2024.10.11
調査部位	小屋根(玄関上)
調査内容	腐食、欠損状況確認
備考	同上

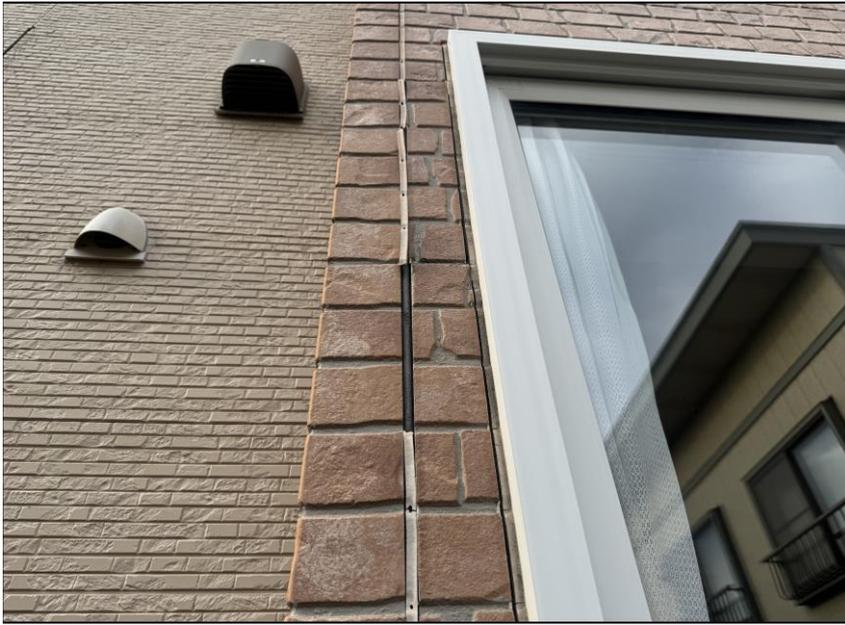
年月日	2024.10.11
調査部位	外壁コーキング
調査内容	腐食、欠損状況確認
備考	コーキングの劣化が酷い状態で、コーキング材が無くなっている箇所がかなりありました

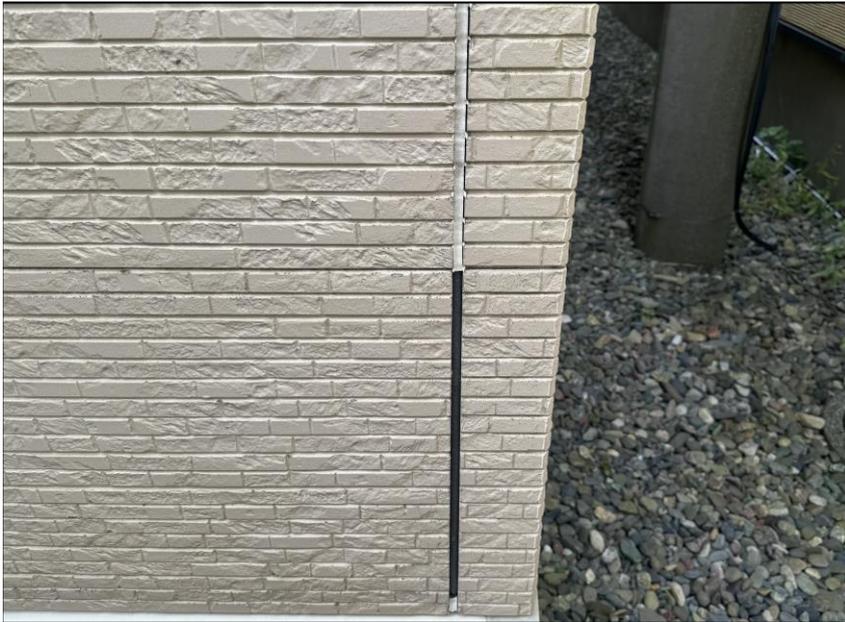
年月日	2024.10.11
調査部位	外壁コーキング
調査内容	腐食、欠損状況確認
備考	本来ここまでコーキング材がなくなっている状況ですと雨漏りが起きてもおかしくない状態ですが、外壁下地の防水が適切に施工されていると考えます。

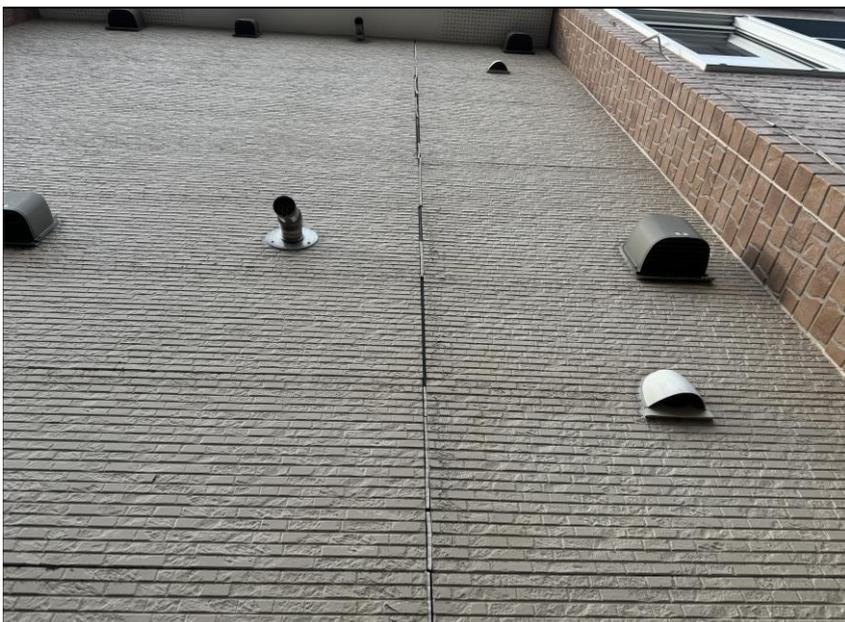
年月日	2024.10.11
調査部位	外壁コーキング
調査内容	腐食、欠損状況確認
備考	全て古いコーキングを撤去し、新しいコーキングへ打ち替えるお見積りとなっております。

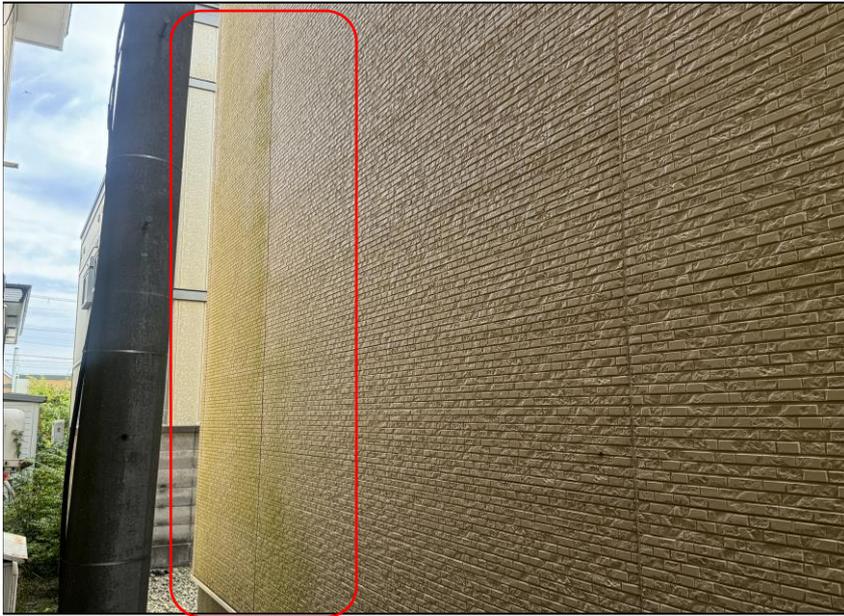
年月日	2024.10.11
調査部位	外壁
調査内容	腐食、欠損状況確認
備考	外壁東側に藻が生えている状態でした。 高圧水洗浄で綺麗に除去したのち塗装工程に移るお見積り内容になっております。

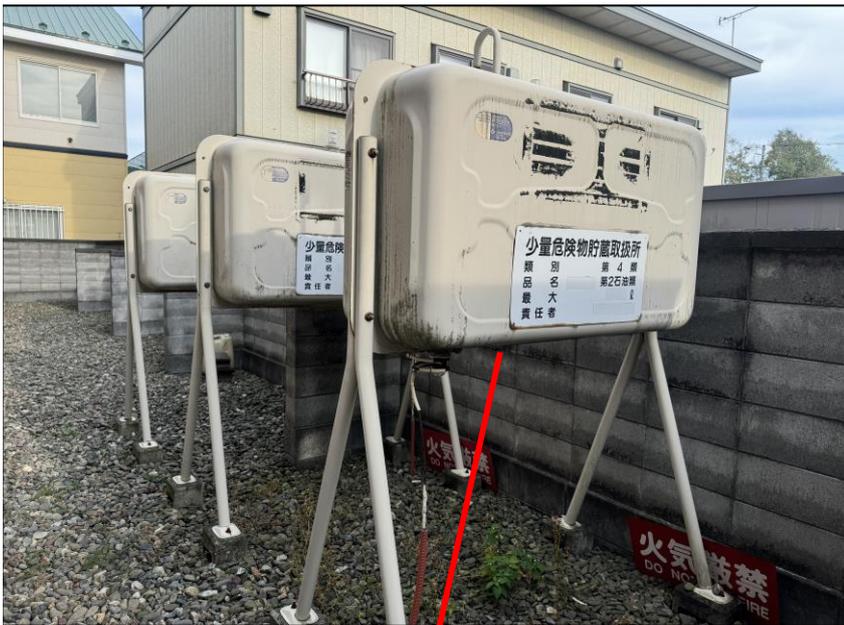
年月日	2024.10.11
調査部位	ホームタンク
調査内容	腐食、欠損状況確認
備考	ホームタンク3基、サービスにて塗装するお見積り内容になっております。

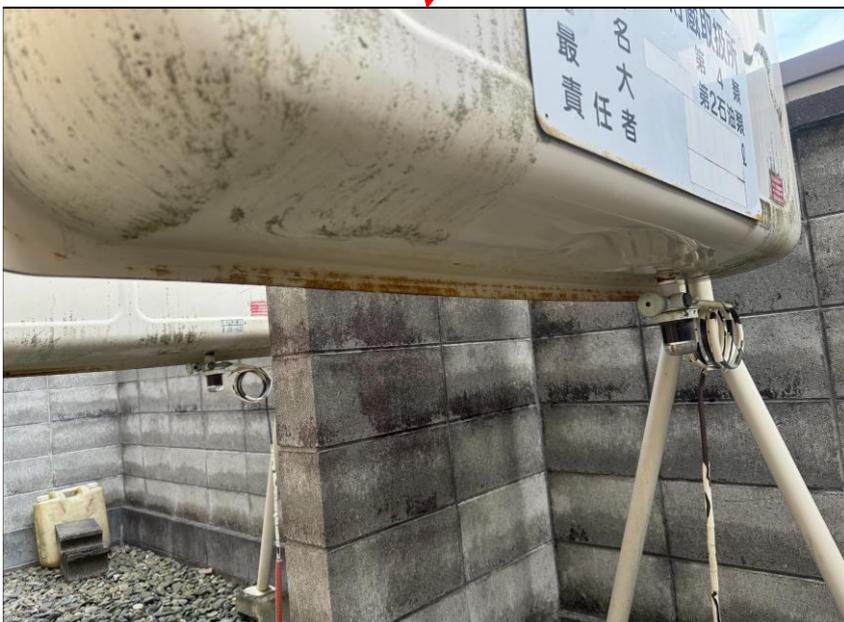
年月日	2024.10.11
調査部位	ホームタンク
調査内容	腐食、欠損状況確認
備考	錆発生状況

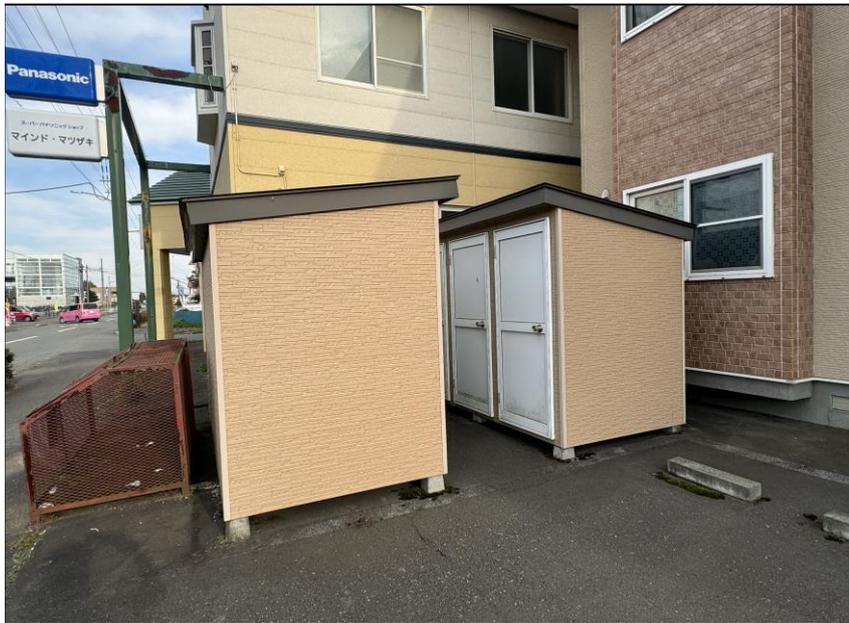
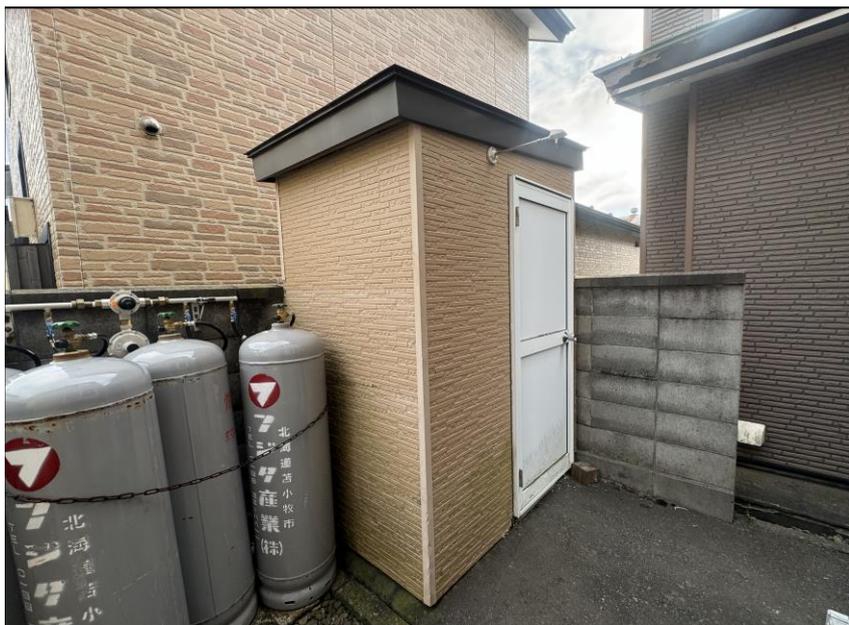
年月日	2024.10.11
調査部位	物置
調査内容	腐食、欠損状況確認
備考	物置の塗装もお見積りさせていただきました。

年月日	2024.10.11
調査部位	物置
調査内容	腐食、欠損状況確認
備考	同上
