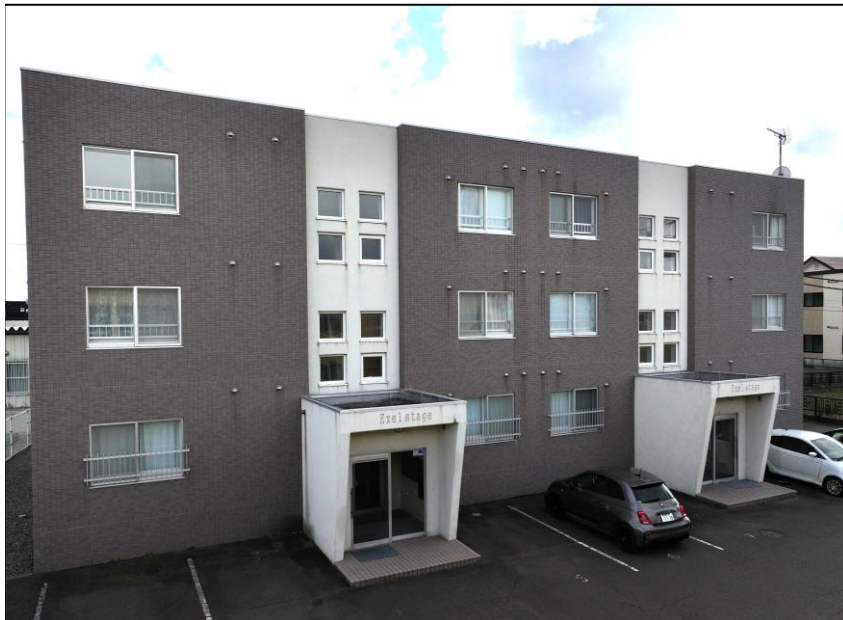
| 調査部位 | 全体 |

| 備考 | 全景 |

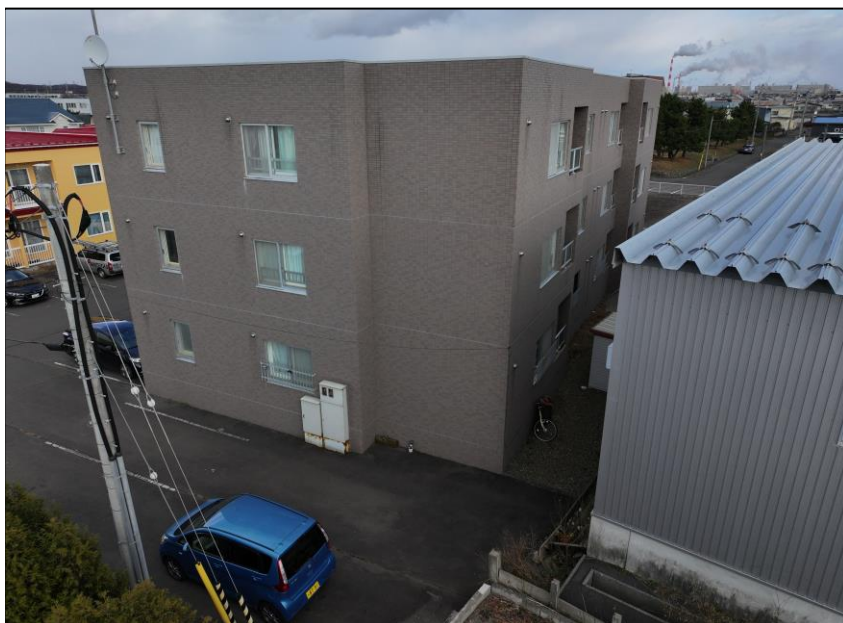
| 調査部位 | 全体 |

| 備考 | 全景 |

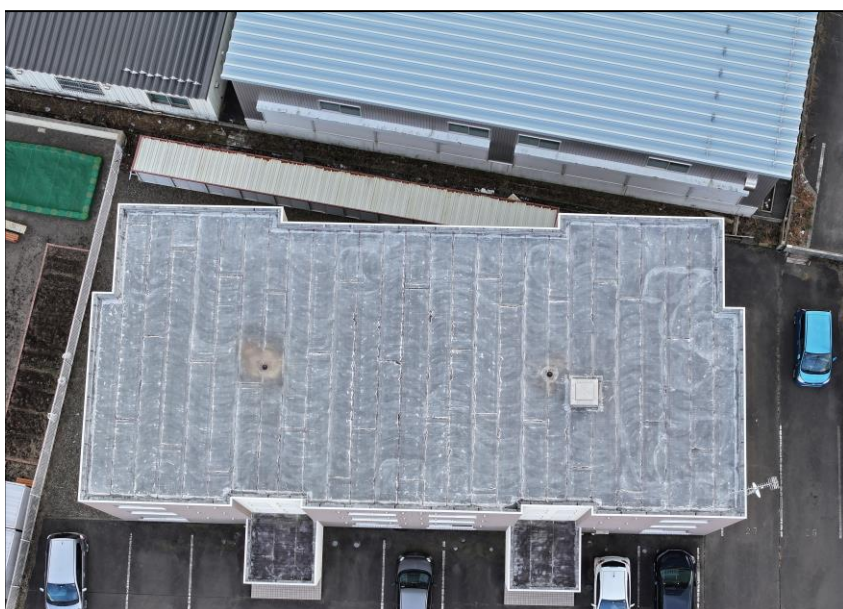
| 調査部位 | 防水 |

| 備考 | 全景 |

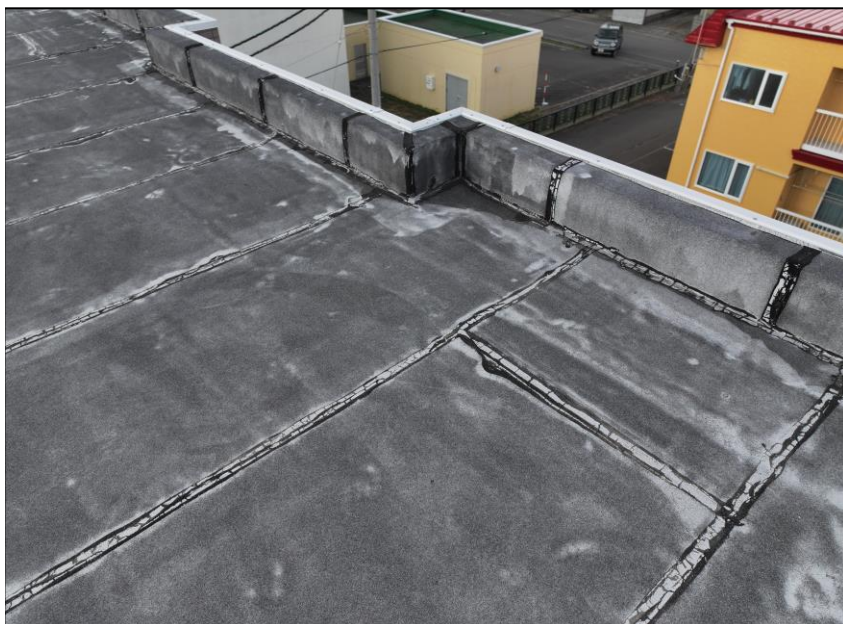
| 調査部位 | 防水 |

| 備考 | ドローンで確認したところ、防水面に浮き箇所など見られなかったので、コーキングの補修とトップコートを塗装すれば問題ないと思われます。 |

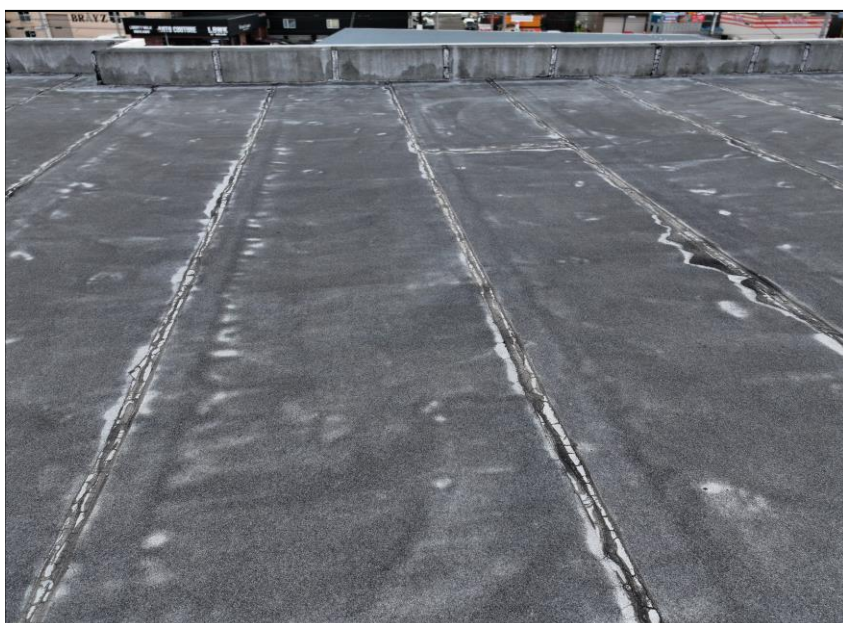
| 調査部位 | 防水 |

| 備考 | 同上 |

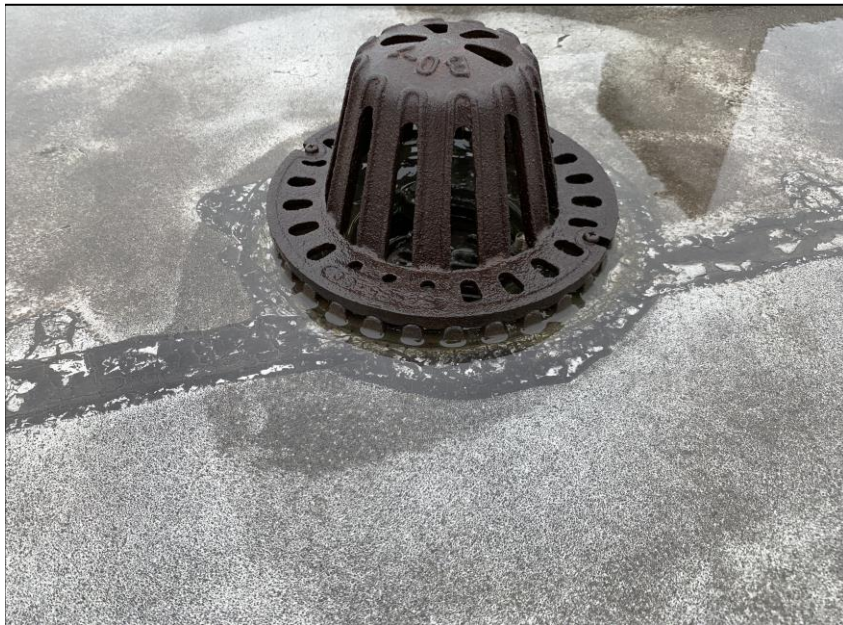
| 調査部位 | 排水溝 |

| 備考 | ゴミなど詰まっている形跡もなく良好な状態でした。 |

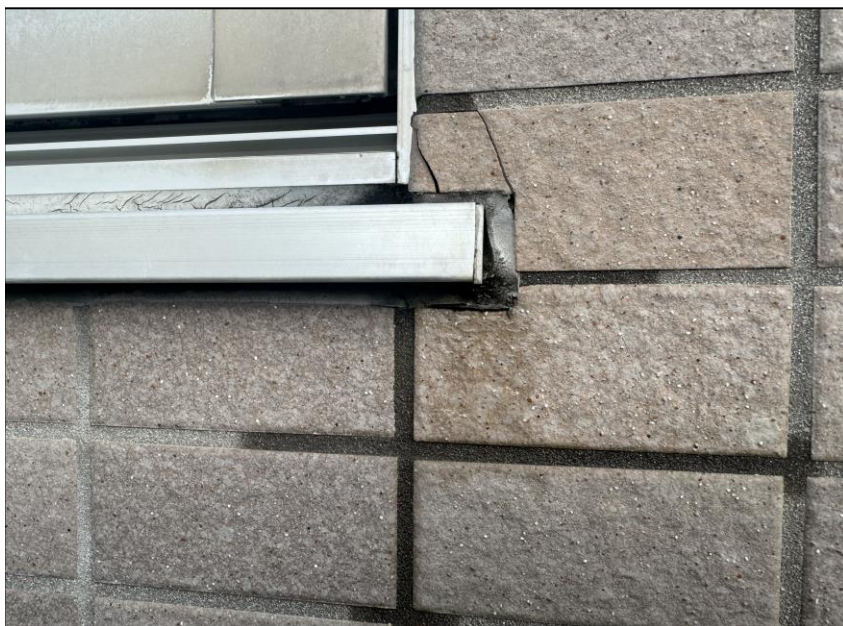
| 調査部位 | タイル |

| 備考 | タイルが欠けている箇所が数カ所ありました。交換するお見積りとなっております。 |

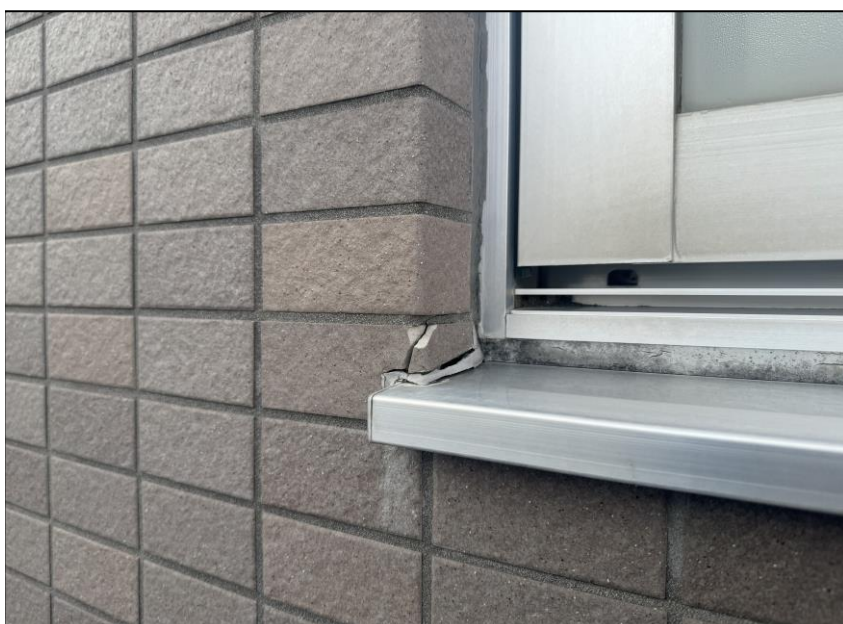
| 調査部位 | タイル |

| 備考 | 同上 |

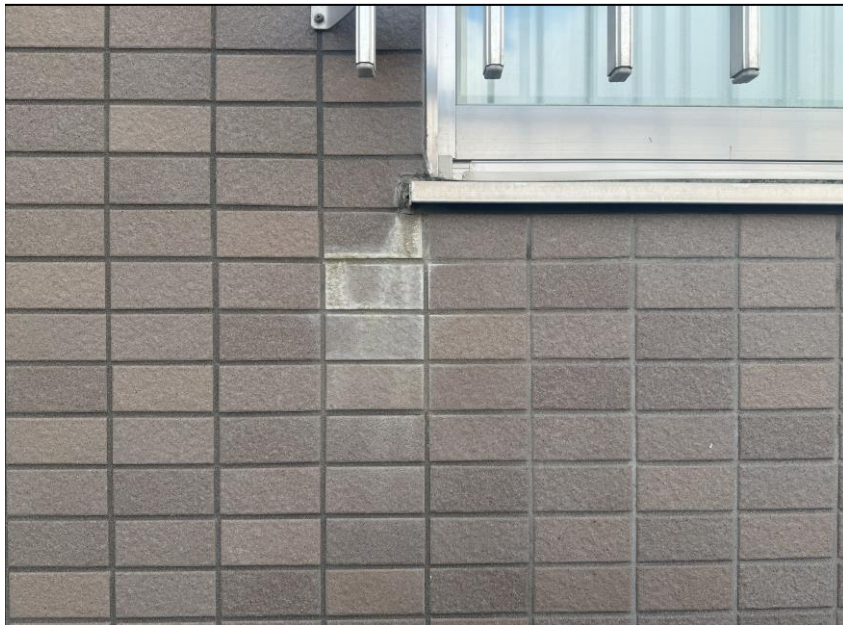
| 調査部位 | タイル |

| 備考 | デフロが出てきておりました |

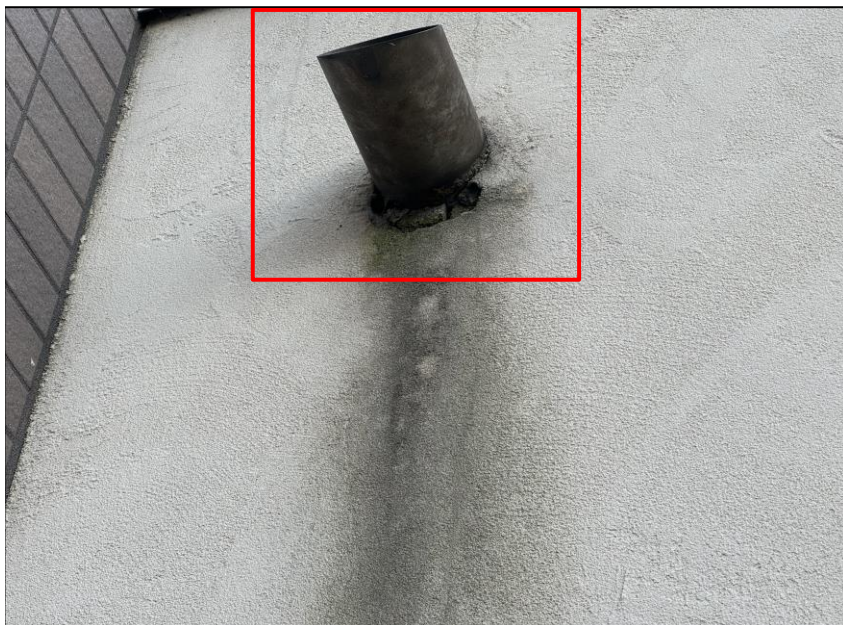
| 調査部位 | 排水溝回り |

| 備考 | 塗膜が浮いてきておりました。<br>補修するお見積内容になっております。 |

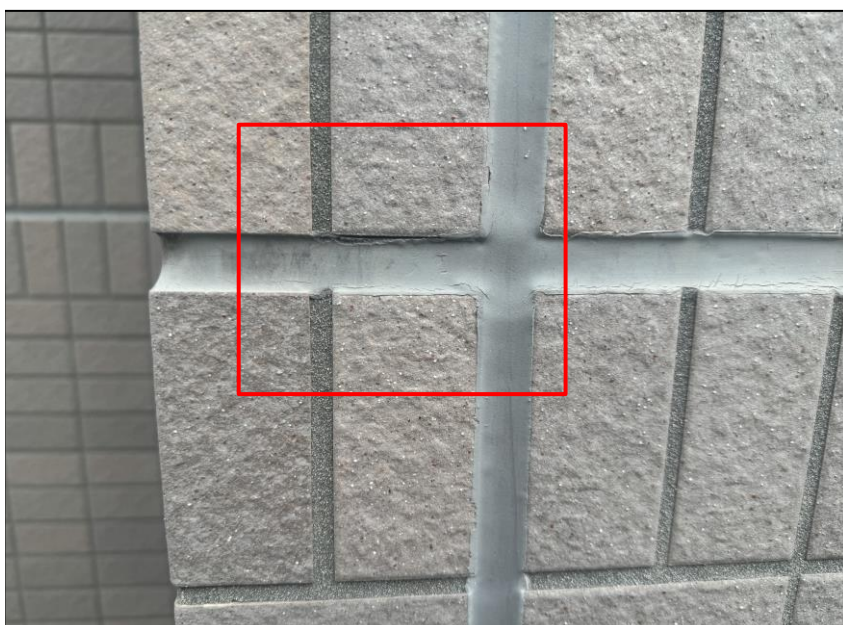
| 調査部位 | コーキング |

| 備考 | コーキングが破断している箇所がありましたが、全体の5パーセント以下と思われます。<br>コーキングは全て撤去し超耐候型のコーキング材に交換するお見積内容になっております。 |

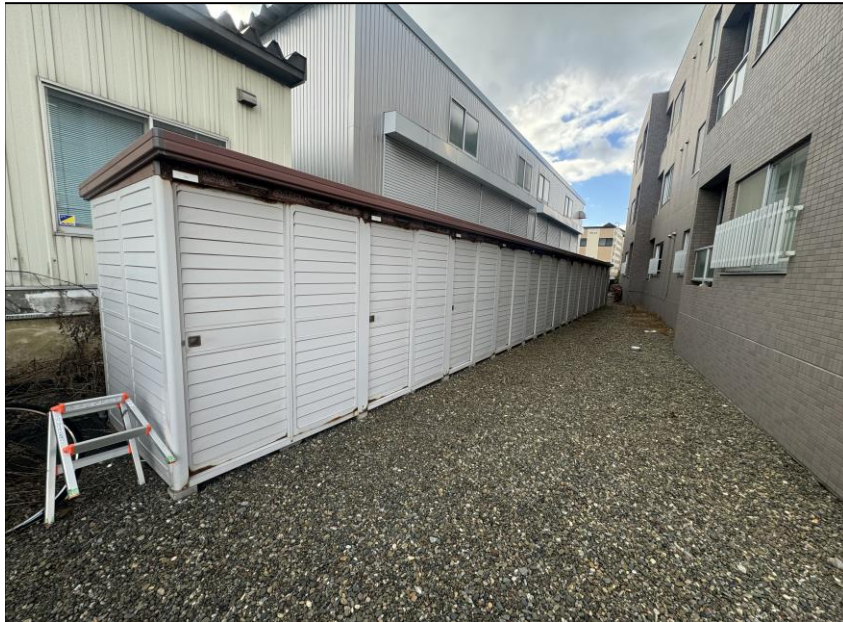
| 調査部位 | 物置 |

| 備考 | 全景 |

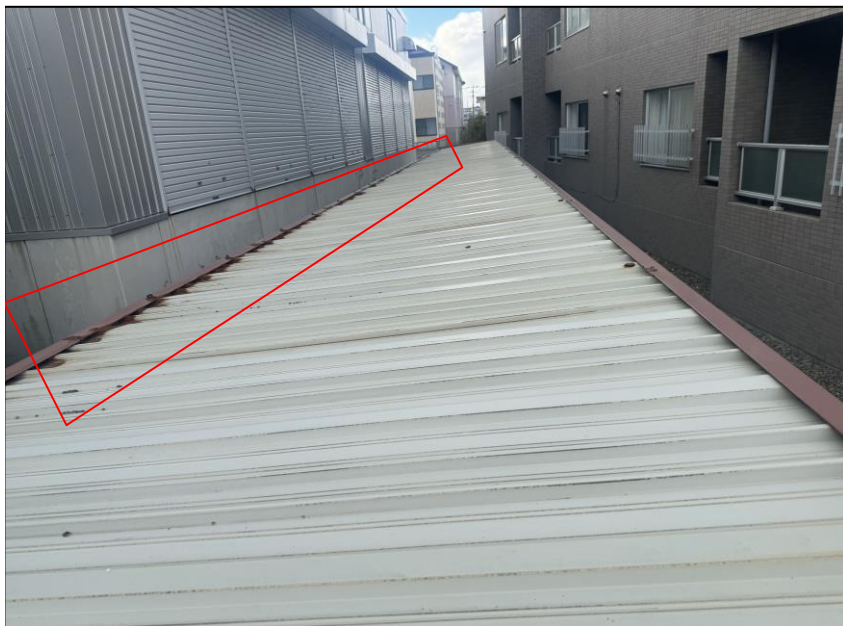
| 調査部位 | 物置 |

| 備考 | 裾のほうが少し錆びて着ておりました。<br>錆止めを補修塗して、上塗り塗装をするお見積りになっております。 |

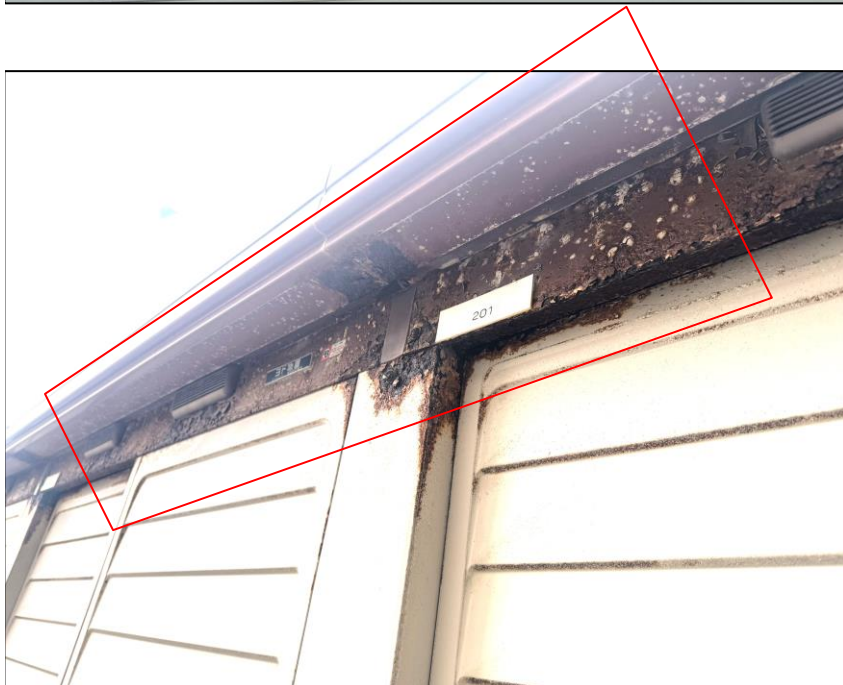
| 調査部位 | 物置 |

| 備考 | 赤く囲んだ部分の錆がひどい状態でした。<br>錆の進行がひどいので、錆止めを2度塗りしたのち上塗り塗装に移るお見積りになっております。 |
