年月日	2024.9.24
調査部位	ハッピークリスタル
調査内容	腐食、欠損状況確認
備考	全景

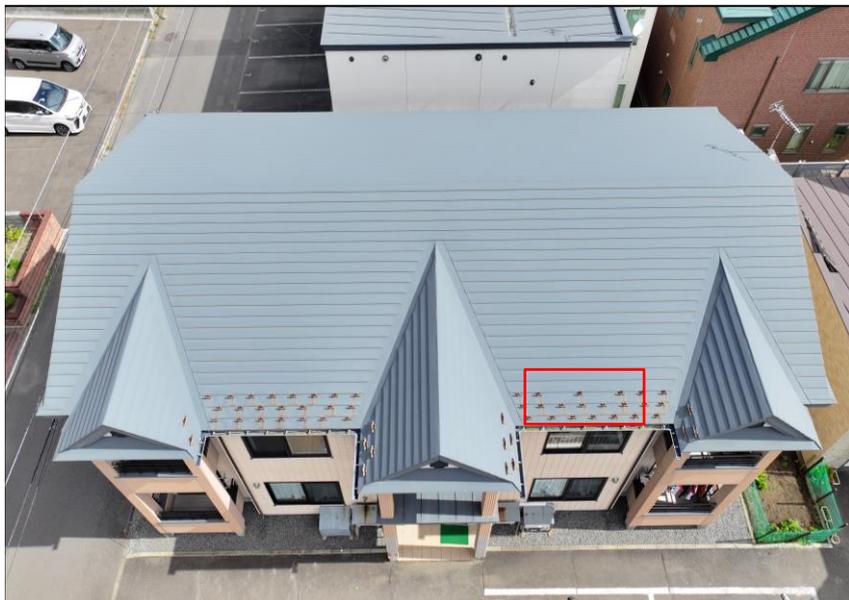
年月日	2024.9.24
調査部位	屋根
調査内容	腐食、欠損状況確認
備考	赤枠の中の雪止めが2個欠落している状態でした。

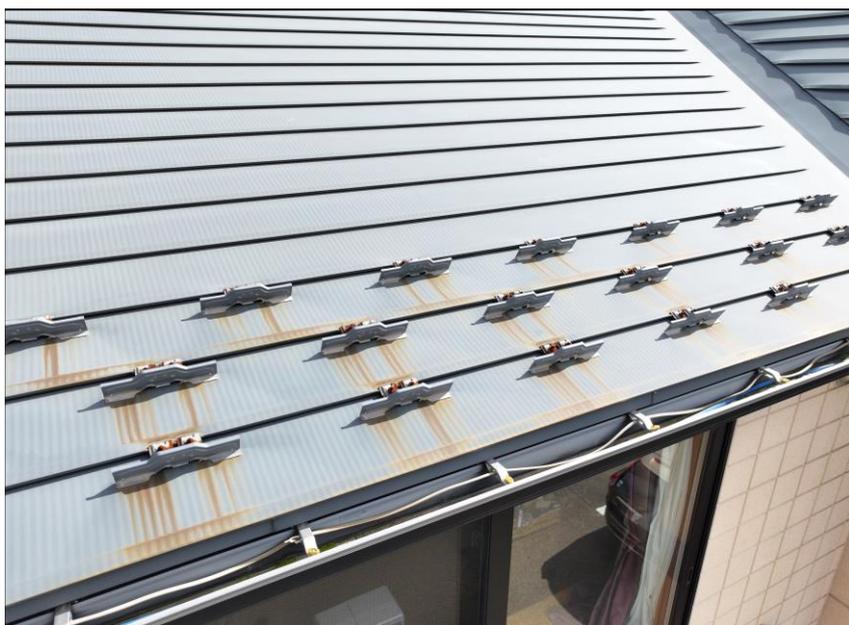
年月日	2024.9.24
調査部位	屋根(西面)
調査内容	腐食、欠損状況確認
備考	雪止めが錆びている状態でした。 雪止めを止めているネジが脱着の際に切れて使えなくなる恐れがありますので、新品の雪止め(60個)に交換するお見積りになっております。

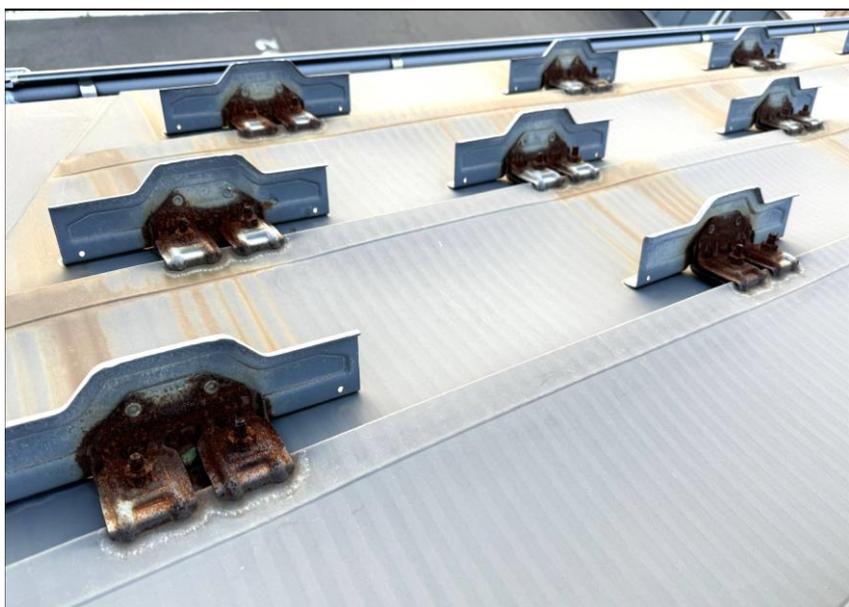
年月日	2024.9.24
調査部位	屋根(西面)
調査内容	腐食、欠損状況確認
備考	雪止め裏側錆状況

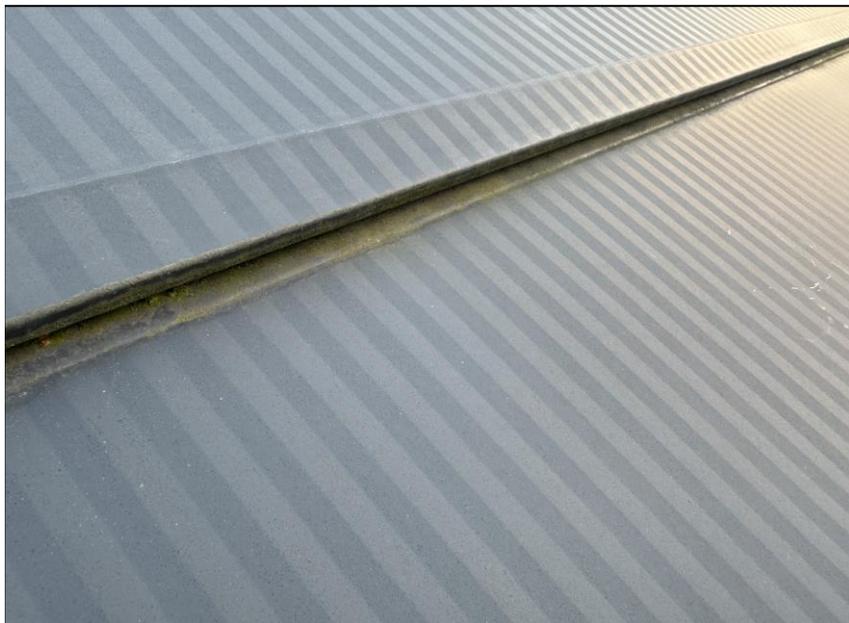
年月日	2024.9.24
調査部位	屋根(西面)
調査内容	腐食、欠損状況確認
備考	板金の折り込み溝の中に苔が生えている状態でした。高圧水洗浄で綺麗に除去したのち塗装工程に移るお見積り内容になっております。

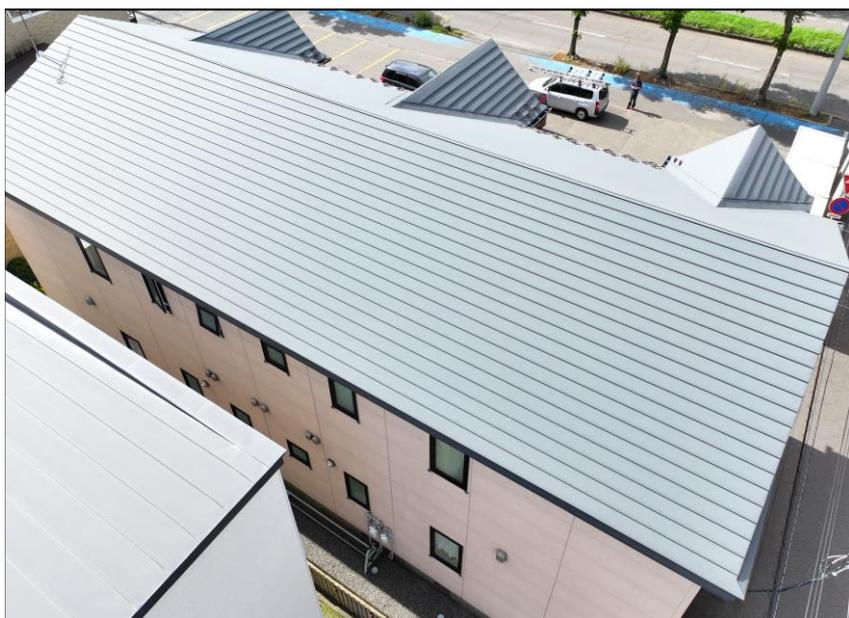
年月日	2024.9.24
調査部位	屋根(東面)
調査内容	腐食、欠損状況確認
備考	錆びも無く良好な状態で経年経過しております。

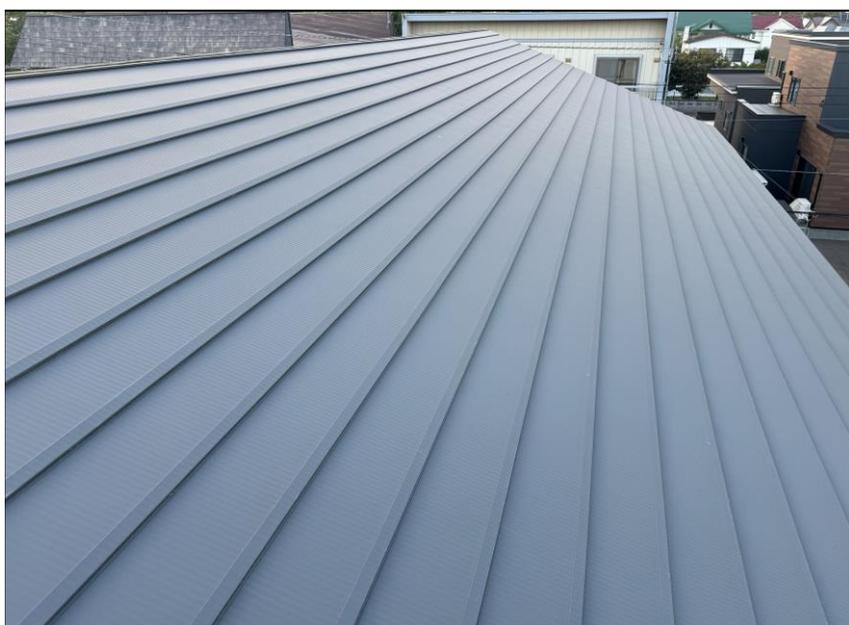
年月日	2024.9.24
調査部位	屋根(東面)
調査内容	腐食、欠損状況確認
備考	同上

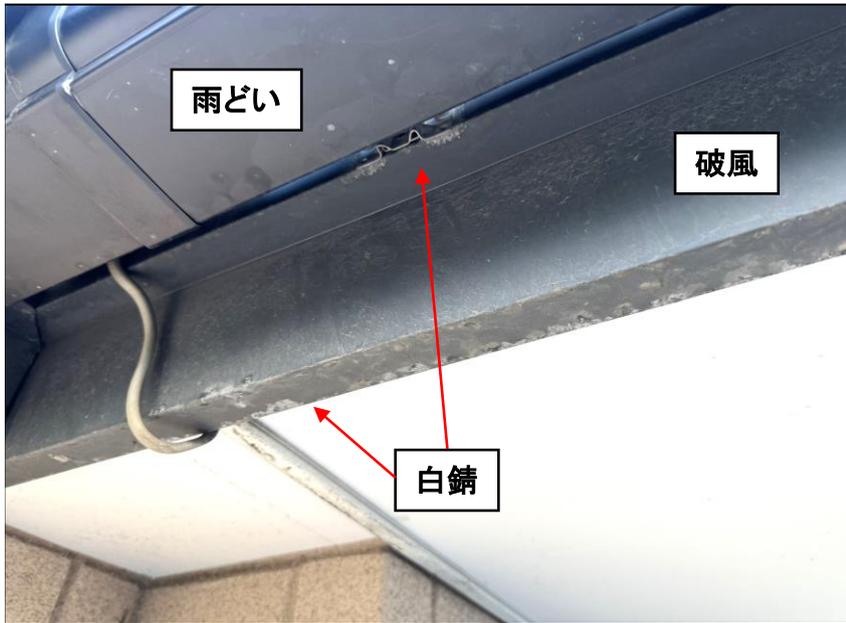
年月日	2024.9.24
調査部位	破風
調査内容	腐食、欠損状況確認
備考	破風の見返し部分が錆びてきている状態でした。白錆が赤錆に代わる前の塗装をお勧めいたします。

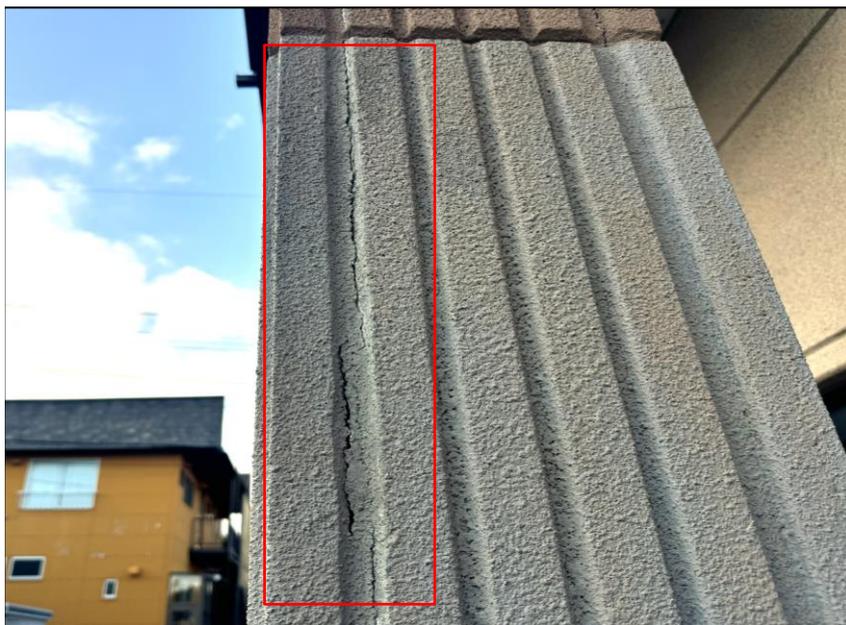
年月日	2024.9.24
調査部位	外壁(西面)
調査内容	腐食、欠損状況確認
備考	コーキングがひび割れてきている状態でした。コーキングが切れている箇所を部分的に打ち替えるお見積りとなっております。

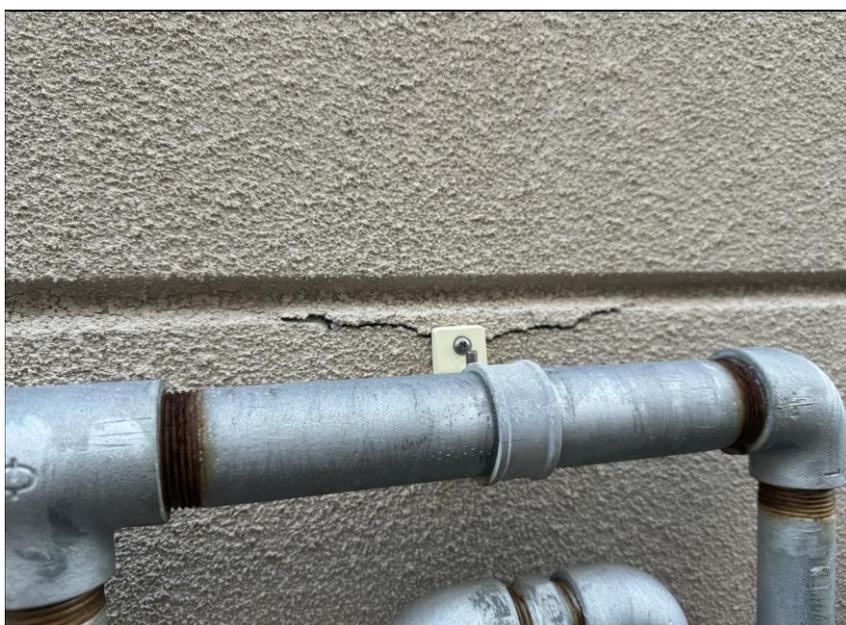
年月日	2024.9.24
調査部位	外壁(東面)
調査内容	腐食、欠損状況確認
備考	クラック箇所は補修後塗装工程に移るお見積り内容となっております。

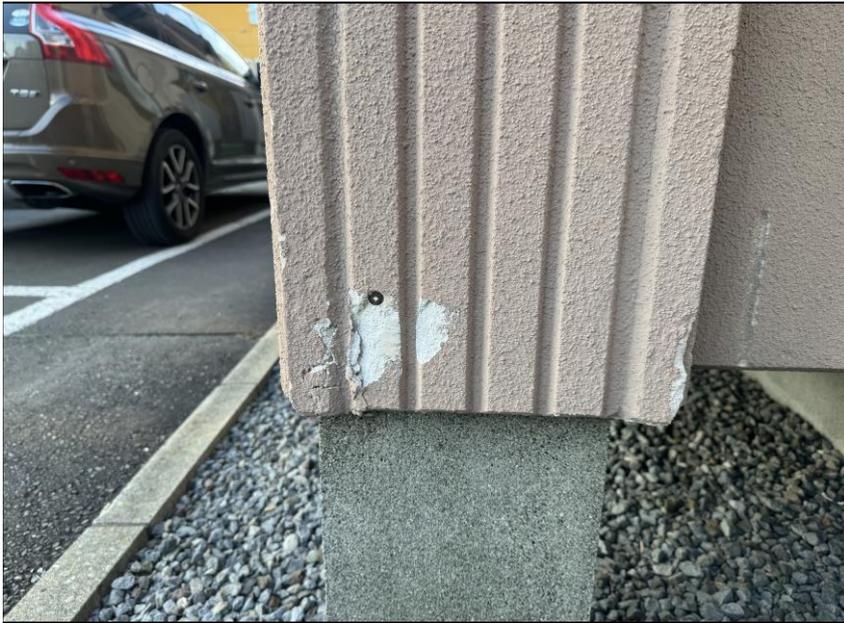
年月日	2024.9.24
調査部位	欠損部
調査内容	腐食、欠損状況確認
備考	欠損箇所は、ALC補修パテで補修するお見積りとなっております。

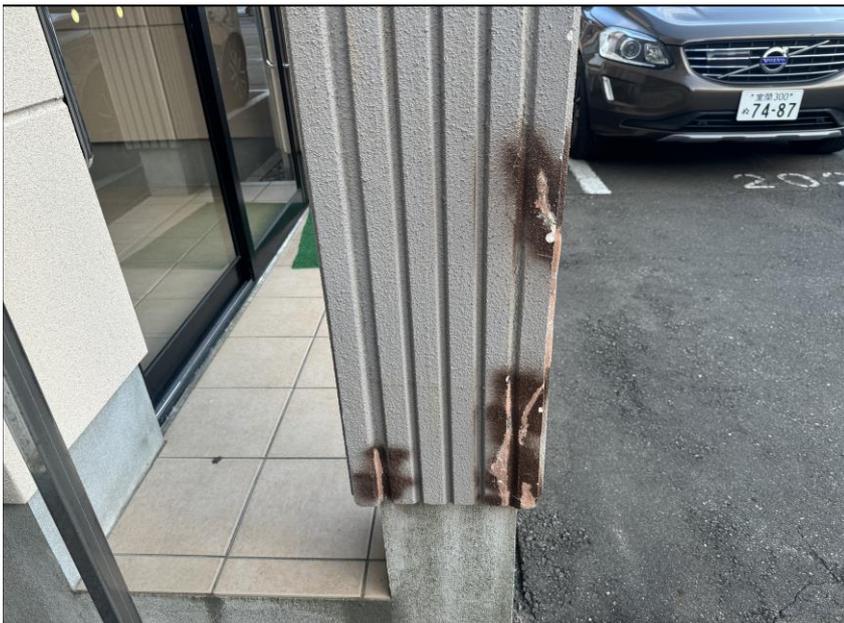
年月日	2024.9.24
調査部位	欠損部
調査内容	腐食、欠損状況確認
備考	同上

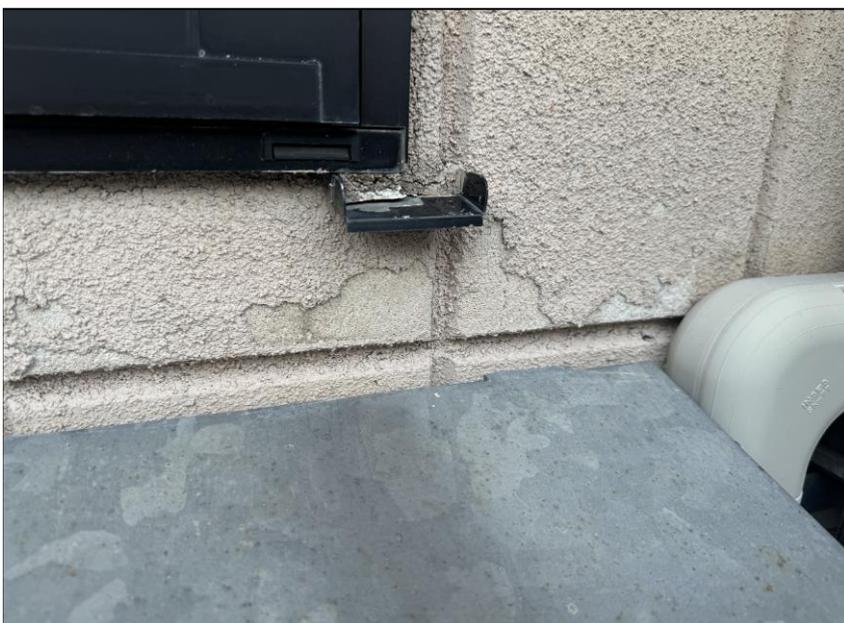
年月日	2024.9.24
調査部位	欠損部
調査内容	腐食、欠損状況確認
備考	塗膜が剥がれてしまっている箇所も補修後に塗装工程に移るお見積り内容となっております。

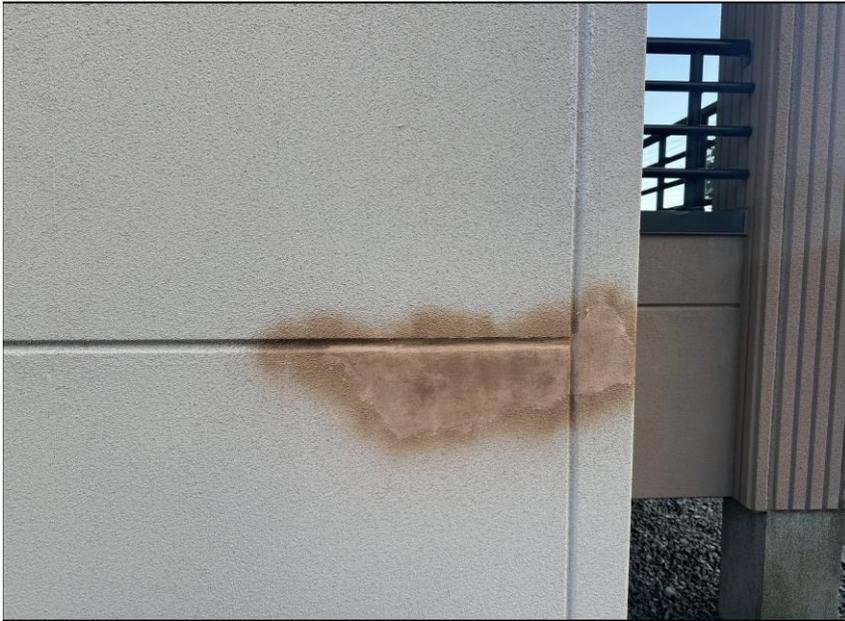
年月日	2024.9.24
調査部位	補修箇所
調査内容	腐食、欠損状況確認
備考	模様材が付いていない状態 ですので模様材を吹付し、 補修後に塗装工程に移るお 見積内容になっております。

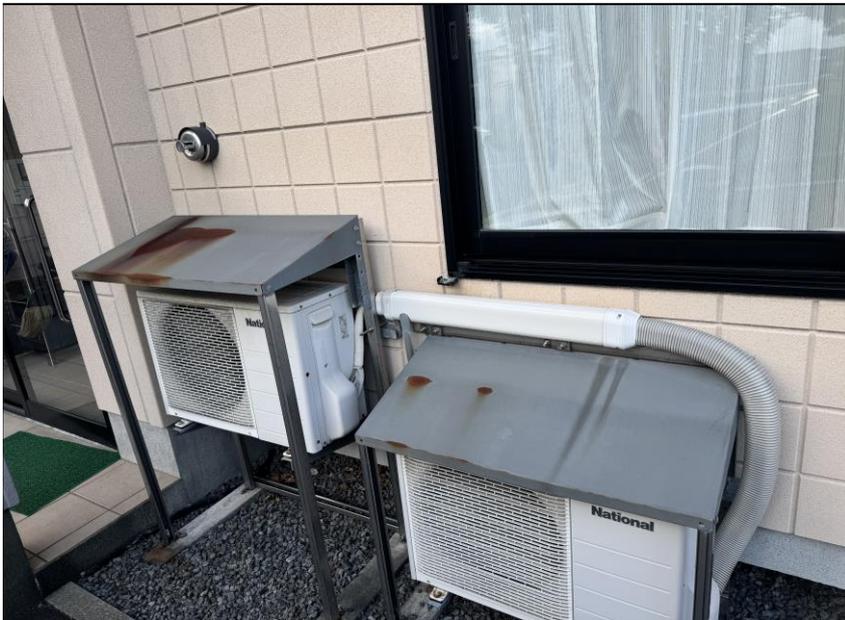
年月日	2024.9.24
調査部位	室外機カバー
調査内容	腐食、欠損状況確認
備考	室外機カバーが錆びて来て おりますので、サービスにて 塗装するお見積内容になっ ております。

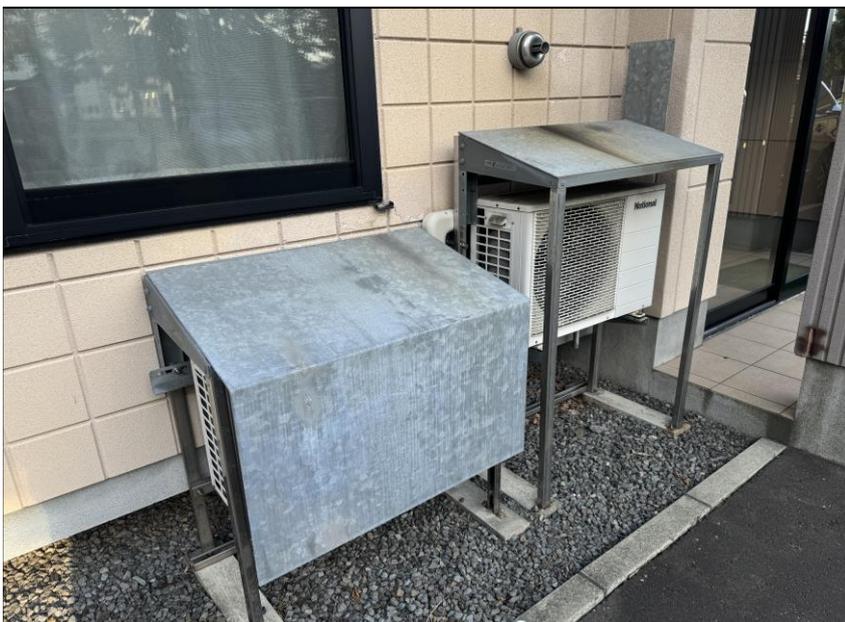
年月日	2024.9.24
調査部位	室外機カバー
調査内容	腐食、欠損状況確認
備考	同上

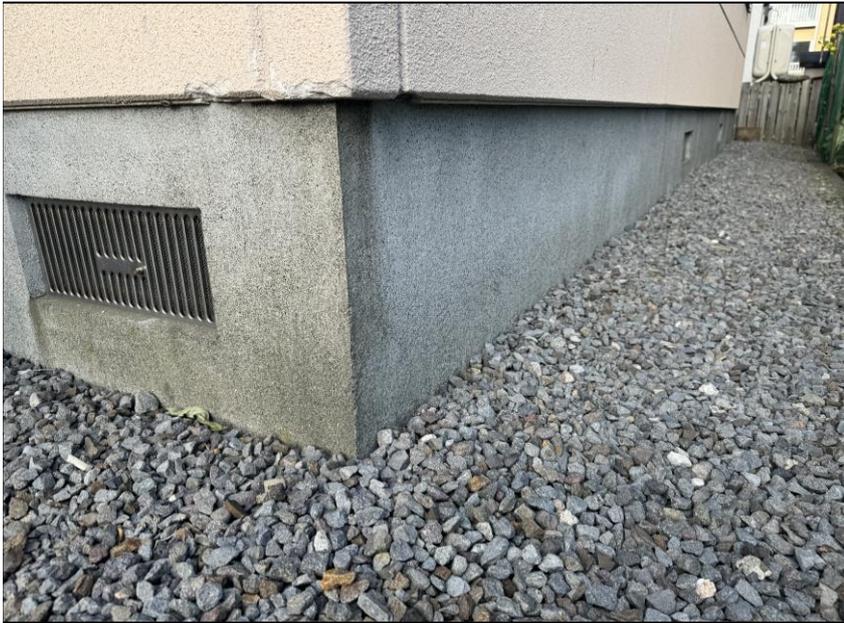
年月日	2024.9.24
調査部位	基礎
調査内容	腐食、欠損状況確認
備考	基礎の汚れが目立っており ましたので、塗装するお見積 りになっております。不要の 場合は、基礎の塗装金額を 引いた金額になります。

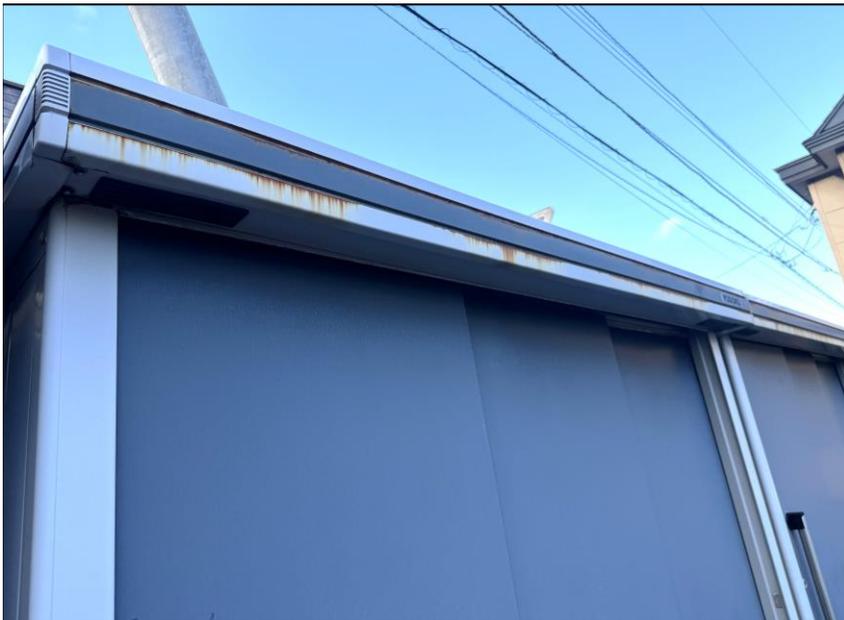
年月日	2024.9.24
調査部位	物置
調査内容	腐食、欠損状況確認
備考	物置の塗膜が色あせてきて おり、錆びてきている状態 でした。
