| 調査部位 | 戸建住宅 |
| 調査内容 | 腐食、欠損状況確認 |

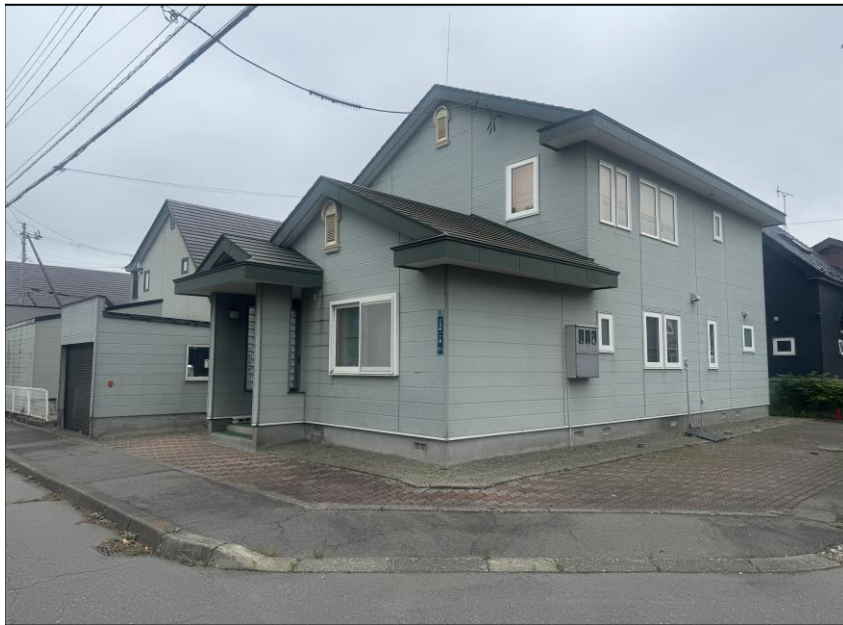
| 備考 | 屋根、外壁共にかなり劣化が進んでおりました。 |

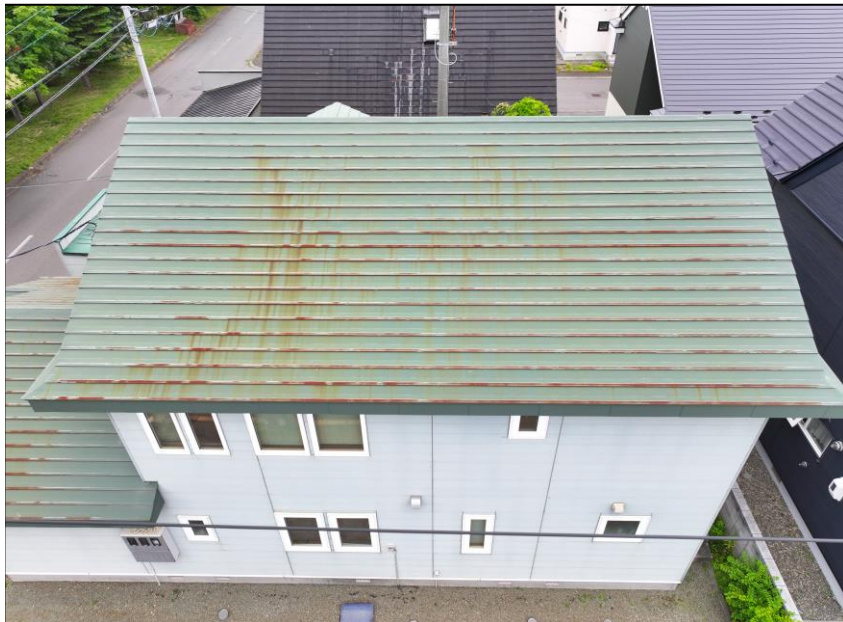
| 調査部位 | 北側2階屋根 |

| 備考 | かなり錆びている状態です。 |

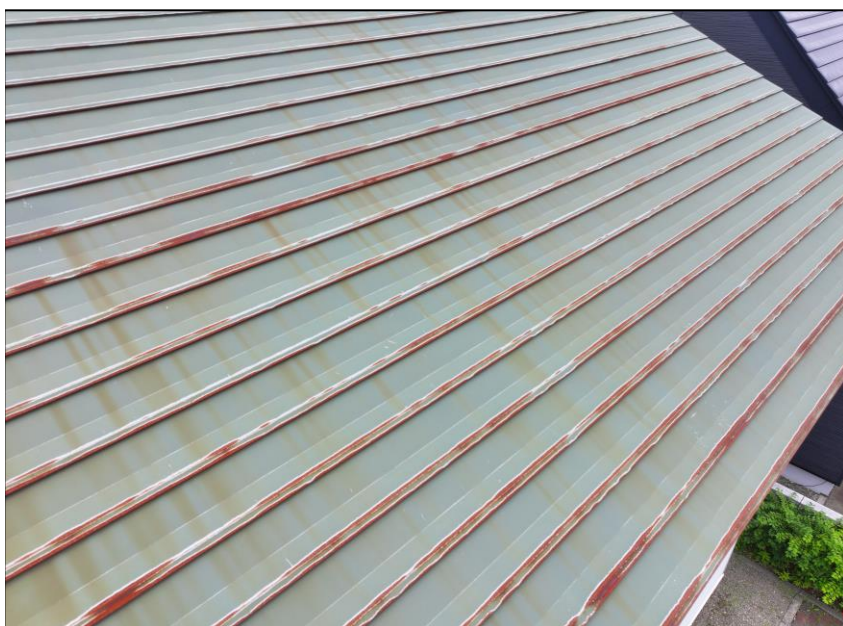
| 調査部位 | 北側2階屋根 |

| 備考 | 錆発生状況 |

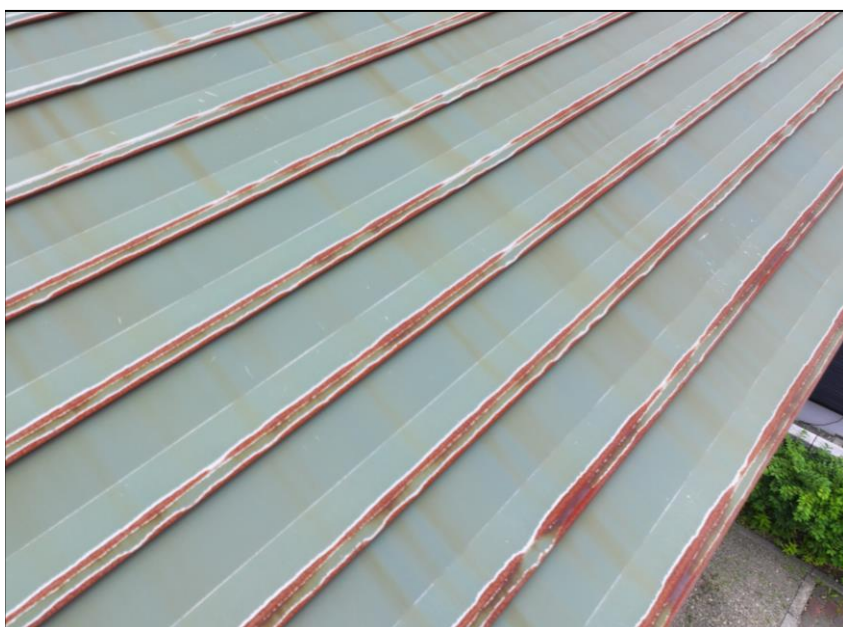
| 調査部位 | 北側2階屋根 |

| 備考 | 錆発生状況 |

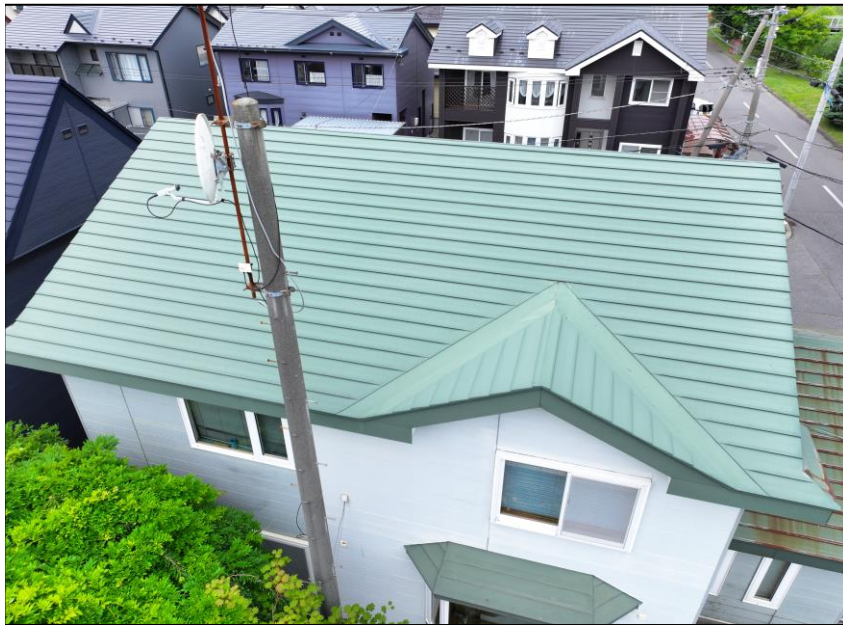
| 調査部位 | 南側2階屋根 |

| 備考 | 錆発生状況 |

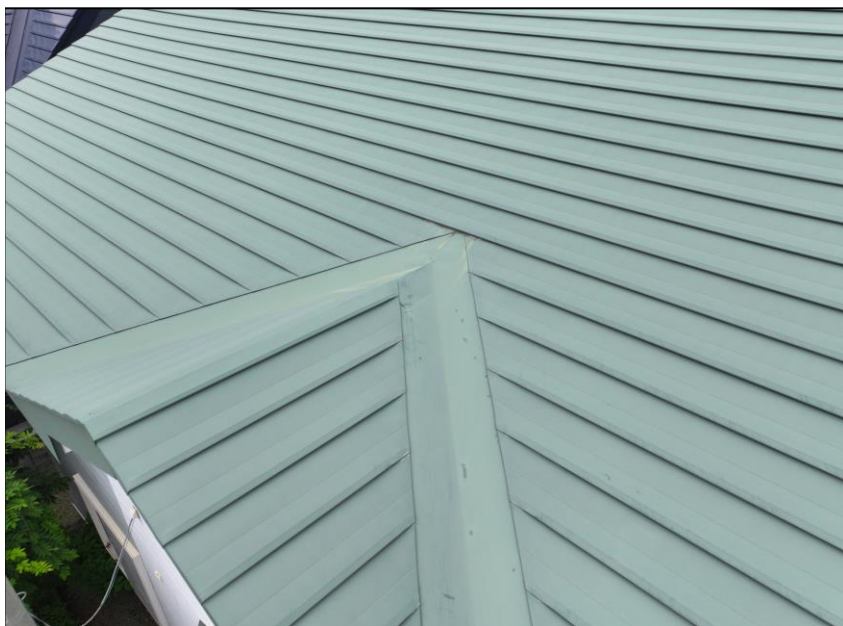
| 調査部位 | 南側2階屋根 |

| 備考 | 錆は見られませんでした。 |

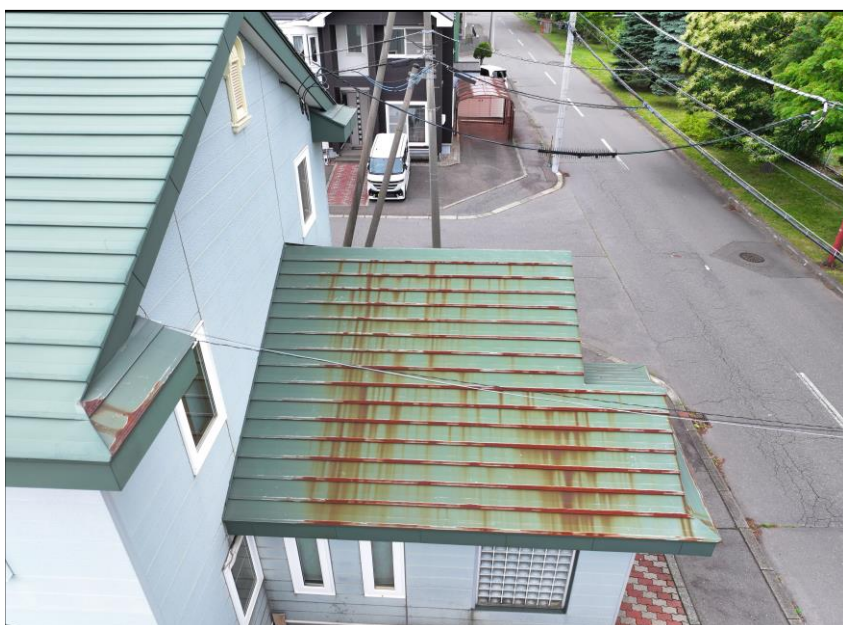
| 調査部位 | 南側小屋根 |

| 備考 | かなり錆びている状態です。錆びている箇所は、錆止め塗装を2回塗りし、上塗り塗料を2回塗り＝合計4回塗りしないと10年持ちません。 |

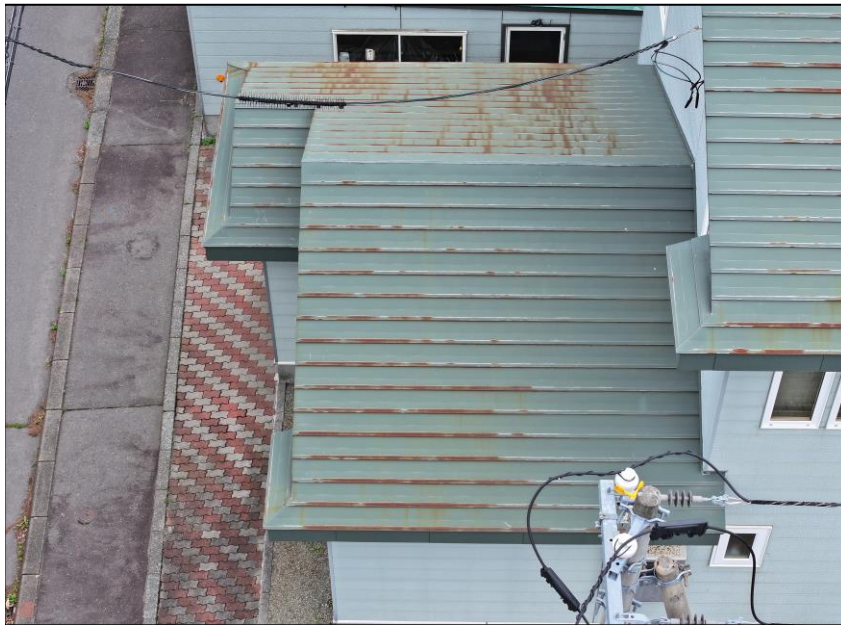
| 調査部位 | 北側小屋根 |

| 備考 | 錆発生状況 |

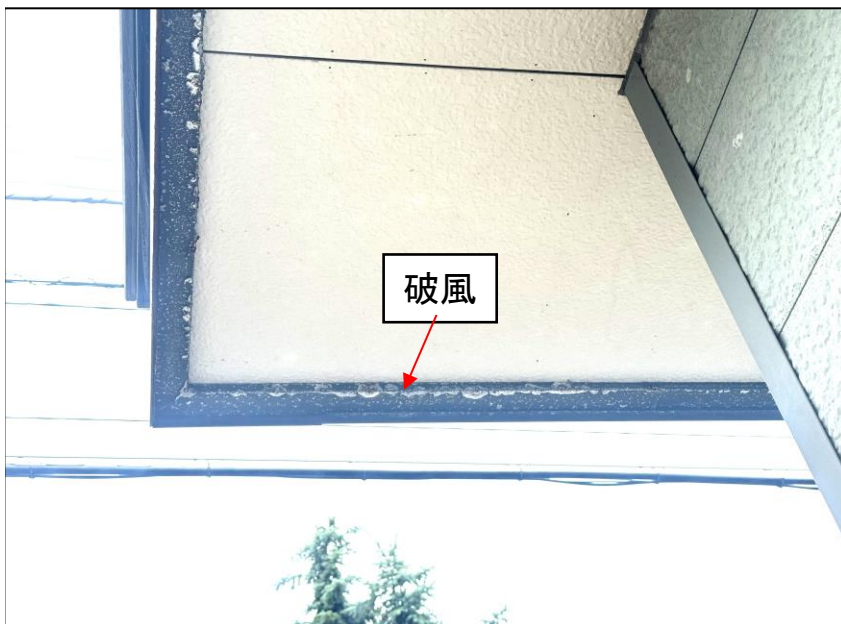
| 調査部位 | 破風 |

| 備考 | 破風もかなり錆びてきている状態でした。 |

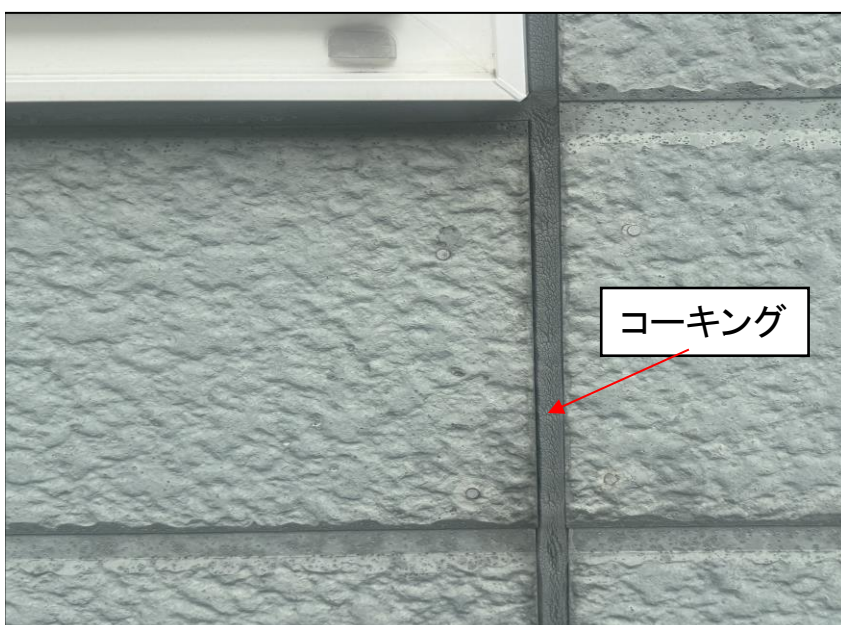
| 調査部位 | 外壁コーキング |

| 備考 | 経年劣化が進み、コーキング材が固くなりひび割れている状態でした。コーキングは母屋を守る為に重要な部分です。全て交換することをお勧めいたします。<br>全て交換するお見積内容になっております。 |

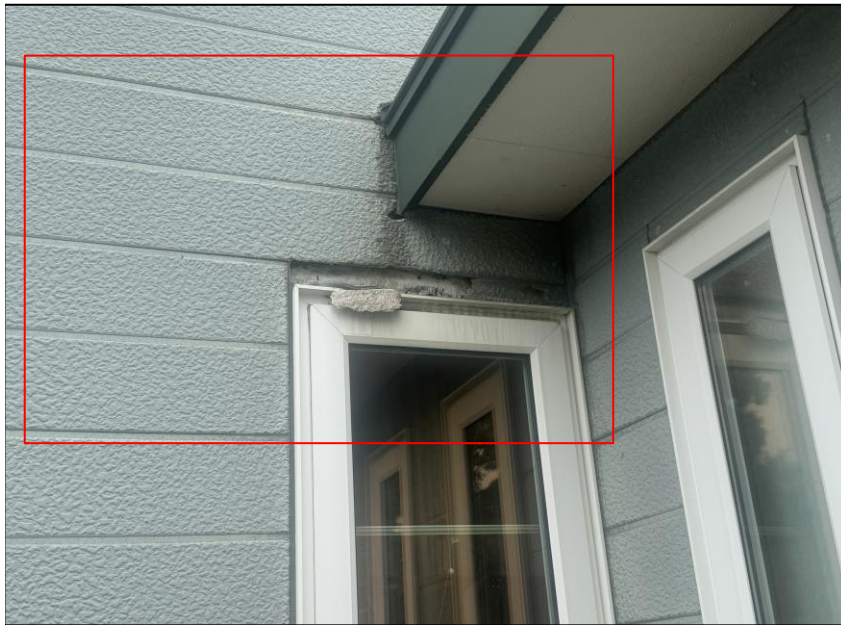
| 調査部位 | 外壁 |

| 備考 | 腐食し、外壁が無くなっている箇所がありました。<br>外壁を1部交換するお見積り内容になっております。 |

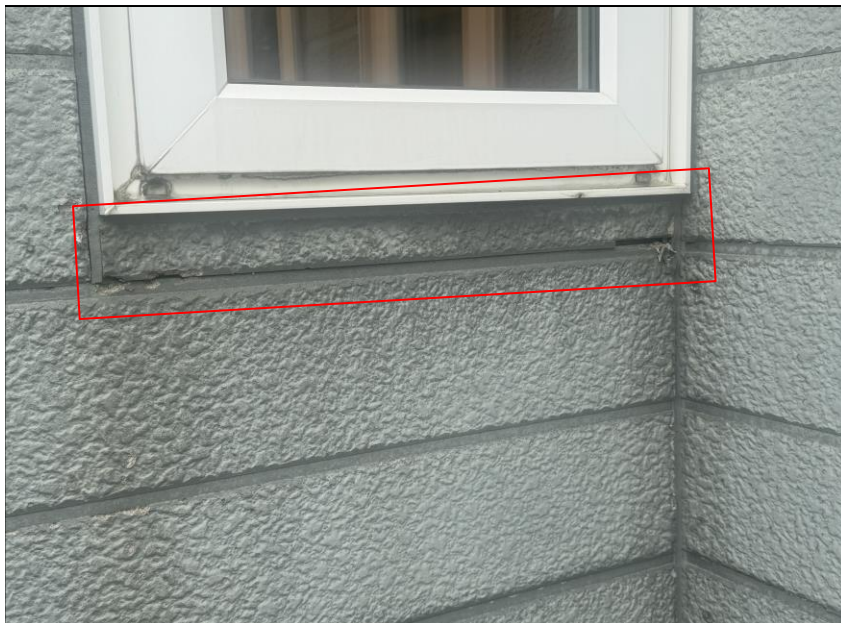
| 調査部位 | 外壁 |

| 備考 | 窓下の外壁も腐食が進行しておりますので交換するお見積り内容になっております。 |
