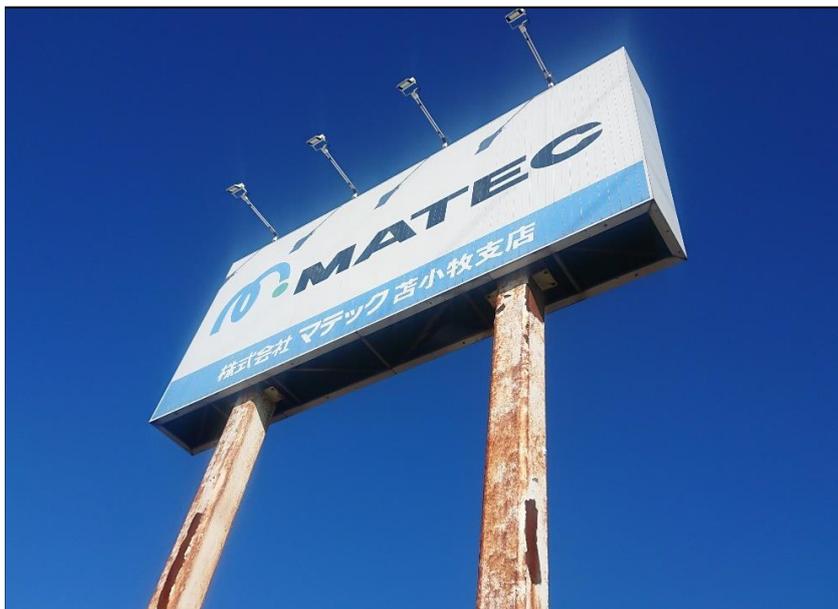
年月日	2022. 10. 31
工事部位	大看板
使用材料	
工事内容	
備考	施工前

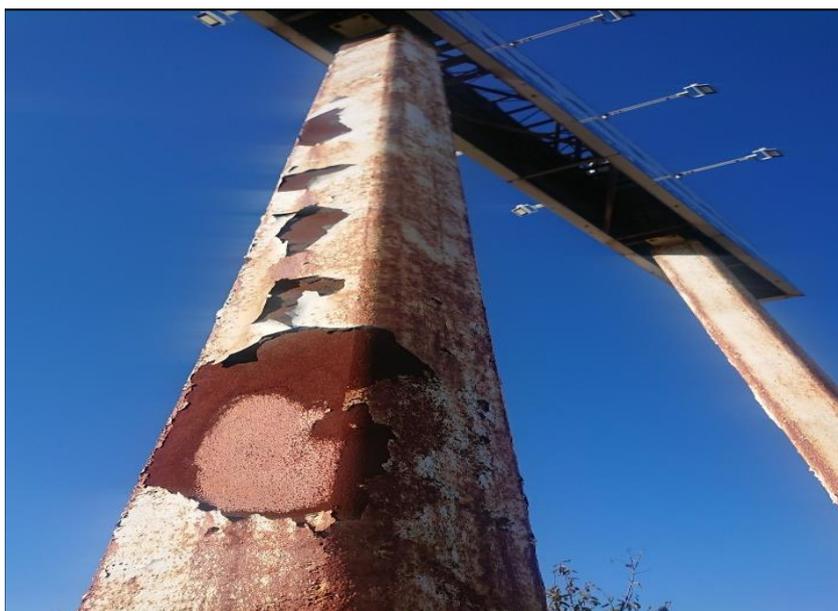
年月日	2022. 10. 31
工事部位	大看板
使用材料	
工事内容	
備考	施工前

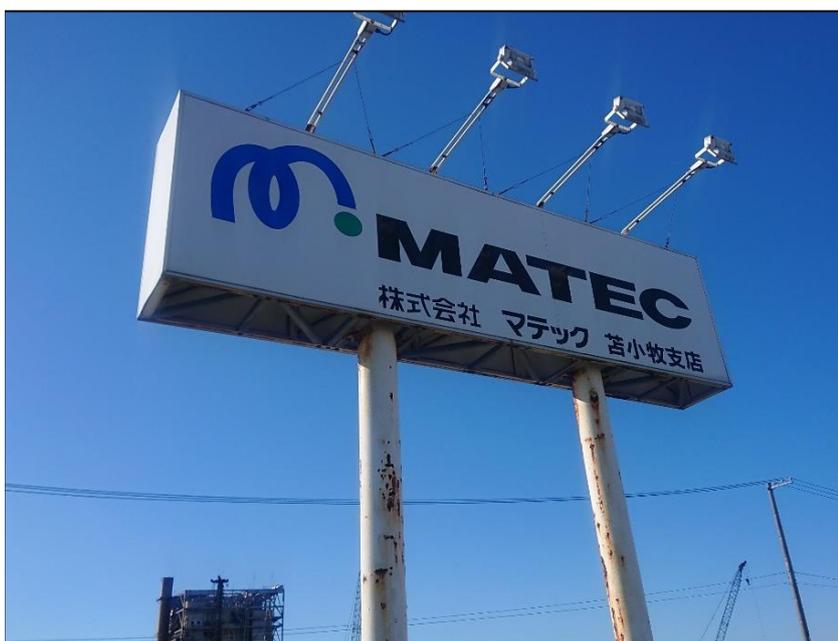
年月日	2022. 10. 31
工事部位	小看板
使用材料	
工事内容	
備考	施工前

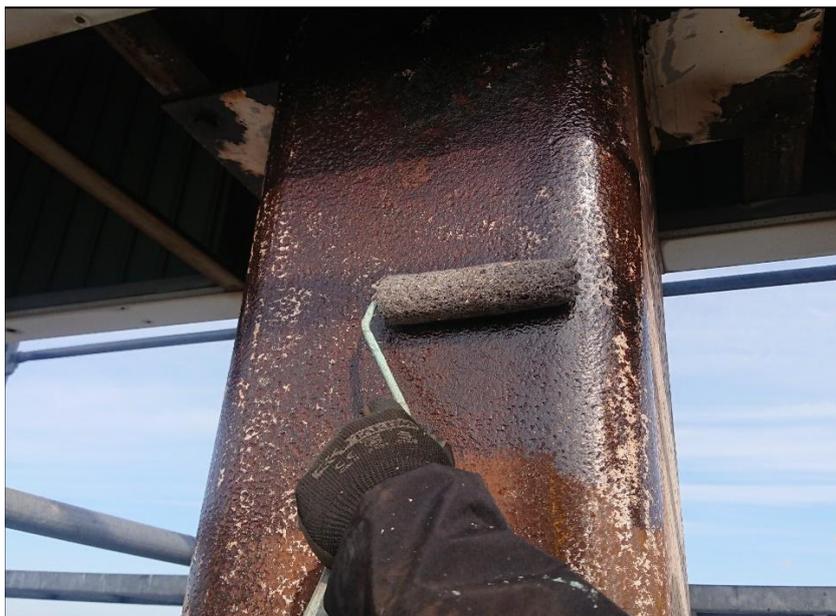
年月日	2022. 11. 1～11. 12
工事部位	看板支柱
使用材料	ガードセプター101P
工事内容	防錆処理
備考	お見積りには入っていない工程ですが、錆がかなり進行しておりましたので、防錆処理を施しておきました。

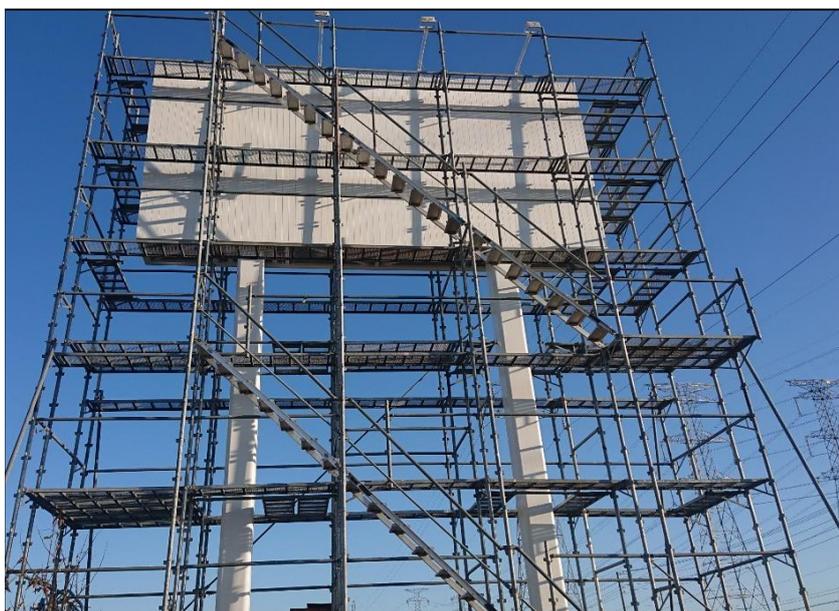
年月日	2022. 11. 1～11. 12
工事部位	大看板
使用材料	クリーンマイルドシリコン
工事内容	上塗り
備考	大看板の表面に錆は見られませんでしたので、錆止め1層、上塗り2層の3回塗りになっております。 錆が出ていなかったため、耐候性を重視した仕様になっております。
