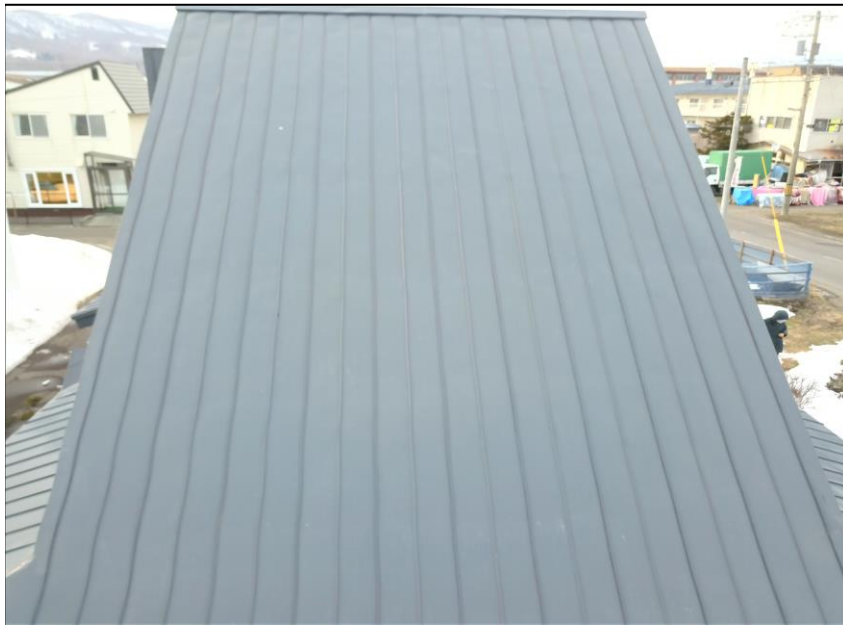
| 調査部位 | 2F、南側屋根 |

| 備考 | 全体的には目立った錆は見られませんでした。 |

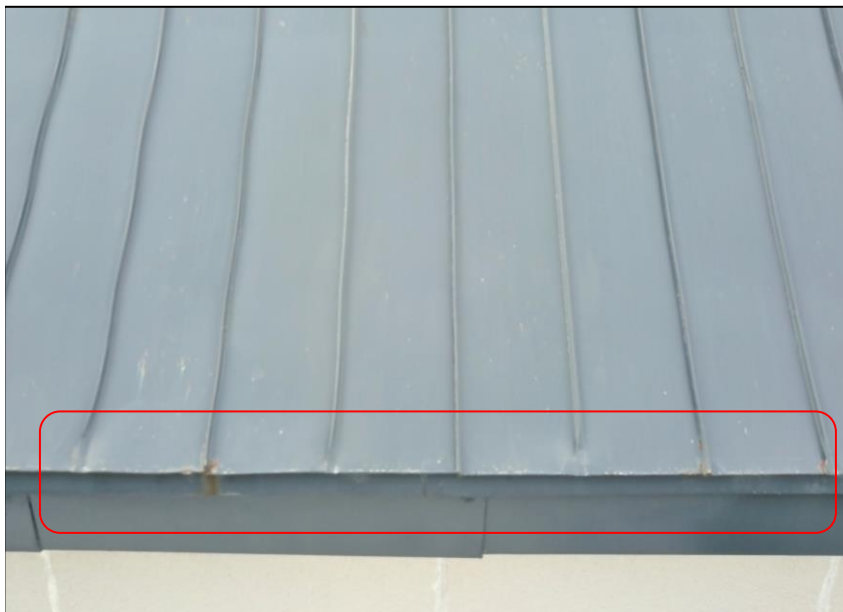
| 調査部位 | 2F、南側屋根 |

| 備考 | 淀付近の板金が少し錆びて来ておりました。 |

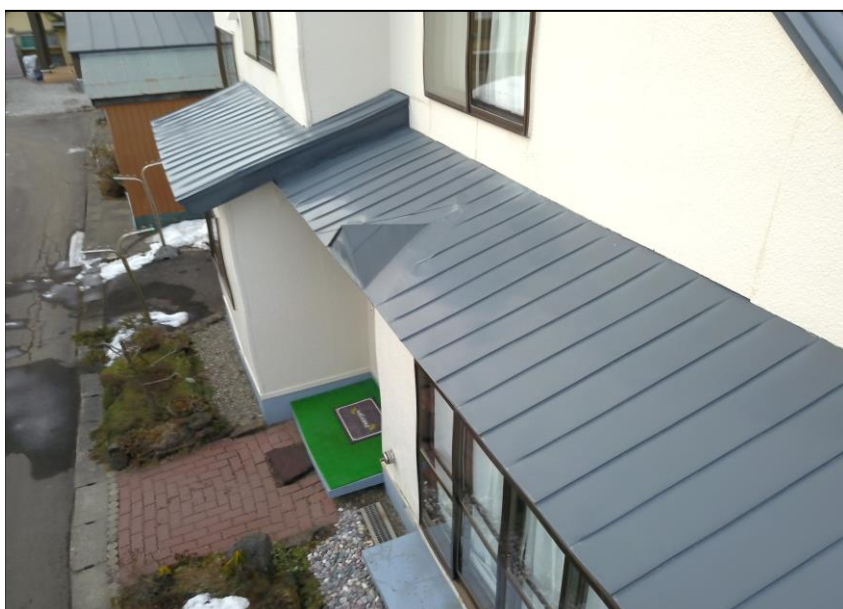
| 調査部位 | 1F、西側小屋根 |

| 備考 | 錆など見当たらず、良好な状態で経年経過しておりました。 |

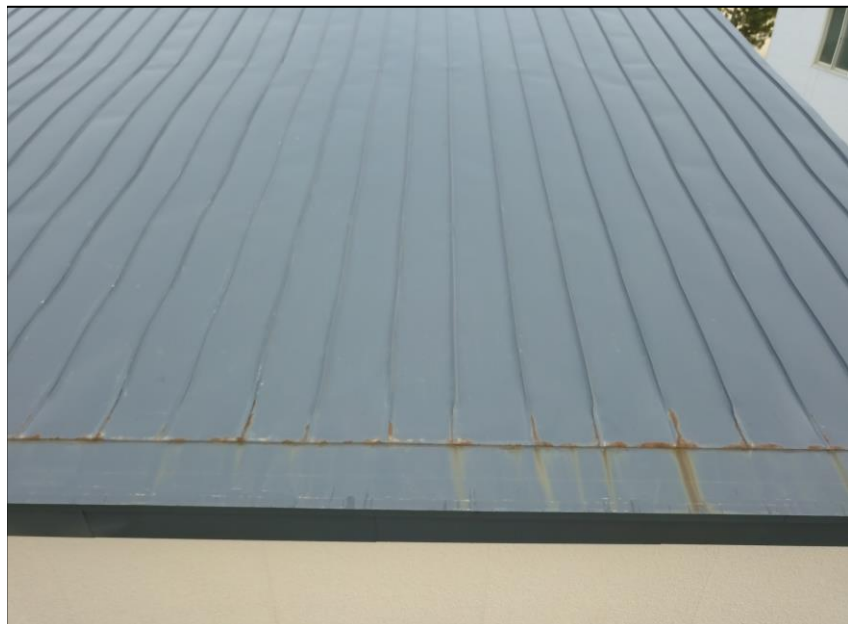
| 調査部位 | 2F、北側屋根 |

| 備考 | 板金の張り替えてある力所付近が錆びている状態でした。 |

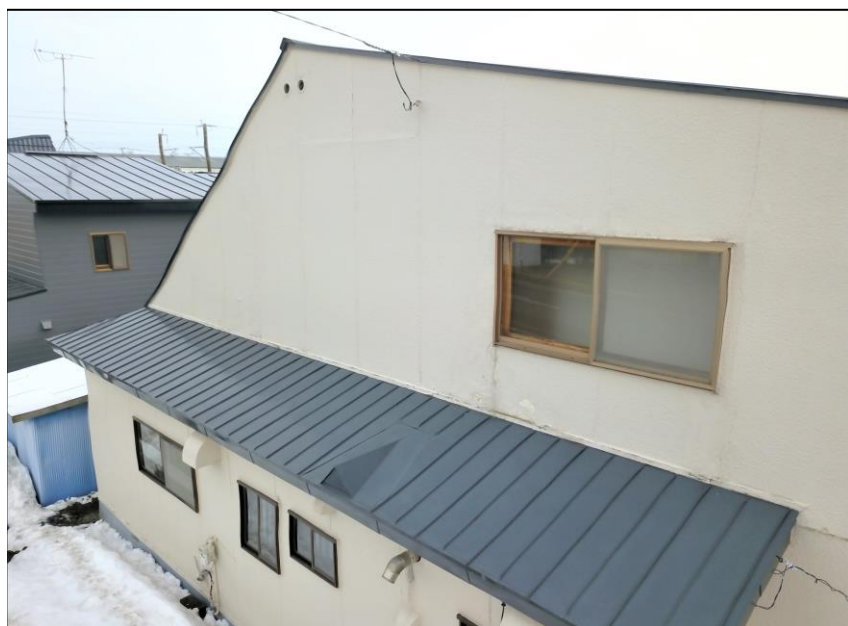
| 調査部位 | 1F、東側小屋根 |

| 備考 | 目立った錆びも見当たらず、良好な状態で経年経過しておりました。 |

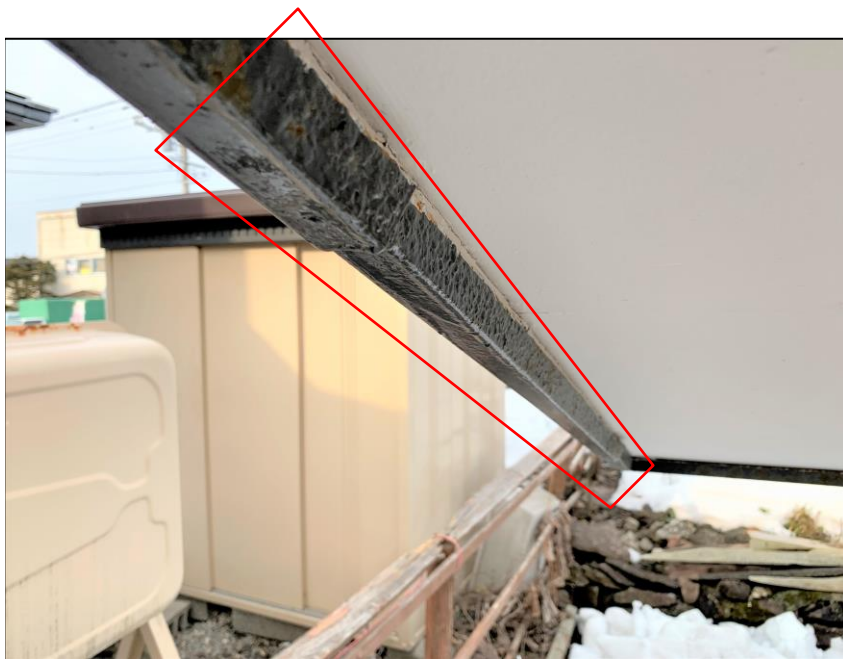
| 調査部位 | 破風 |

| 備考 | 破風の見返し部分がかなり錆びておりました。<br>画像のデコボコした塗膜の下は全て錆びております。<br>この部分は、錆止め塗料を2度塗りするお見積内容になっております。(両見積書も2度塗り) |

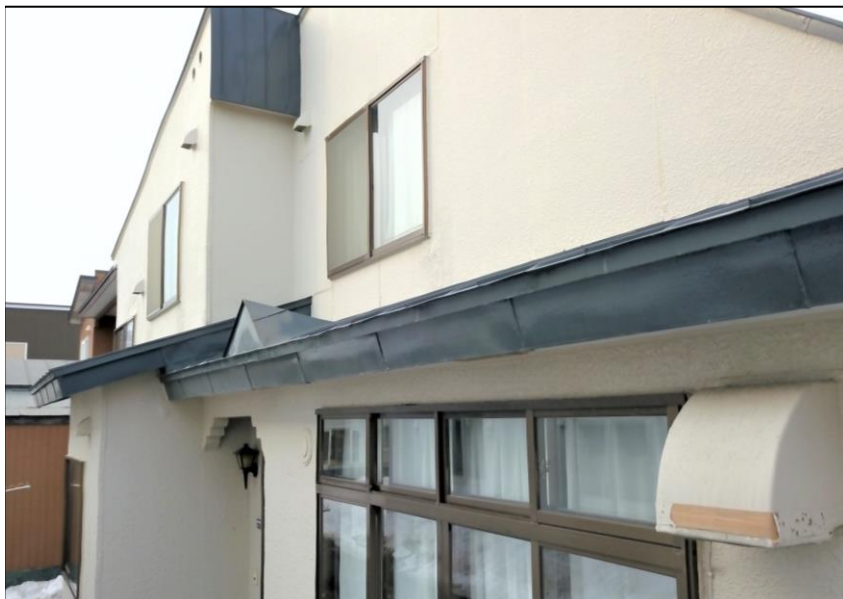
| 調査部位 | 破風 |

| 備考 | 破風の表面は、目立つ錆はありませんでした。 |

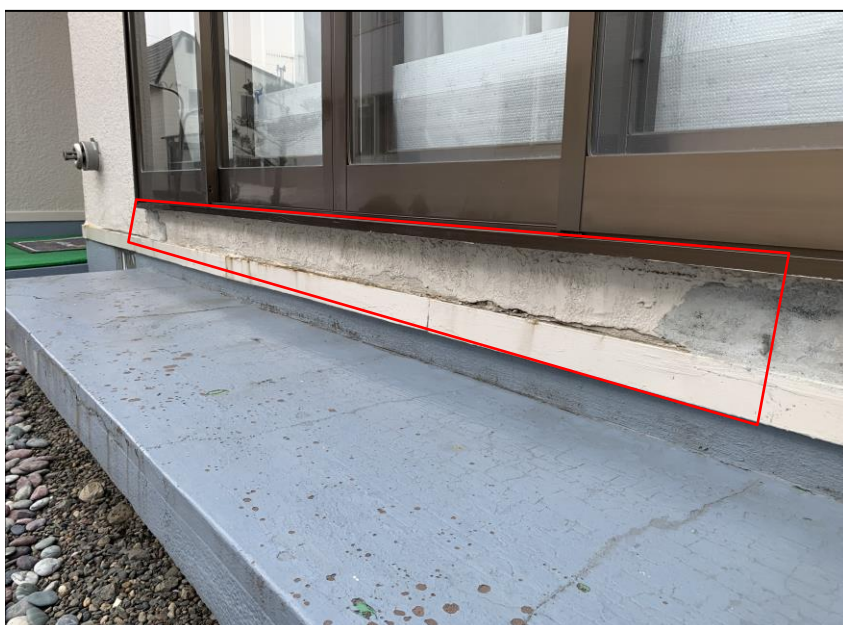
| 調査部位 | 外壁 |

| 備考 | 窓下の外壁が膨らんでいる状態でした。補修してから塗装するお見積内容になっております。 |

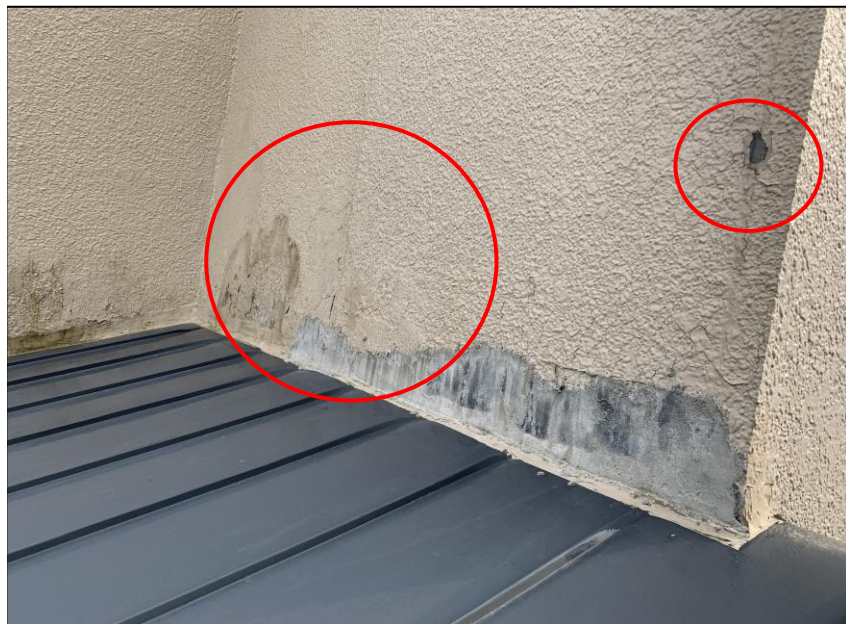
| 調査部位 | 外壁 |

| 備考 | 赤く囲んだ外壁部分が膨らんでいる状態でした。補修してから塗装するお見積内容になっております。 |

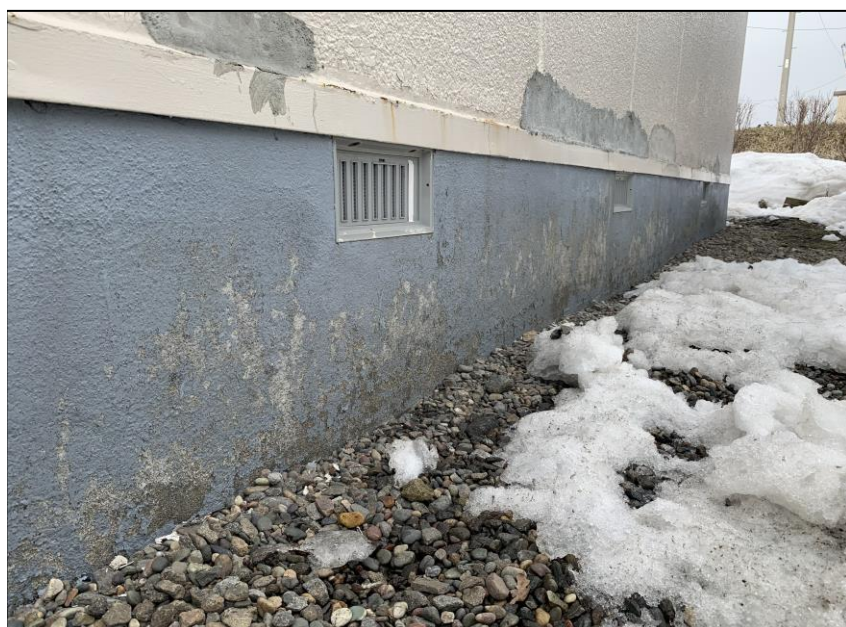
| 調査部位 | 基礎 |

| 備考 | <p>基礎の塗膜も剥がれて来ておりました。</p> <p>基礎も塗装するお見積もり内容になっております。</p> |
