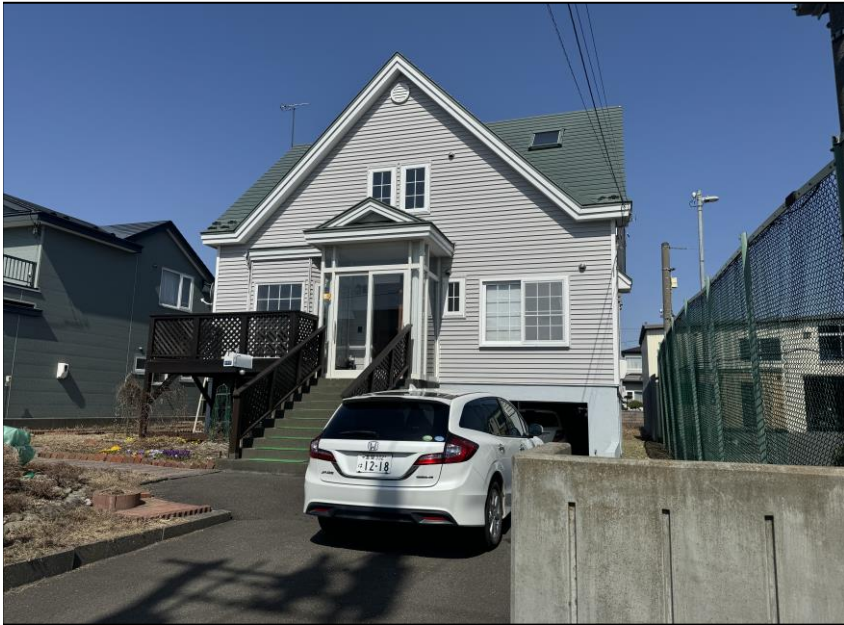
| 調査部位 | 全体 |

| 調査内容 | 腐食、欠損状況確認 |
| 備考 | 全景 |

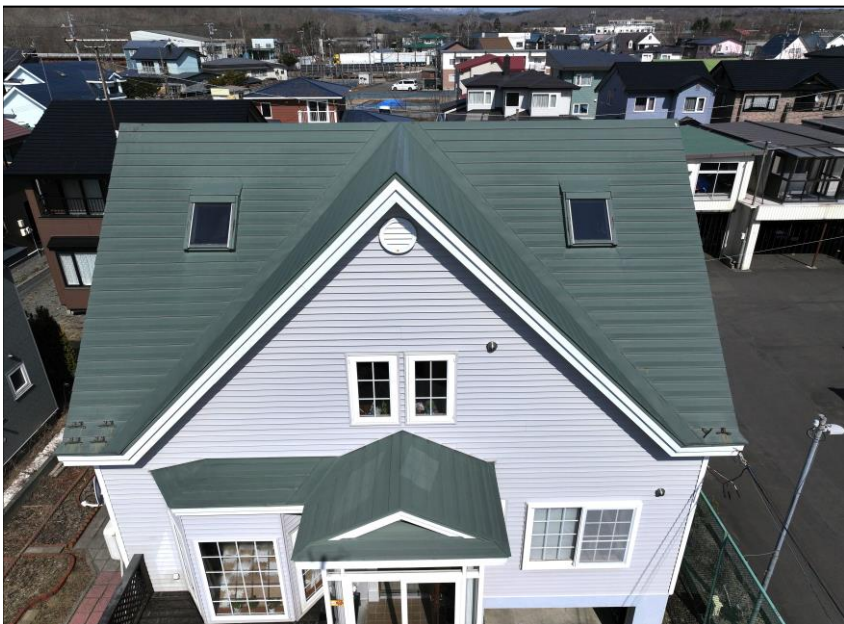
| 調査部位 | 屋根(南面) |

| 備考 | 全景 |

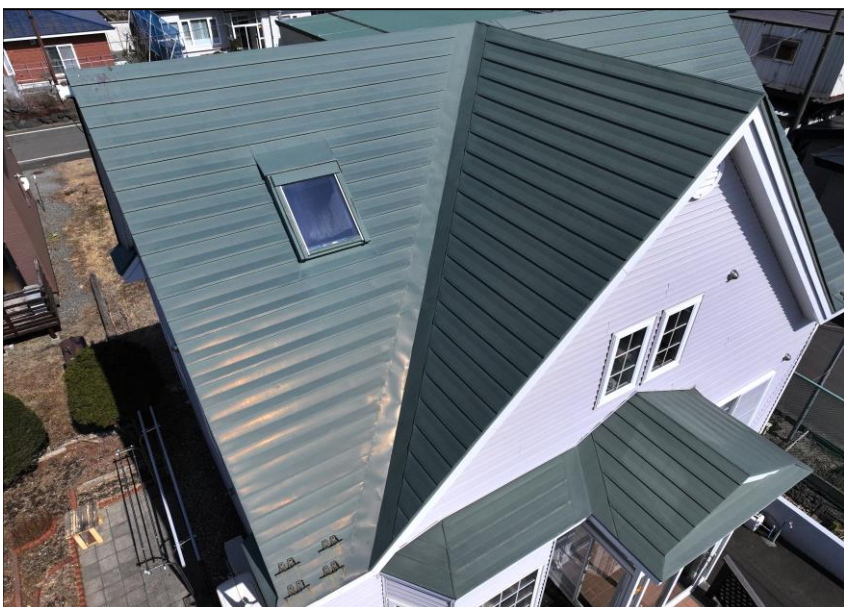
| 調査部位 | 屋根(南面) |

| 備考 | 塗膜の色あせも少なく、雪止め付近以外錆も見られませんでした。 |

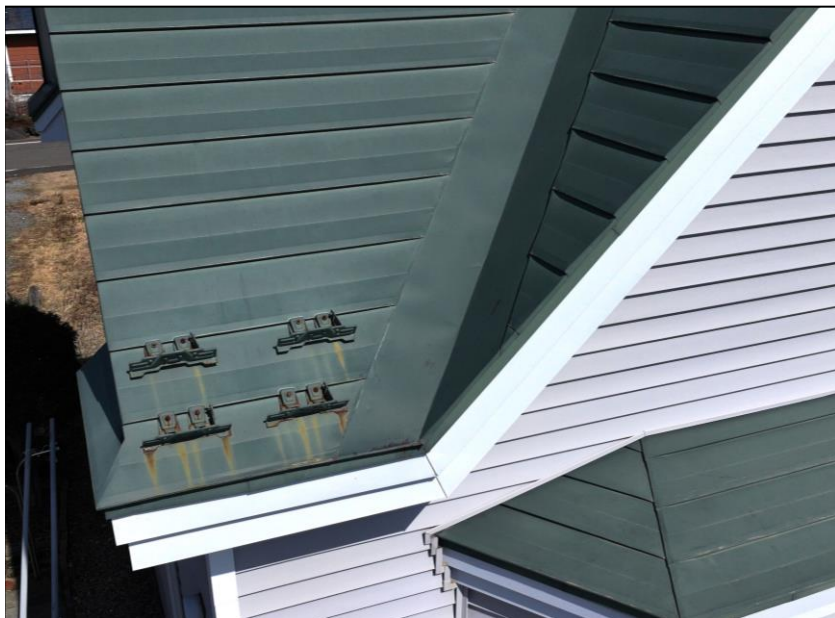
| 調査部位 | 屋根 |

| 備考 | 雪止め取り付けカ所に錆が見られました。 |

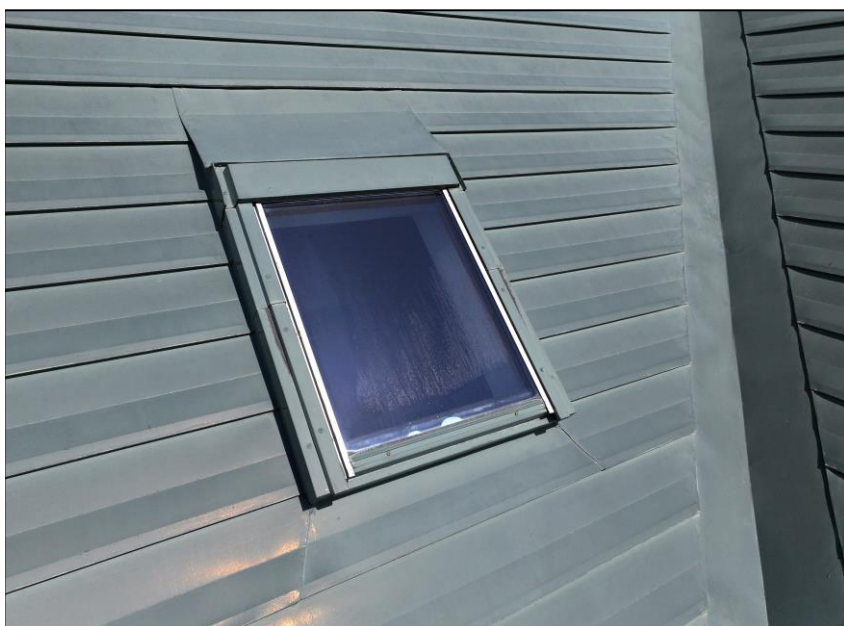
| 調査部位 | 天窗 |

| 備考 | 現状 |

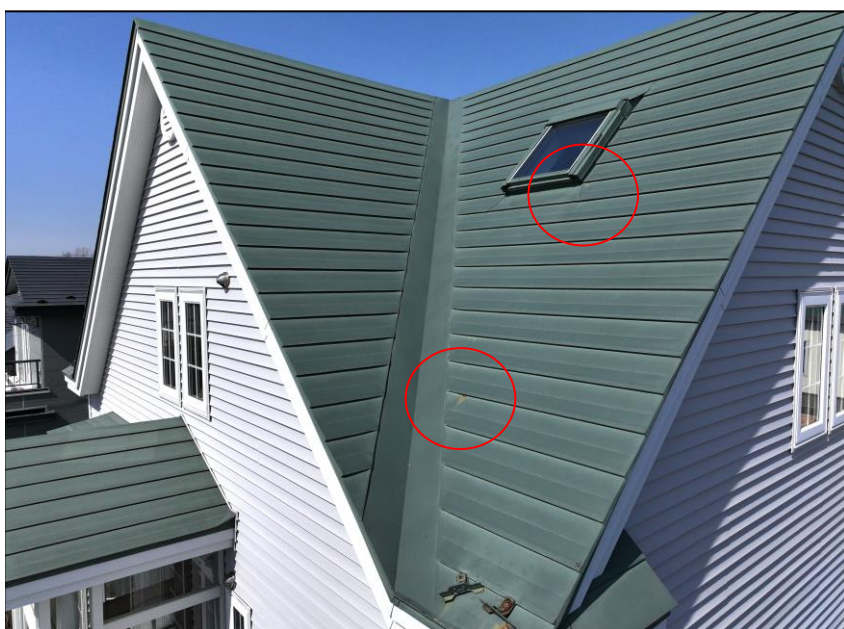
| 調査部位 | 屋根(南面) |

| 備考 | 少し錆が見られました。 |

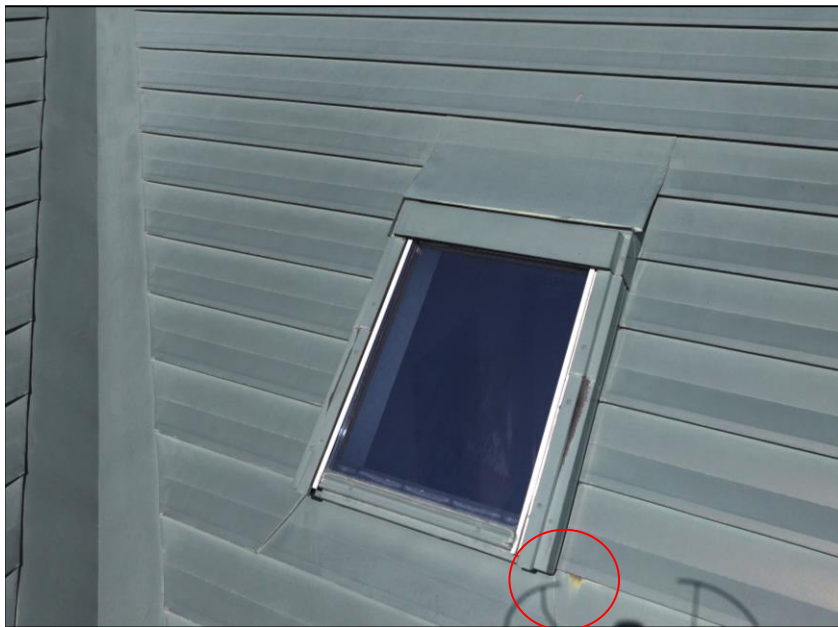
| 調査部位 | 屋根(南面) |

| 備考 | 少し錆が見られました。 |

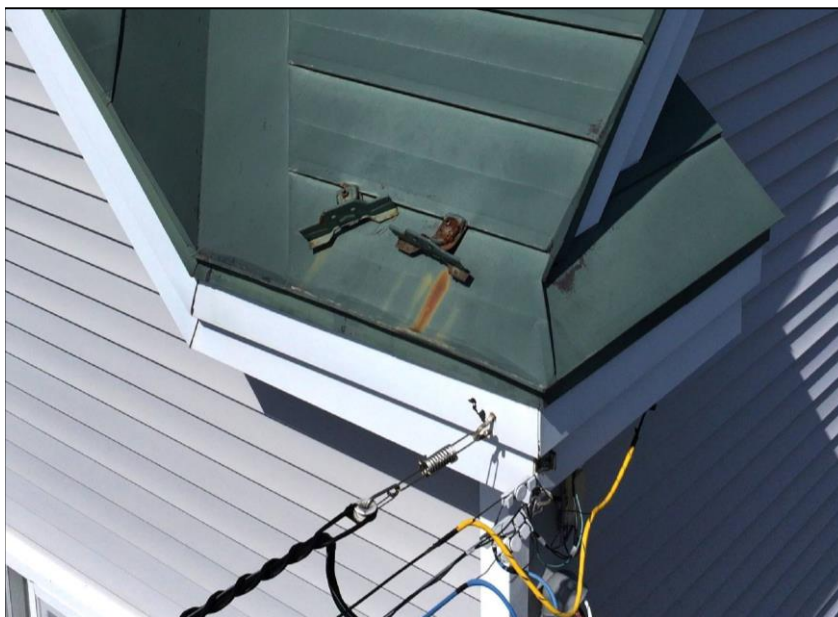
| 調査部位 | 屋根(南面) |

| 備考 | 雪止めが外れかかっておりました。 |

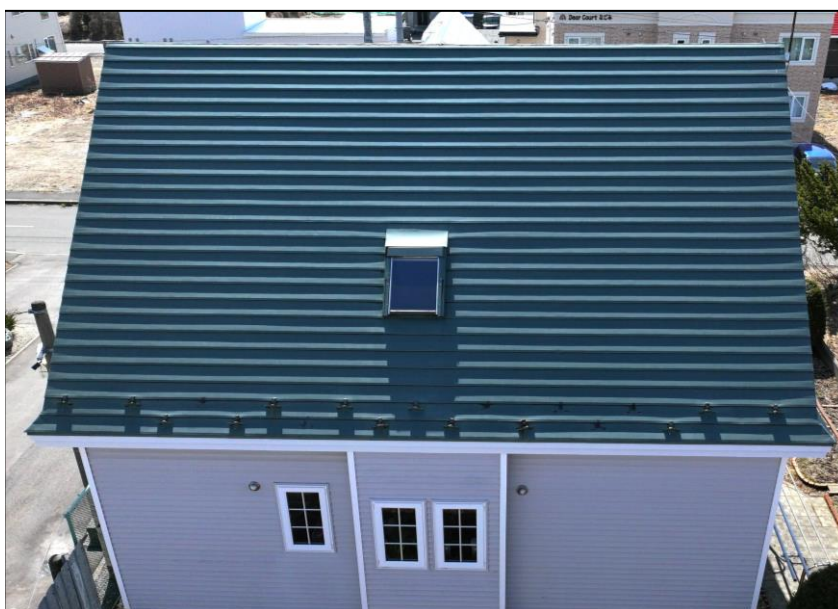
| 調査部位 | 屋根(北面) |

| 備考 | 全景 |

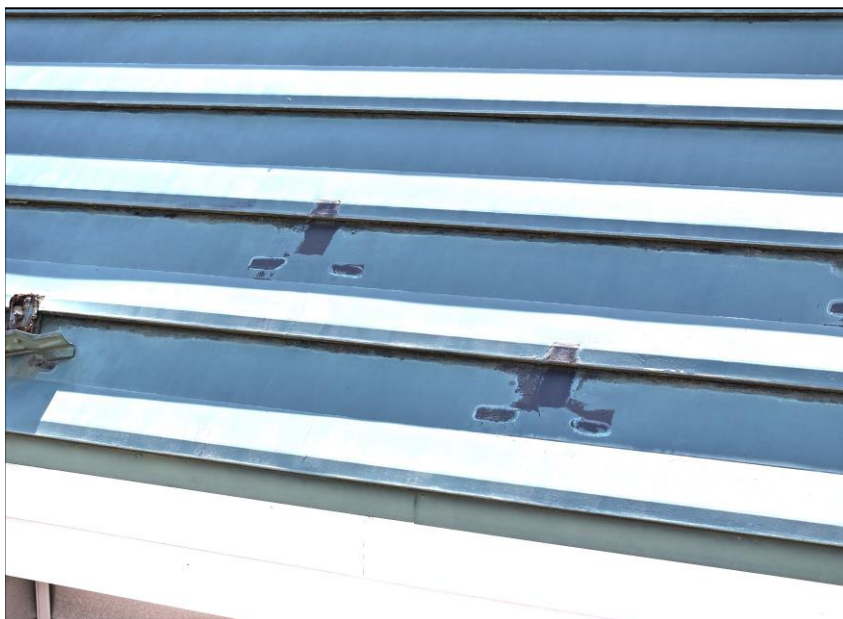
| 調査部位 | 雪止め跡 |

| 備考 | 弊社では雪止めを一度取り外し、屋根の塗装作業をしておりますので写真の様に塗らさない箇所は出ませんのでご安心ください。(前回の塗装業者は、雪止めを取り外さず塗装したと考えられます) |
