| 調査部位 | 戸建て住宅 |
| 調査内容 | 腐食、欠損状況確認 |

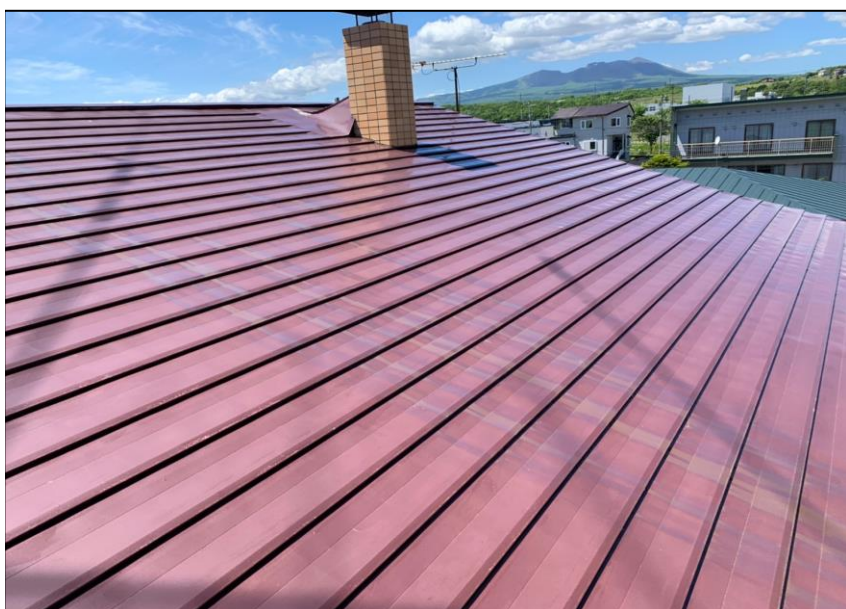
| 調査部位 | 戸建て住宅 |

| 備考 | 屋根の板金溝の中が錆びて来ております。 |

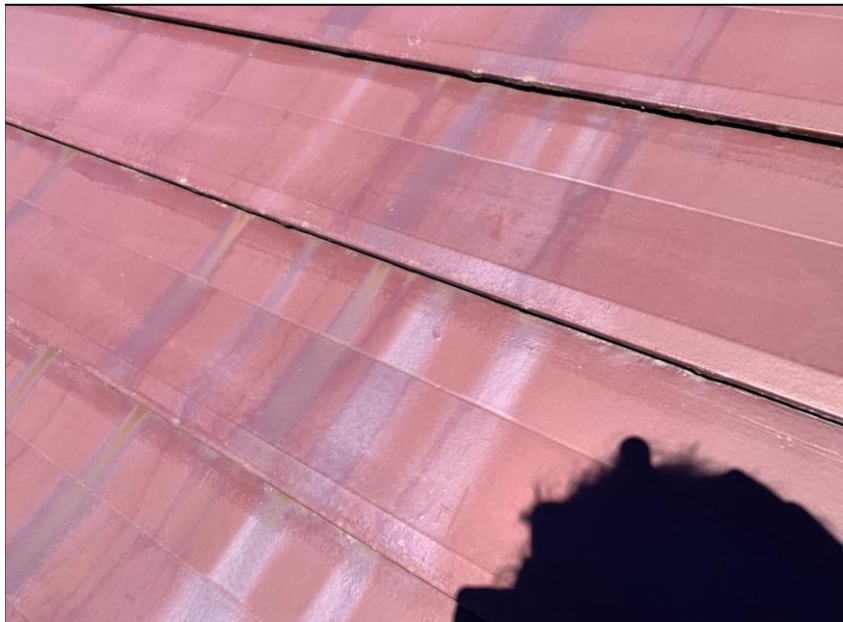
| 調査部位 | 戸建て住宅 |

| 備考 | 屋根の板金溝の中が錆びて来ております。 |

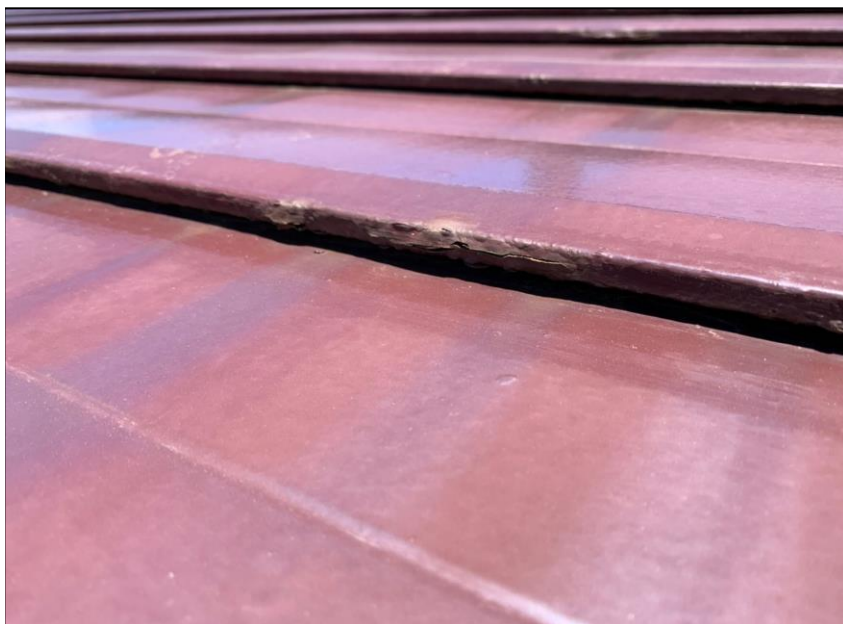
| 調査部位 | 戸建て住宅 |

| 備考 | 同上 |

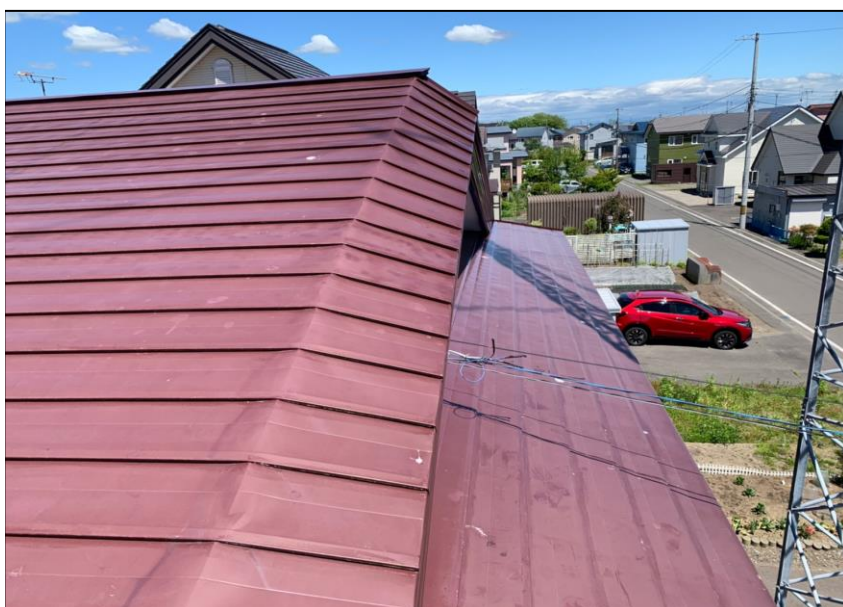
| 調査部位 | 2F屋根 |

| 備考 | 同上 |

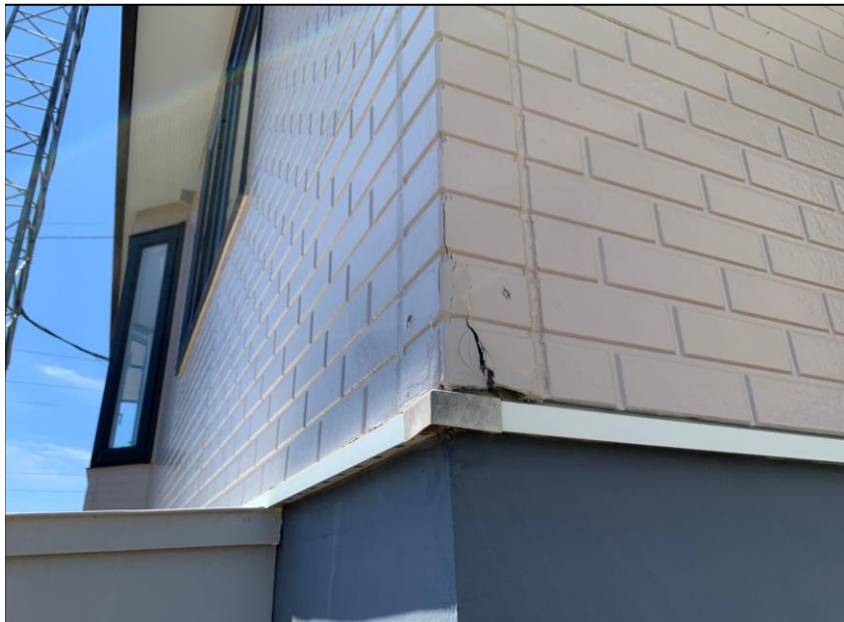
| 調査部位 | 外壁 |

| 備考 | 外壁が割れている状態でした。<br>コーキングにて補修するお見積<br>内容になっております。 |

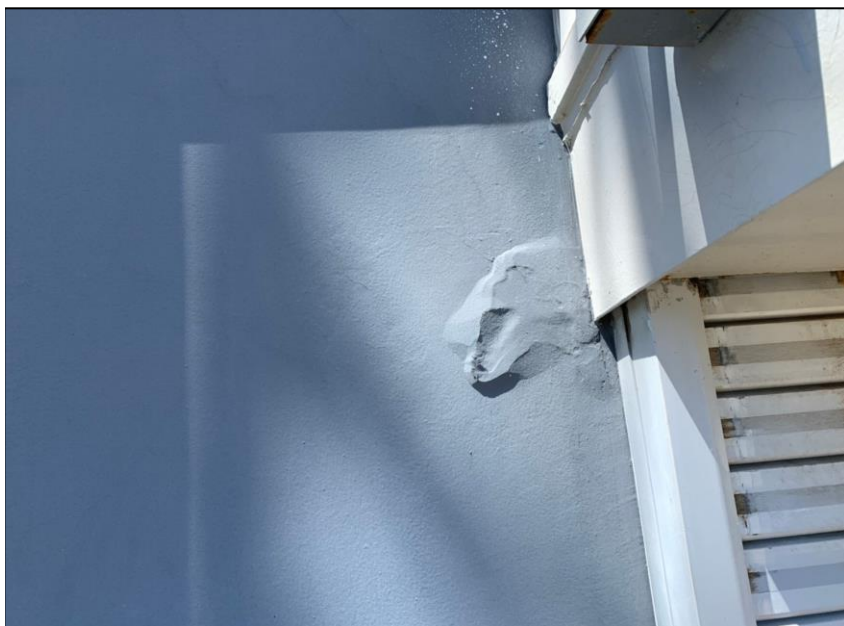
| 調査部位 | 基礎 |

| 備考 | 基礎の鉄筋が錆びて爆裂<br>(欠損)している状態でした。<br>樹脂モルタルで補修するお<br>見積内容になっております。 |

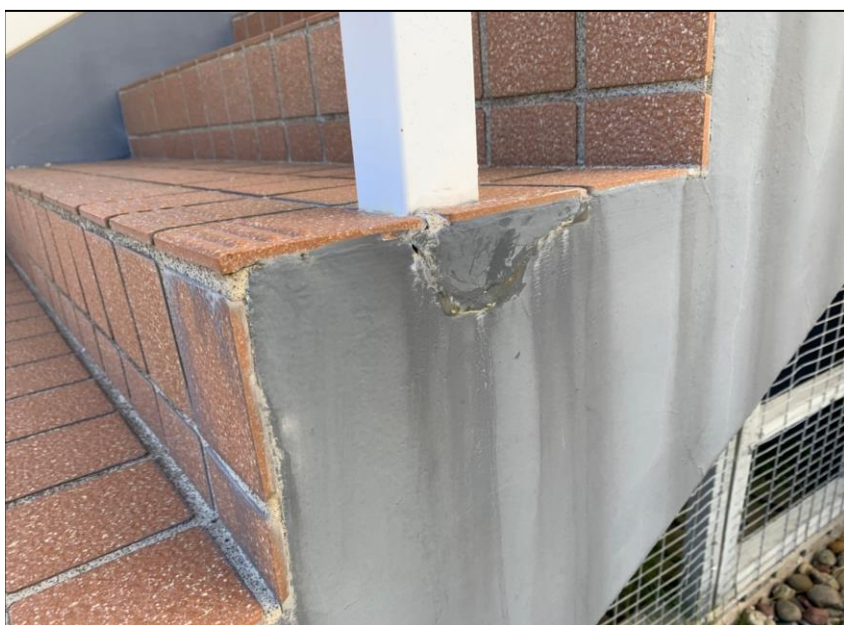
| 調査部位 | 階段 |

| 備考 | 同上 |

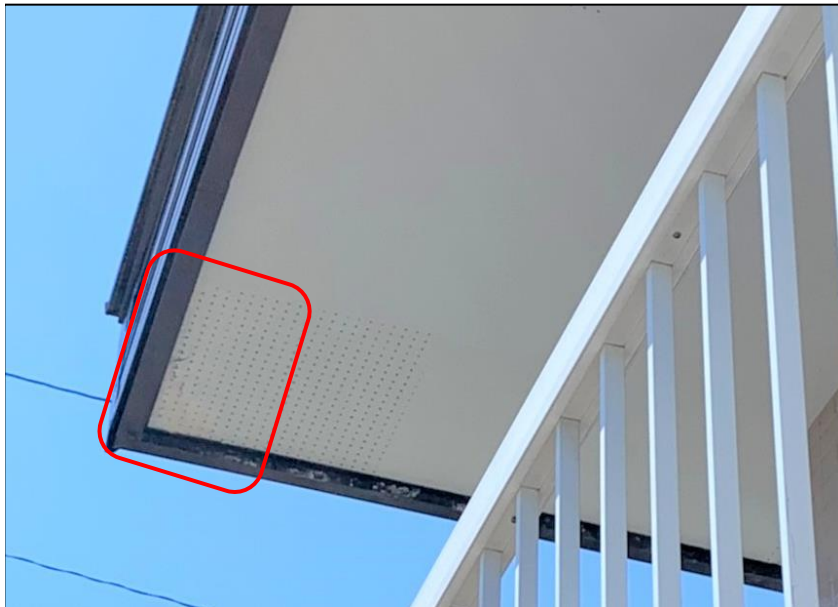
| 調査部位 | 軒天 |

| 備考 | ケレン後、塗装いたします。<br>漏水により軒天の塗膜が剥がれている可能性がありますので、仮設足場が掛かりましたら診断し、漏水個所と思われる所についてはコーキングを充填いたします。 |
