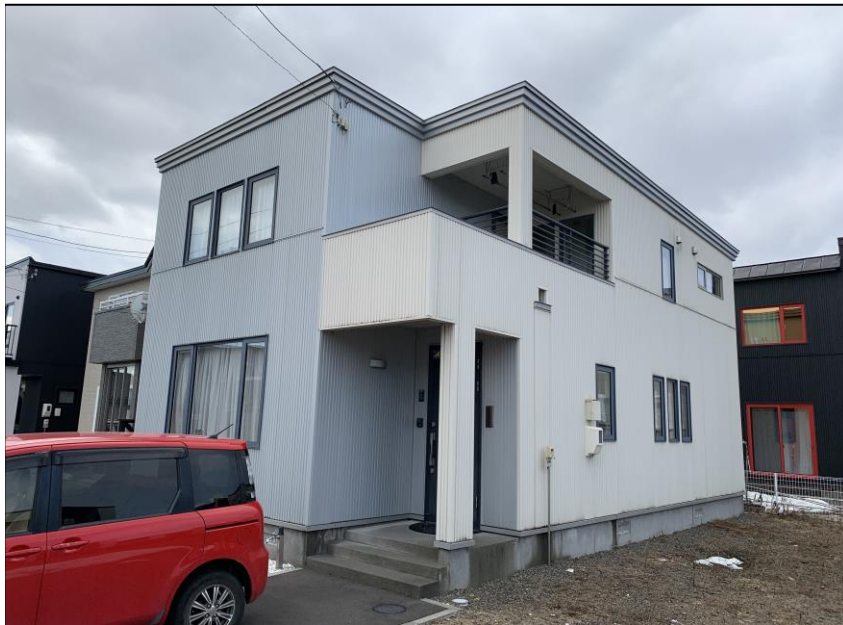
| 調査部位 | 南東面 |

| 備考 | 全景 |

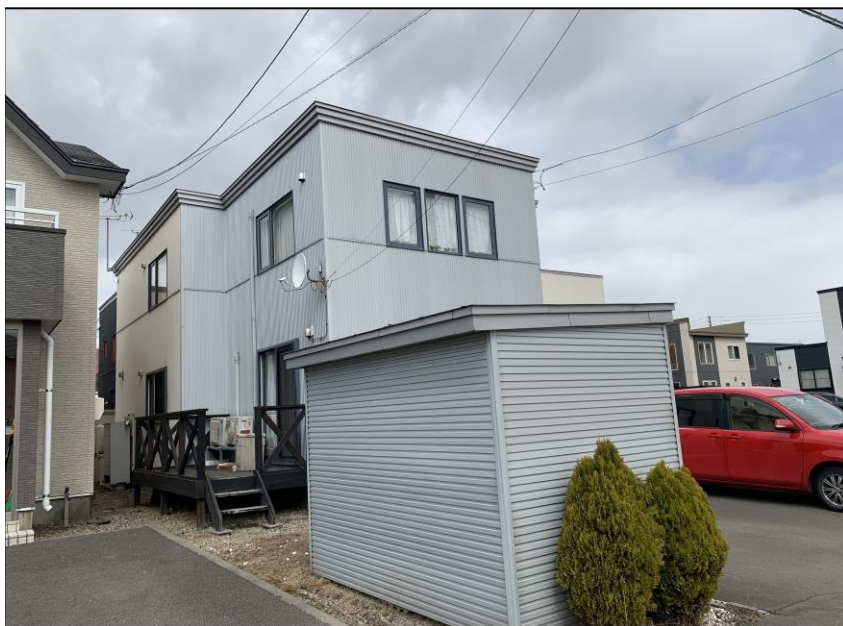
| 調査部位 | 南西面 |

| 備考 | 全景 |

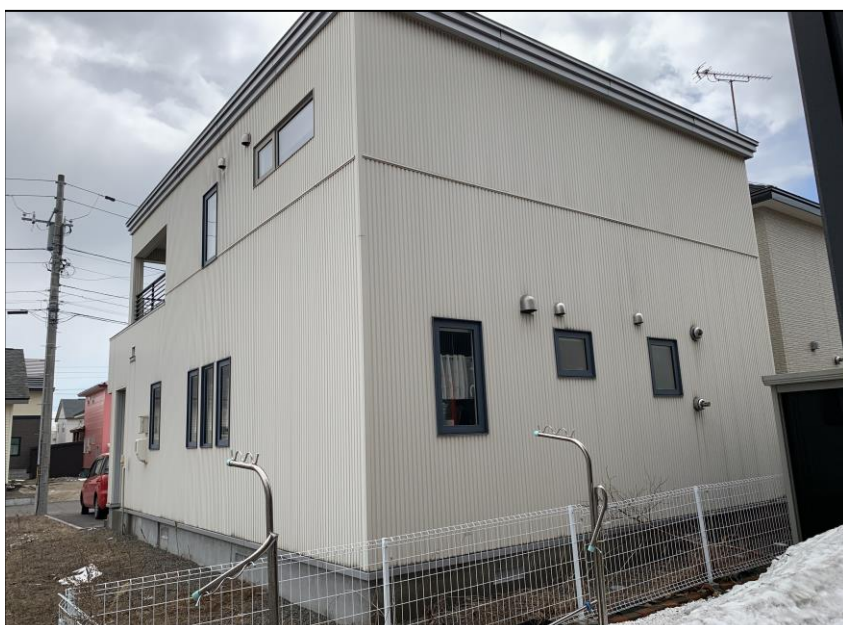
| 調査部位 | 北東面 |

| 備考 | 東面と玄関周りの外壁が錆びて来ている状態でした。 |

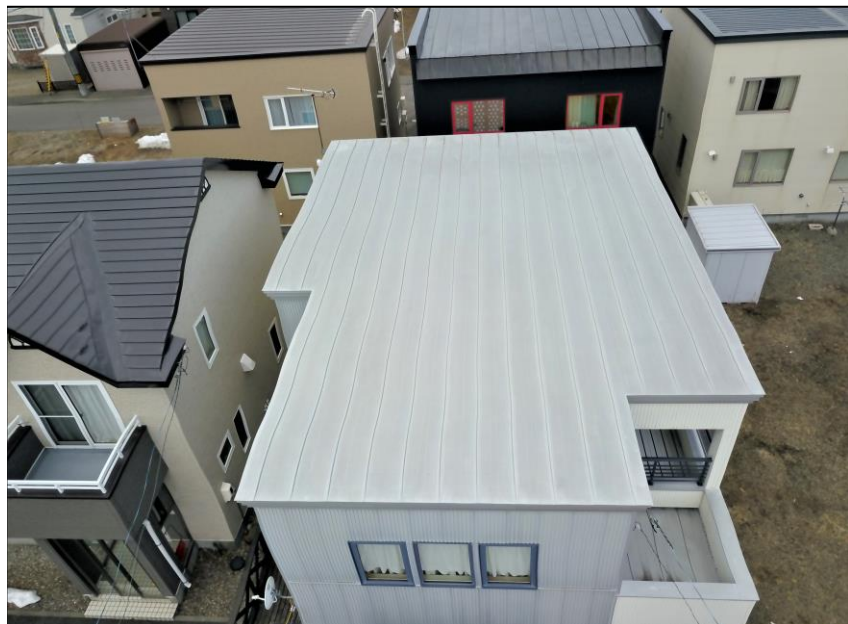
| 調査部位 | 2F、屋根 |

| 備考 | 全体的には目立った錆は見られませんでした。 |

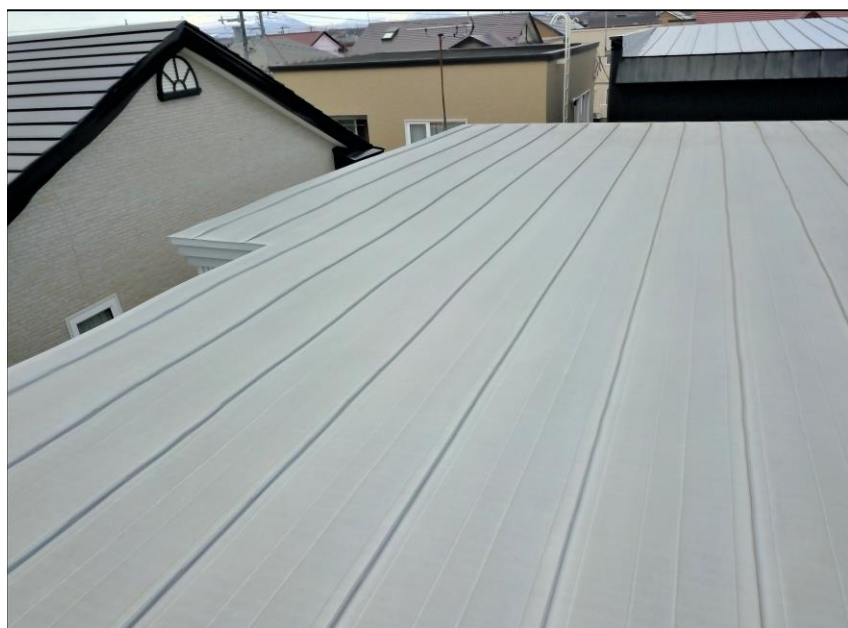
| 調査部位 | 2F、屋根 |

| 備考 | 塗膜の色あせが始まってきている状態でした。 |

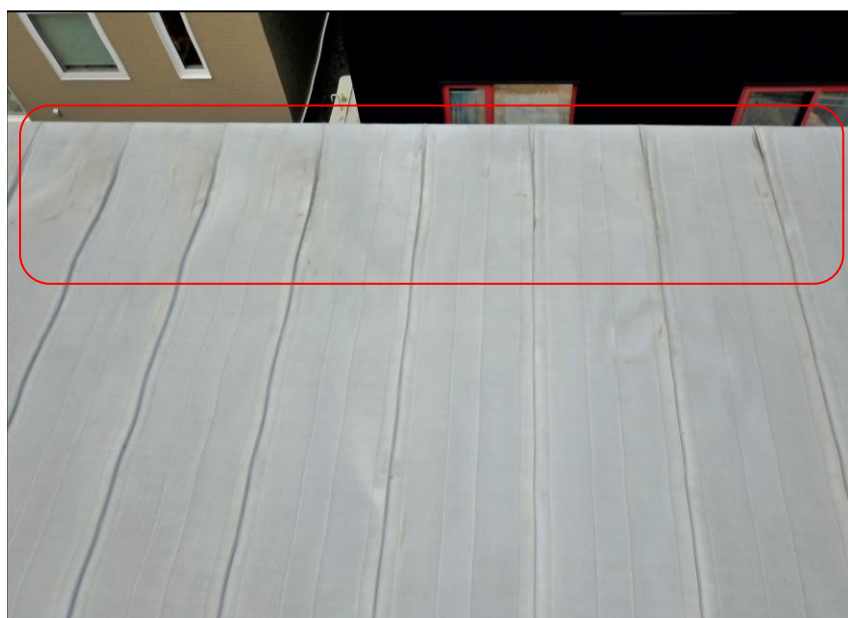
| 調査部位 | 2F、屋根 |

| 備考 | 赤く囲んだ部分と板金の折り込み溝の中が屋根で最も錆びやすい箇所ですが、目立った錆はありませんでした。 |

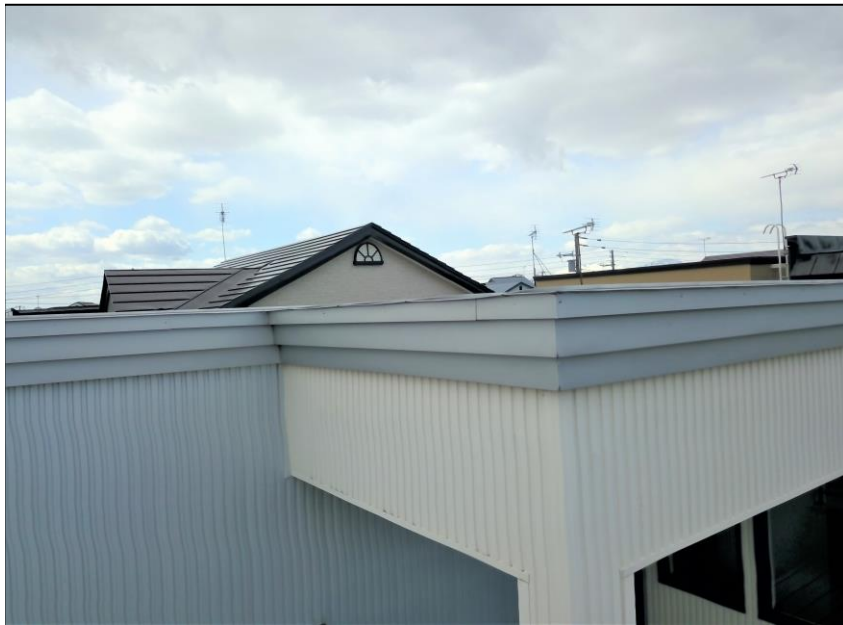
| 調査部位 | 破風 |

| 備考 | 破風も目立った錆びも見られず良好な状態で経年経過しております。 |

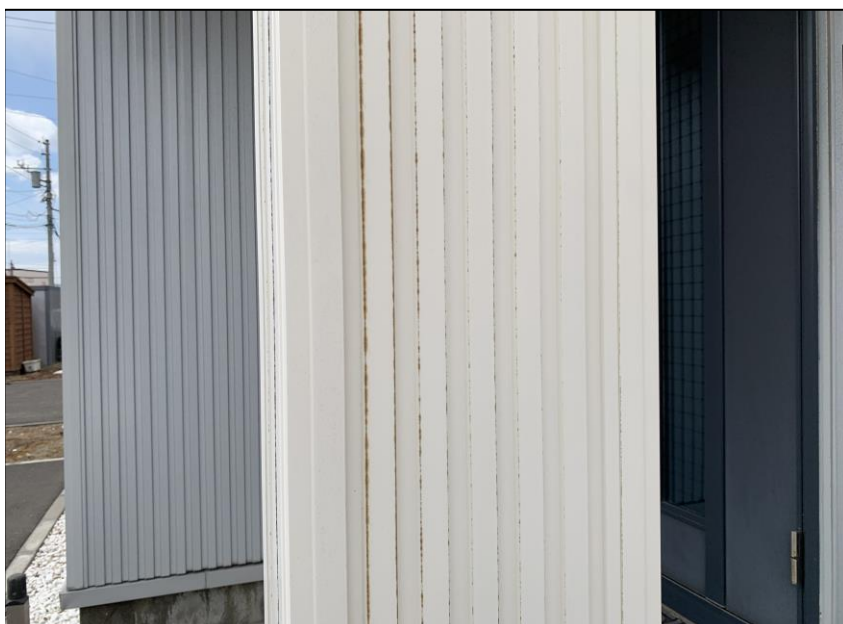
| 調査部位 | 外壁 |

| 備考 | 冒頭にも書きましたが、東面の白い外壁が錆びて来ている状態でした。 |

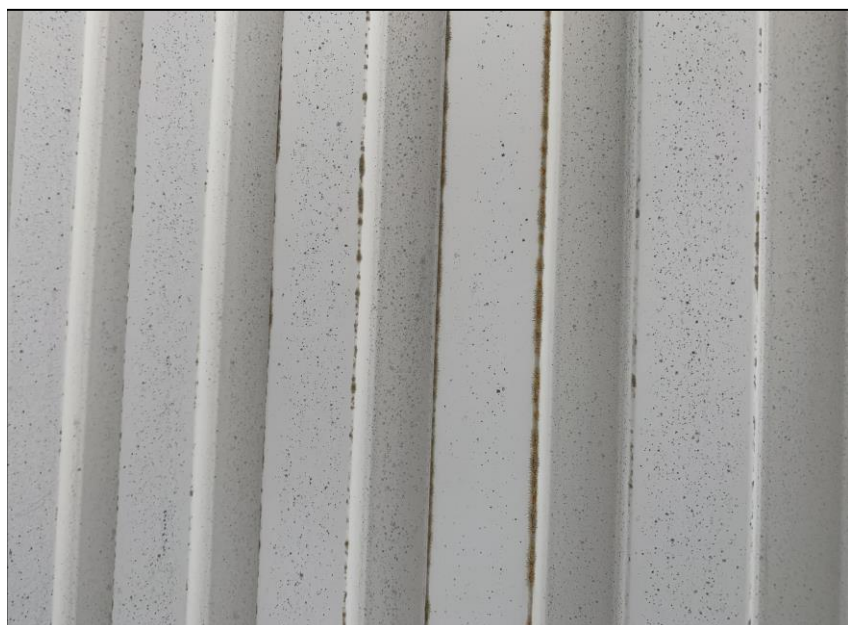
| 調査部位 | 外壁 |

| 備考 | <p>黒く斑点状の物は錆になる1歩手前の現象です。</p> <p>茶色く見えるのは錆です。</p> |

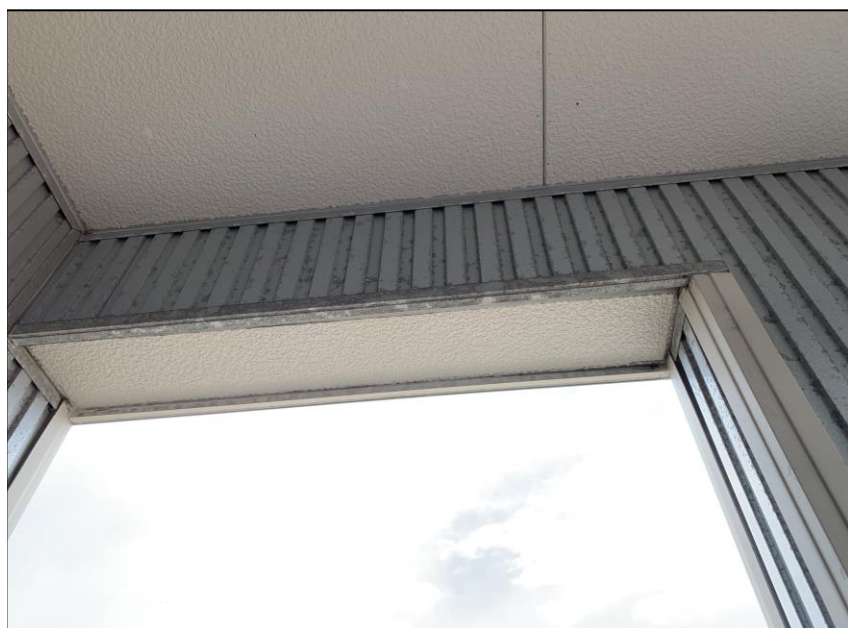
| 調査部位 | 外壁 |

| 備考 | <p>上の画像が酷くなるとこの写真のように白錆が出て来てしまいます。</p> <p>白錆とは、赤錆になる手前の錆ででしっかりとした下地処理(ケレン)を行い、錆止め塗料を塗らなければ数年で錆が出て来てしまいます。</p> |

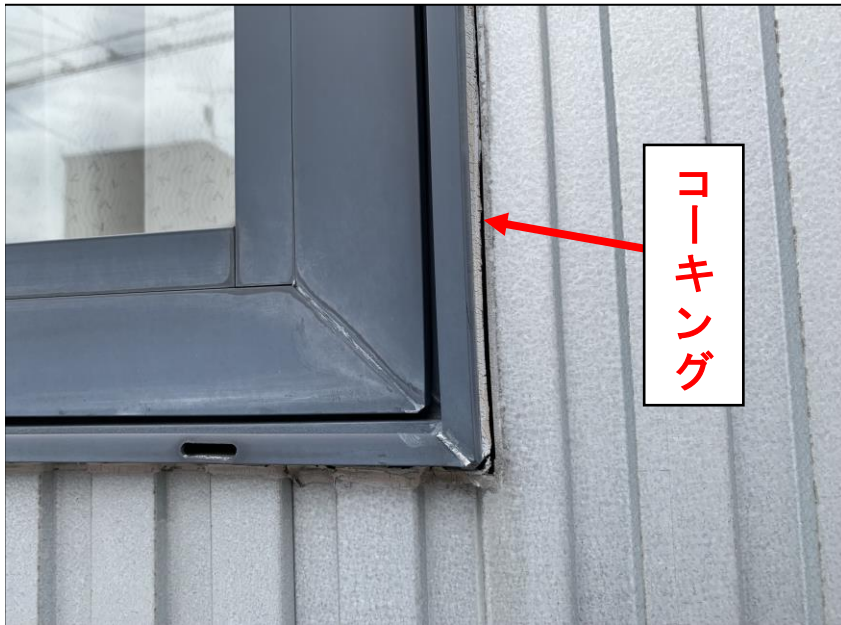
| 調査部位 | コーキング |

| 備考 | 窓回りのコーキングが経年劣化により切れてしまっている状態でした。 |

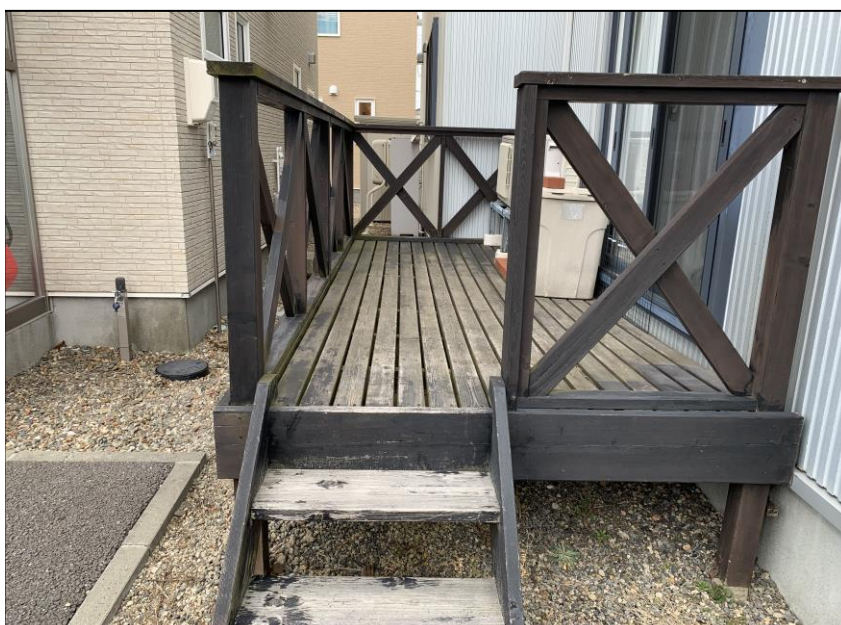
| 調査部位 | ウッドデッキ |

| 備考 | 床下の梁が折れて、床が下がっている状態でした。手摺以外全て作り変えるお見積り内容になっております。<br>折れている所だけ直すことも可能です。 |

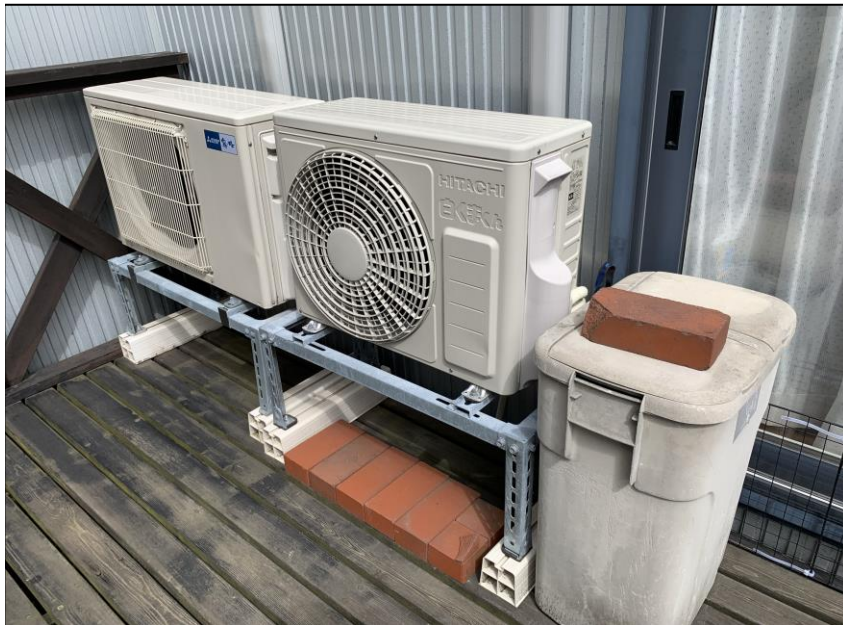
| 調査部位 | エアコン室外機 |

| 備考 | ウッドデッキを作り変える場合、エアコンの室外機を一度取り外さなければなりません。 |
