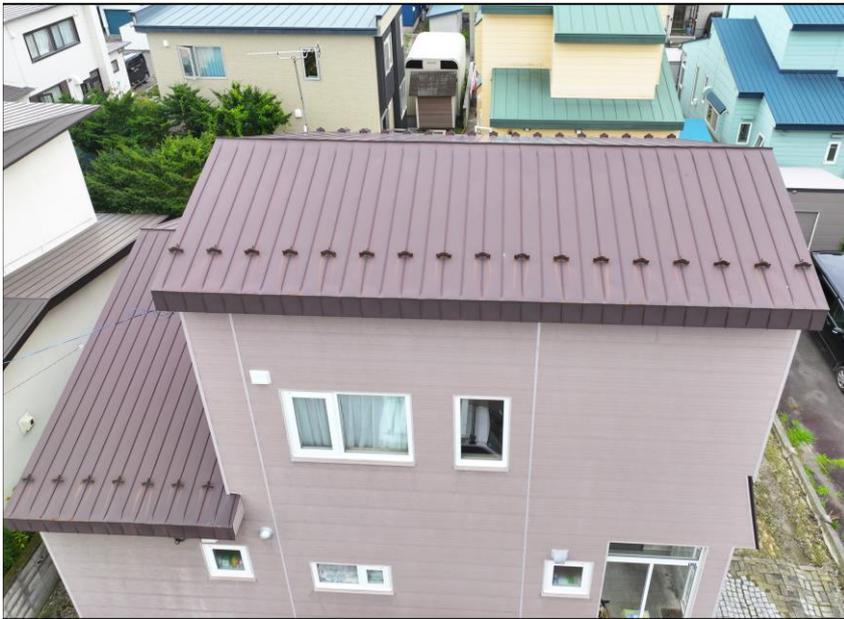
| 調査部位 | 全体 |

| 備考 | 北側屋根全景 |

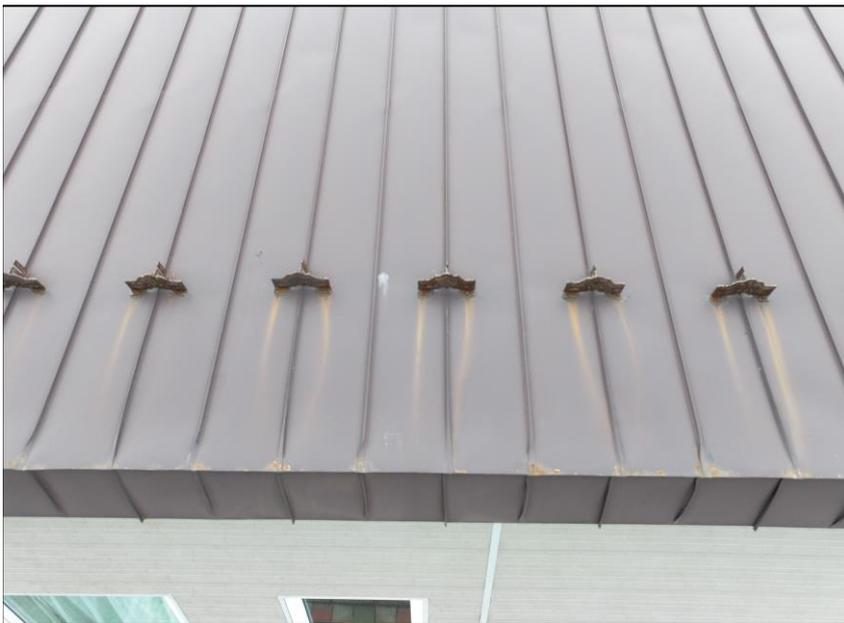
| 調査部位 | 2F屋根(北面) |

| 備考 | 錆発生状況 |

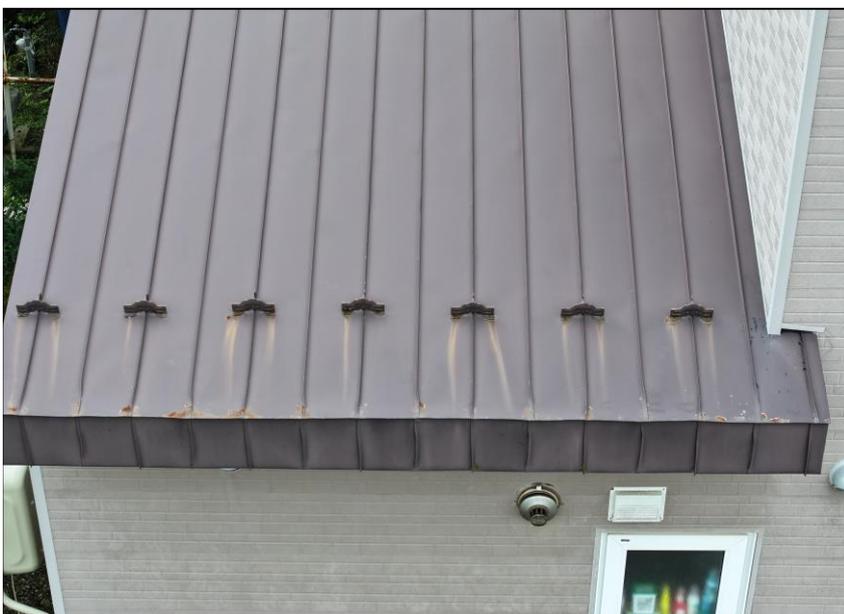
| 調査部位 | 1F屋根(北面) |

| 備考 | 錆発生状況 |

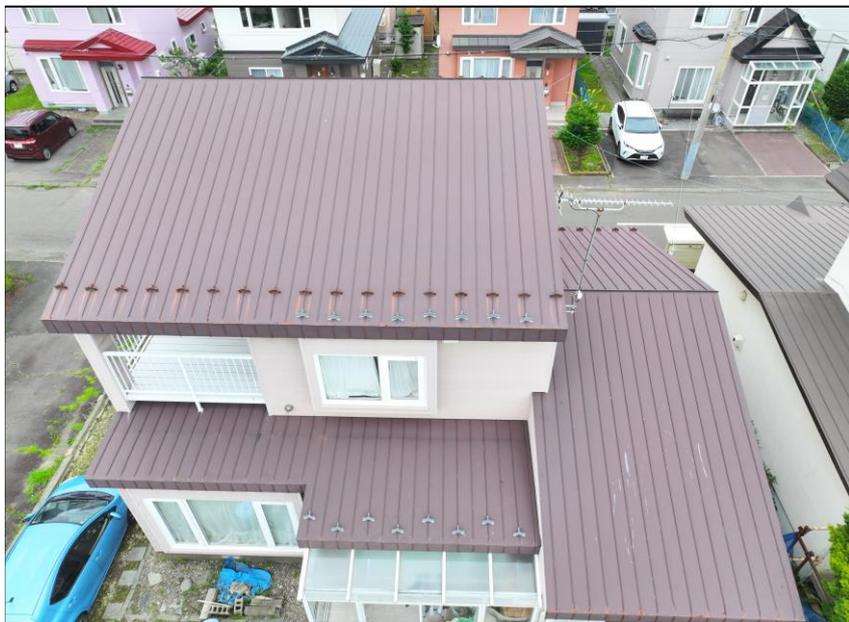
| 調査部位 | 全体 |

| 備考 | 南側屋根全景 |

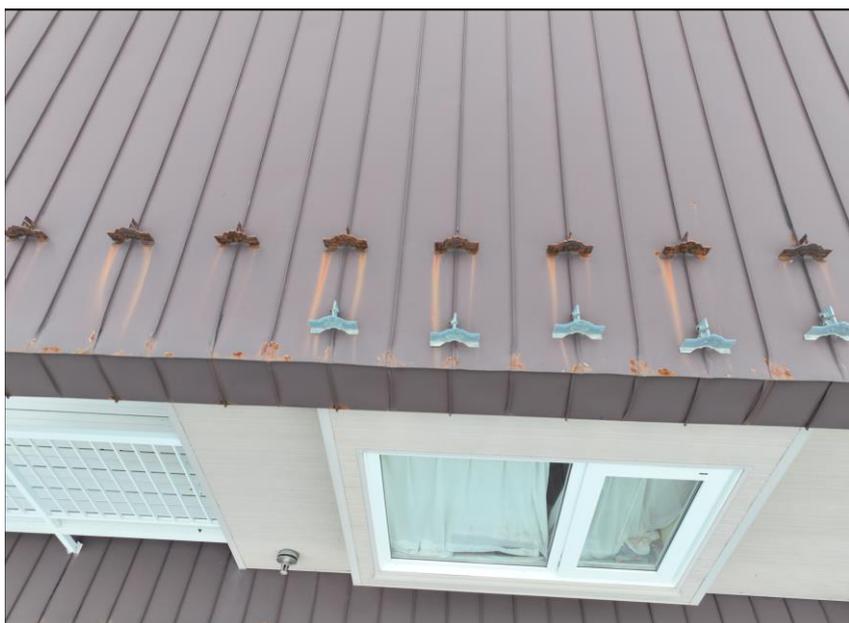
| 調査部位 | 2F屋根(南面) |

| 備考 | シルバーの雪止めは再利用できると思いますが、屋根と同色の雪止めは錆の進行が酷いため交換するお見積りとなっております。 |

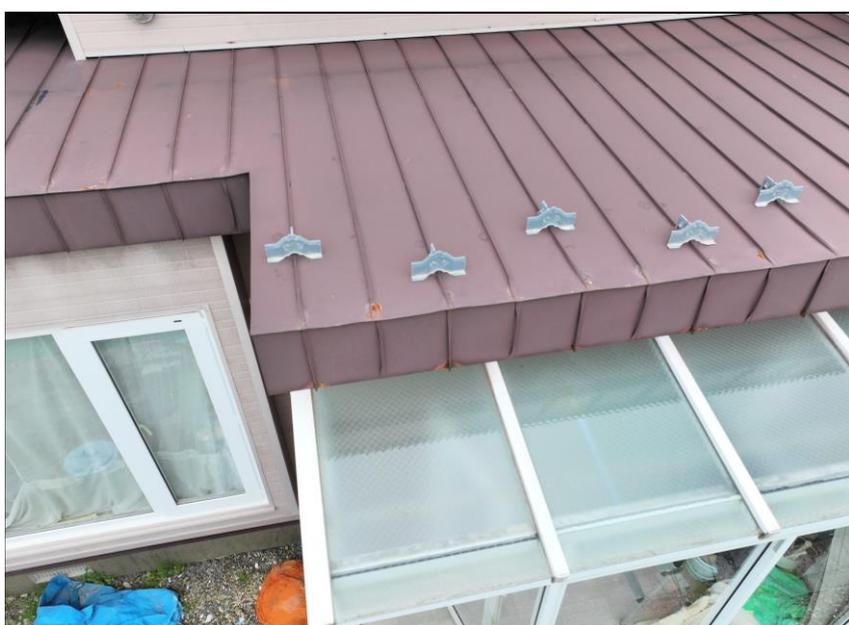
| 調査部位 | 1F屋根(南面) |

| 備考 | 錆発生状況 |

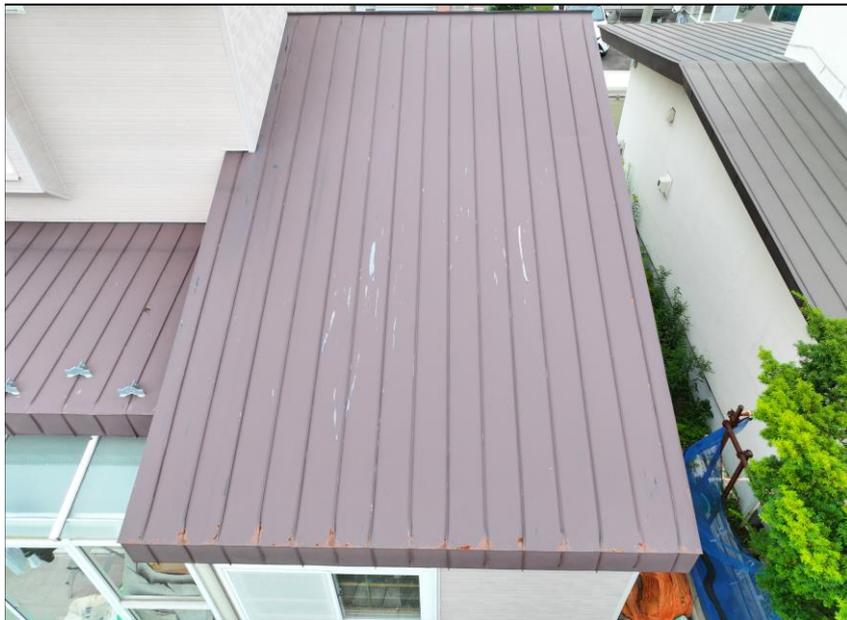
| 調査部位 | 1F屋根(南面) |

| 備考 | 錆発生状況 |

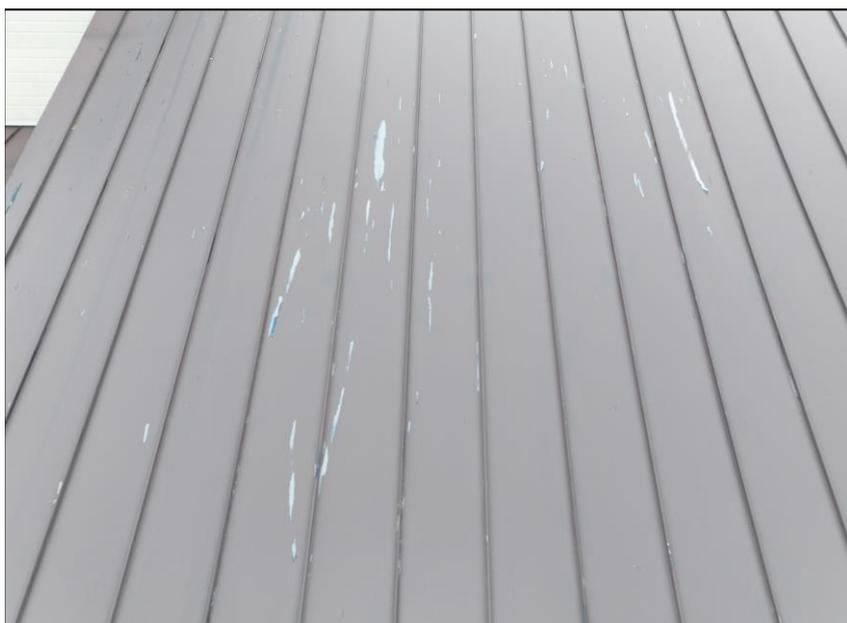
| 調査部位 | 1F屋根(南面) |

| 備考 | 塗装塗膜が剥がれている箇所がありました。 機械工具にて劣化塗膜を除去したのち、塗装工程に移るお見積内容になっております。 |

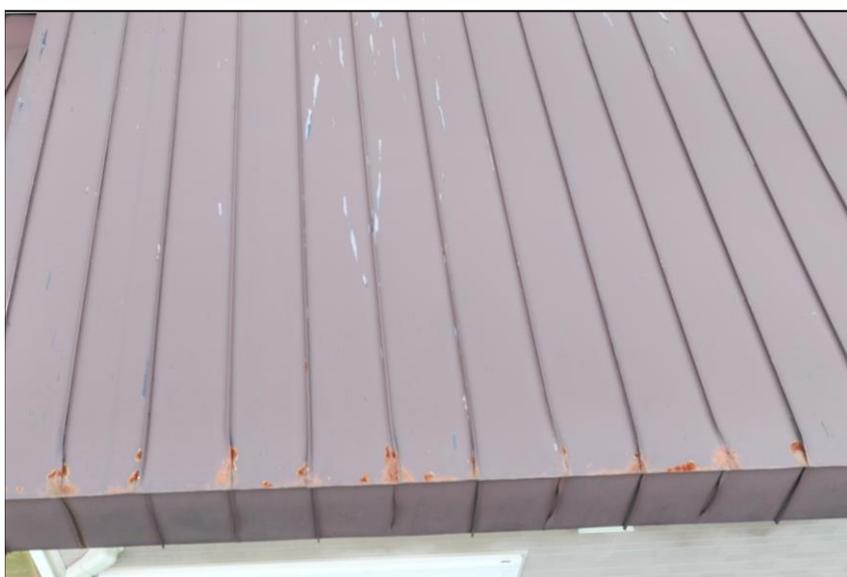
| 調査部位 | 1F屋根(南面) |

| 備考 | 錆発生状況 |
