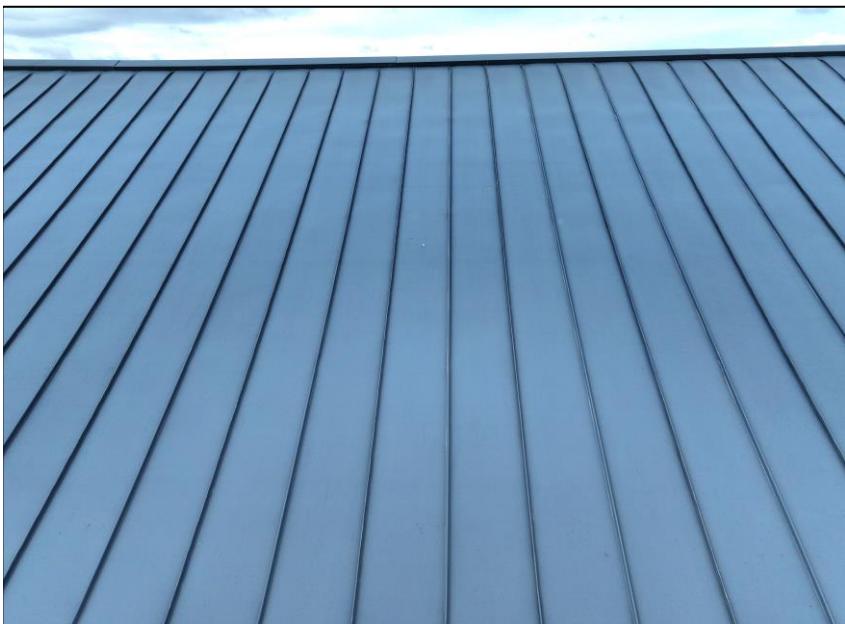
年月日	2023. 10. 7
調査部位	屋根(南面)
調査内容	腐食、欠損状況確認
備考	錆びもなく良好な状態でした。

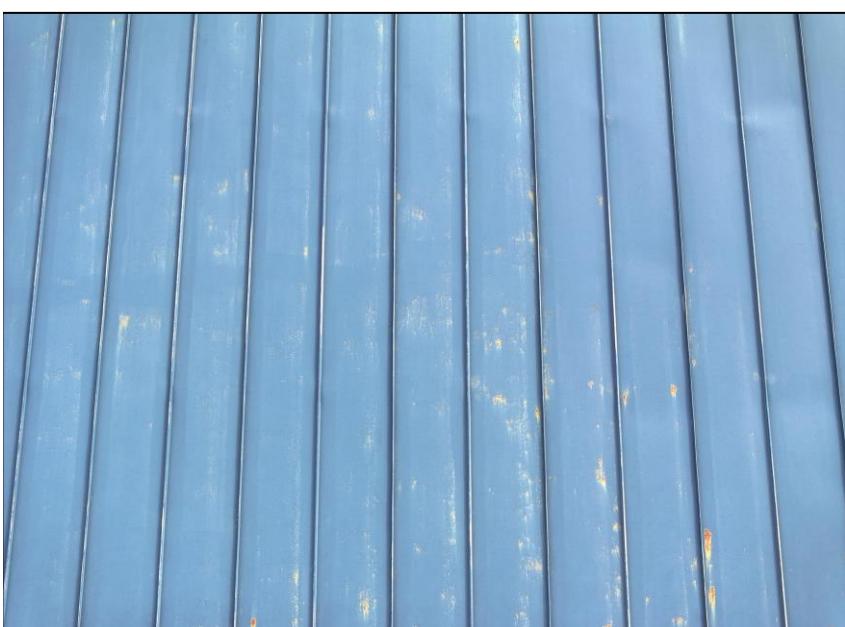
年月日	2023. 10. 7
調査部位	屋根(北面)
調査内容	腐食、欠損状況確認
備考	全体的に塗膜が薄くなっており、広範囲に錆が発生しておりました。

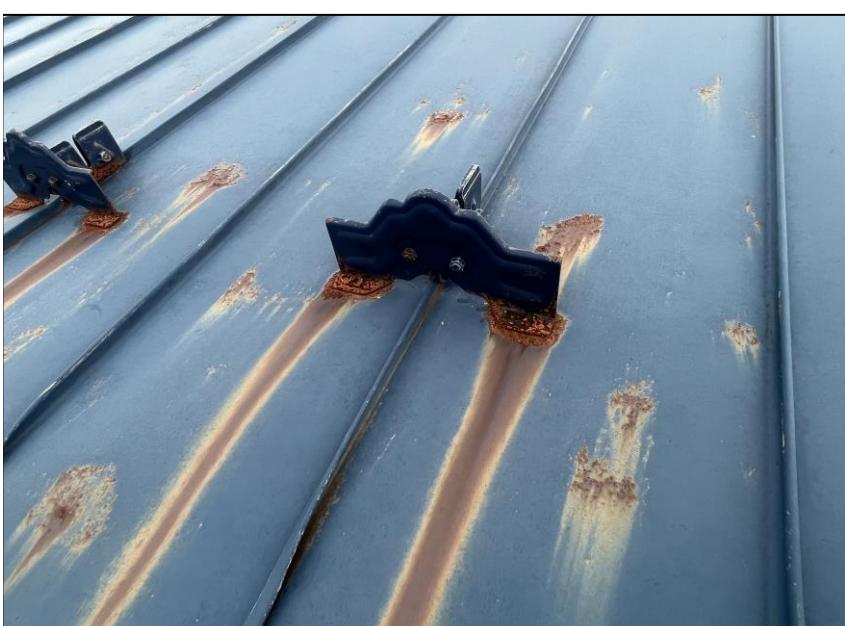
年月日	2023. 10. 7
調査部位	屋根(北面)
調査内容	腐食、欠損状況確認
備考	雪止め取り付け部の痛みが著しくひどい状態でした。 錆箇所については、錆止めと量を2度塗する仕様のお見積となっております。  雪止めは新品の物へ交換 16個取り外し、8個新規取付

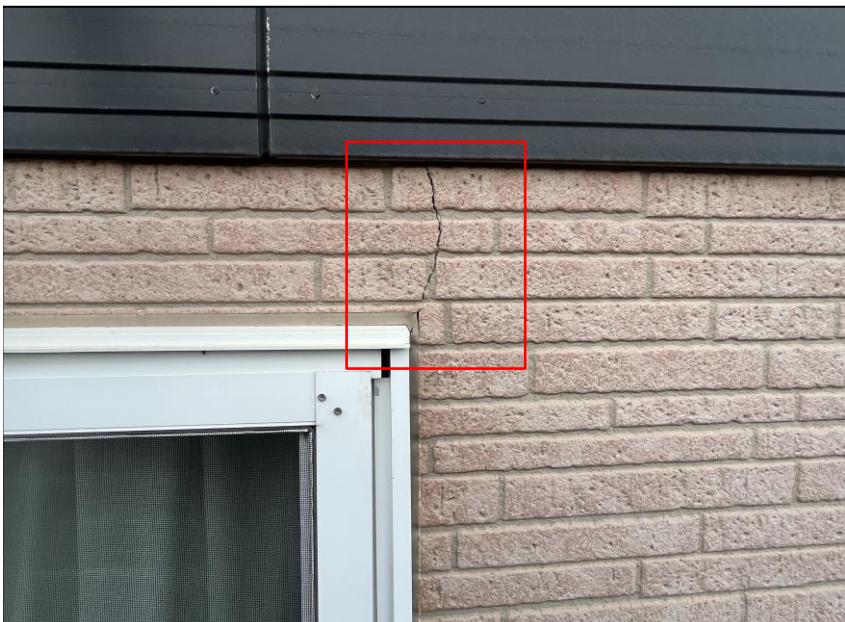
年月日	2023. 10. 7
調査部位	外壁(南面)
調査内容	腐食、欠損状況確認
備考	サイディングが割れている状態でした。 地震による影響と考えます。

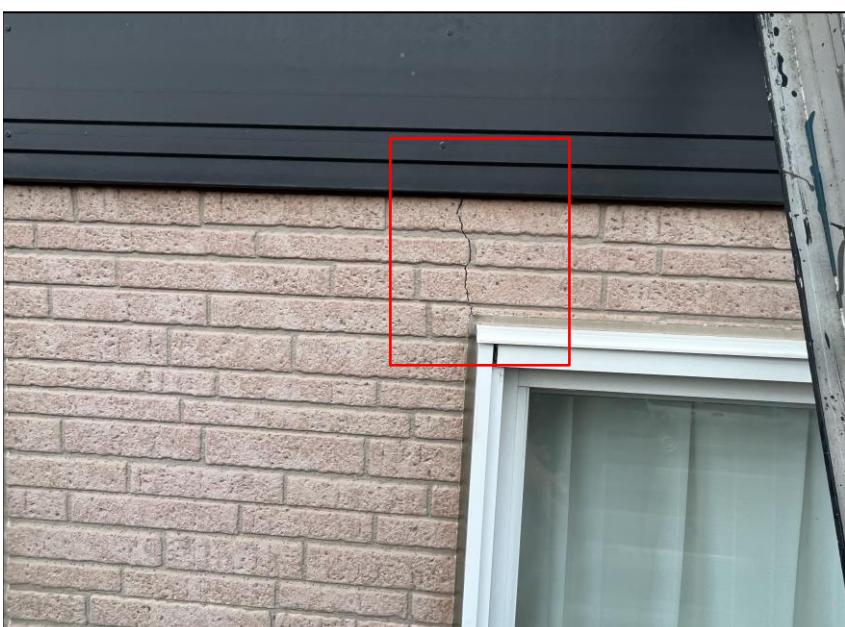
年月日	2023. 10. 7
調査部位	外壁(南面)
調査内容	腐食、欠損状況確認
備考	同上

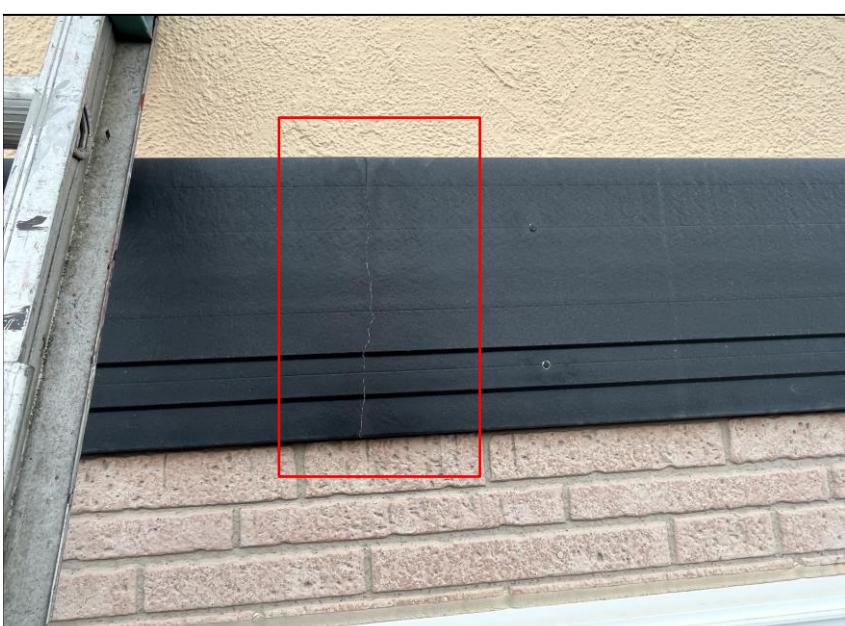
年月日	2023. 10. 7
調査部位	外壁(南面)
調査内容	腐食、欠損状況確認
備考	サイディングのクラック上の 帯もひび割れている状態で した。

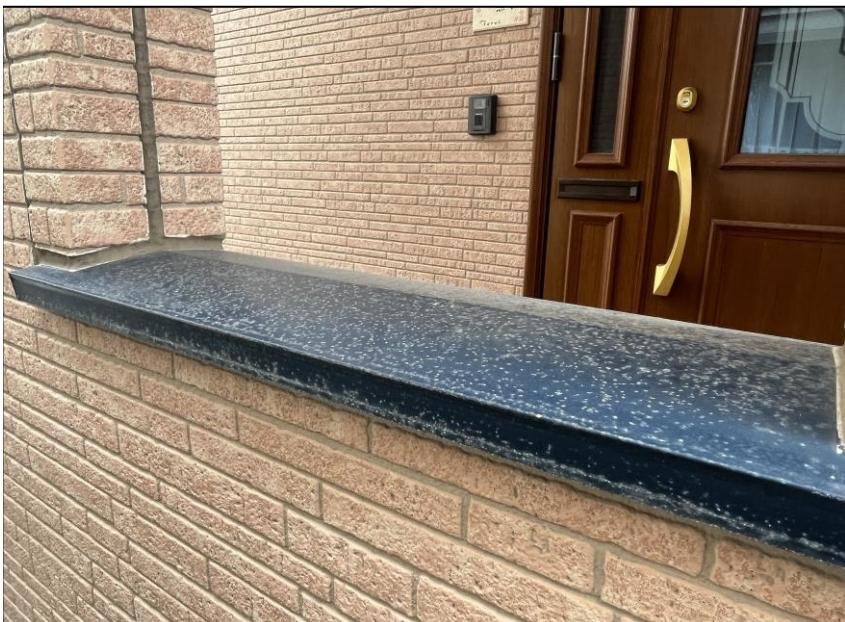
年月日	2023. 10. 7
調査部位	玄関前笠木
調査内容	腐食、欠損状況確認
備考	<p>錆の進行がひどい状態でした。</p> <p>機械工具を使用して錆を落とし、錆止めを2度塗したのち、上塗り塗料を2度塗りする内容のお見積りになっております。</p>

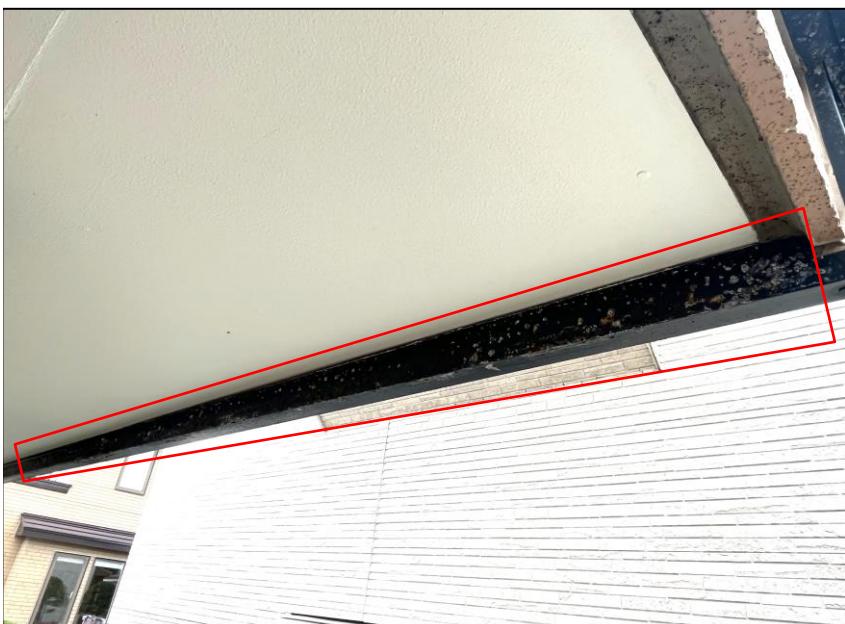
年月日	2023. 10. 7
調査部位	玄関前 破風
調査内容	腐食、欠損状況確認
備考	<p>赤く囲んだ部分が錆びてきている状態でした。</p> <p>塗装工程は笠木と同じ工程になります。</p>

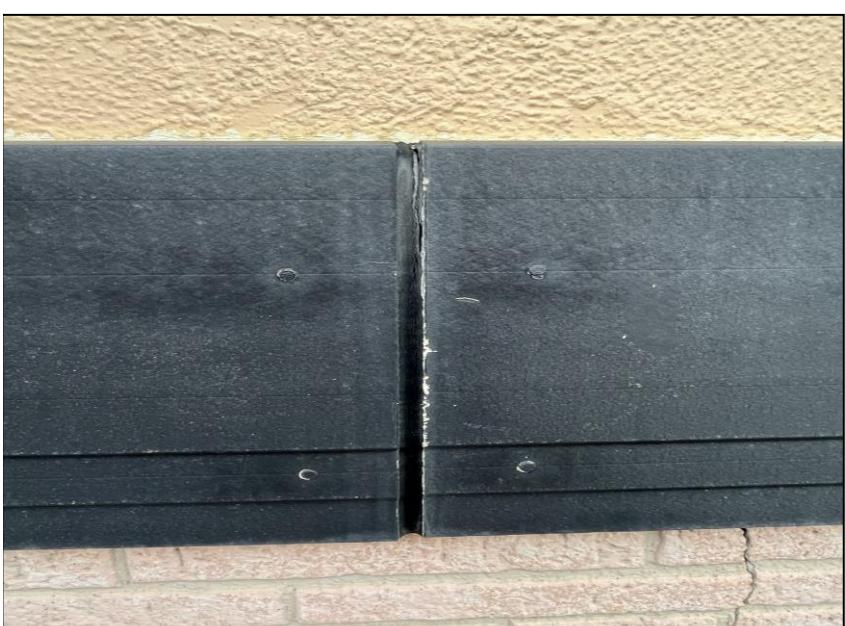
年月日	2023. 10. 7
調査部位	帯(幕板)
調査内容	腐食、欠損状況確認
備考	コーティングが破断している状態でした。

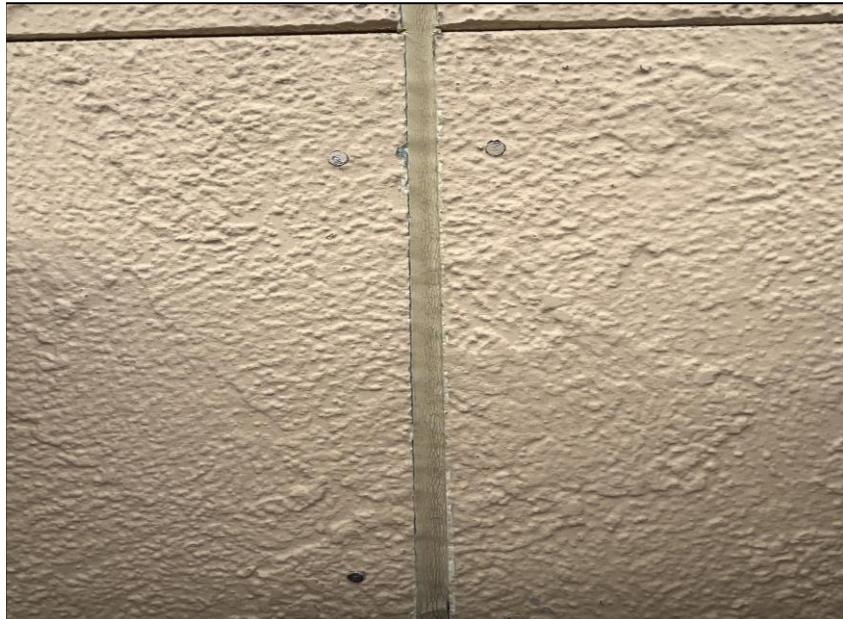
年月日	2023. 10. 7
調査部位	2F外壁
調査内容	腐食、欠損状況確認
備考	経年劣化によりコーティングが固くなり、ひび割れています。

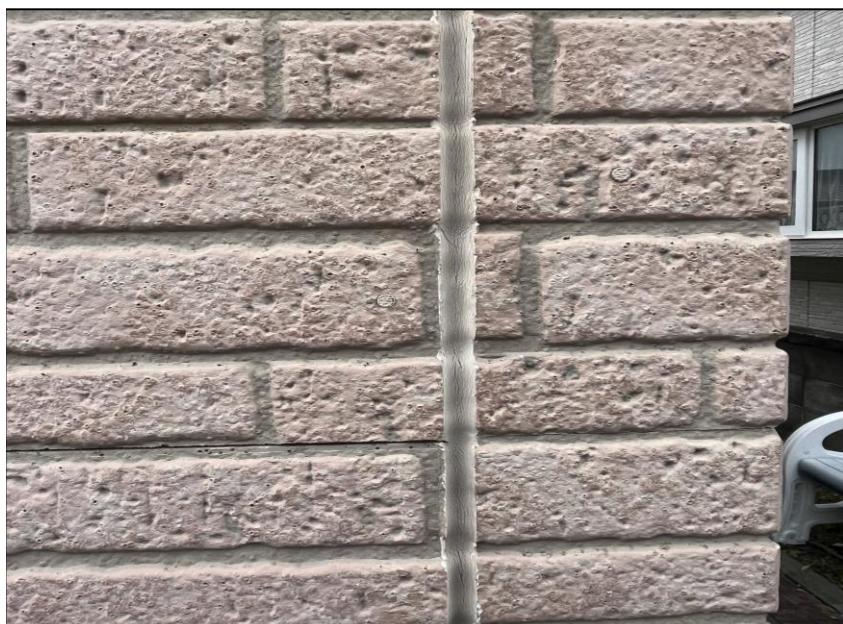
年月日	2023. 10. 7
調査部位	1F外壁
調査内容	腐食、欠損状況確認
備考	同上

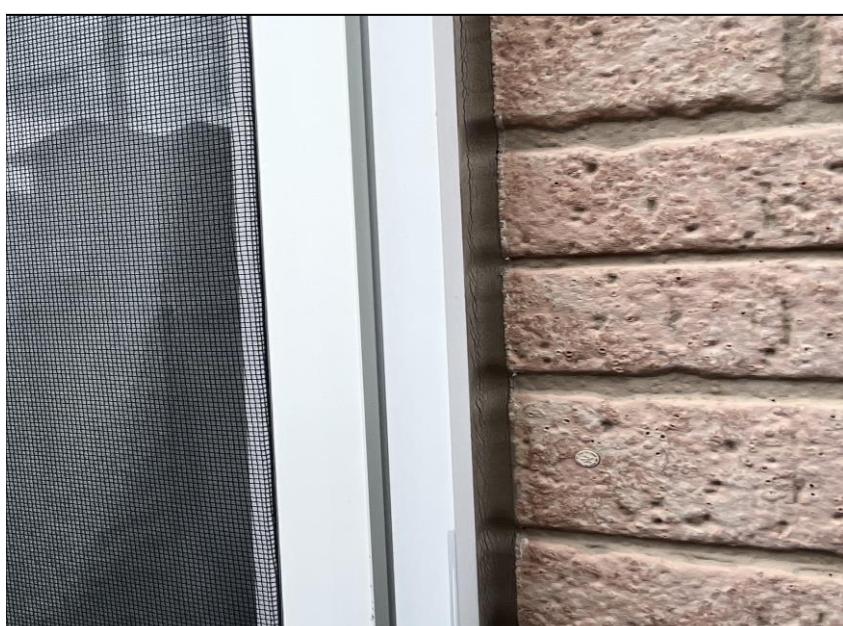
年月日	2023. 10. 7
調査部位	窓回り
調査内容	腐食、欠損状況確認
備考	同上
