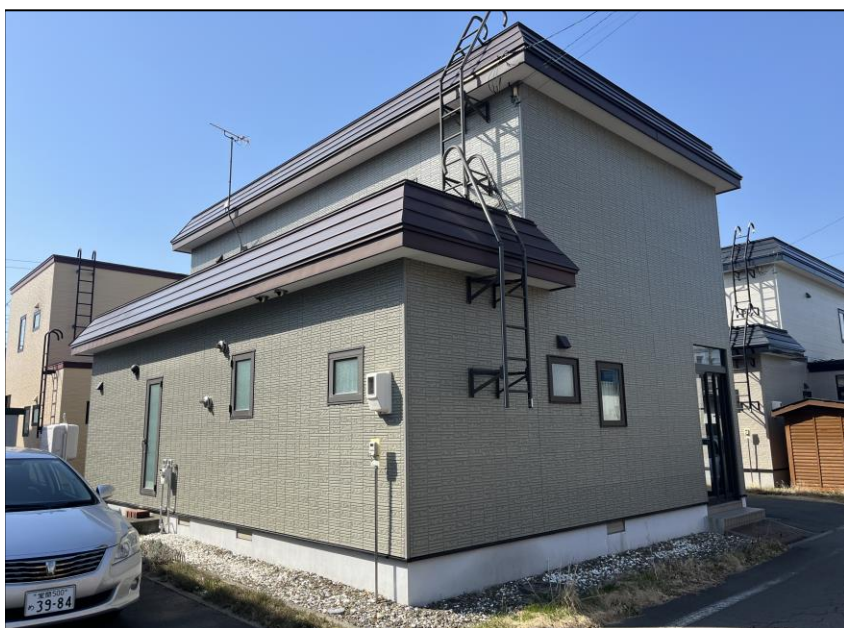
| 調査部位 | 全体 |

| 備考 | 窓下角の外壁の腐食が2カ所見られましたが、今回お見積もりではクリアー塗装ではなく、一般的な塗りつぶしの塗装ですので外壁の貼り換えなどをする必要はありません。 |

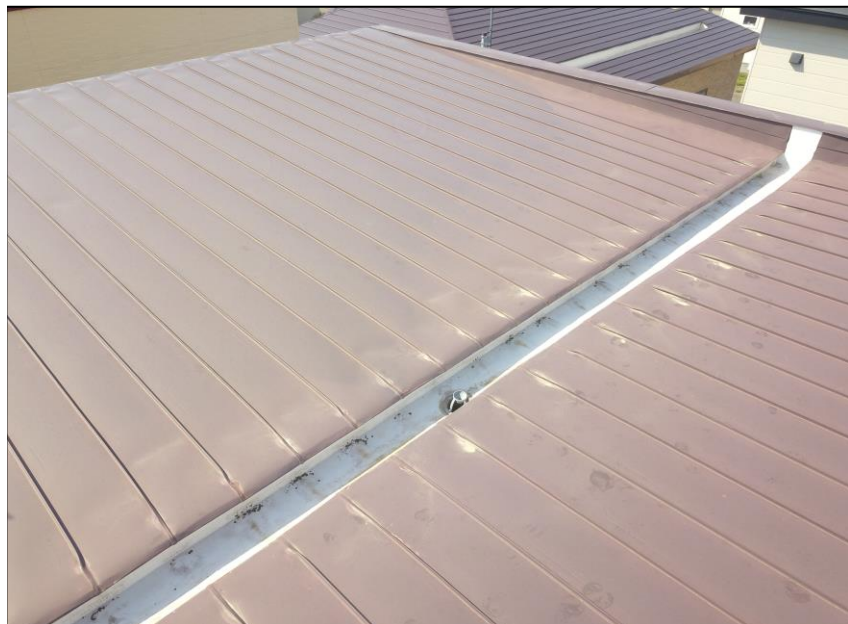
| 調査部位 | 屋根 |

| 備考 | 黄砂が少し付着している状態でした。<br>黄砂が溜まっている箇所は、塗料の剥離が起きやすい場所ですので、高圧水洗浄で綺麗に除去したのち塗装工程に移るお見積り内容になっております。 |

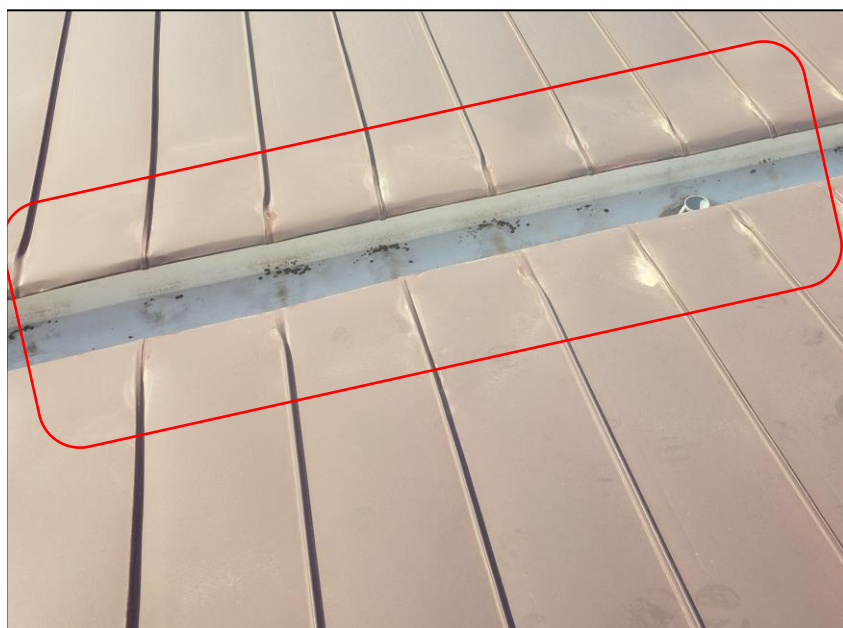
| 調査部位 | 屋根 |

| 備考 | 赤く囲んだ個所に錆が数カ所見られました。 |

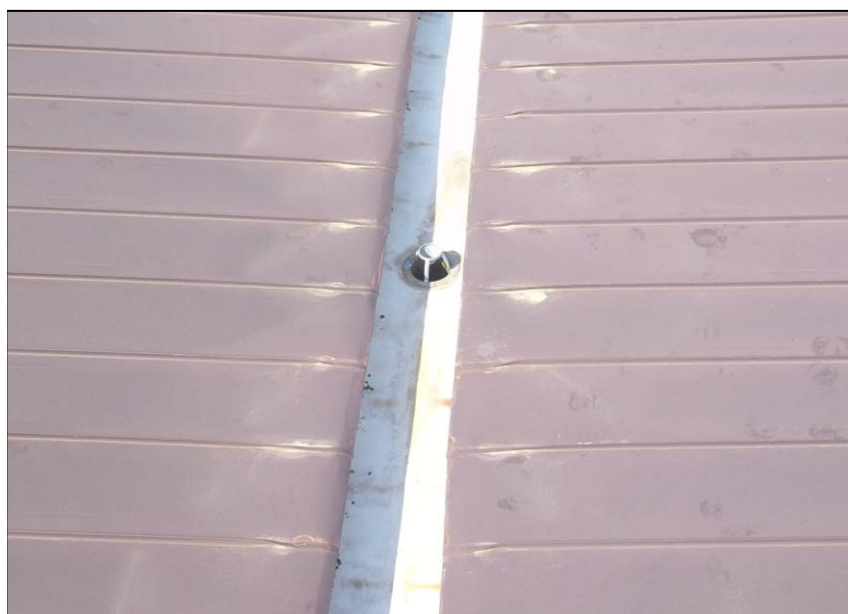
| 調査部位 | ルーフドレン |

| 備考 | ドレン周りに落ち葉やゴミなど無く、良好な状態でした。<br>ルーフドレンにゴミが積もると、雨漏りに発展する恐れが出て来てしまいます。 |

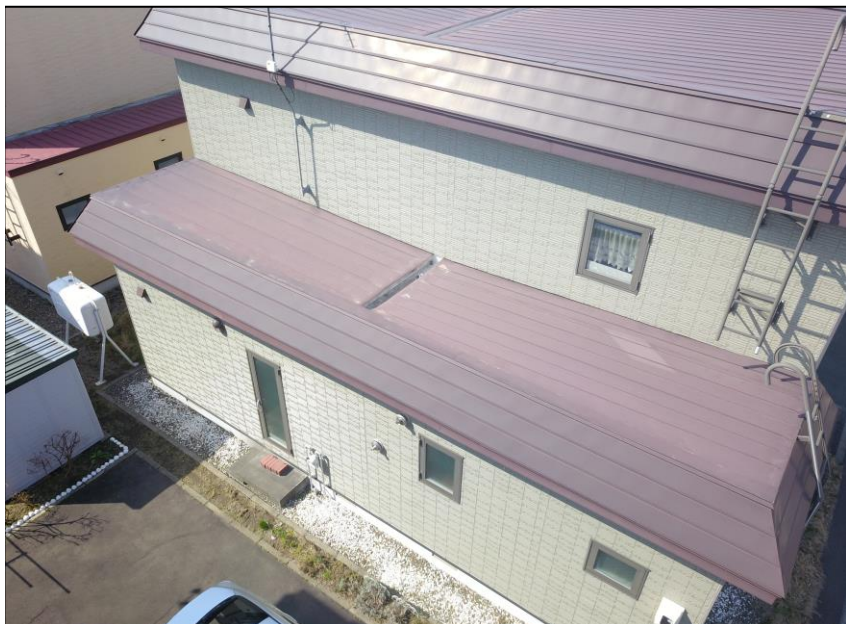
| 調査部位 | 1階、東側屋根 |

| 備考 | 目立った腐食などは見られませんでした。 |

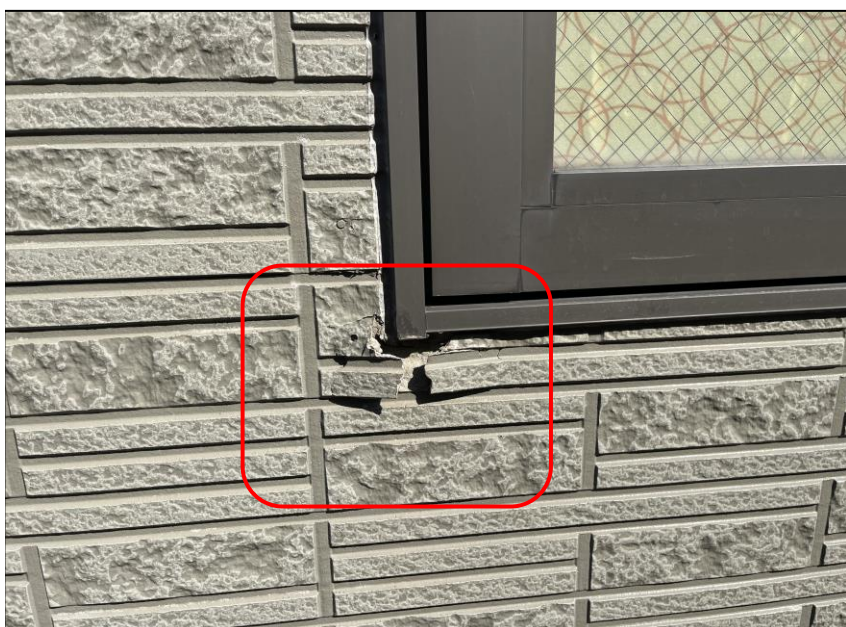
| 調査部位 | 南側外壁 |

| 備考 | 南側と東側の窓下角の外壁に腐食が見られました。<br>窓下水切りを取付けることによって対策が出来ます。 |

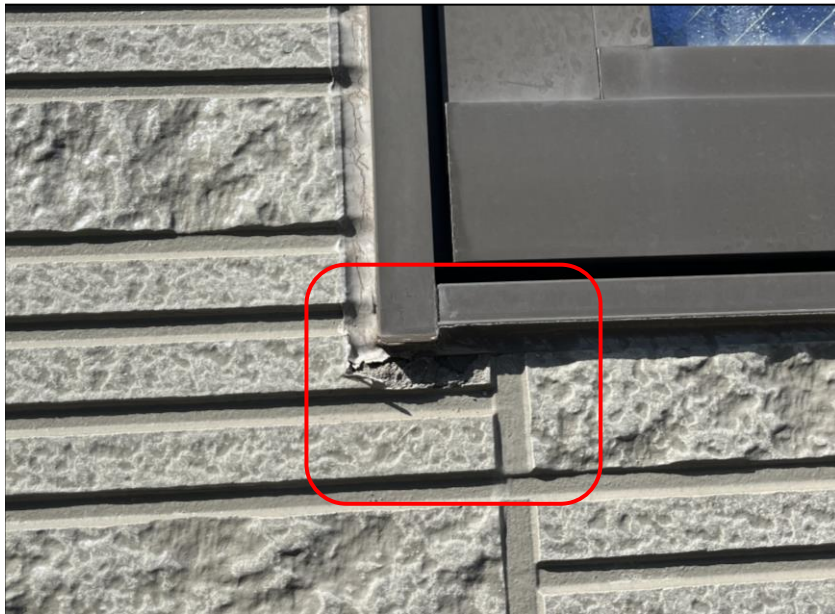
| 調査部位 | 東側外壁 |

| 備考 | 錆びて穴が開いている箇所がありました。<br>FRPシートにて補修致します。 |

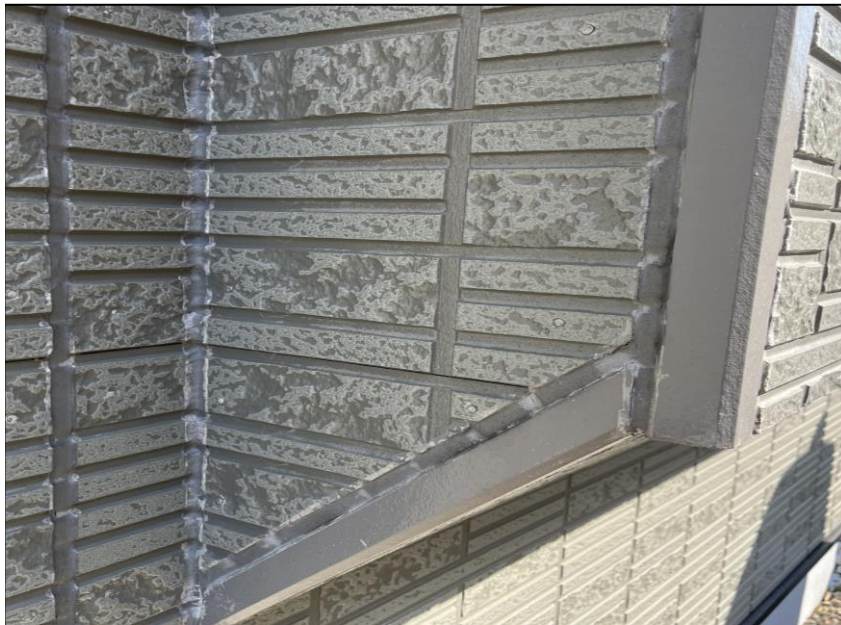
| 調査部位 | 外壁コーキング |

| 備考 | 経年劣化により、コーキングが固くなりひび割れて来ている状態でした。 |

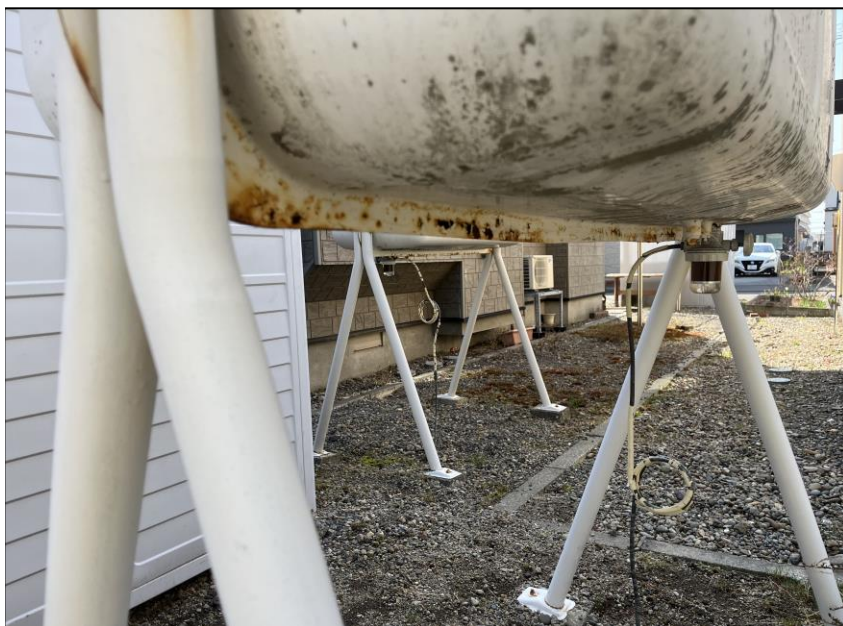
| 調査部位 | ホームタンク |

| 備考 | 錆びて来ておりました。 |

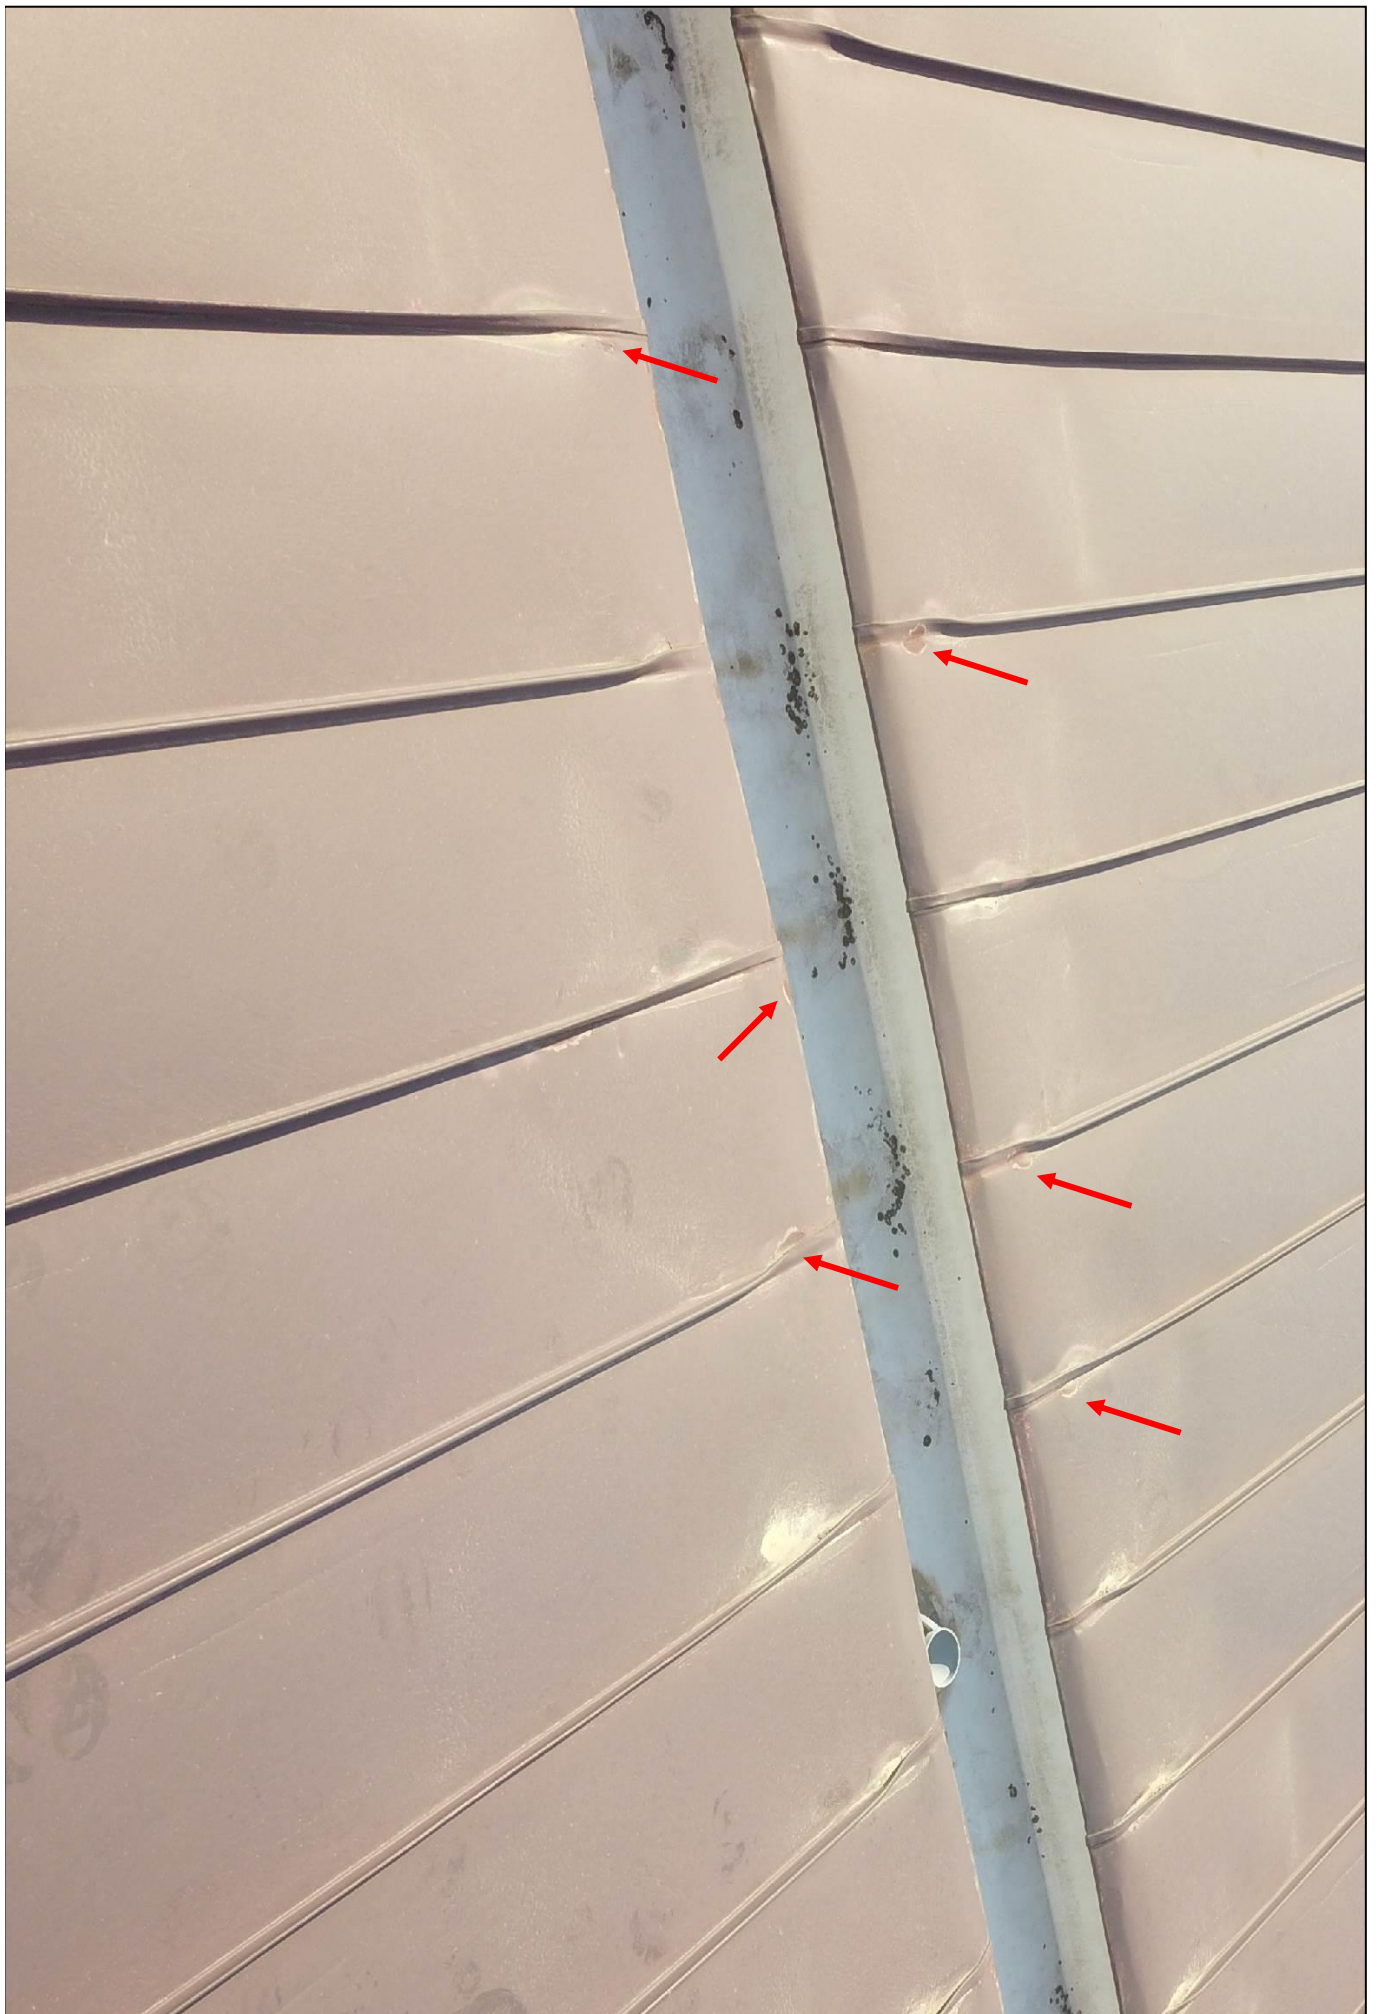
サビ発生状況
