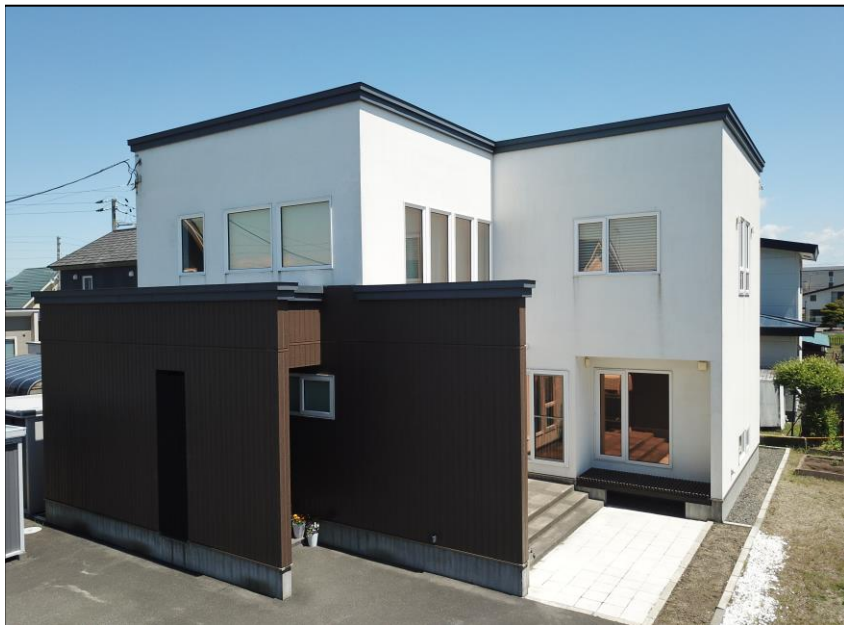
| 調査部位 | 西面 |

| 備考 | 全景 |

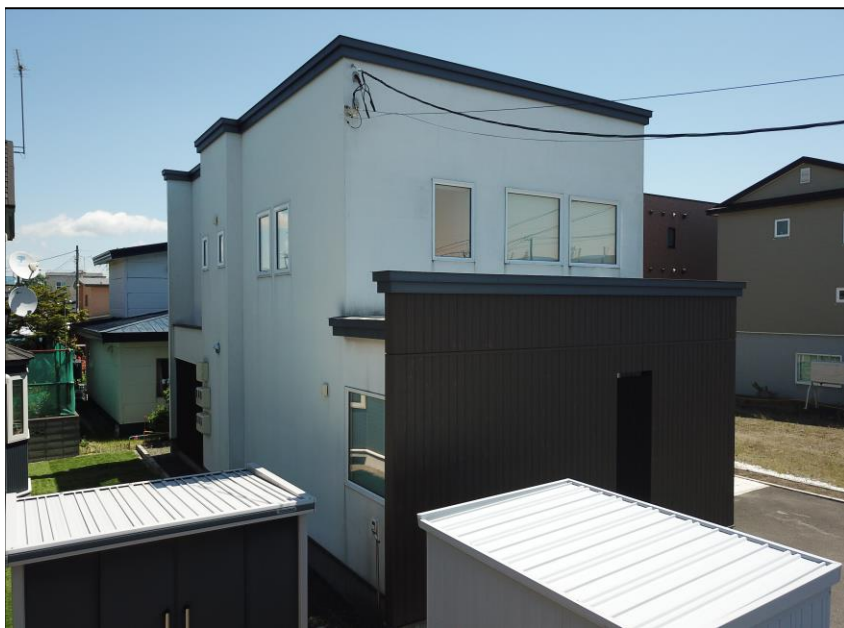
| 調査部位 | 北西面 |

| 備考 | 全景 |

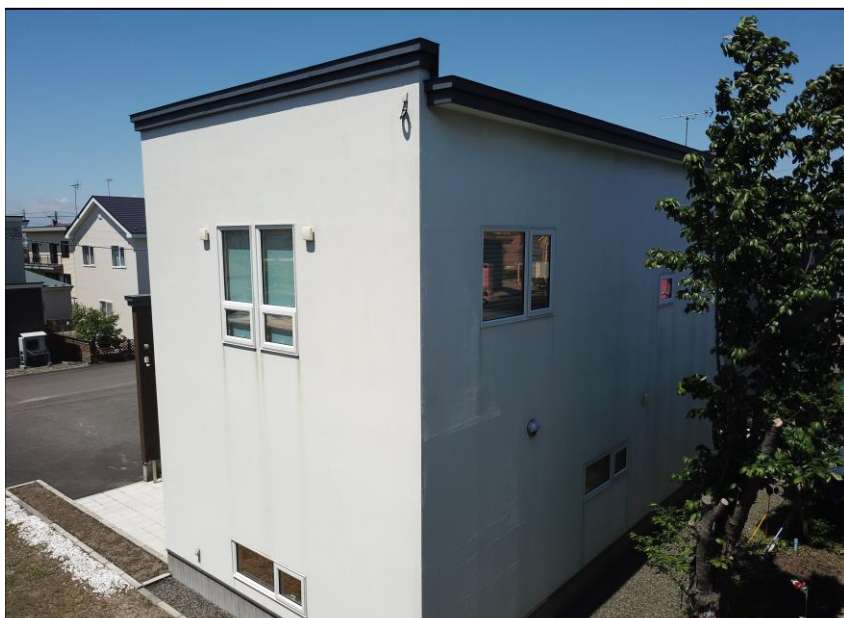
| 調査部位 | 南東面 |

| 備考 | <p>全体的に目立った外壁の腐食もなく、良好な状態で経年経過しておりました。</p> <p>一般的な塗り替えで大丈夫です。</p> |

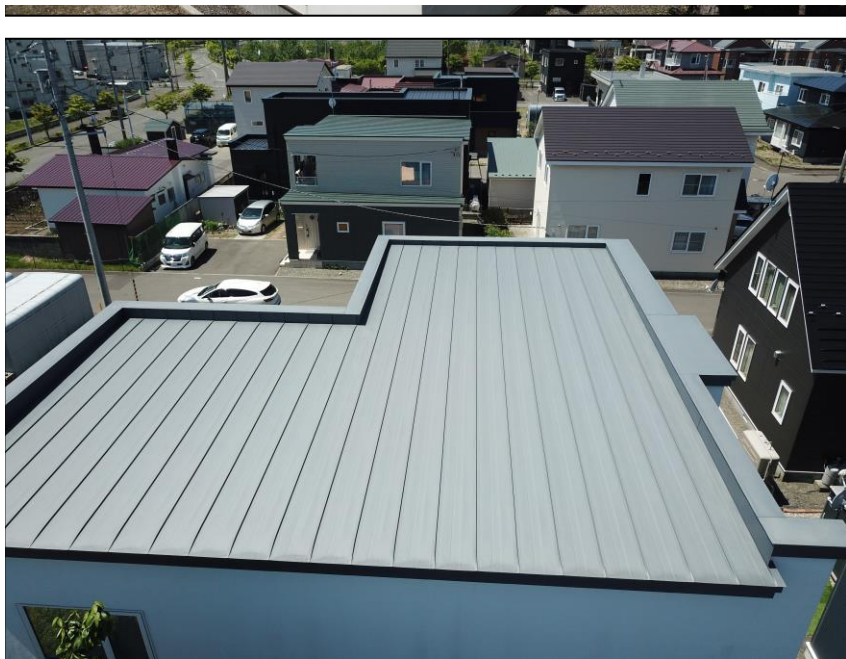
| 調査部位 | 屋根 |

| 備考 | 全景 |

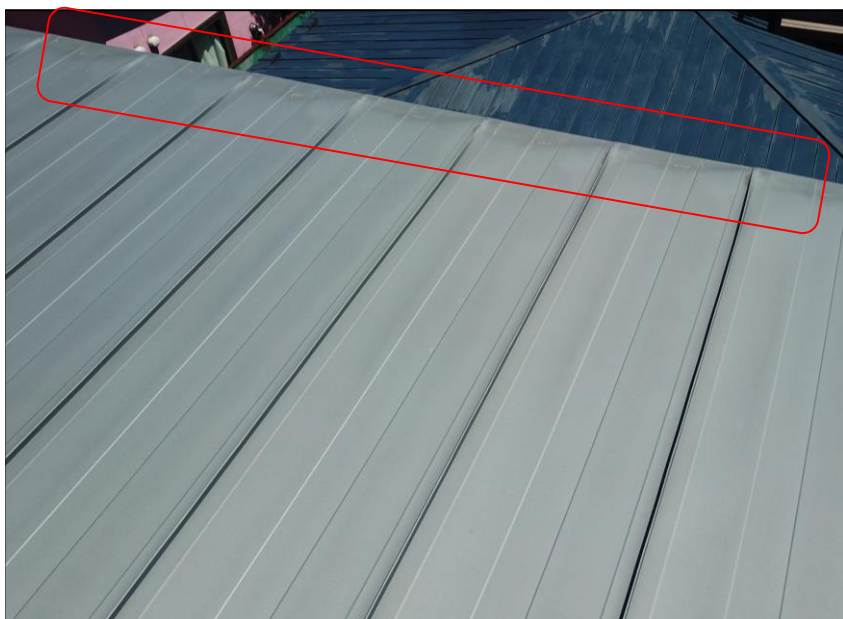
| 調査部位 | 屋根 |

| 備考 | 赤く囲んだ場所は屋根の中でも錆やすい部分になりますが、錆も無く良好な状態でした。 |

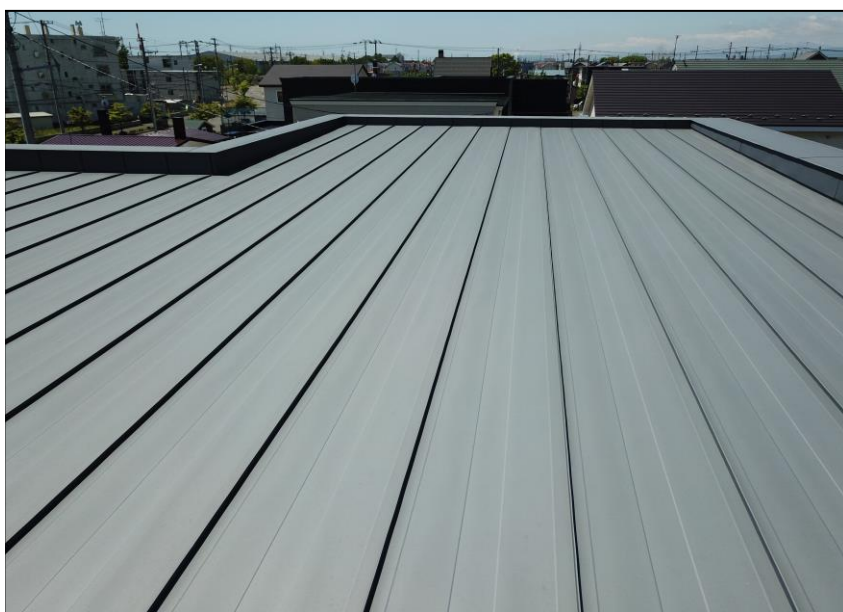
| 調査部位 | 屋根 |

| 備考 | 全体的に錆も無く、良好な状態で経年経過しておりました。 |

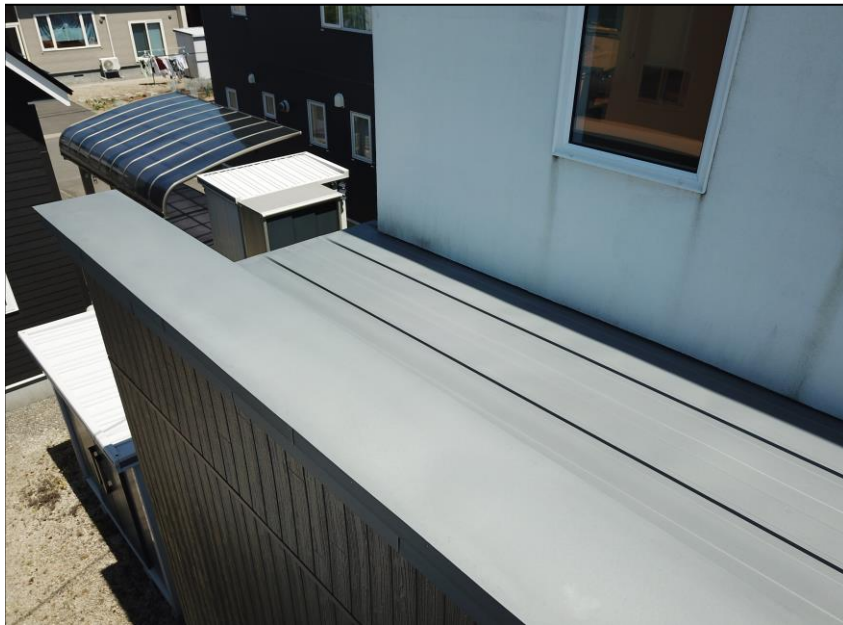
| 調査部位 | 小屋根 |

| 備考 | 小屋根にも錆は見当たりませんでした。 |

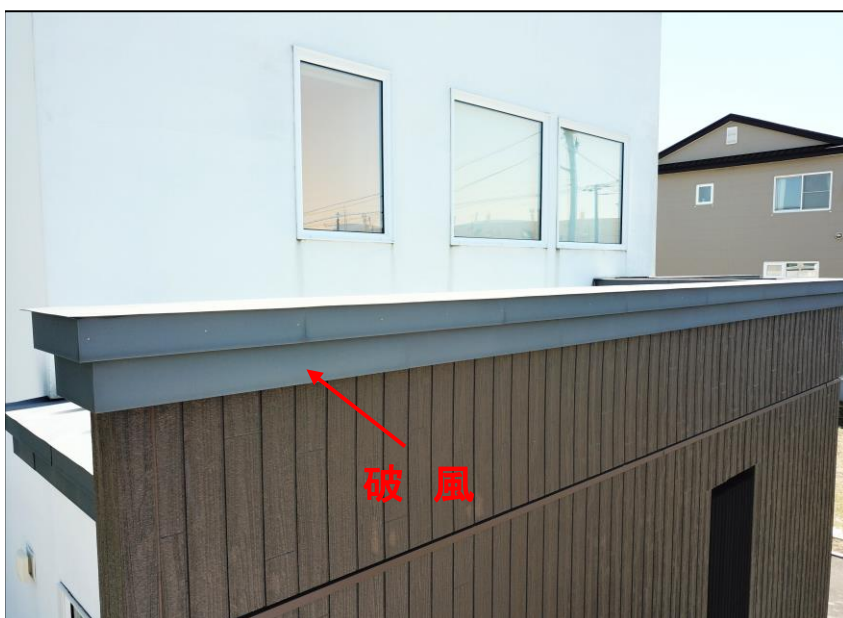
| 調査部位 | 破風 |

| 備考 | 破風にも錆は見られませんが、若干色あせてきております。 |

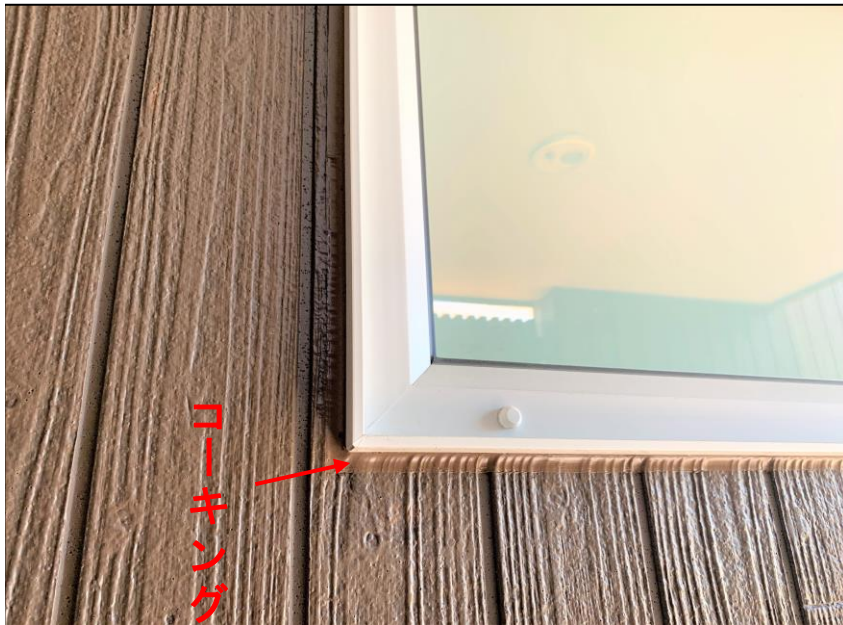
| 調査部位 | コーキング |

| 備考 | ひび割れ、破断など見られず良好な状態で経年経過しております。 |

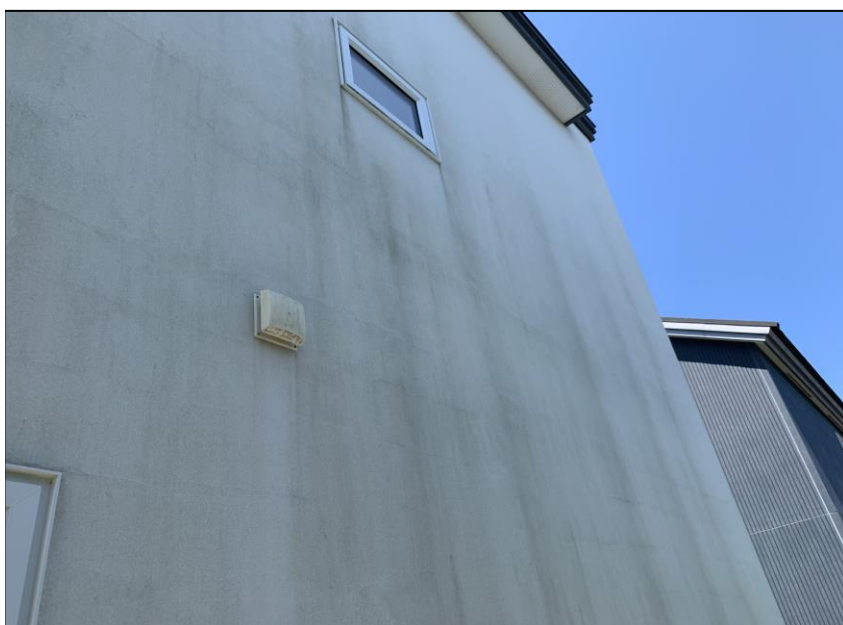
| 調査部位 | 外壁 |

| 備考 | 藻や水垢の汚れがひどい状態でした。防藻型の塗料を選定させていただきました。 |

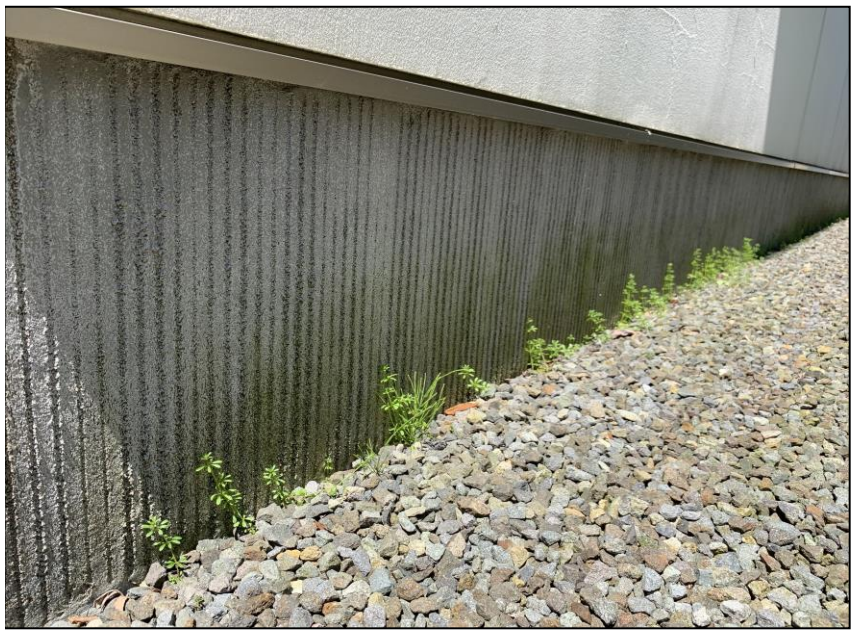
| 調査部位 | 基礎 |

| 備考 | 基礎も藻が生えて来ている状態でした。<br>塗装見積もりに基礎の項目も入れてあります。<br>不要の場合は基礎の塗装代金を引いた金額になります。 |
