| 調査部位 | 戸建て住宅 |
| 調査内容 | 腐食、欠損状況確認 |

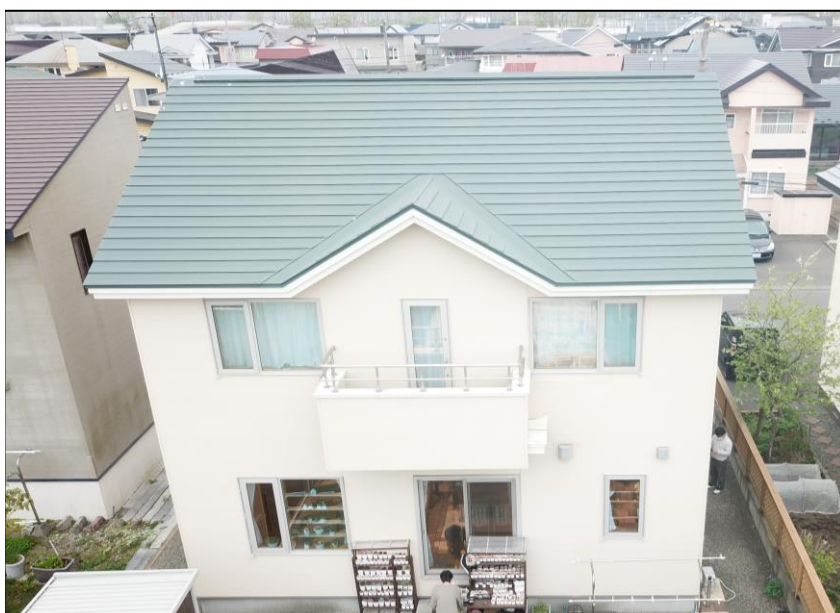
| 調査部位 | 戸建て住宅 |

| 備考 | <p>痛みの激しい箇所も見当たらず、良好な状態で経年経過しております。</p> <p>外壁が割れていた箇所については、外部用パテにて修繕いたします。</p> |

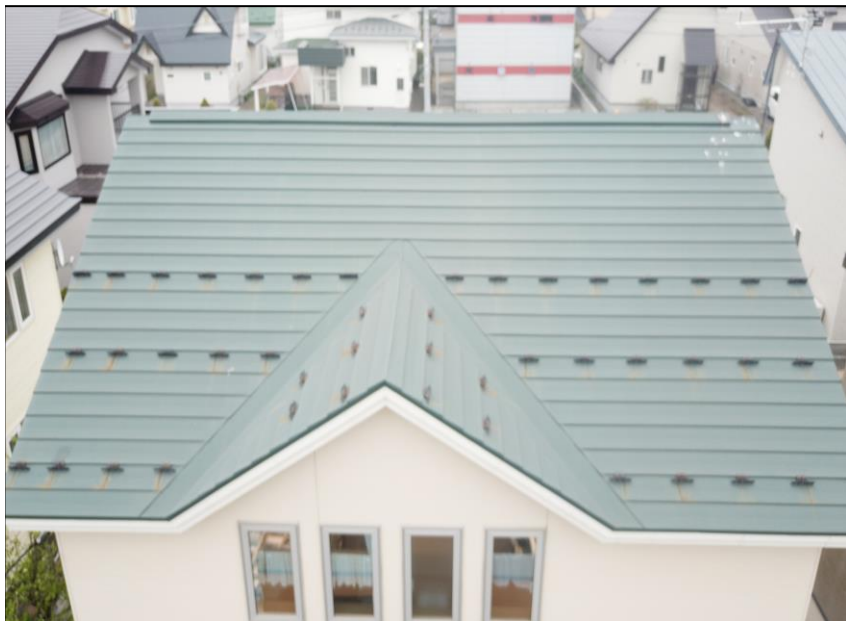
| 調査部位 | 屋根 |

| 備考 | 北面屋根全景 |

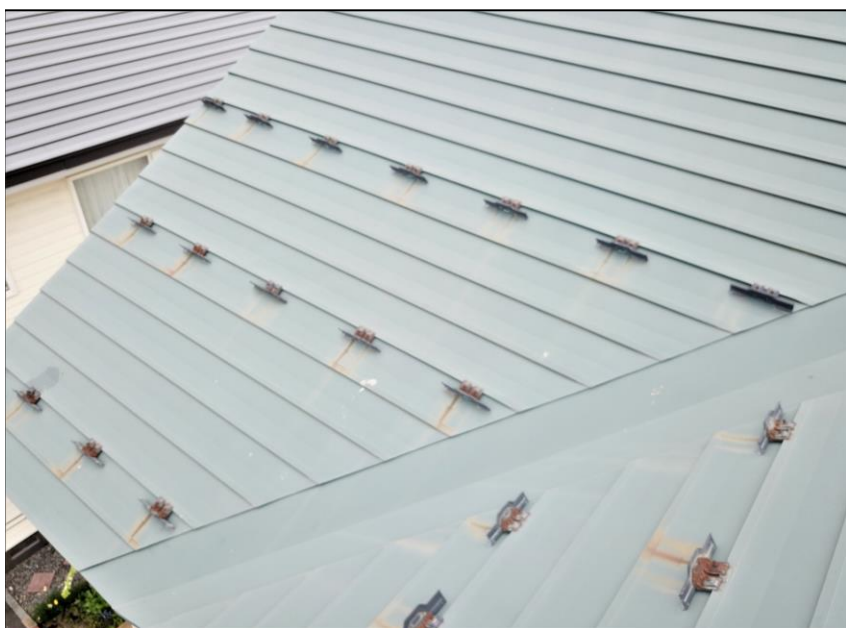
| 調査部位 | 屋根 |

| 備考 | 雪止め取付力所と雪止めが錆びて来ておりました。 |

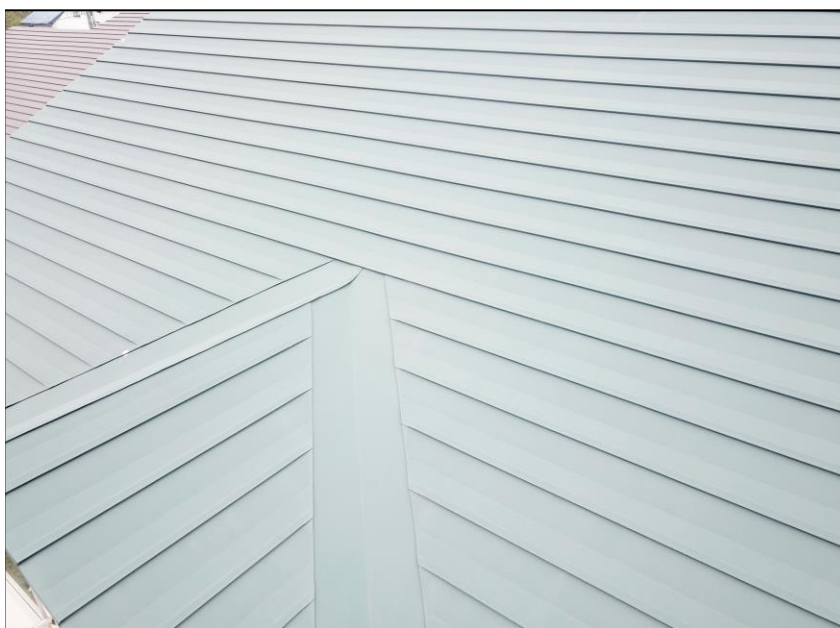
| 調査部位 | 屋根 |

| 備考 | 錆も無く良好な状態で経年経過しております。 |

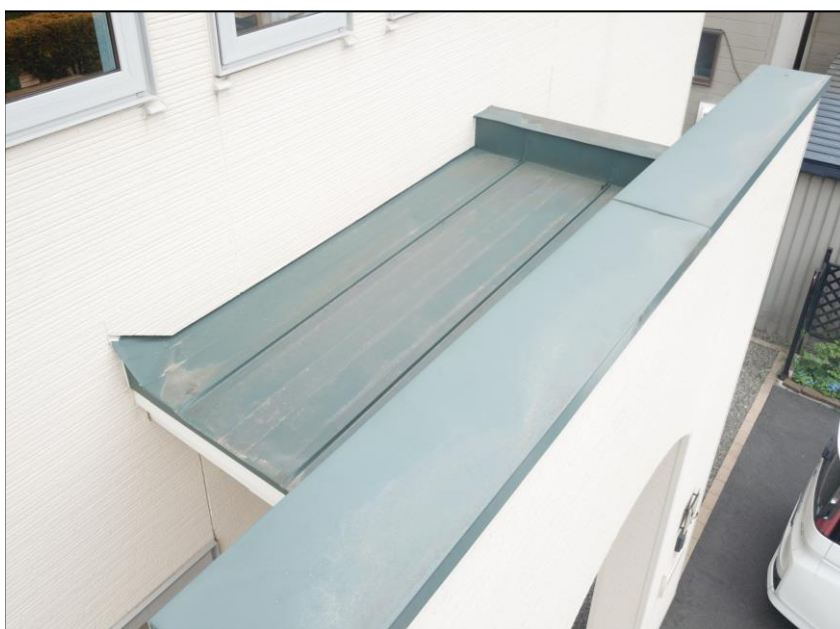
| 調査部位 | 玄関上 小屋根 |

| 備考 | 黄砂が若干溜まっておりました。<br>高圧水洗浄で綺麗に黄砂を除去したのち塗装工程に移るお見積内容になっております。 |

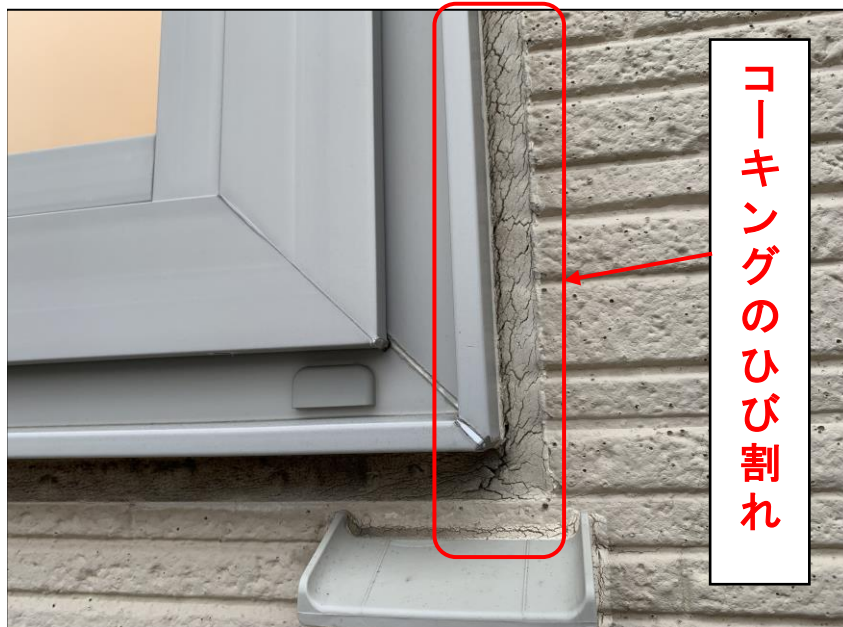
| 調査部位 | コーキング |

| 備考 | コーキング材が固くなりひび割れて来ている状況でした。コーキングは母屋を守るために大事な箇所になります。補修や上打ちではなく、脱着交換をお勧めいたします。お見積もりは全脱着交換の金額になっております。 |
