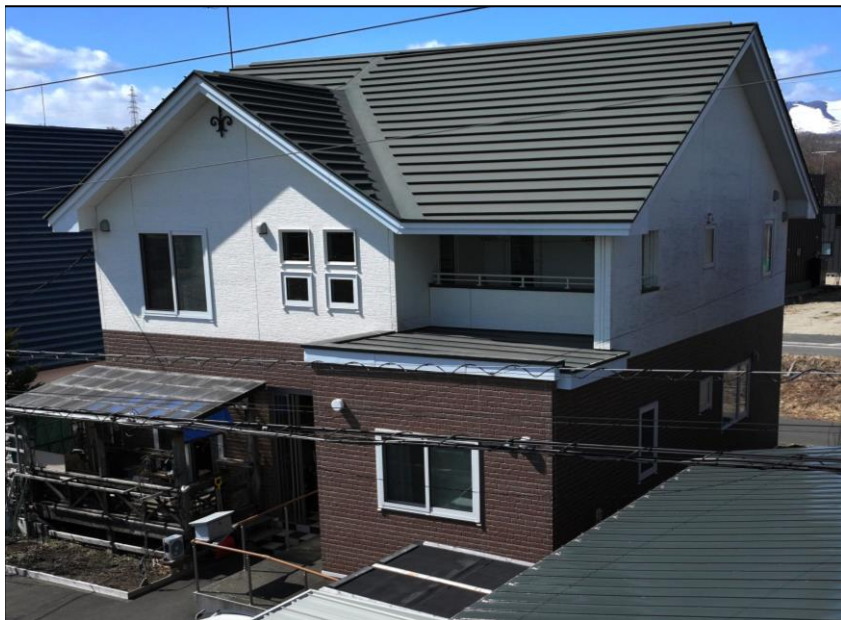
| 調査部位 | 全体 |

| 備考 | 全景 |

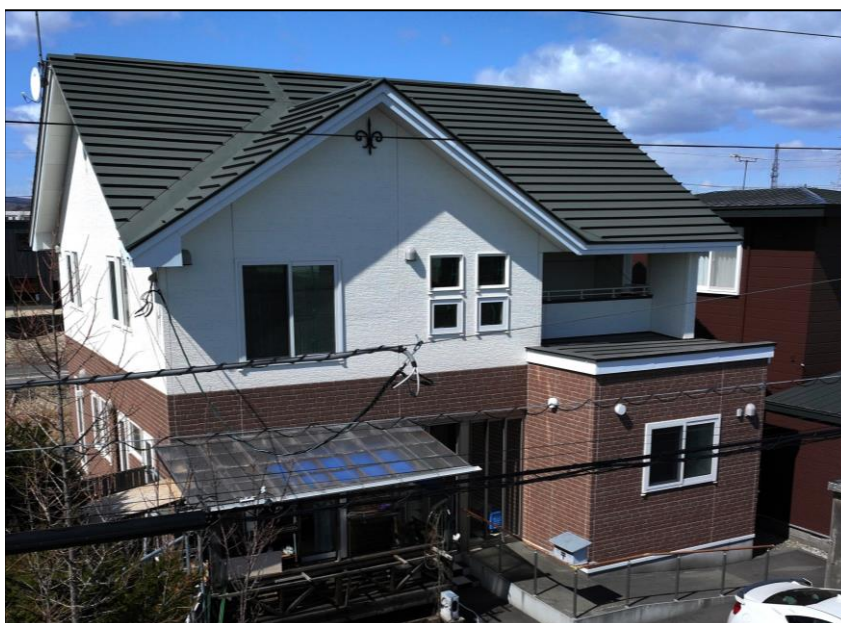
| 調査部位 | 全体 |

| 備考 | 外壁にめったった腐食や破損箇所は見られませんでした。<br>一般的な塗装で問題ありません。 |

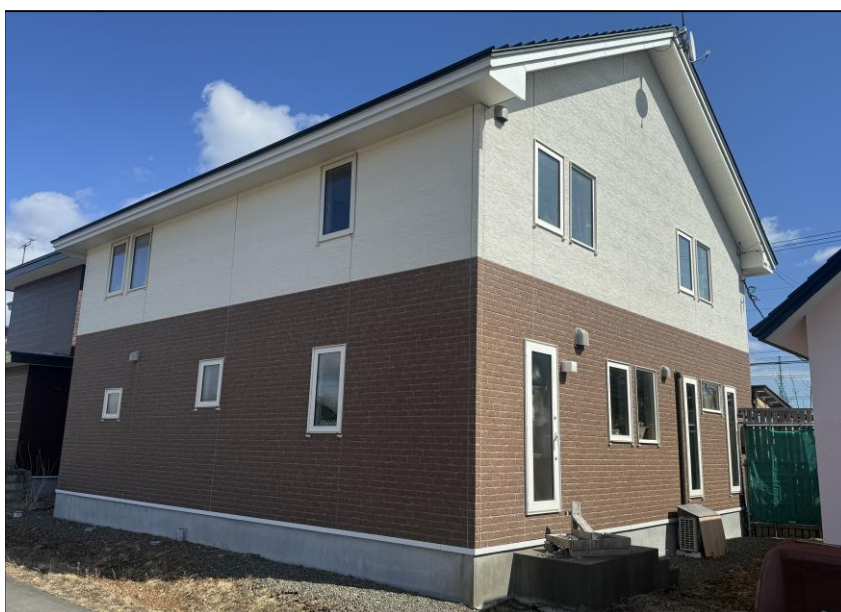
| 調査部位 | 全体 |

| 備考 | 2階外壁部分は、一般的な単色塗装(好きな色に変えれます)<br>1階外壁部分は、クリアー塗装のお見積りを作成しております。 |

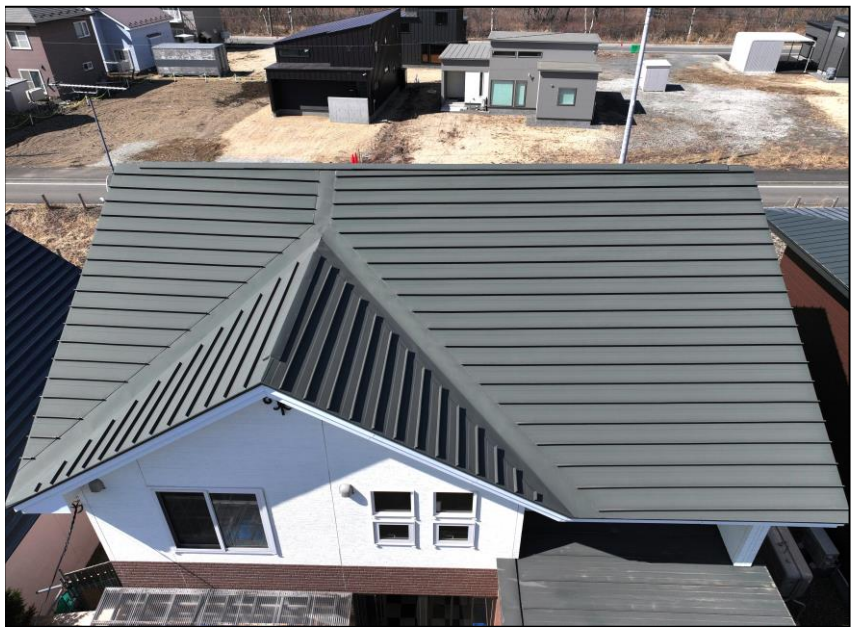
| 調査部位 | 屋根(南面) |

| 備考 | 全景 |

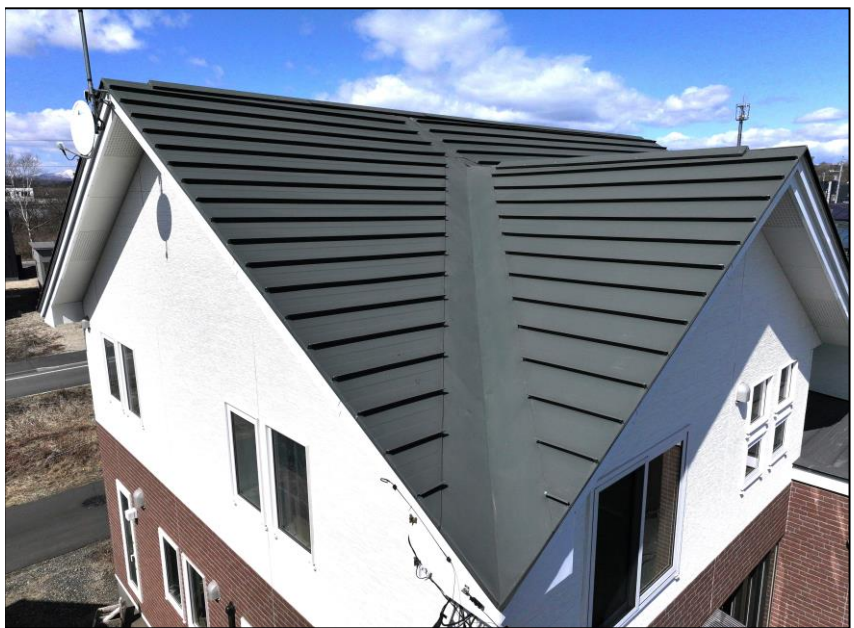
| 調査部位 | 2F屋根 |

| 備考 | 錆びも無く良好な状態で経年経過しております。 |

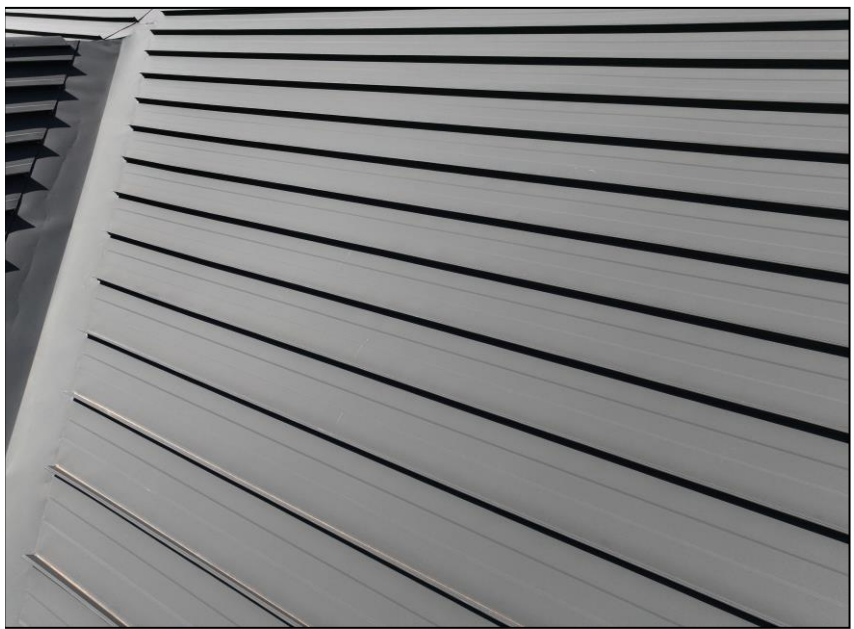
| 調査部位 | 屋根 |

| 備考 | ストッパーフ(雪が落ちない構造の屋根)ですので一般的な横張の屋根より塗装の手間がかかるため塗装単価が少し高くなっております。 |

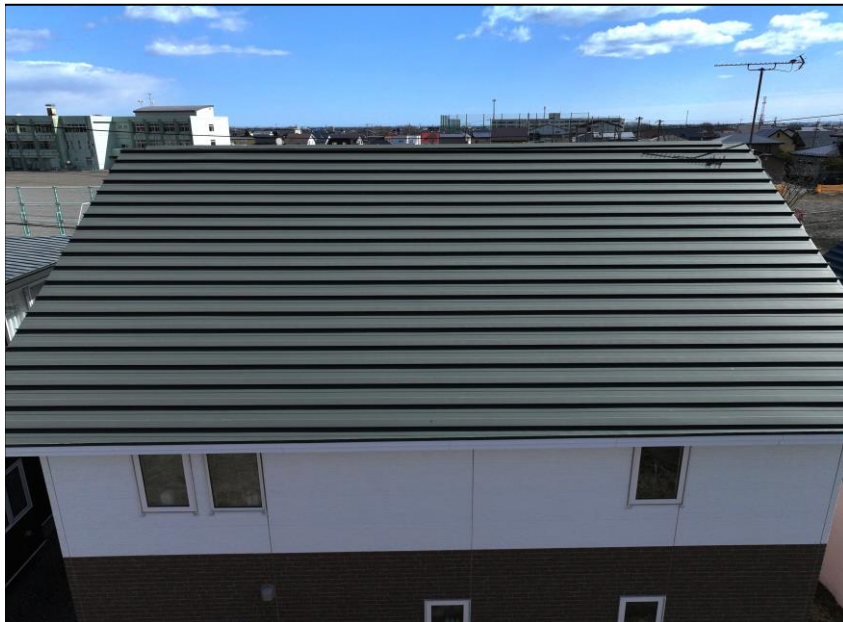
| 調査部位 | 屋根(北面) |

| 備考 | 全景 |

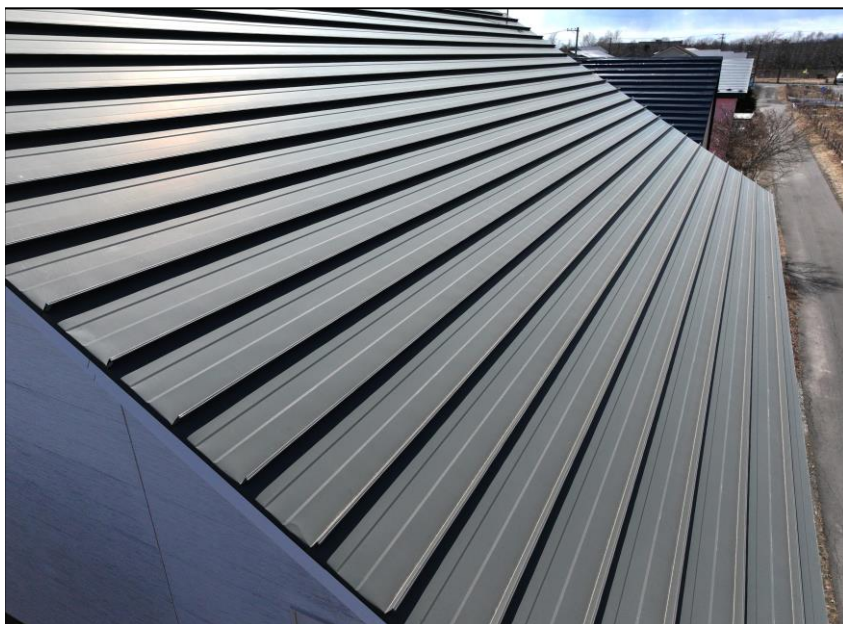
| 調査部位 | 屋根(北面) |

| 備考 | 北側の屋根も錆などなく、良好な状態で経年経過しておりました。 |

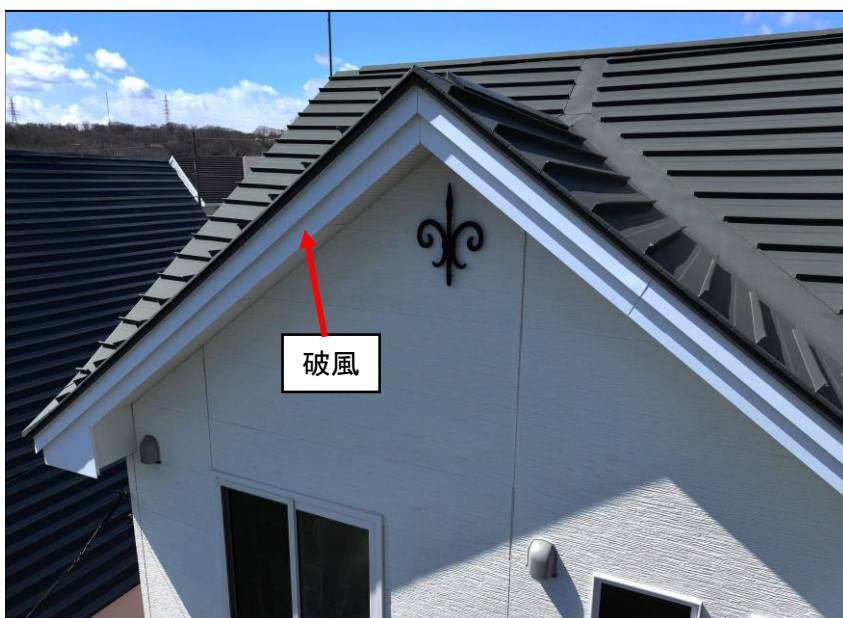
| 調査部位 | 破風 |

| 備考 | 破風表面にも錆など見られませんでした。 |

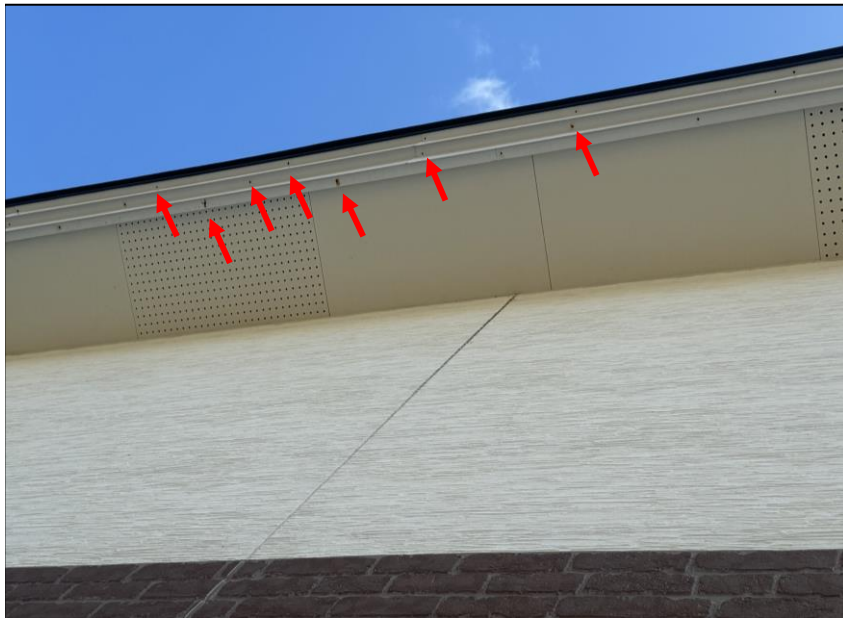
| 調査部位 | 破風 |

| 備考 | 釘が錆びてきている状態でした。錆を落として、錆止め塗装後、上塗り塗装をするお見積内容となっております。<br>(プラン①は錆止め塗装後、上塗り塗料を1度塗り)<br>(プラン②③は、錆止め塗装後、上塗り塗料を2度塗り) |

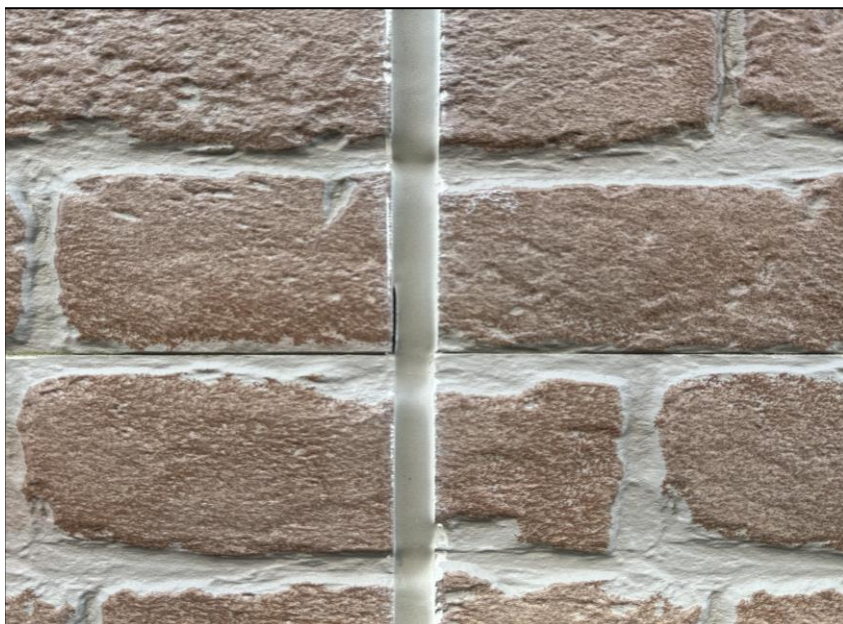
| 調査部位 | 外壁目地 |

| 備考 | コーキングが劣化して固くなり、痩せてひび割れている状態でした。 |

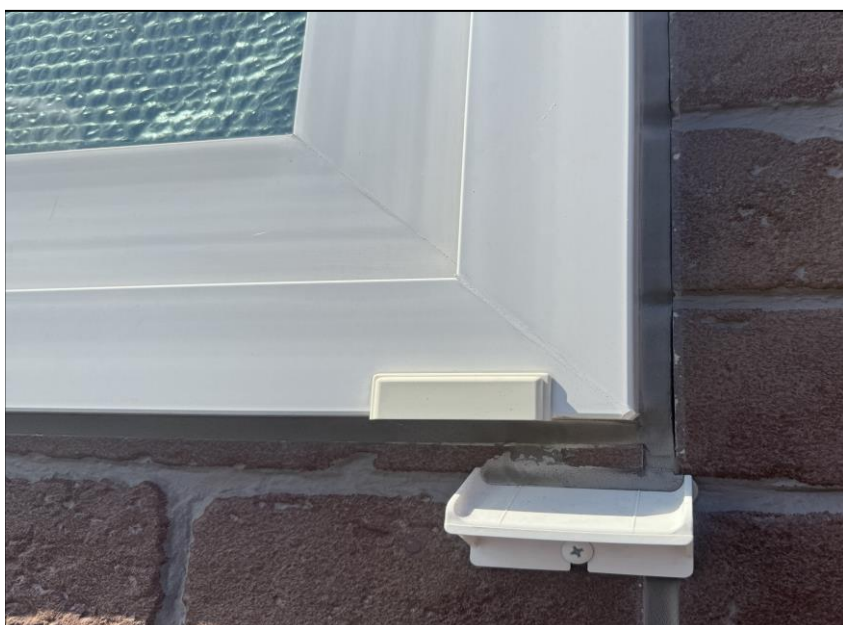
| 調査部位 | 窓回り目地 |

| 備考 | サッシ周りのコーキングも切れている状態でした。コーキングは母屋を守るために大事な部分になります。雨漏りの原因にもつながりますので、補修ではなく、全てコーキングの取替えをお勧めいたします。 |

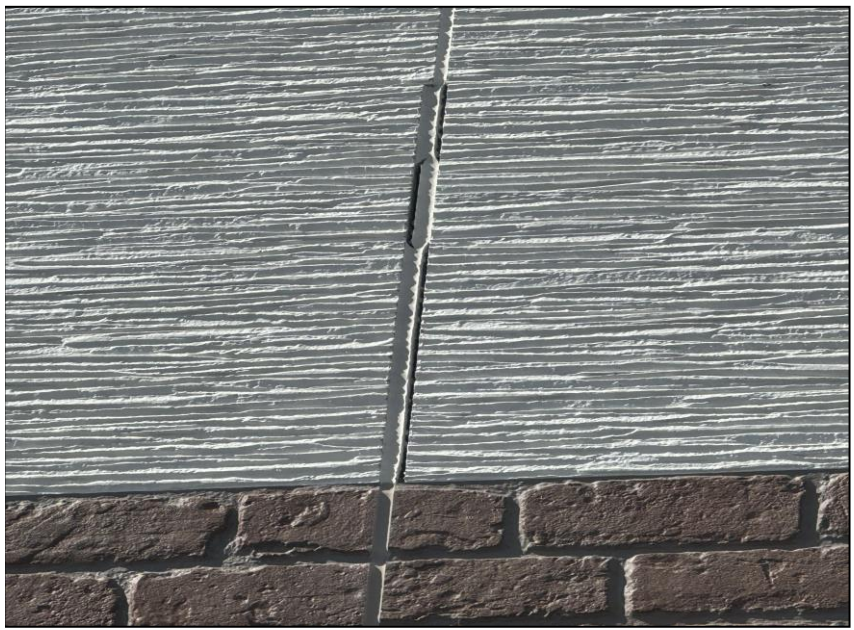
| 調査部位 | 外壁目地 |

| 備考 | コーキングが切れている状態でした。 |
