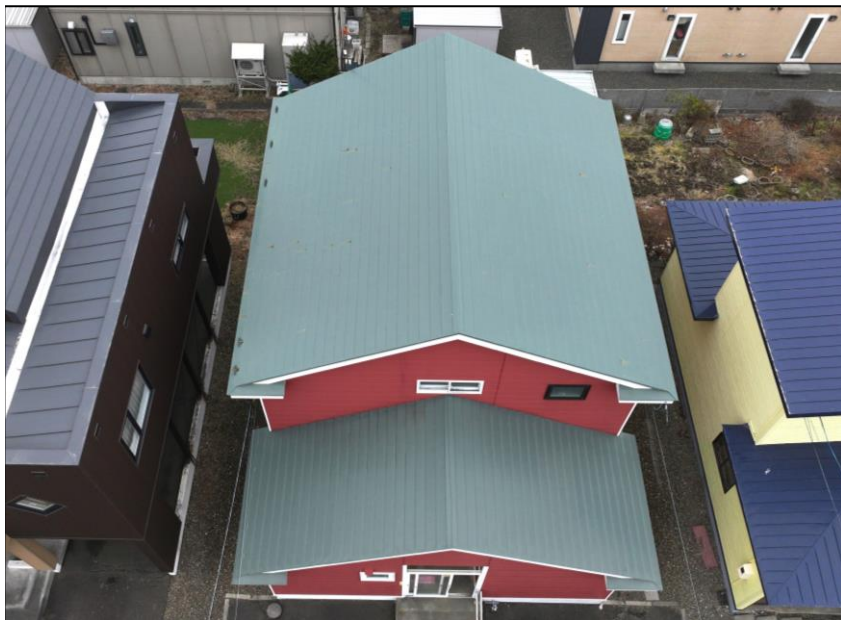
| 調査部位 | 全体 |

| 調査内容 | 腐食、欠損状況確認 |

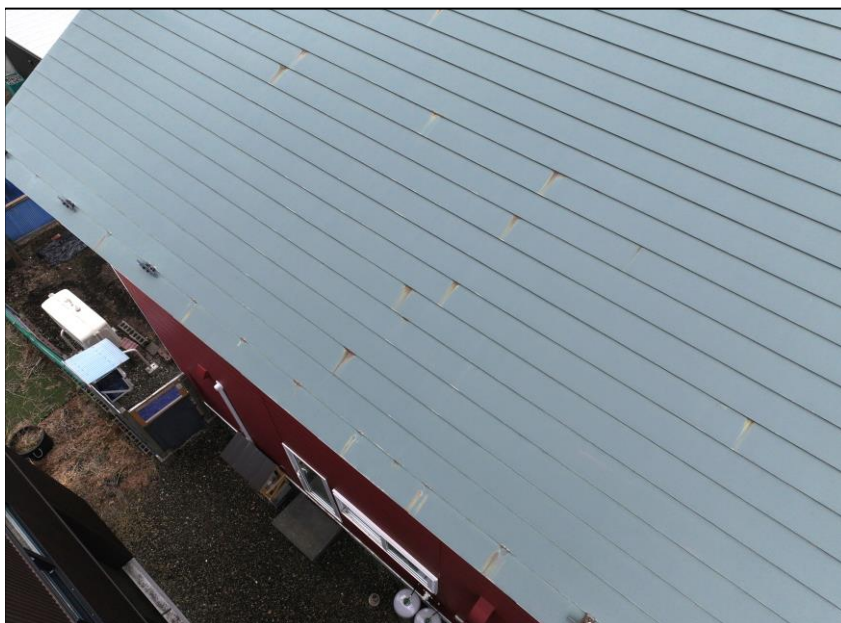
| 調査部位 | 屋根(南面) |

| 調査内容 | 腐食、欠損状況確認 |

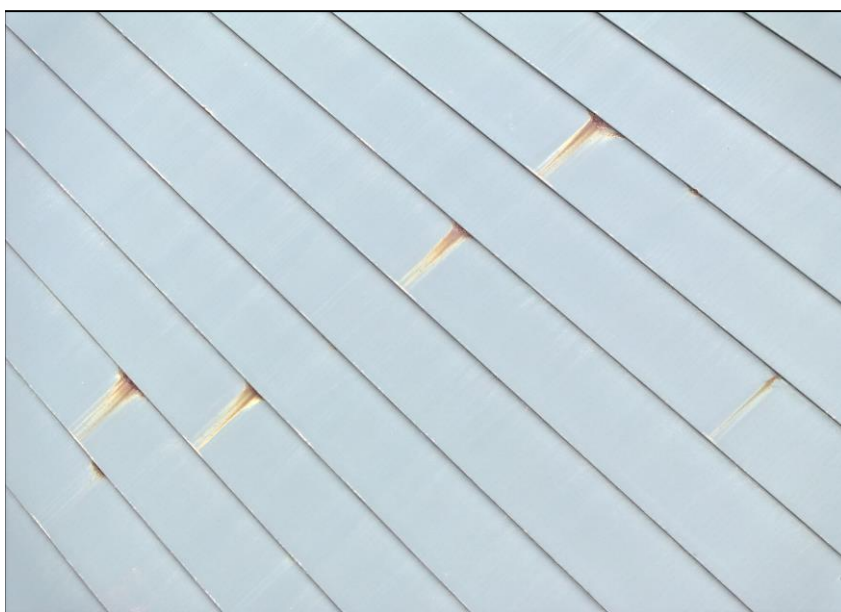
| 調査部位 | 屋根(南面) |

| 備考 | 塗膜の色あせも少なく、雪止め付近以外錆も見られませんでした。 |

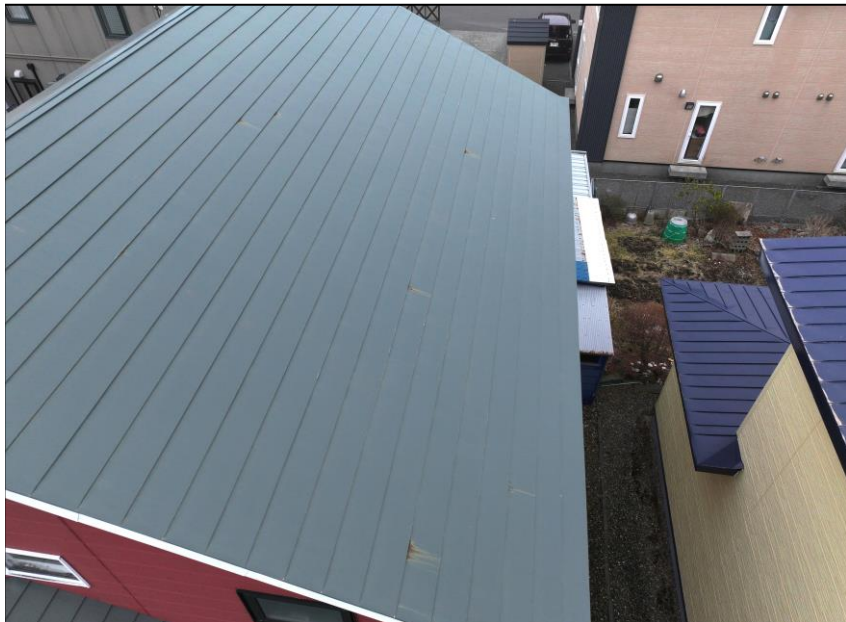
| 調査部位 | 屋根 |

| 備考 | 雪止め取り付けカ所に錆が見られました。 |

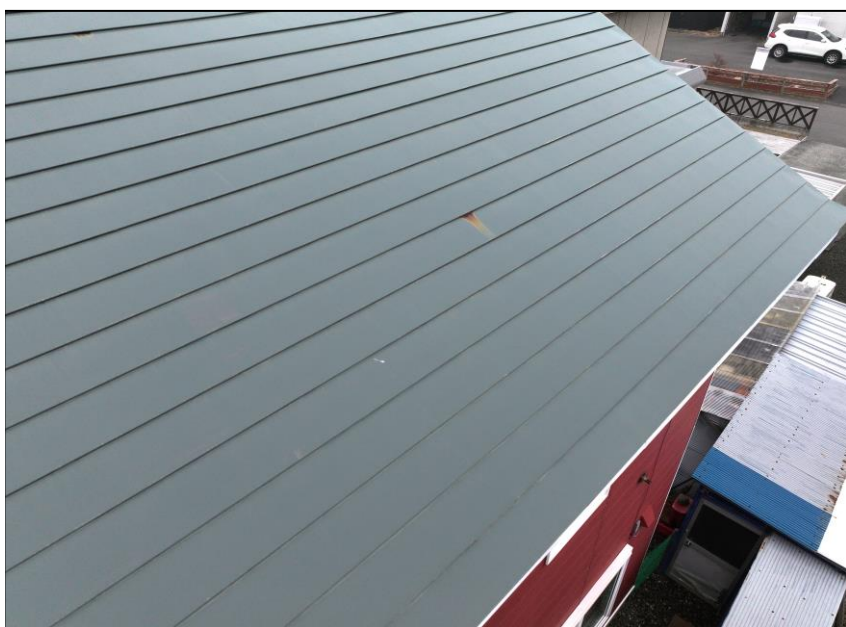
| 調査部位 | 屋根(南面) |

| 備考 | 少し錆が見られました。 |

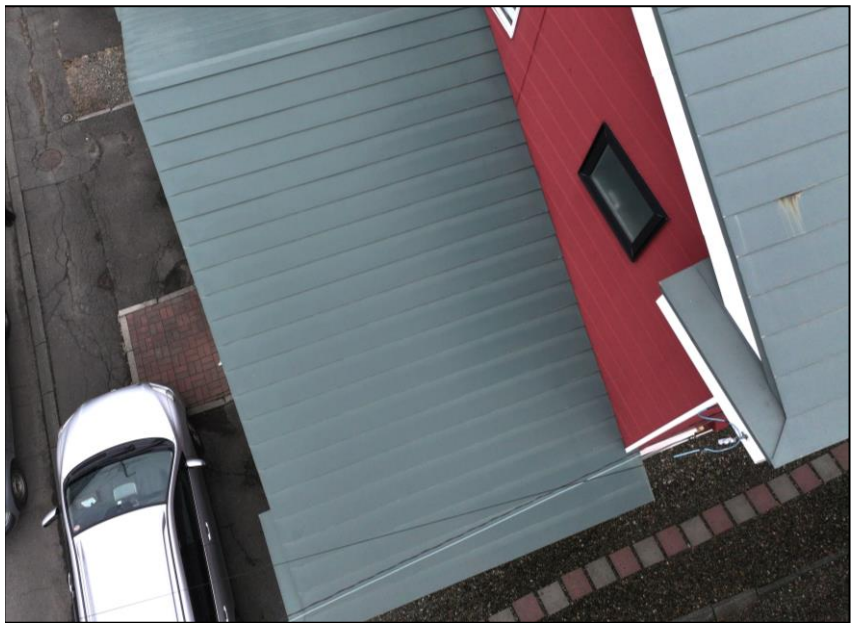
| 調査部位 | 屋根(南面) |

| 備考 | 少し錆が見られました。 |

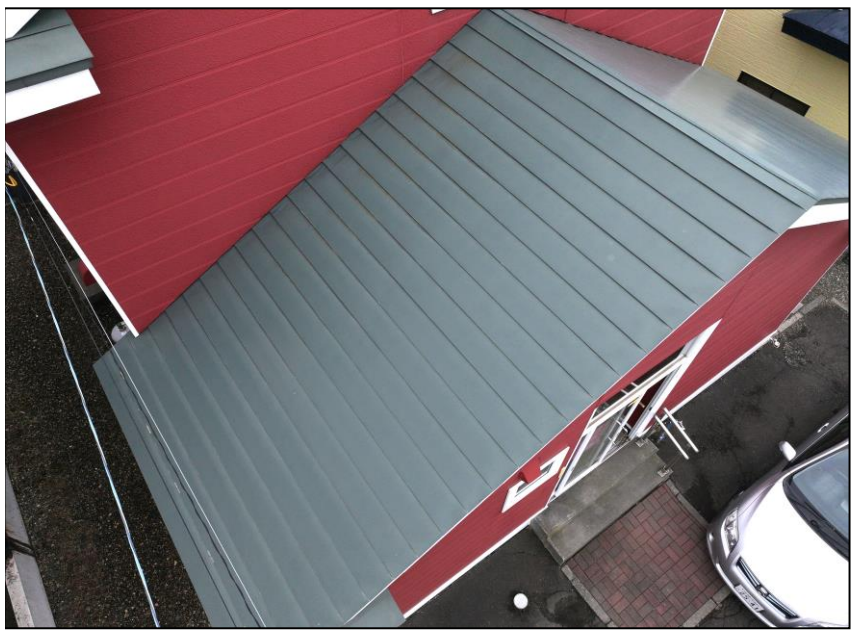
| 調査部位 | 屋根(南面) |

| 備考 | 雪止めが外れかかっておりました。 |

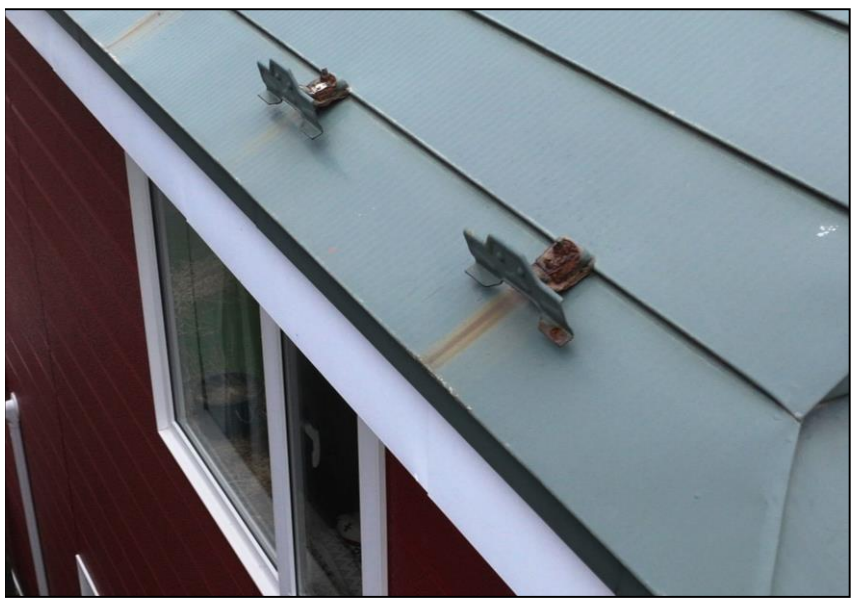
| 調査部位 | 屋根(北面) |

| 調査内容 | 腐食、欠損状況確認 |
