年月日	2024. 3. 12
調査部位	全体
調査内容	腐食、欠損状況確認
備考	全景 (北東面)

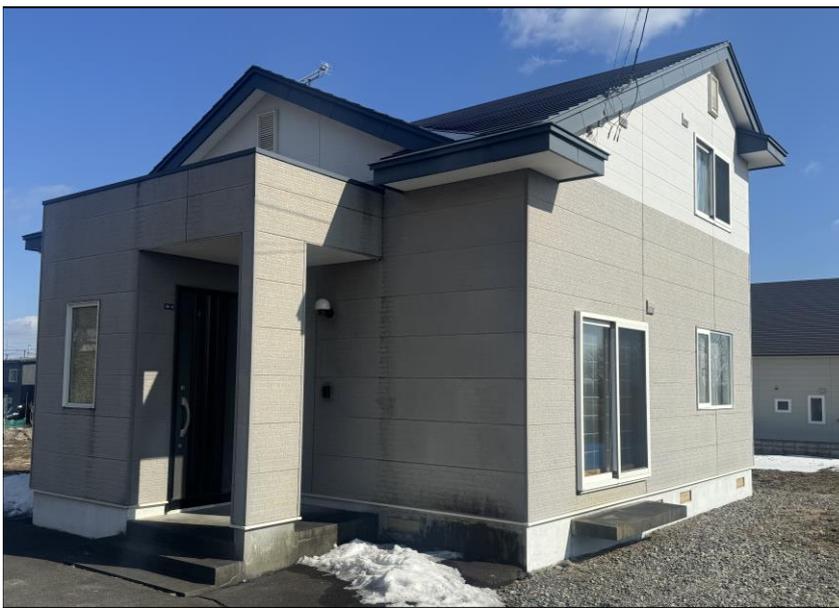
年月日	2024. 3. 12
調査部位	全体
調査内容	腐食、欠損状況確認
備考	全景 (北西面)

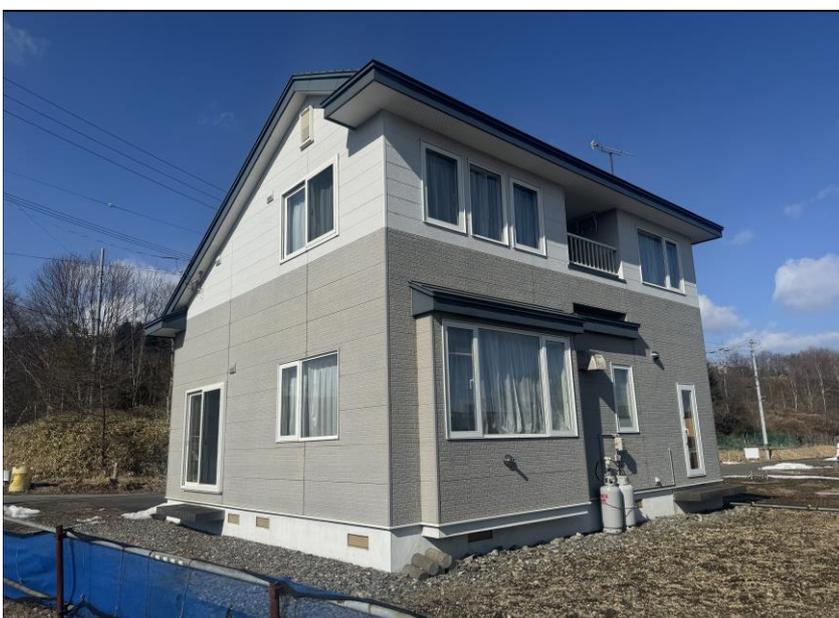
年月日	2024. 3. 12
調査部位	全体
調査内容	腐食、欠損状況確認
備考	全景 (南西面)

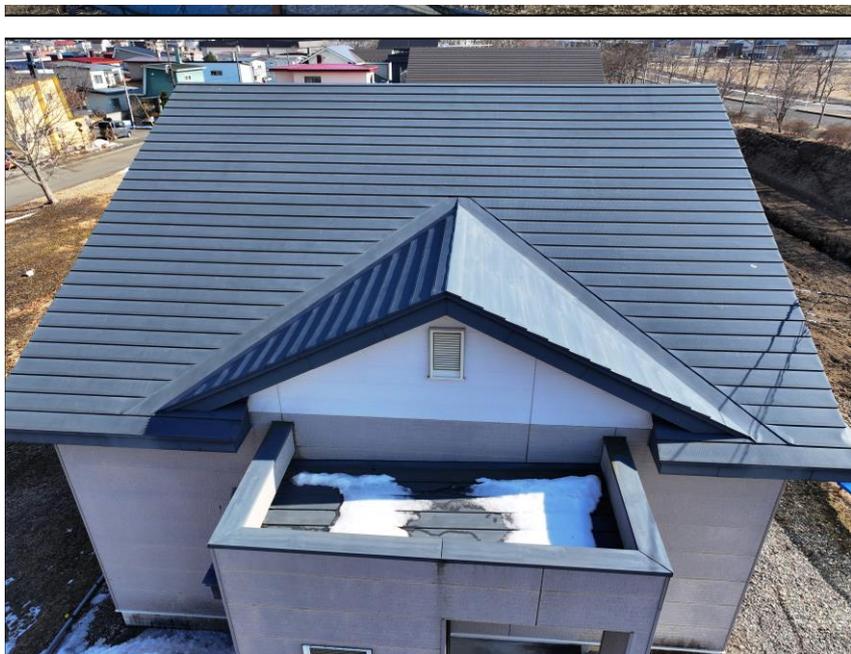
年月日	2024. 3. 12
調査部位	屋根(北面)
調査内容	腐食、欠損状況確認
備考	全景

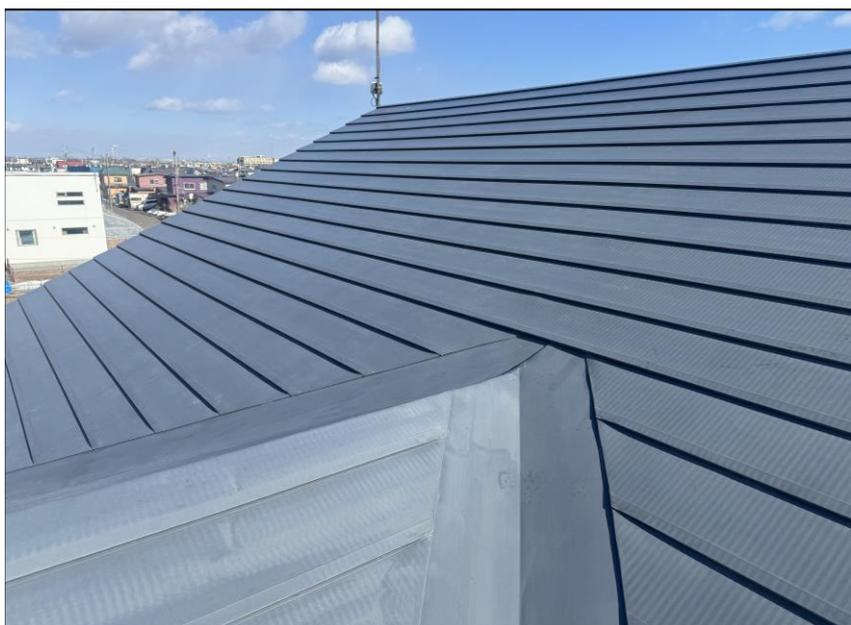
年月日	2024. 3. 12
調査部位	屋根(北面)
調査内容	腐食、欠損状況確認
備考	錆びも無く良好な状態でしたが、塗装塗膜が薄くなってきている状態でした。 塗膜が薄くなってきておりますので、錆が発生する前に塗装することをお勧めいたします。

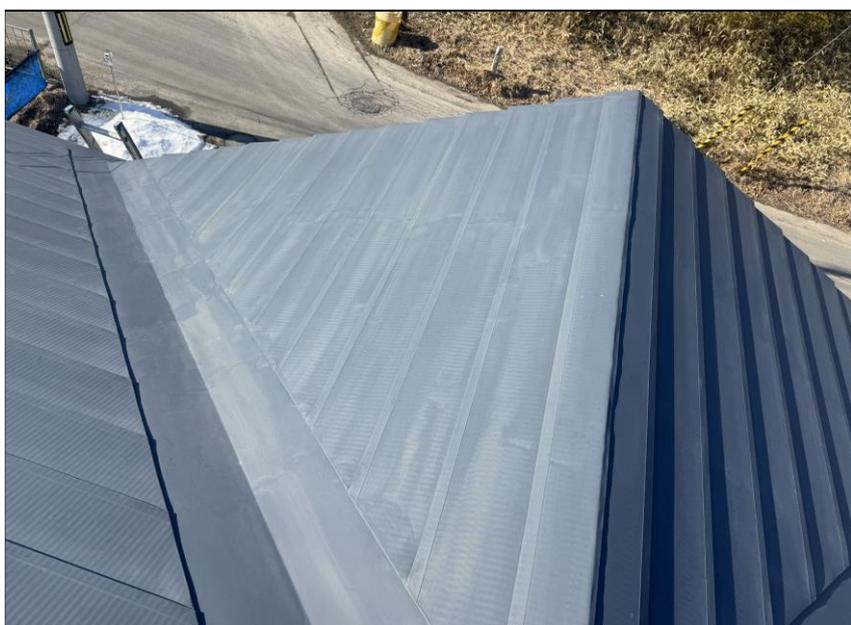
年月日	2024. 3. 12
調査部位	屋根(北面)
調査内容	腐食、欠損状況確認
備考	同上

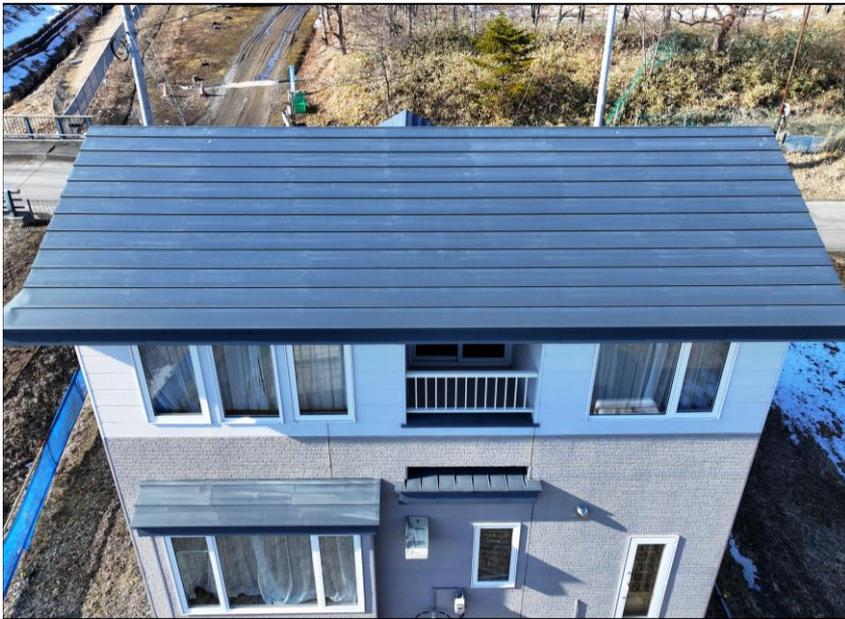
年月日	2024. 3. 12
調査部位	屋根(南面)
調査内容	腐食、欠損状況確認
備考	全景

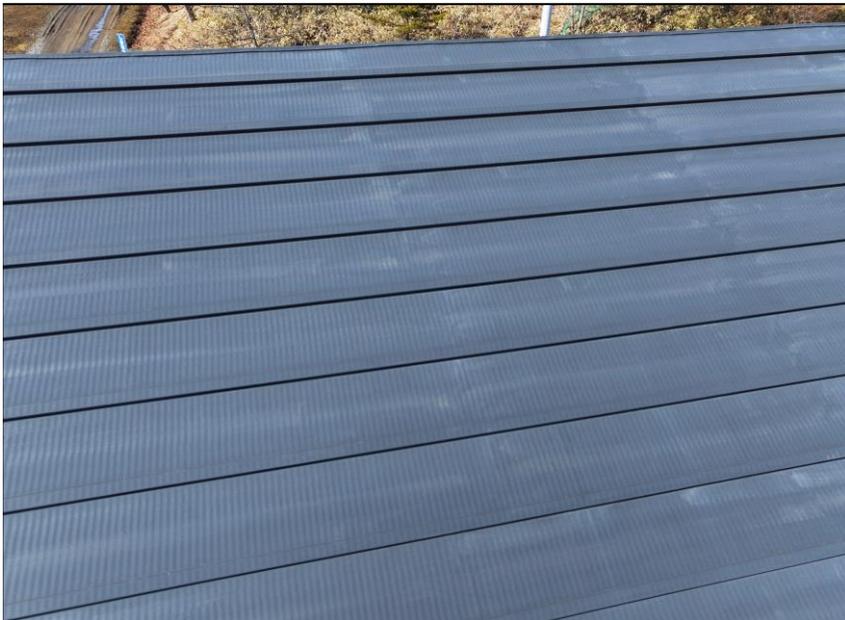
年月日	2024. 3. 12
調査部位	屋根(北面)
調査内容	腐食、欠損状況確認
備考	北面同様、塗装塗膜が薄くなってきている状態でした。 前回の塗装時の屋根の塗り替え数は2回塗りだと思います。 2回塗り、3回塗りのお見積書を作成してあります。

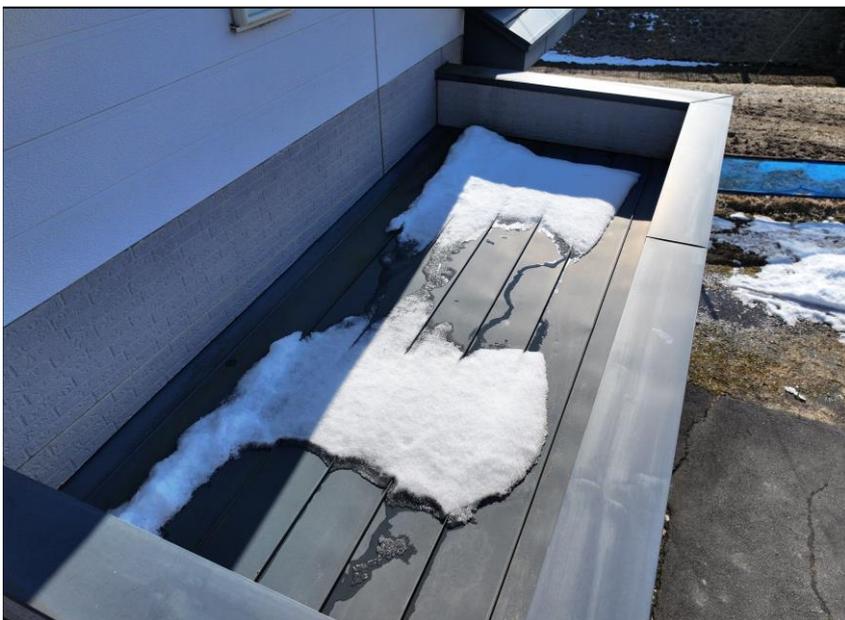
年月日	2024. 3. 12
調査部位	小屋根(玄関上)
調査内容	腐食、欠損状況確認
備考	軒天の腐食から考えると、雨漏りがしている可能性が高いので、雨漏り修繕作業の項目もお見積りに含まれております。

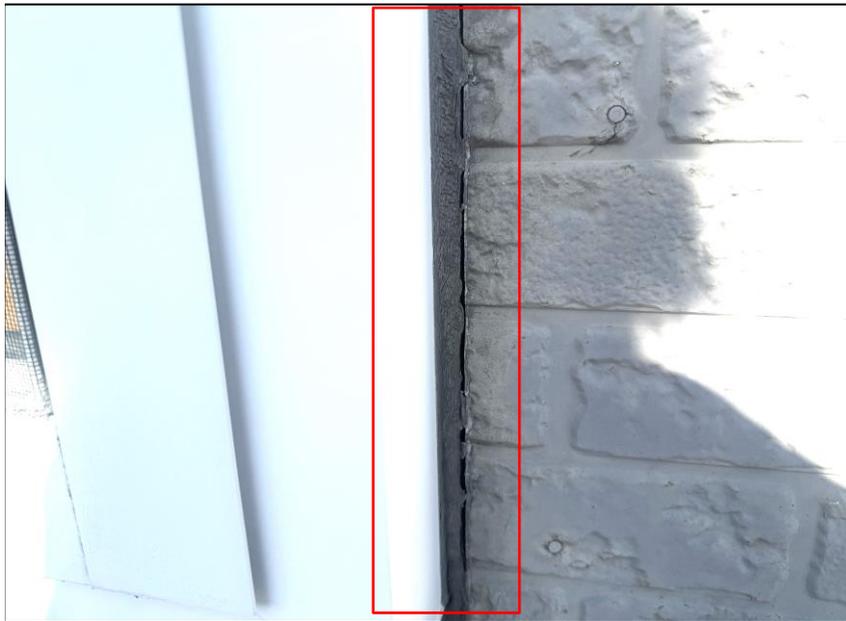
年月日	2024. 3. 12
調査部位	外壁
調査内容	腐食、欠損状況確認
備考	窓回りのコーキングが劣化しており、亀裂が入っている状態でした。雨漏りの原因に繋がりますので、コーキングの交換をお勧めいたします。

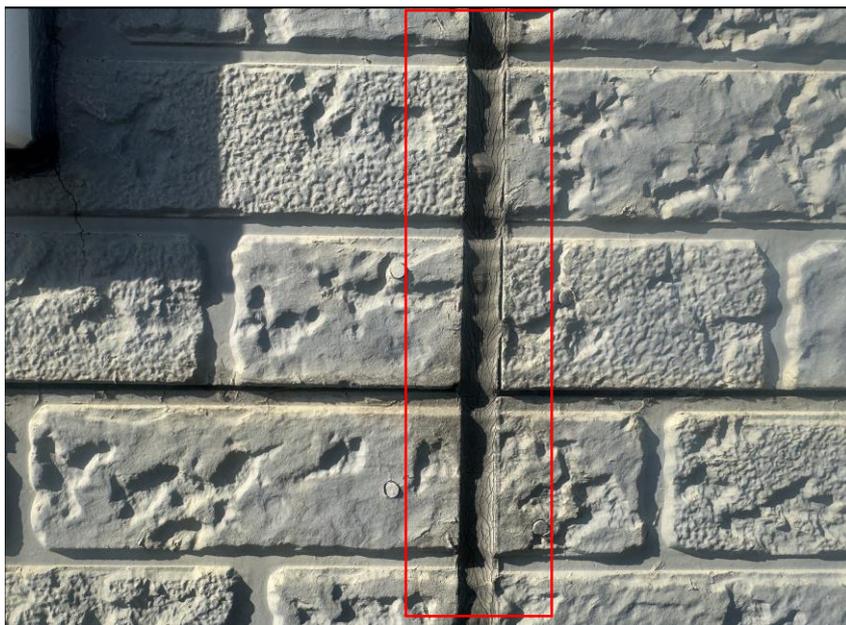
年月日	2024. 3. 12
調査部位	外壁
調査内容	腐食、欠損状況確認
備考	外壁目地コーキングも経年劣化により、ゴムがやせてひび割れてきている状態でした。外壁目地のコーキングも全て交換することをお勧めいたします。

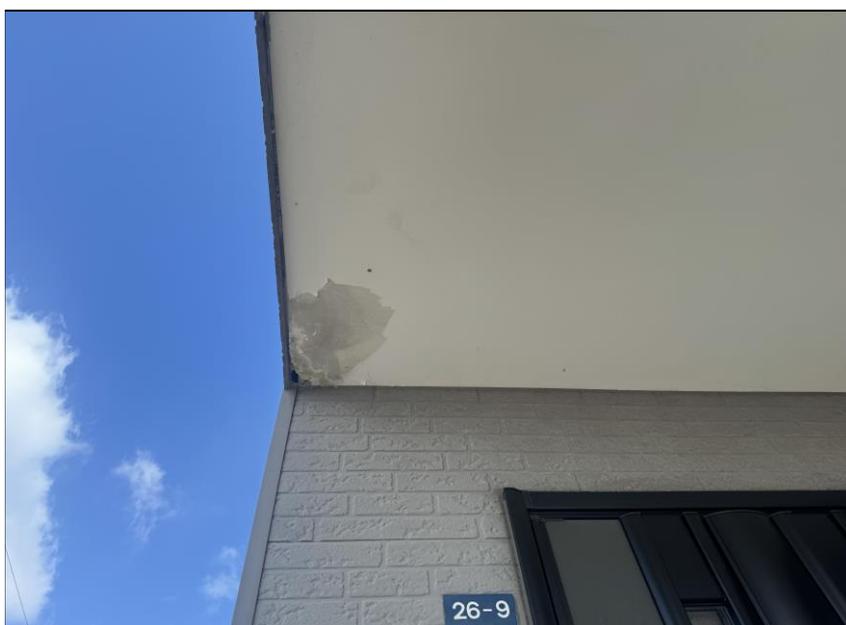
年月日	2024. 3. 12
調査部位	軒天
調査内容	腐食、欠損状況確認
備考	玄関上の軒天が腐食している状態でした。交換する内容でお見積書を作成しております。

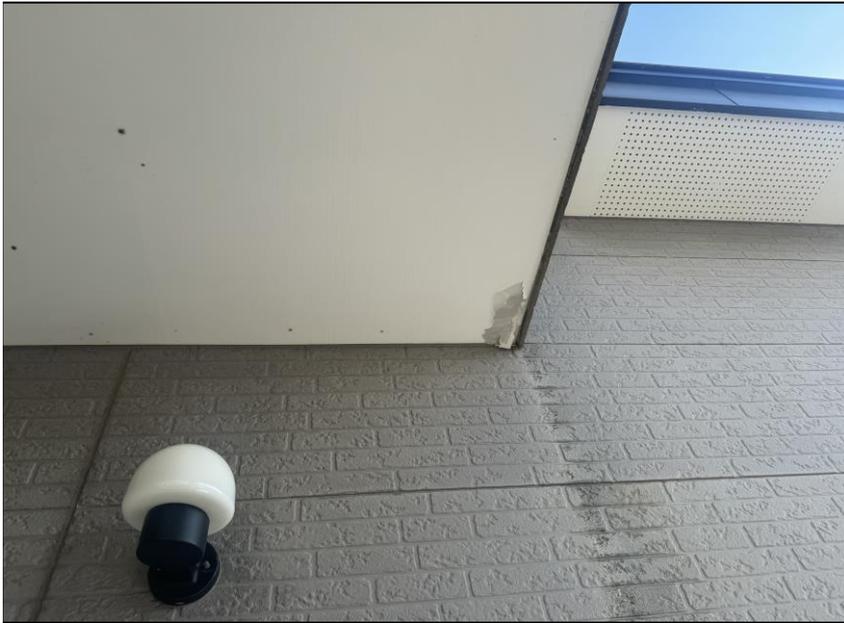
年月日	2024. 3. 12
調査部位	軒天
調査内容	腐食、欠損状況確認
備考	同上

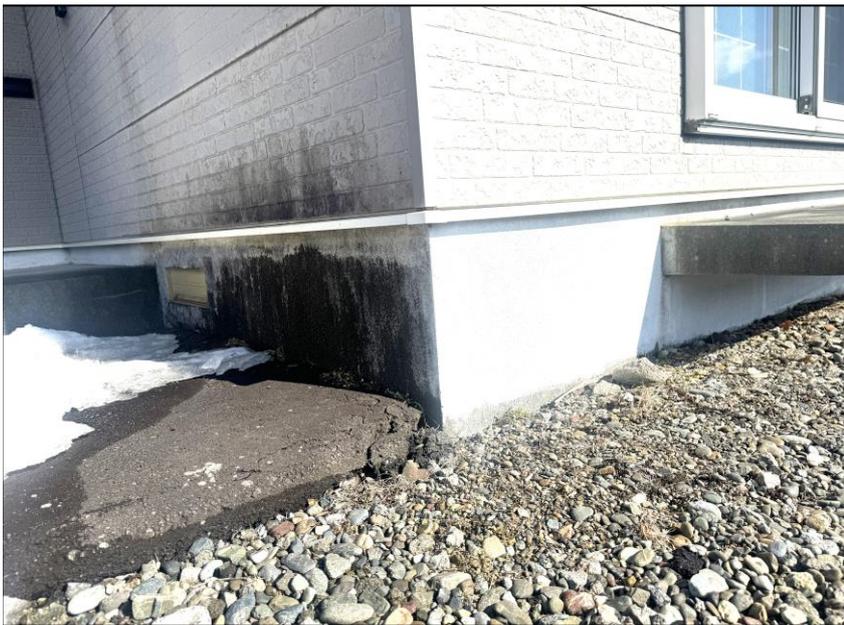
年月日	2024. 3. 12
調査部位	基礎
調査内容	腐食、欠損状況確認
備考	基礎も塗装されておりましたのでお見積項目に入れておきます。

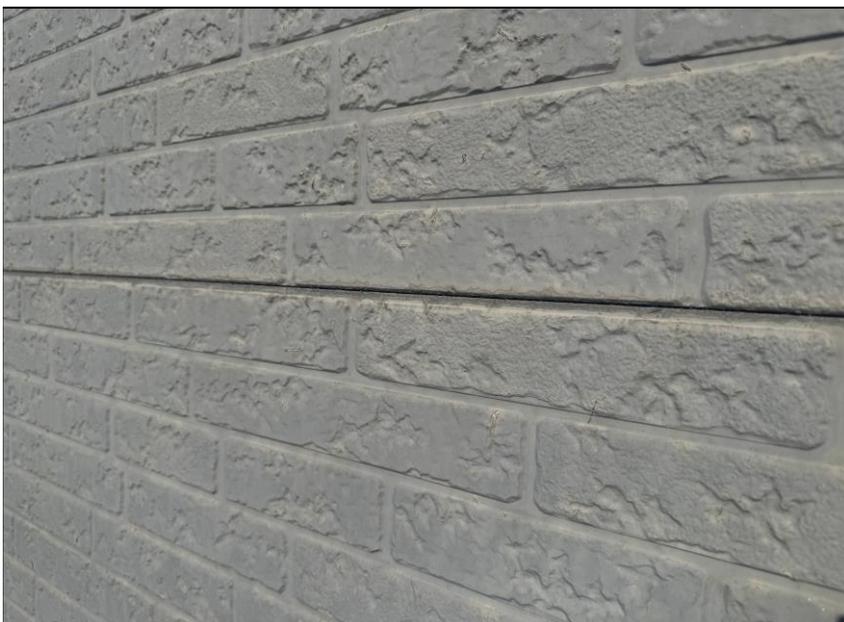
年月日	2024. 3. 12
調査部位	外壁
調査内容	腐食、欠損状況確認
備考	外壁が傷んで来ておりますので、厚膜型の下塗り材を使用して外壁を保護する仕様の塗装工程を組み、お見積りを作成しております。

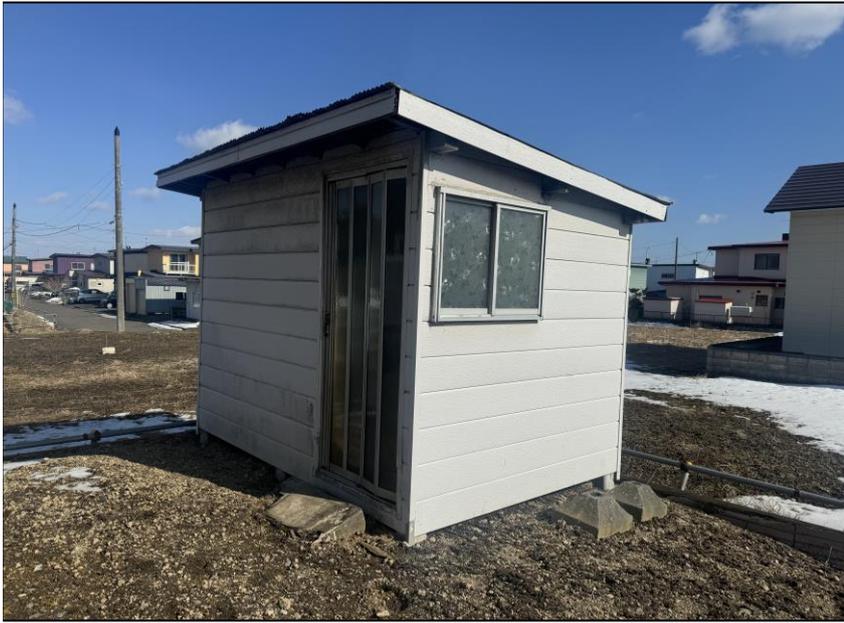
年月日	2024. 3. 12
調査部位	物置
調査内容	腐食、欠損状況確認
備考	物置の塗装もお見積りさせていただきました。不要の場合は、物置の塗装金額を引いてお考え下さい。

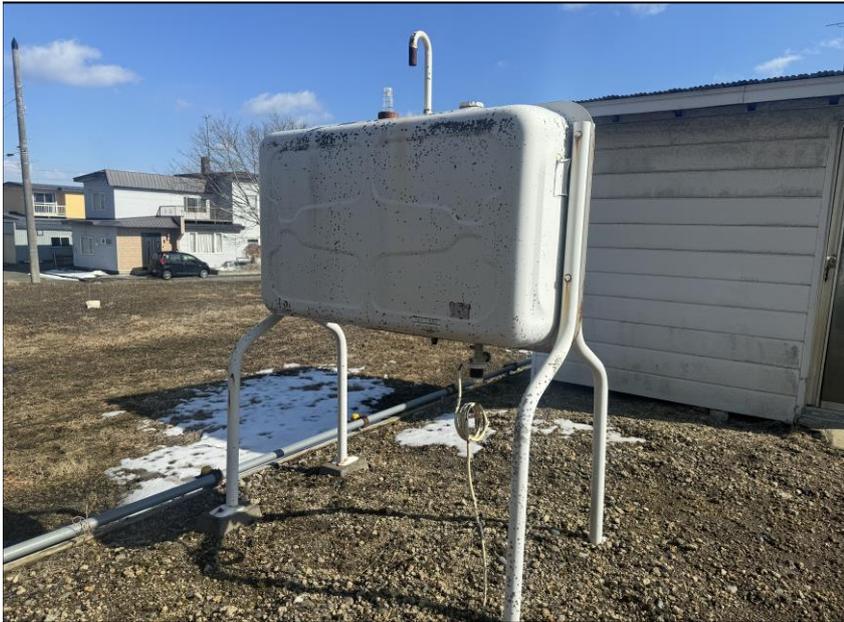
年月日	2024. 3. 12
調査部位	ホームタンク
調査内容	腐食、欠損状況確認
備考	サービスにて塗装する内容のお見積書となっております。
