| 調査部位 | Century—D |
| 調査内容 | 腐食、欠損状況確認 |

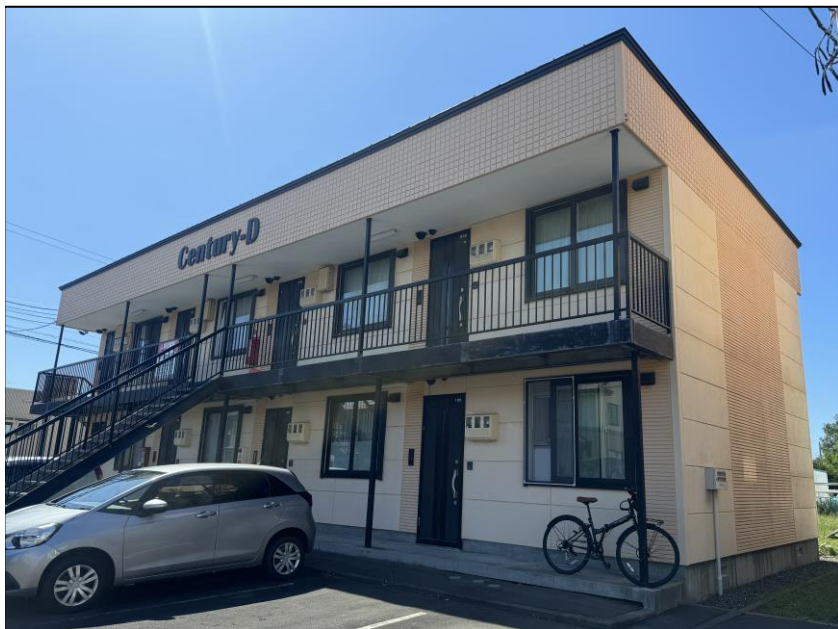
| 備考 | 全景 |

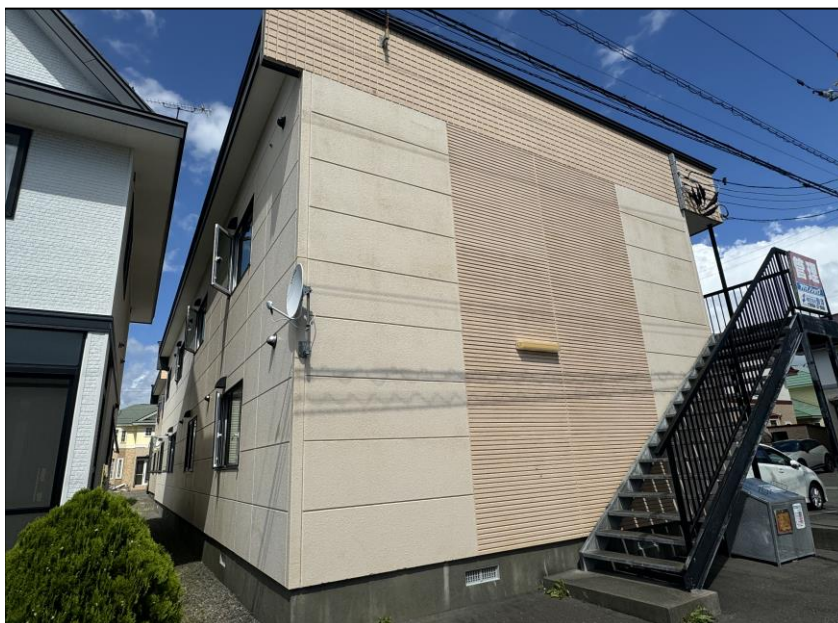
| 調査部位 | Century—D |

| 備考 | 全景 |

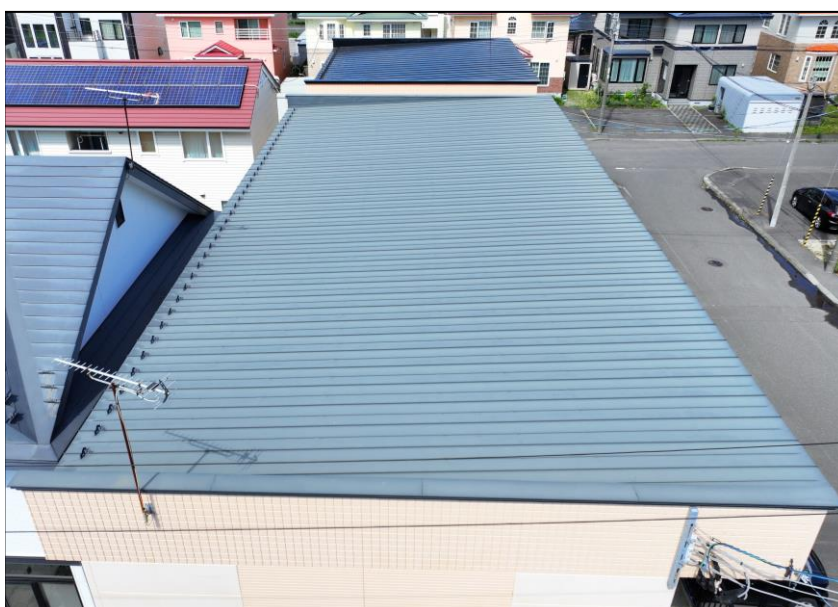
| 調査部位 | 屋根 |

| 備考 | 全景 |

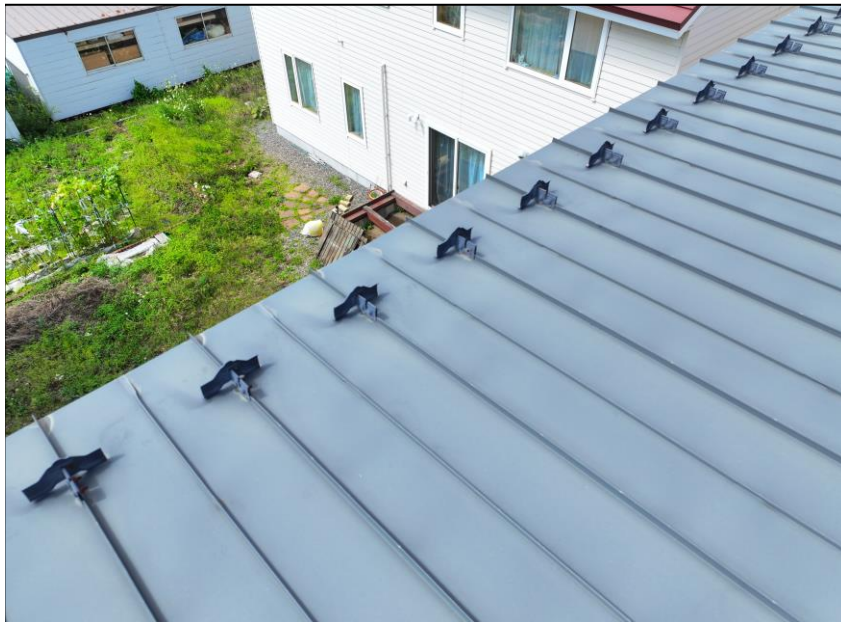
| 調査部位 | 屋根 |

| 備考 | 錆びも無く、良好な状態で経年経過しておりました。<br>しかし、塗膜の色あせは始まってきておりますので塗装（塗り替え）をお勧めいたします。 |

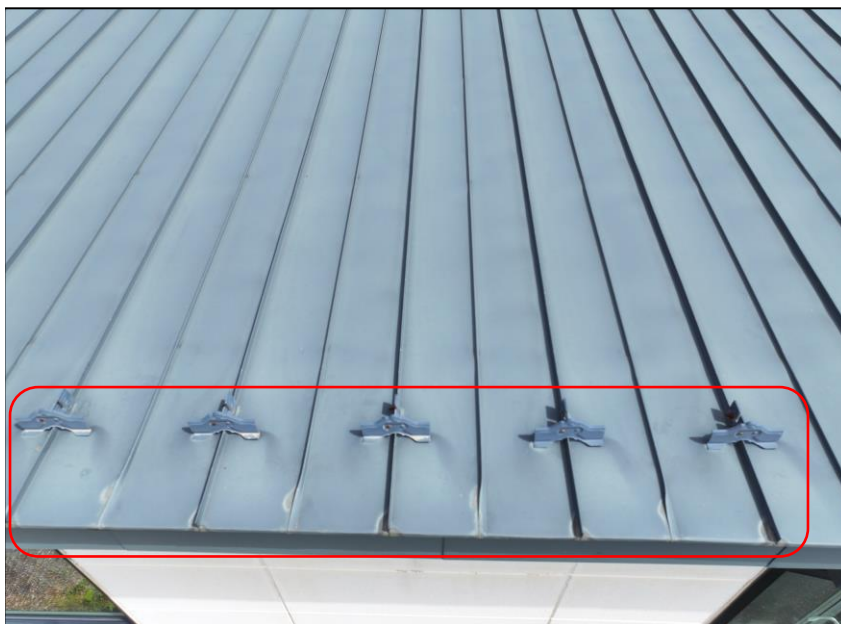
| 調査部位 | 屋根 |

| 備考 | 赤く囲んだ部分が屋根の中で一番錆びやすい箇所ですが、錆など見当たりませんでした。<br>板金のひずみも無く、黄砂なども溜まっておらず良好な状態でした。 |

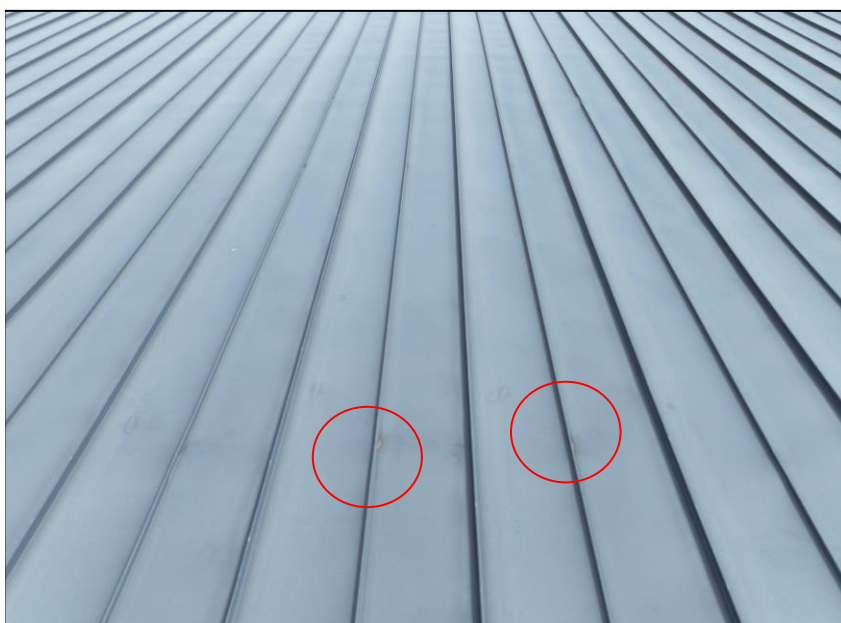
| 調査部位 | コーキング |

| 備考 | 塗装の塗膜が薄くなり色の変色が目立ってきている状態です。<br>赤く囲んだ箇所はもうそろそろ錆びそうな状態でした。 |

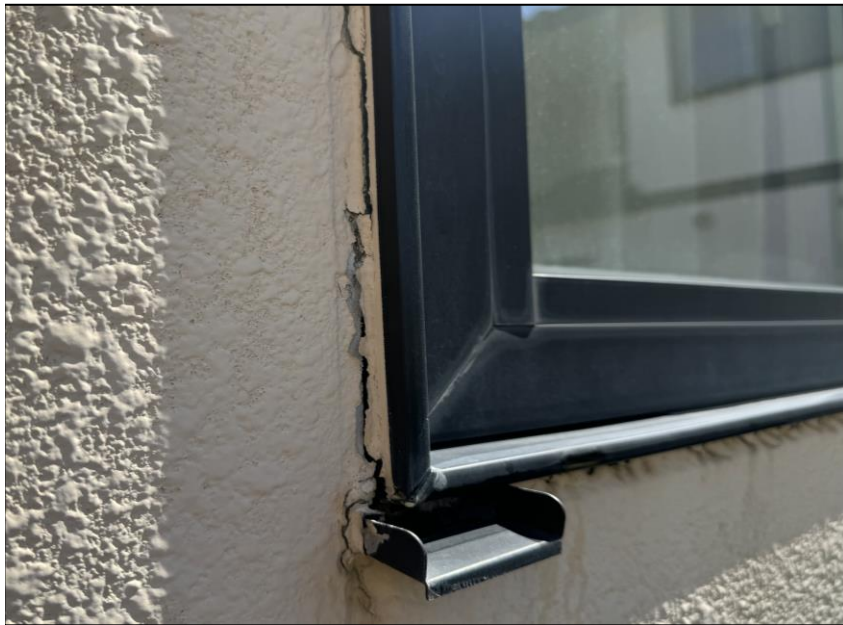
| 調査部位 | コーキング |

| 備考 | 窓回りのコーキングが切れておりました。<br>お見積りの物件の外壁材は「ALC板」が使用されております。ALC板は特に水に弱い特性の外壁材です。<br>早急の対処が必要と考えます。 |

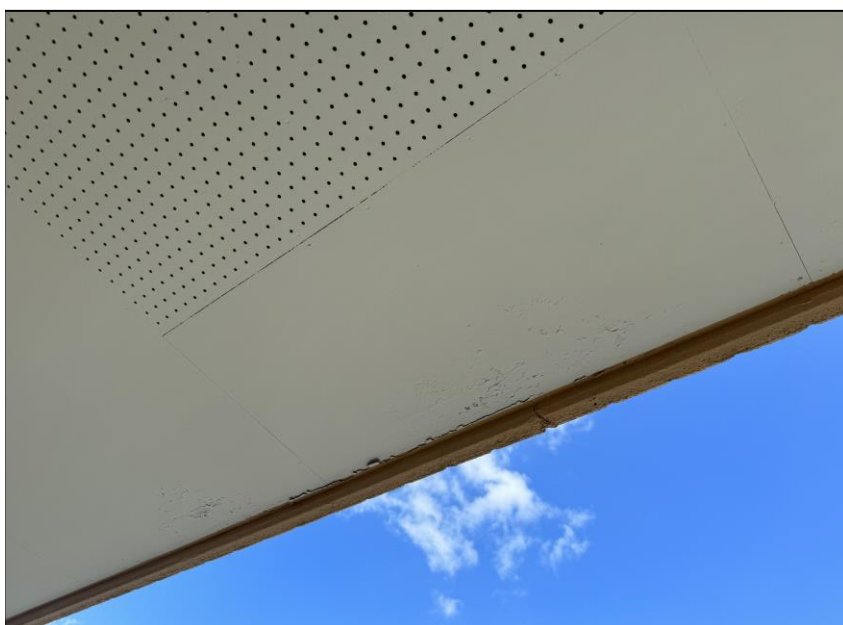
| 調査部位 | 軒天 |

| 備考 | 軒天の塗膜が剥がれてきておりました。 |

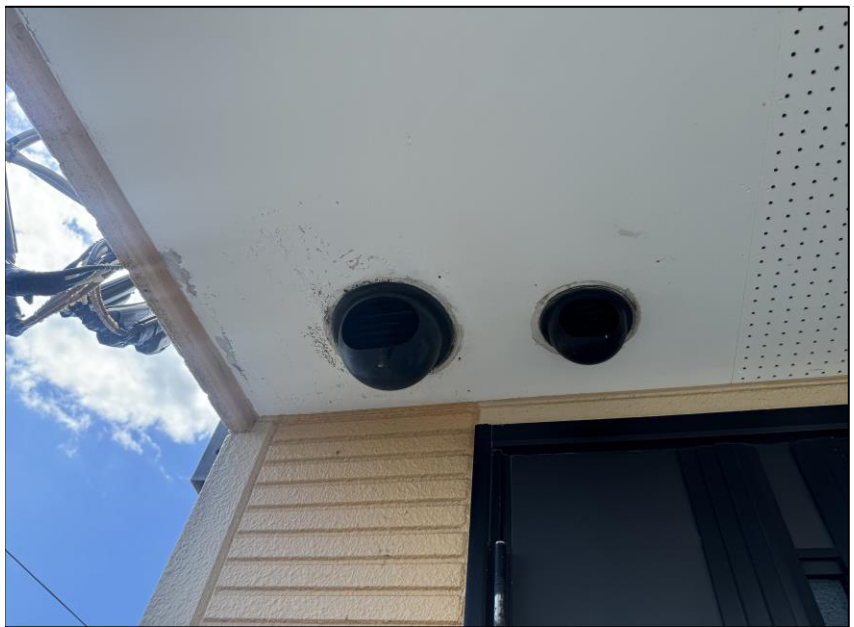
| 調査部位 | 軒天 |

| 備考 | 同上 |

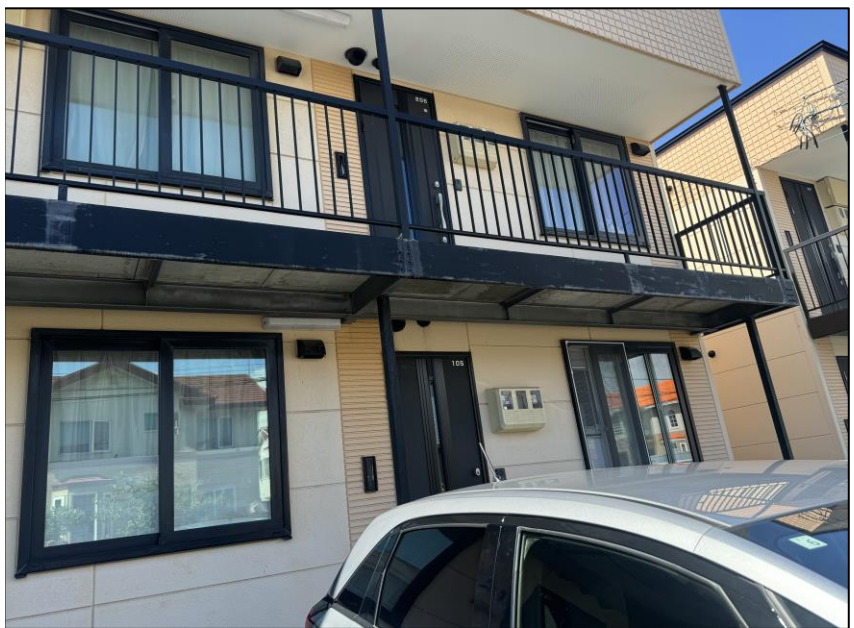
| 調査部位 | 階段 |

| 備考 | 塗装塗膜が薄くなり下地が見え始めている箇所が複数個所見られました。 |

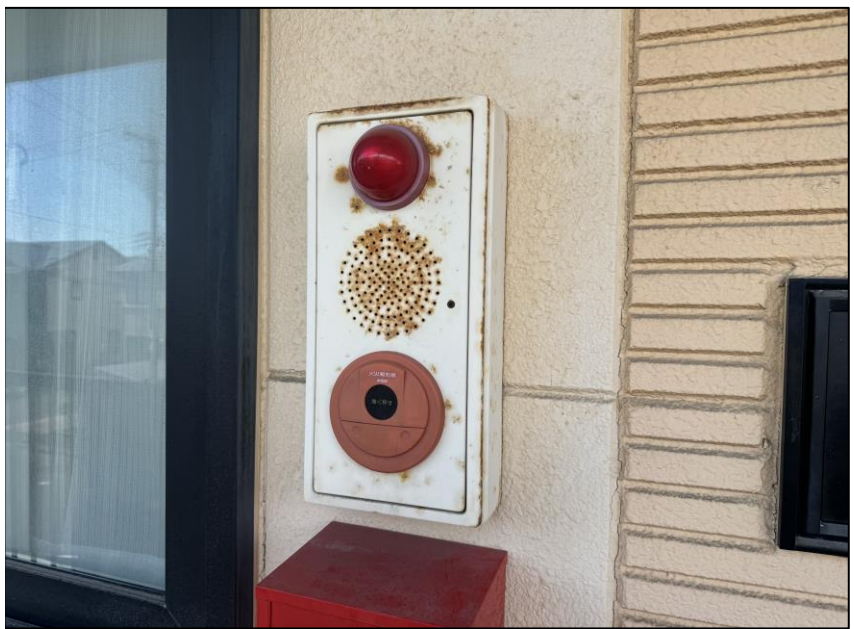
| 調査部位 | 火災報知器 |

| 備考 | 錆びてきている状態でした。 |

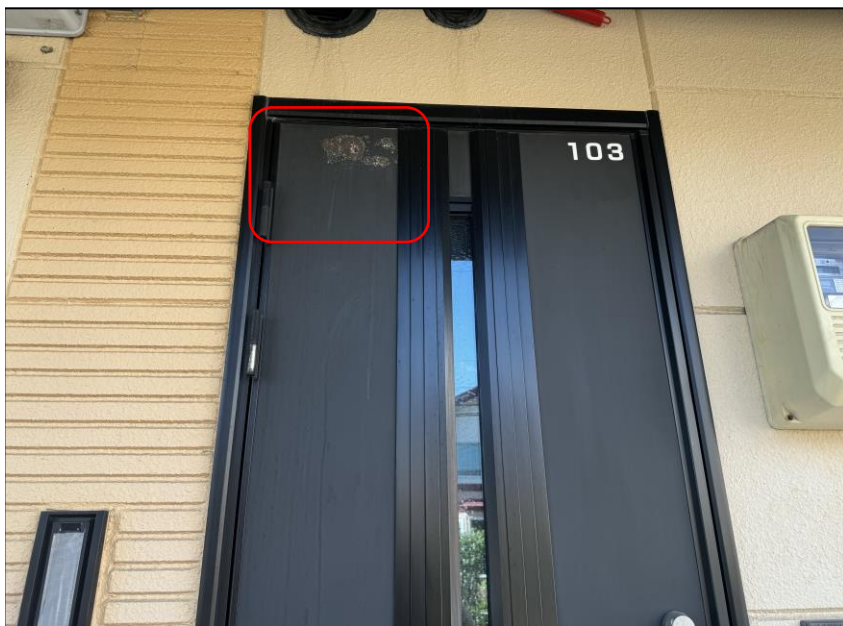
| 調査部位 | 玄関 |

| 備考 | 錆状況 |
