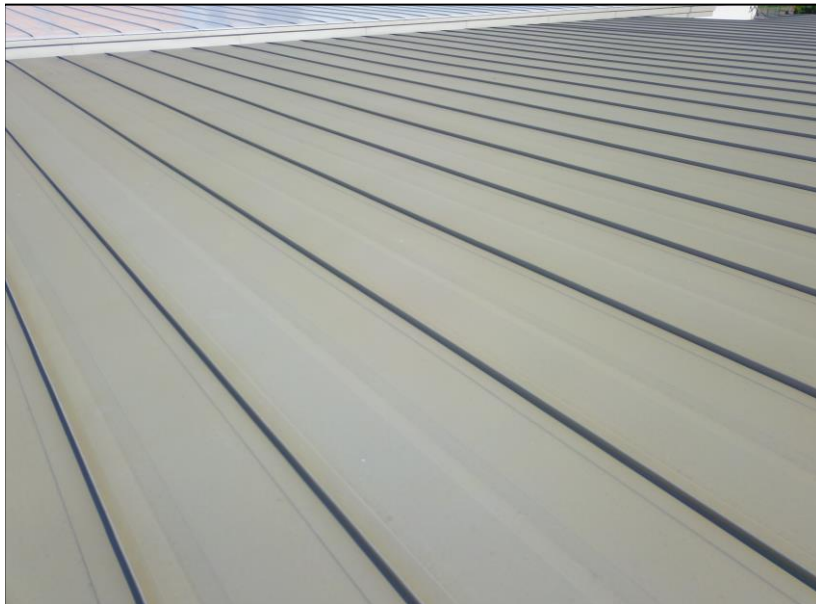
| 調査部位 | 屋根 |

| 調査内容 | 塗膜が薄くなり変色が始まってきておりました。変色は始まってきておりますが錆など見られず良好な状態で経年経過しております。 |

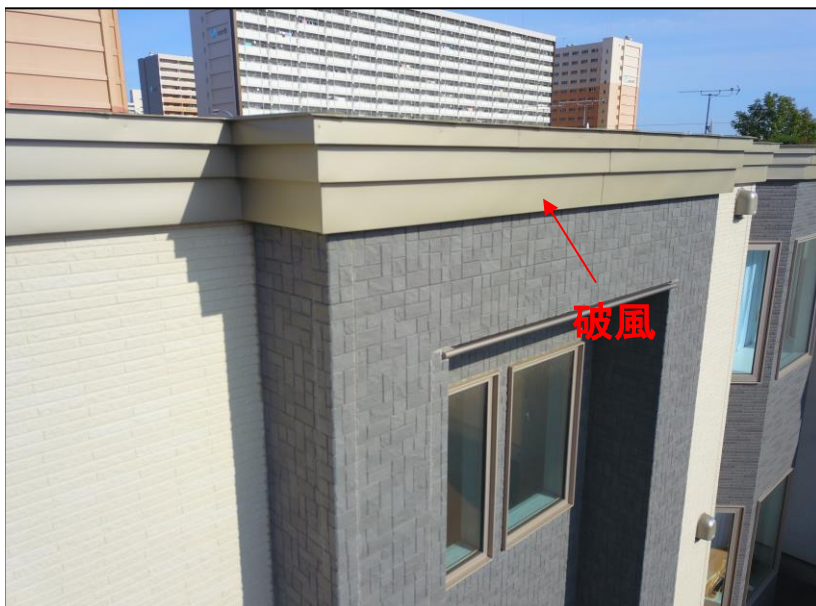
| 調査部位 | 破風 |

| 調査内容 | 破風も錆が見られませんでした。良好な状態で経年経過しております。 |

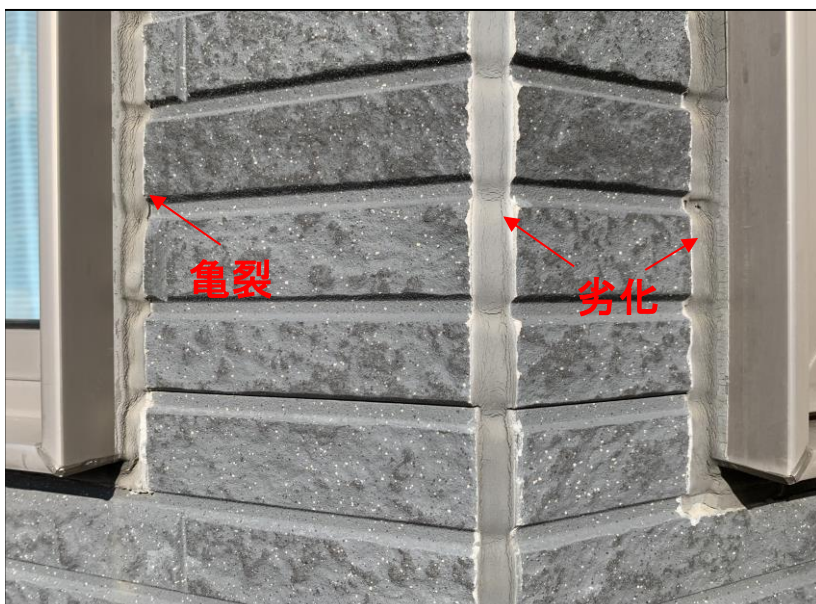
| 調査部位 | コーキング |

| 調査内容 | コーキングが経年劣化により固くなりひび割れている状況でした。コーキングは母屋を守る役割を担っている大切な個所になります。ひび割れている所だけ補修するのではなく、全面交換をお勧めいたします。 |

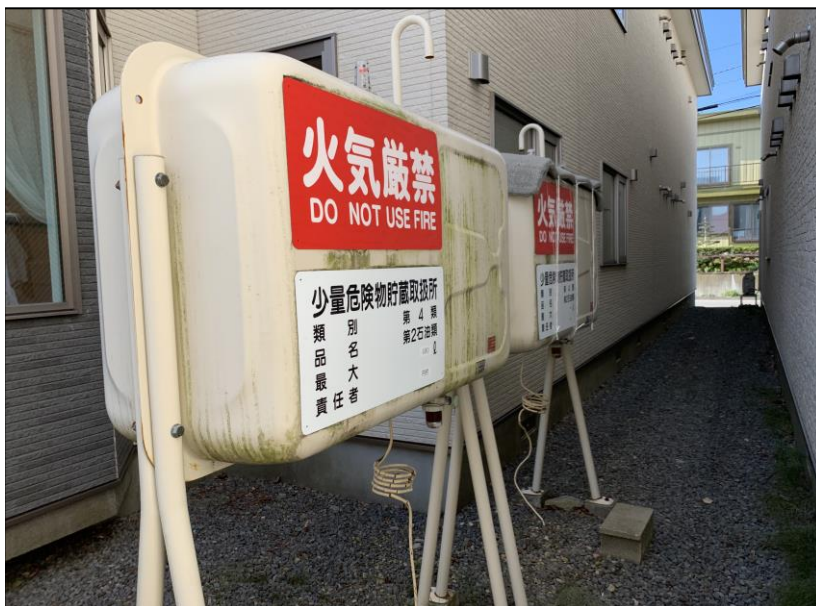
| 調査部位 | ホームタンク |

| 調査内容 | <p>藻が生えており、錆が出始めておりました。</p> <p>ホームタンク塗装はサービスにて塗装させていただきます。</p> |

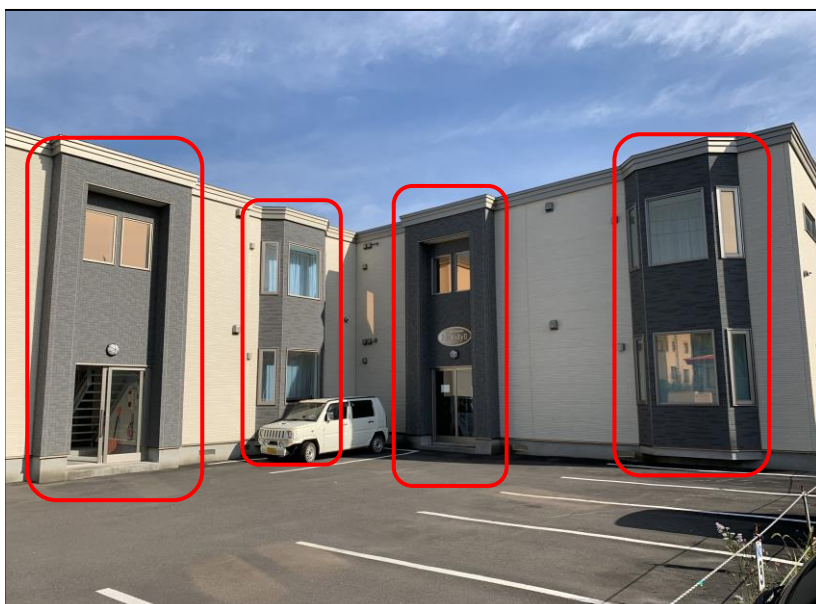
| 調査部位 | 外壁コーキング |

| 調査内容 | <p>赤く囲んだ濃い色の外壁部分はクリアー仕上げが可能ですのでクリアー仕上げ。</p> <p>白色の外壁は藻が生えていましたのでクリアー仕上げは出来ません。通常の塗装(エナメル)仕上げでお見積もりさせていただきました。</p> |
