年月日	2025.2.10
調査部位	タウンコーポ1
調査内容	腐食、欠損状況確認
備考	全景

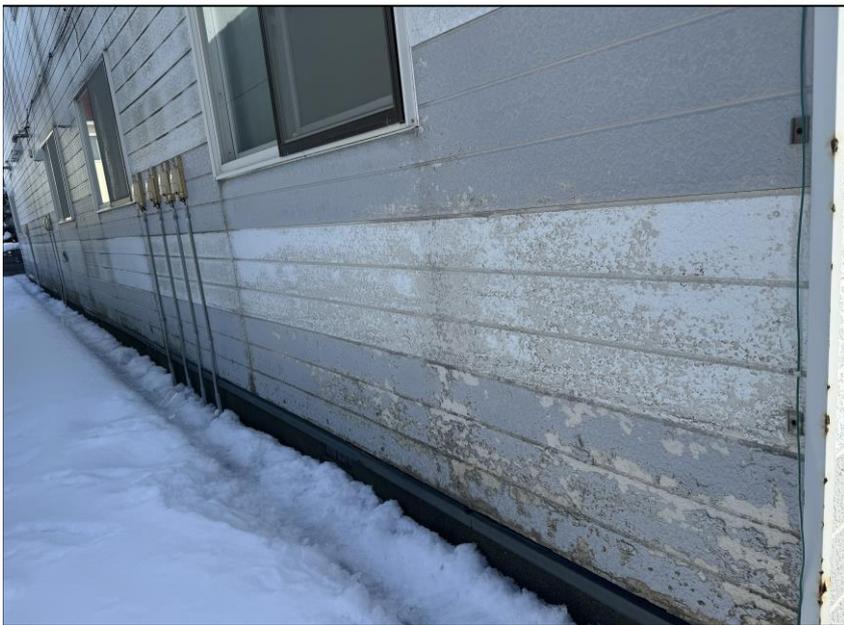
年月日	2025.2.10
調査部位	外壁
調査内容	腐食、欠損状況確認
備考	北側外壁の腐食が酷いため、塗装しても塗膜が早期剥離する恐れが高いです。外壁材(サイディング)の貼り替えをお勧めいたします。

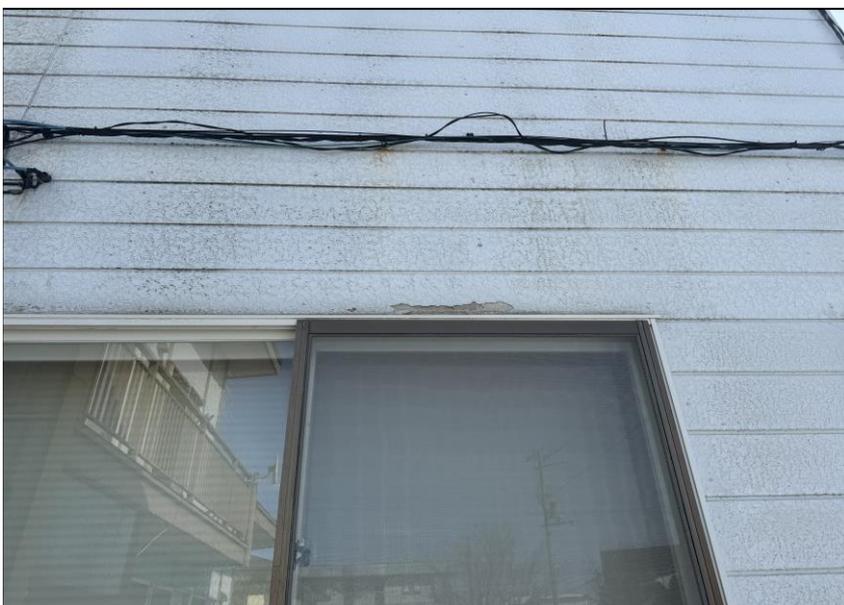
年月日	2025.2.10
調査部位	外壁
調査内容	腐食、欠損状況確認
備考	腐食状況

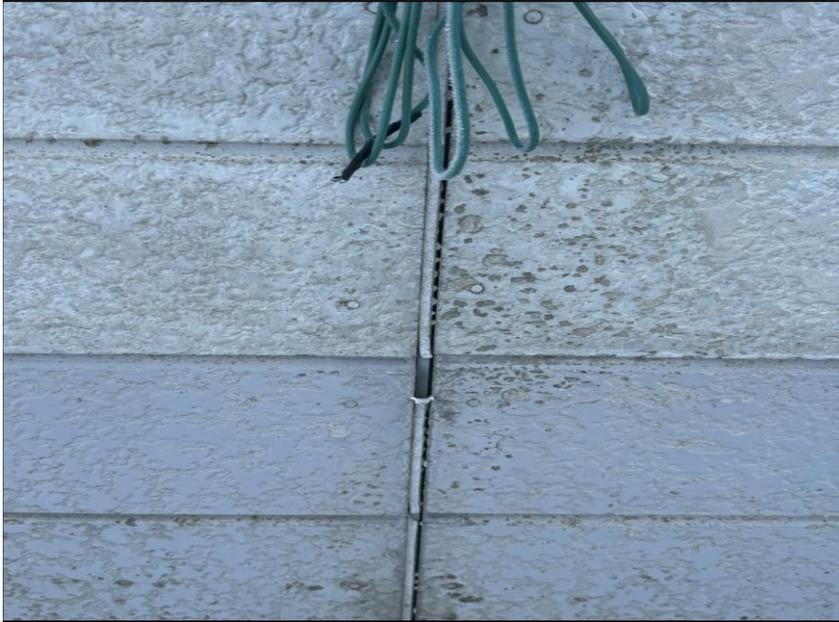
年月日	2025.2.10
調査部位	屋根
調査内容	腐食、欠損状況確認
備考	外壁目地コーキングが経年劣化により、固くなり、切れている状態でした。このまま放置すると中の木材が腐り、外壁材が剥がれ落ちる可能性が出てきますし、雨漏れにつながる恐れがありますので早急な対応が必要と考えます。

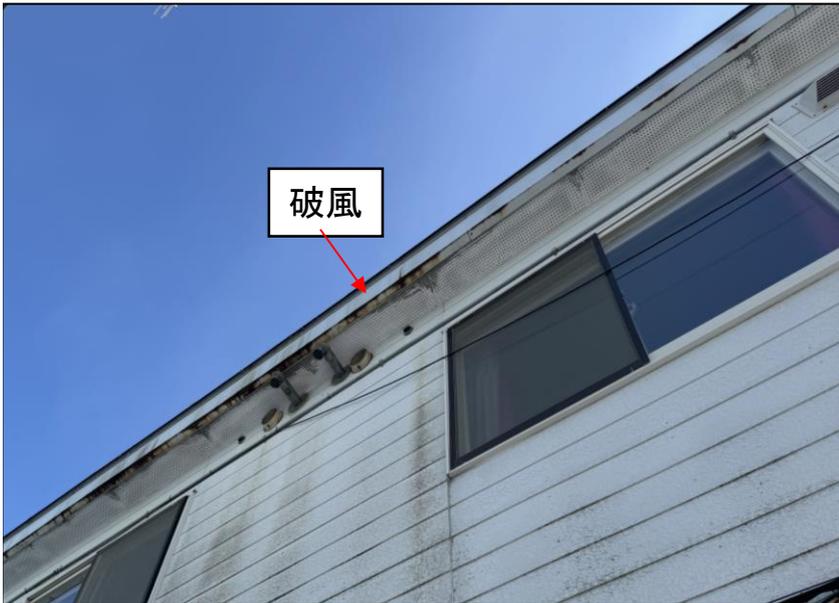
年月日	2025.2.10
調査部位	破風
調査内容	腐食、欠損状況確認
備考	破風の下側が錆びてきている状態でしたが、交換せず塗装する形で問題ないかと感じます。

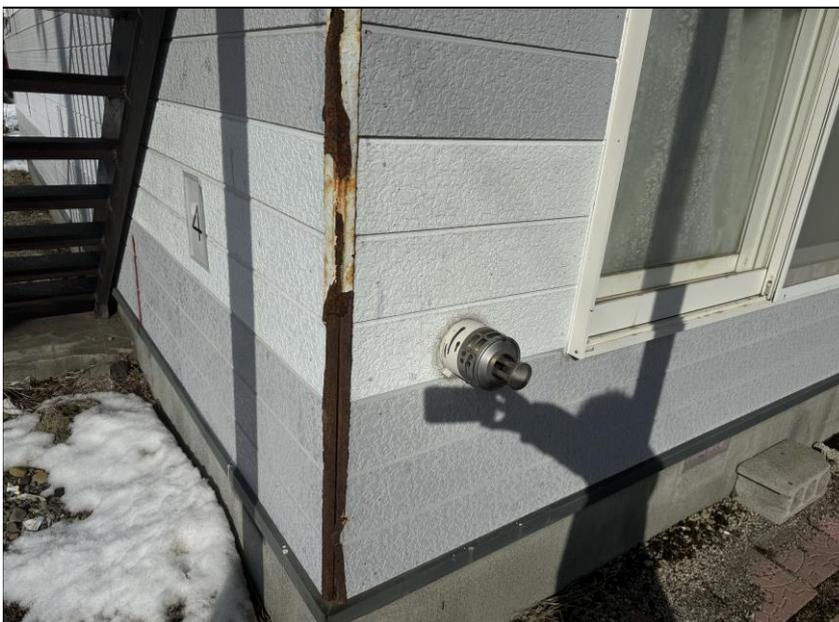
年月日	2025.2.10
調査部位	外壁コーナー
調査内容	腐食、欠損状況確認
備考	外壁コーナー（鉄製）が錆びて腐食し、外れかかっている状態でした。交換が必要です。

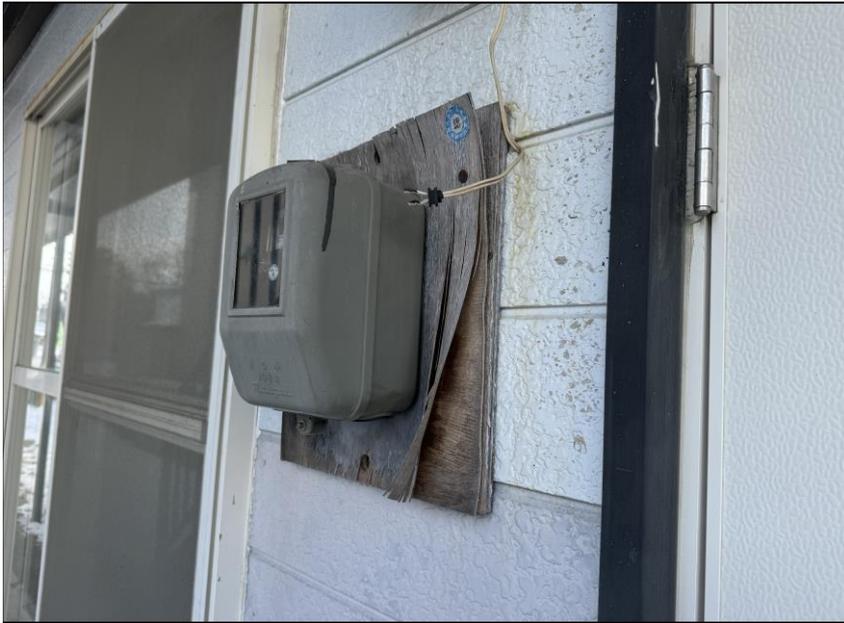
年月日	2025.2.10
調査部位	電気メーター
調査内容	腐食、欠損状況確認
備考	電気メーター板が経年劣化により腐食しておりました。北電に連絡すると無料で交換していただけます。

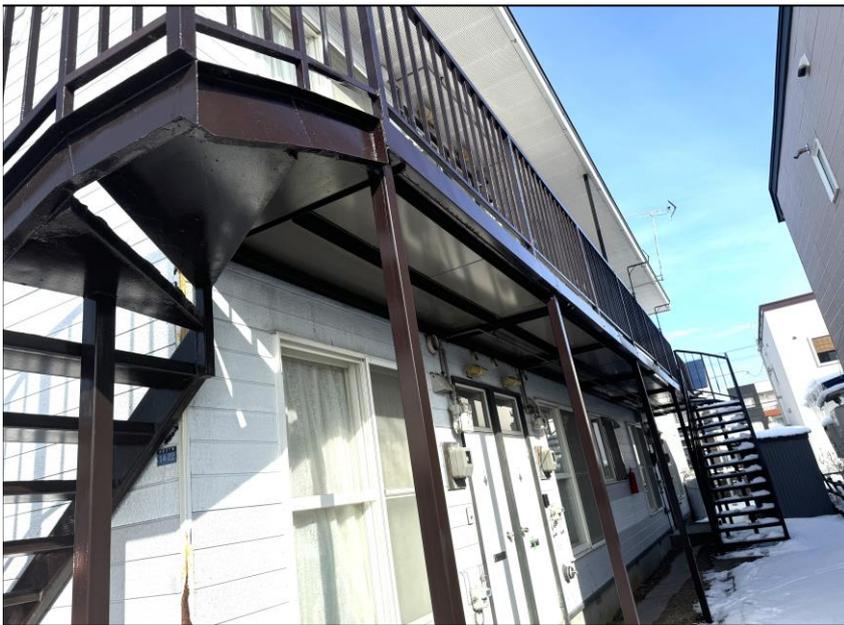
年月日	2025.2.10
調査部位	階段
調査内容	腐食、欠損状況確認
備考	塗装して間もないと思われませんが、錆びも少なく良好な状態でした。お見積りでは、錆び始めている箇所のみ塗装（補修）する内容になっております。

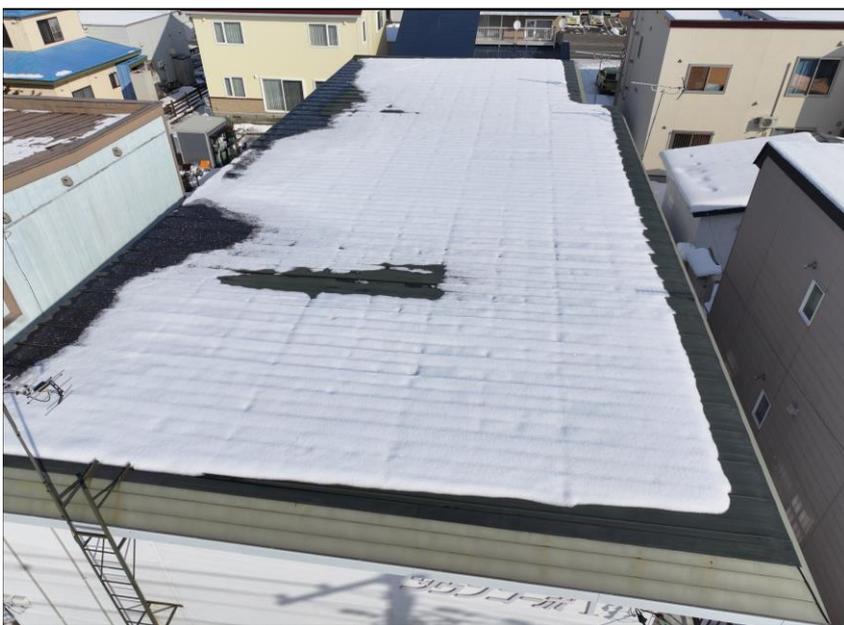
年月日	2025.2.10
調査部位	屋根
調査内容	腐食、欠損状況確認
備考	雪が乗っており全体を把握できませんでしたが、錆など無い様になります。

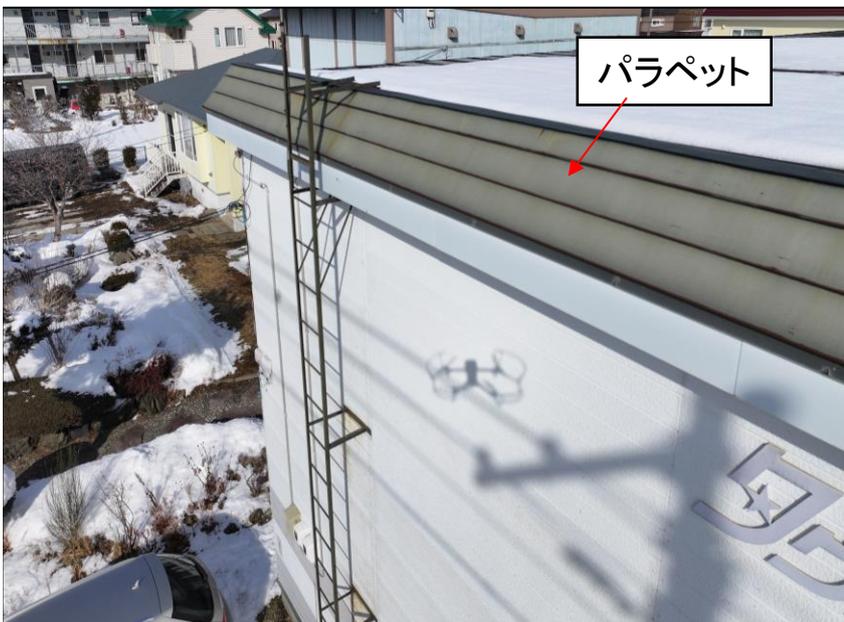
年月日	2025.2.10
調査部位	パラペット
調査内容	腐食、欠損状況確認
備考	パラペット部分の塗膜の色あせが始まっている状態でした。
