**PAINTERAS**  
株式会社牧野建装

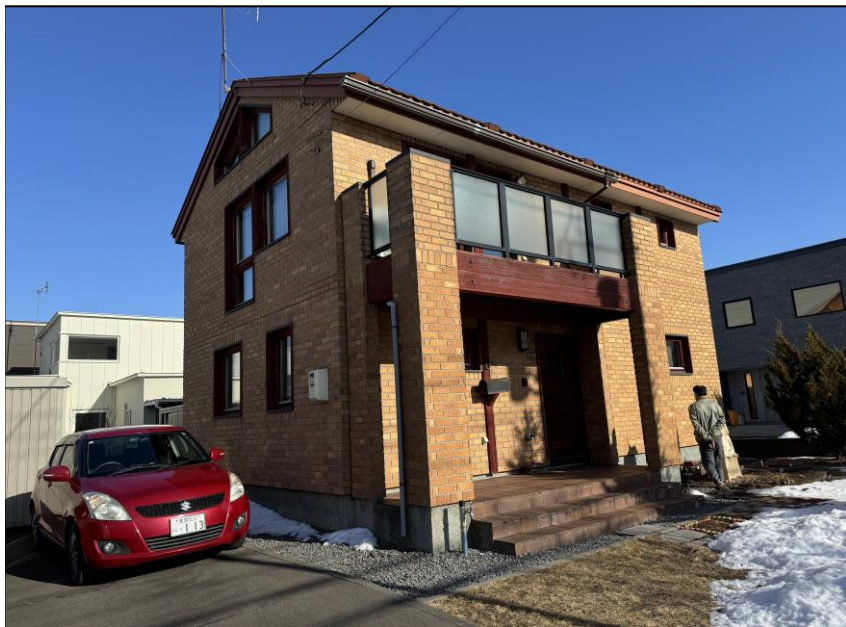
| 工事部位 | 全体 |

| 工事内容 | 施工前 |

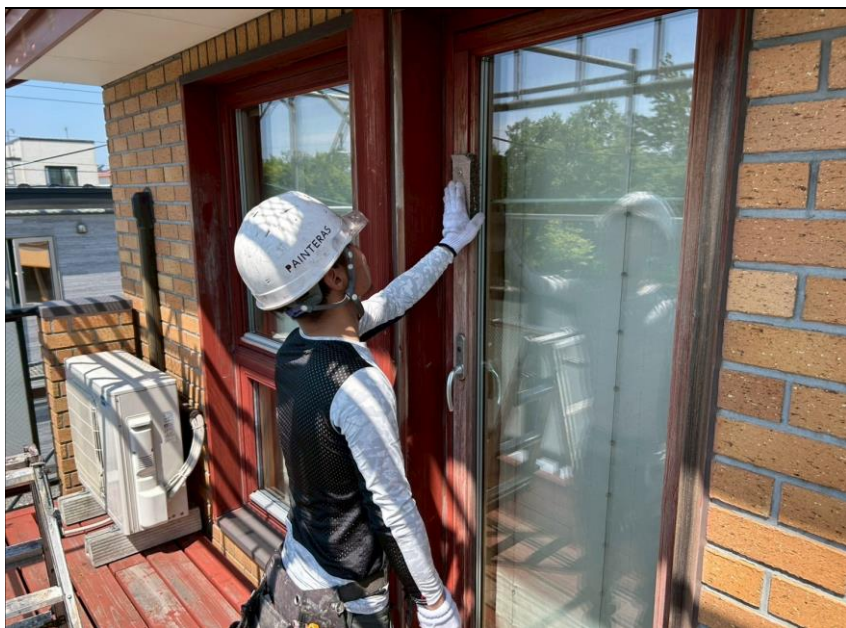
| 工事部位 | 窓枠 |

| 備考 | 経年劣化により、弱くなっている塗膜や木部分をケレンすることで肌調整の実施 |

| 工事内容 | 下地調整<br>(ケレン) |

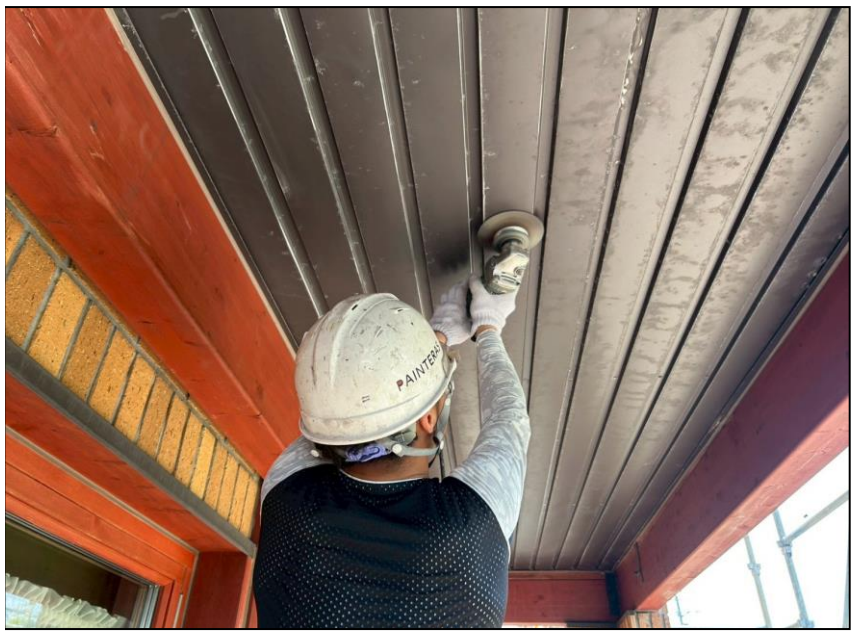
| 工事部位 | スパンドレール |

| 備考 | 錆を落とすと共に、細かい傷をつけて塗装下地の足付け作業の実施<br>白く錆びていた箇所については、電動工具を使用しております。 |

| 工事内容 | 下地調整<br>(ケレン) |
