| 調査部位 | レインボーハウスマリーナ |
| 調査内容 | 腐食、欠損状況確認 |

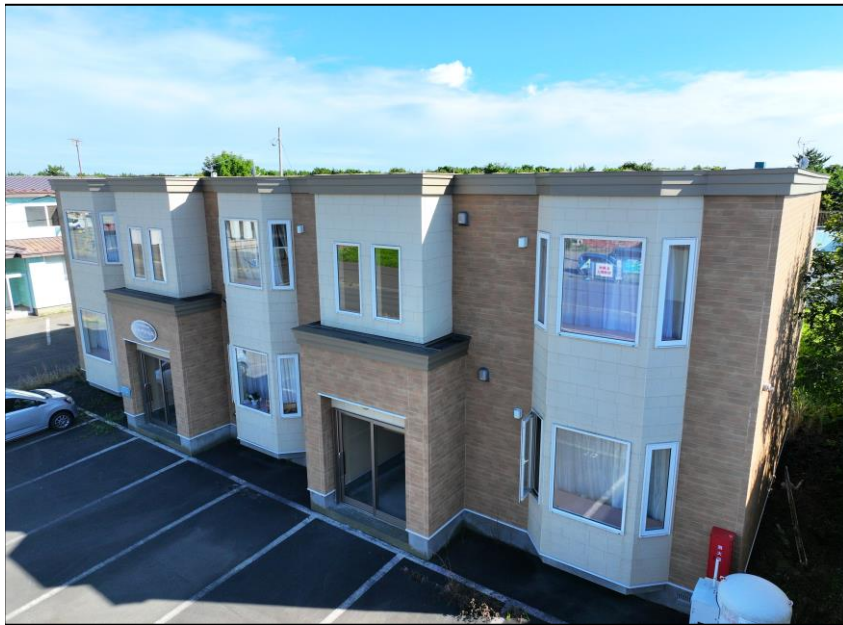
| 備考 | 全景 |

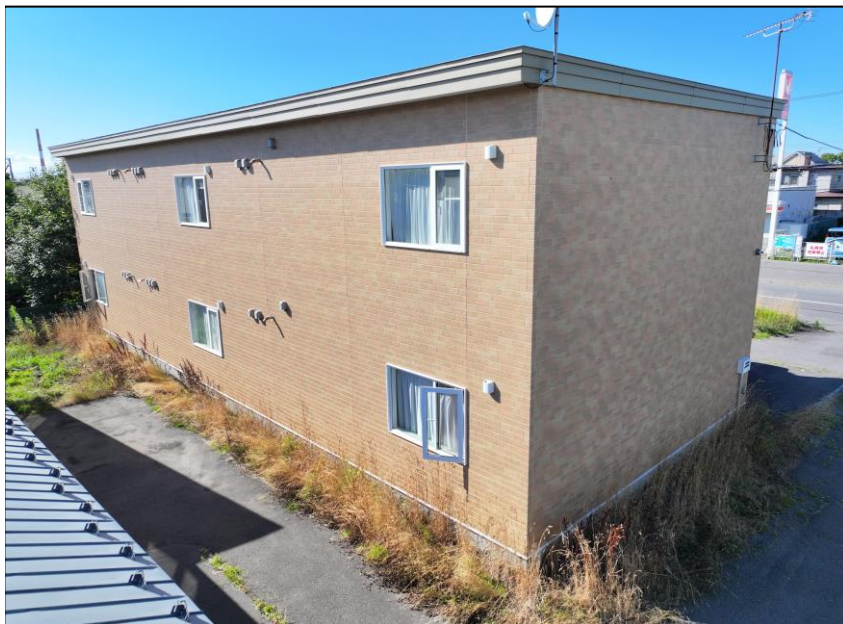
| 調査部位 | レインボーハウスマリーナ |

| 備考 | 東、南、西側外壁は、塗膜の剥がれが凄く、クリア塗装は施工できない状態でした。一般的な塗りつぶし(単色)塗装になってしまいます。北側(正面)外壁は、多少の補修を施し、クリア塗装が可能な状態でした。 |

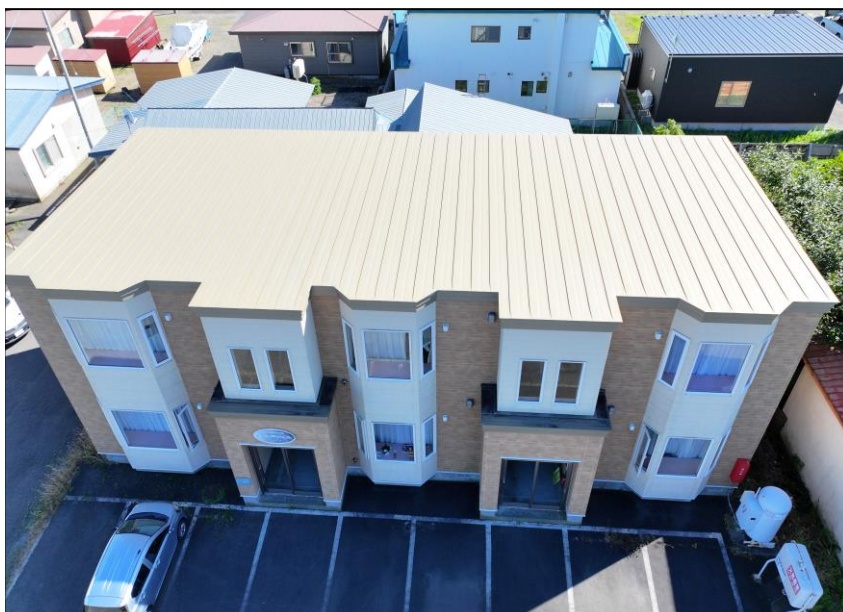
| 調査部位 | 屋根 |

| 備考 | 全景 |

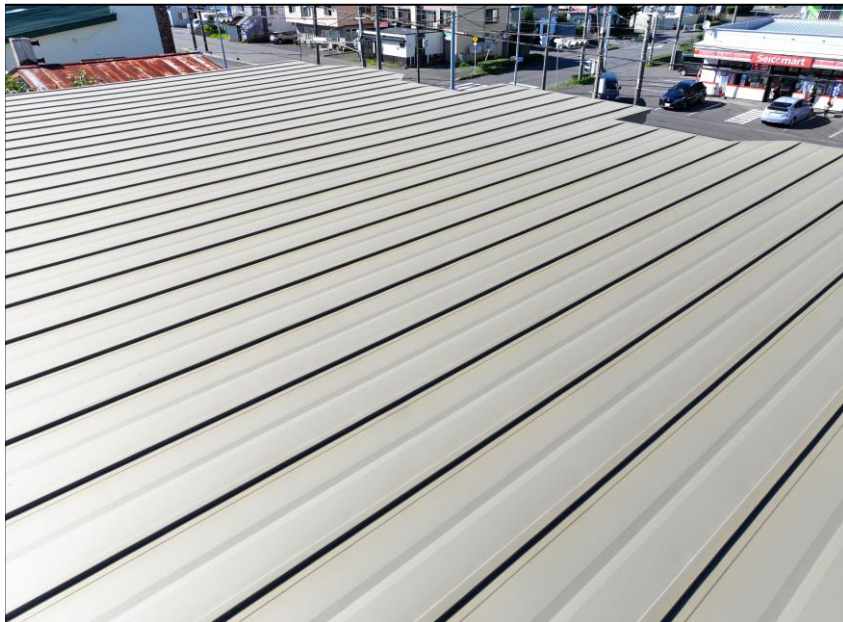
| 調査部位 | 屋根 |

| 備考 | 錆びもなく、良好な状態で経年経過しておりました。<br>しかし、塗膜の色あせは始まってきておりますので塗装をお勧めいたします。 |

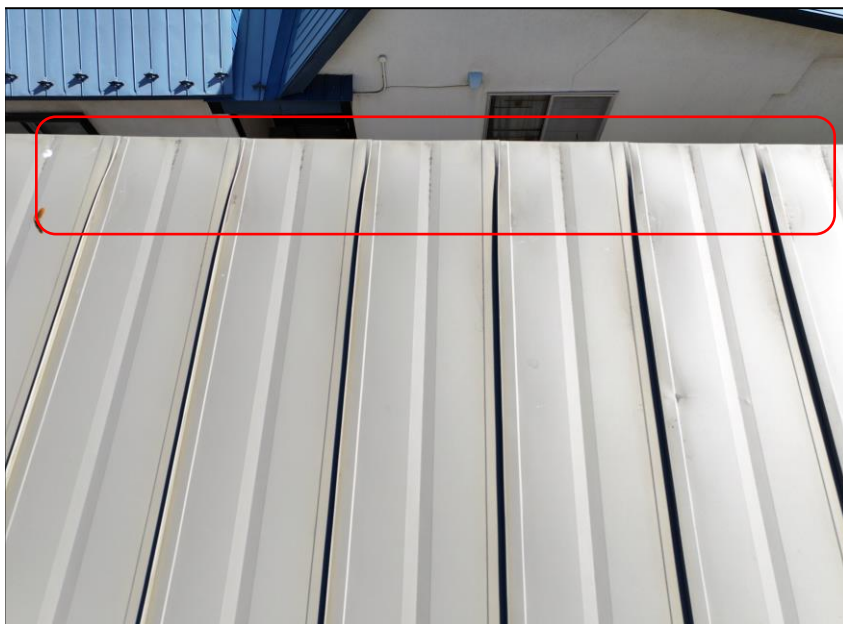
| 調査部位 | 屋根 |

| 備考 | 赤く囲んだ部分が屋根の中で一番錆びやすい箇所ですが、錆など見当たりませんでした。 |

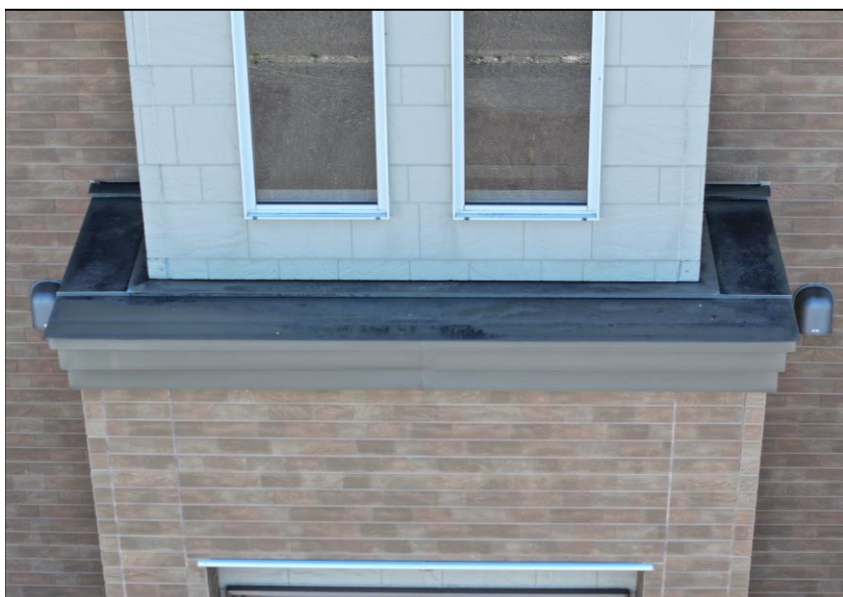
| 調査部位 | 玄関上小屋根 |

| 備考 | 藻が生えている状態でした。<br>高圧水洗浄で綺麗に除去したのち塗装工程に移るお見積り内容になっております。 |

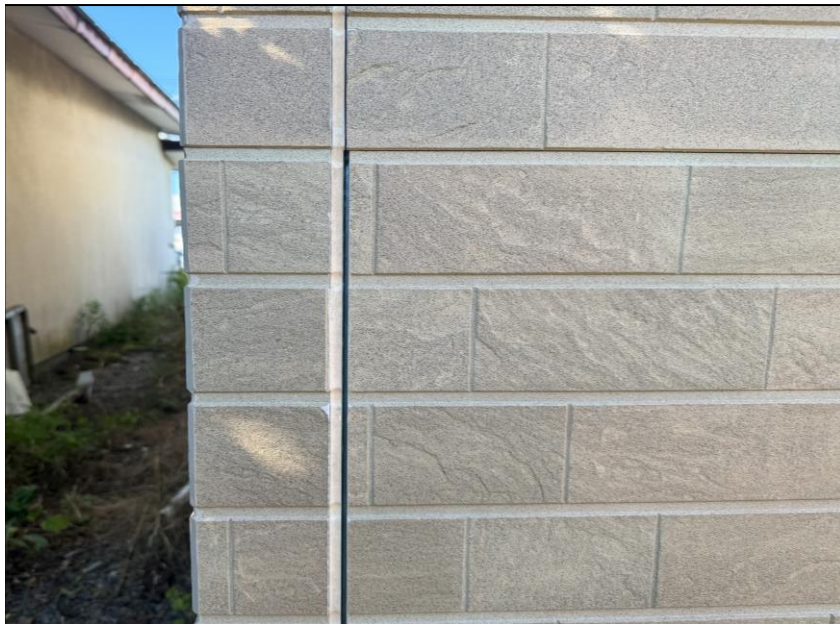
| 調査部位 | コーキング |

| 備考 | コーキングが経年劣化に伴い、固くなり断裂している状態でした。コーキングは雨漏りにつながりますので交換した方がよいと考えます。 |

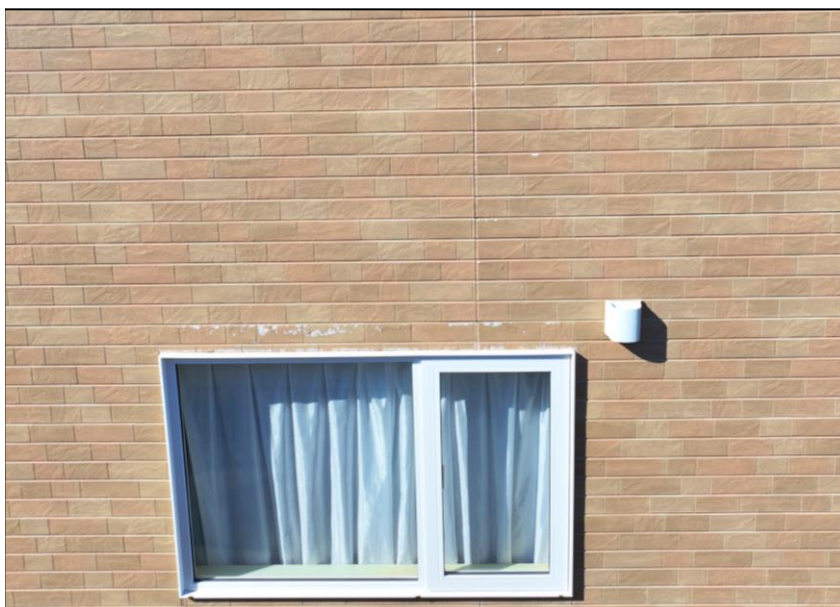
| 調査部位 | 外壁 |

| 備考 | 外壁塗膜劣化状況 |

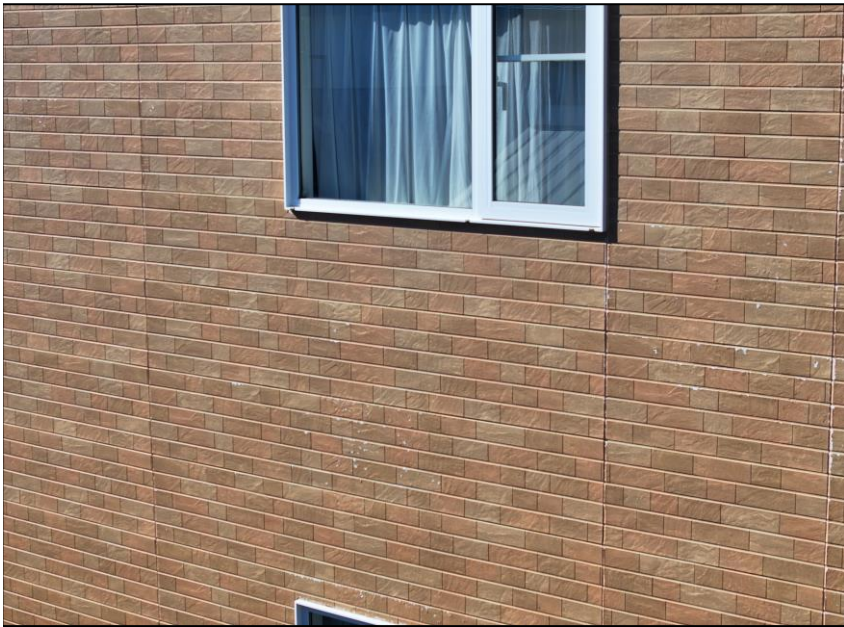
| 調査部位 | 外壁塗膜劣化状況 |

| 備考 | 外壁塗膜劣化状況 |

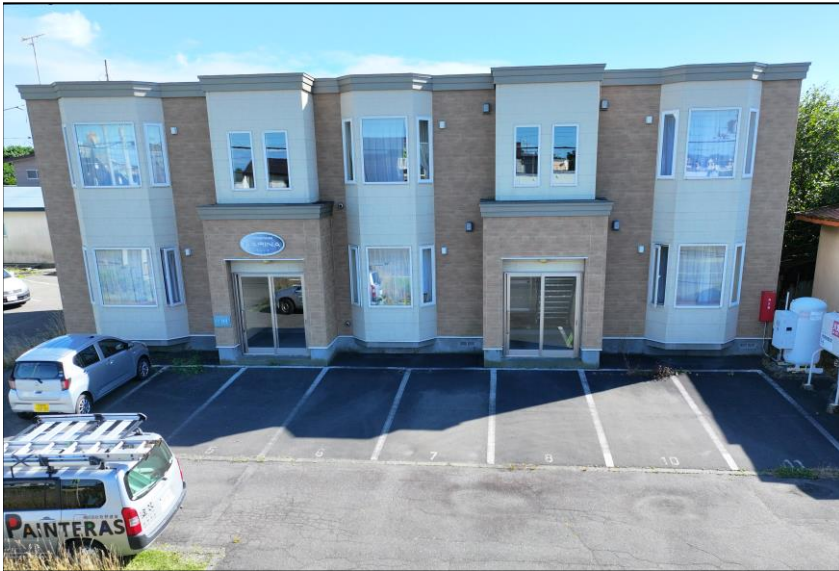
| 調査部位 | 外壁 |

| 備考 | 正面の外壁はクリアー塗装が可能となっております。 |

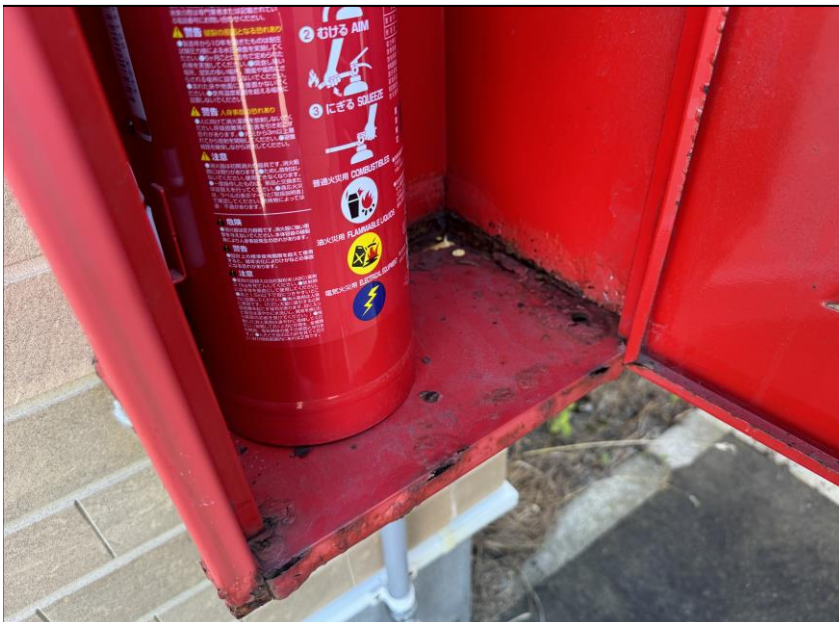
| 調査部位 | 消火器ボックス |

| 備考 | 底が錆びて来ており、消火器が抜け落ちる恐れがある状態になっておりました。交換が必要と思います。 |

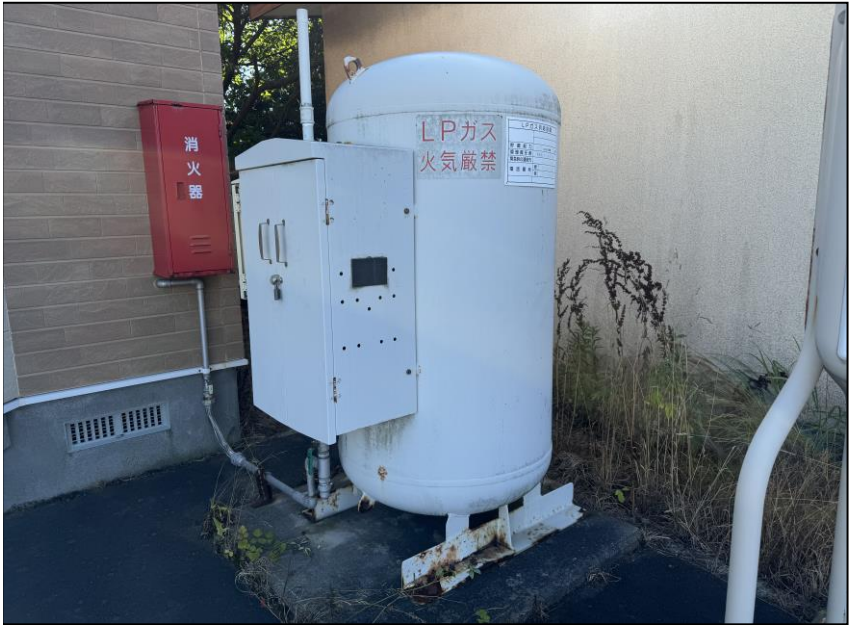
| 調査部位 | ガスタンク |

| 備考 | 錆発生状況 |

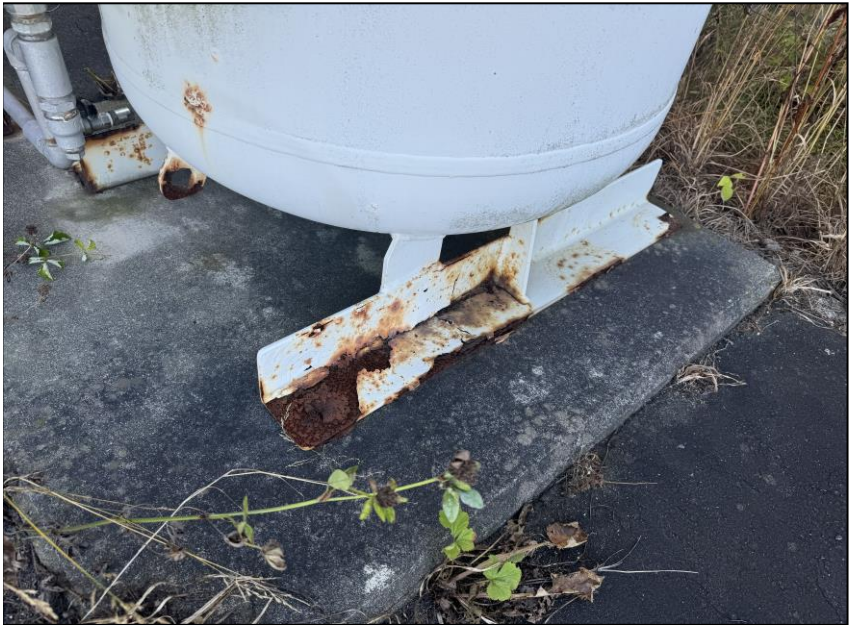
| 調査部位 | ガスタンク |

| 備考 | 錆発生状況 |

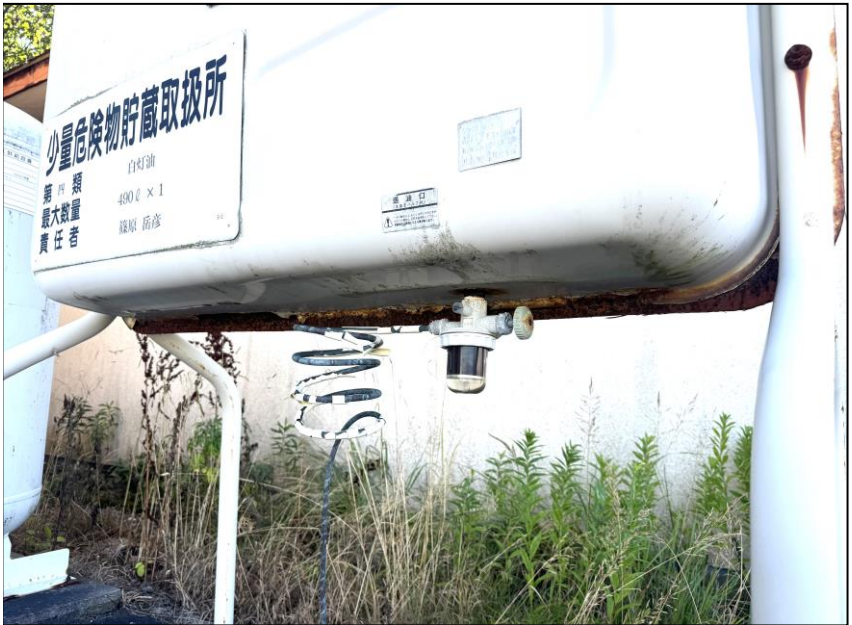
| 調査部位 | ホームタンク |

| 備考 | 錆発生状況 |
