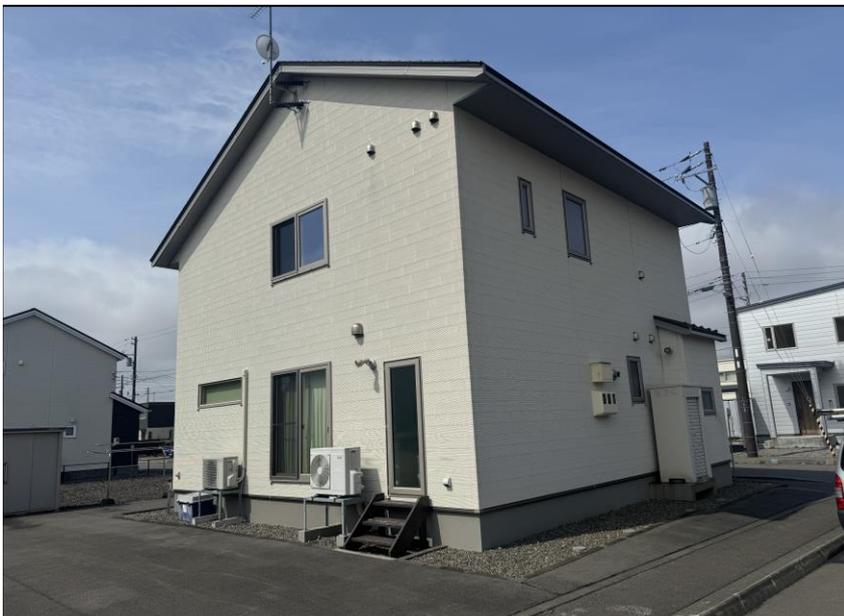
年月日	2024. 4. 19
調査部位	全体
調査内容	腐食、欠損状況確認
備考	外壁に目立った腐食などなく、一般的な塗装で問題ありません。

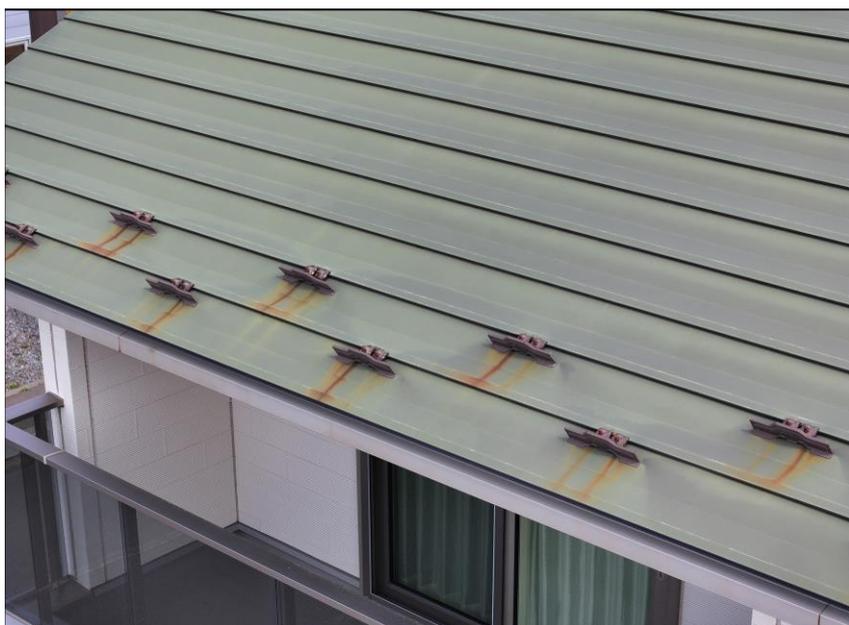
年月日	2024. 4. 19
調査部位	屋根(西側)
調査内容	腐食、欠損状況確認
備考	雪止め取り付け力所に錆が見られました。

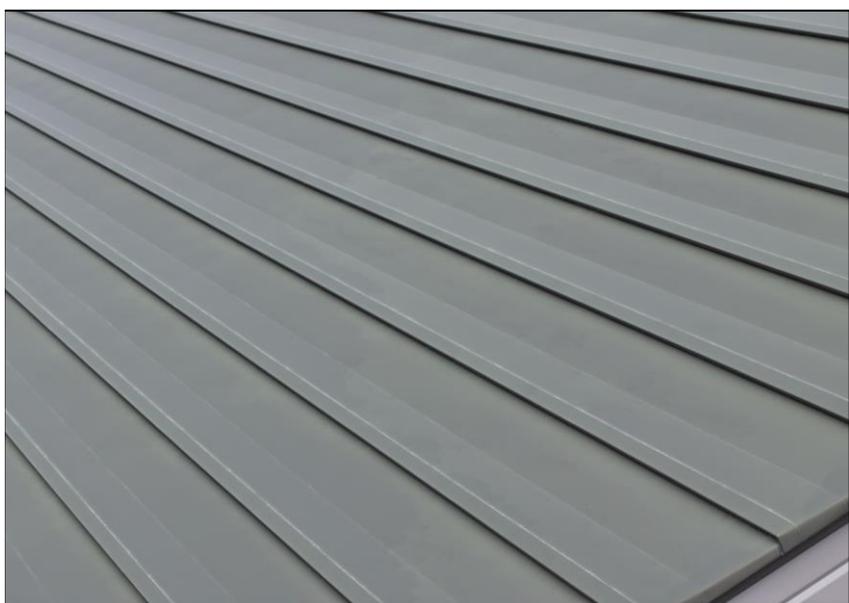
年月日	2024. 4. 19
調査部位	屋根(西側)
調査内容	腐食、欠損状況確認
備考	板金の折れ曲がっている箇所の塗膜が薄くなり、地肌が出てきている状態でした。

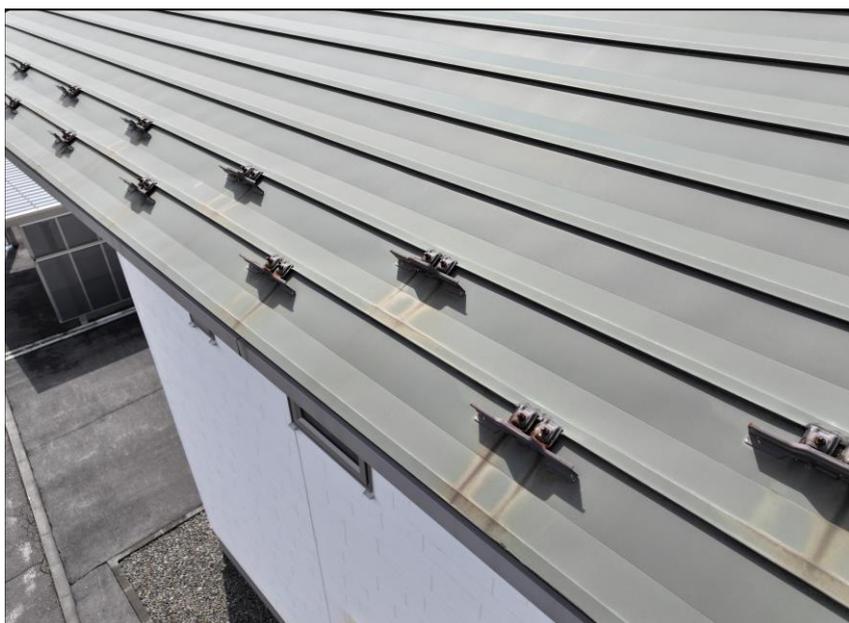
年月日	2024. 4. 19
調査部位	屋根(東面)
調査内容	腐食、欠損状況確認
備考	雪止め取り付け力所に錆が見られました。

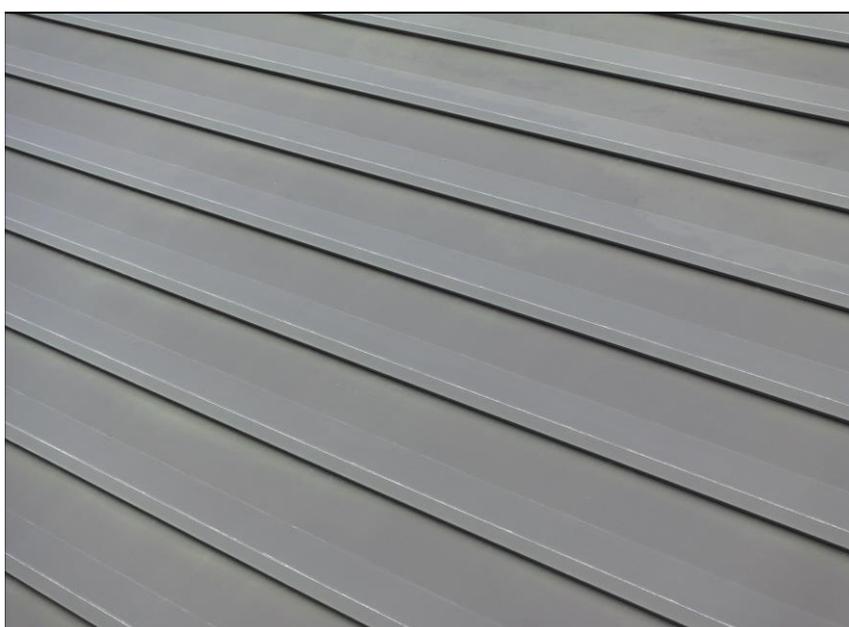
年月日	2024. 4. 19
調査部位	屋根(東面)
調査内容	腐食、欠損状況確認
備考	西面の屋根と同様に板金の折れ曲がっている箇所の塗膜が薄くなり、地肌が出てきている状態でした。

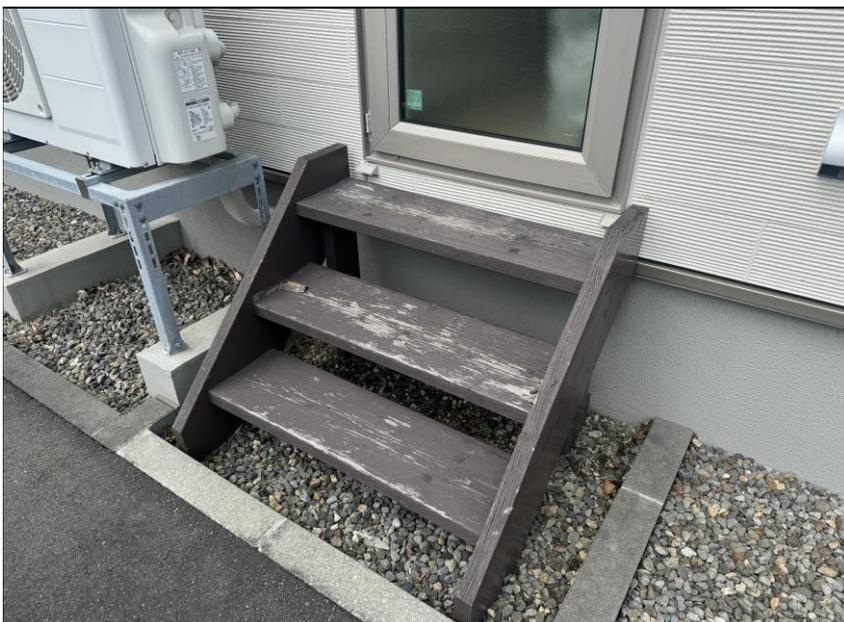
年月日	2024. 4. 19
調査部位	木製階段
調査内容	腐食、欠損状況確認
備考	踏板が腐っている状態でした。サービスにて踏板の交換、木部の塗装をするお見積内容となっております。
