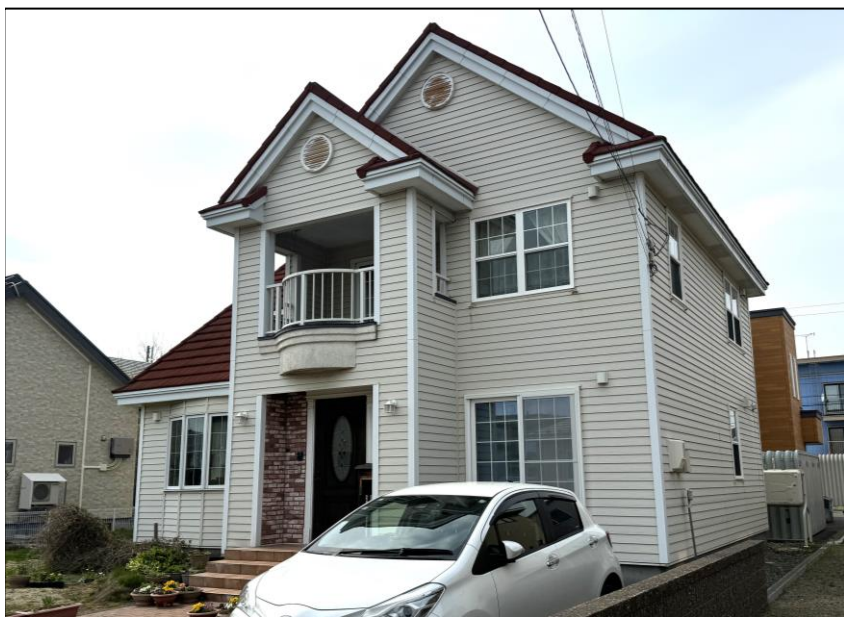
| 調査部位 | 南東面 |

| 備考 | 錆の発生など無く、良好な状態で経年経過しております |

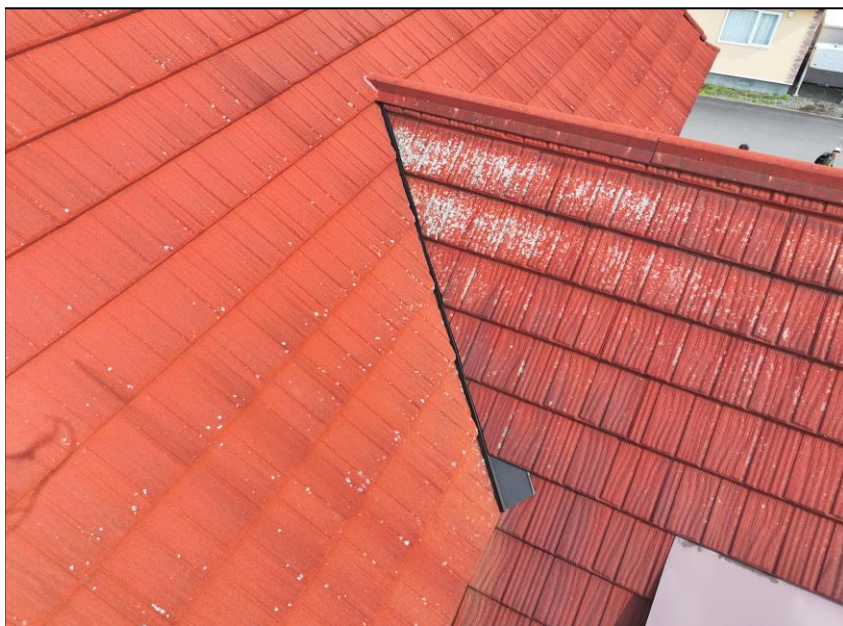
| 調査部位 | 屋根(北面) |

| 備考 | エフロレッセンスが出てきている状態です。<br>屋根材の内部に含まれる水酸化カルシウムが、雨水などで表面に浮き出て、空気中の二酸化炭素と反応し、炭酸カルシウムとして結晶化するためです |

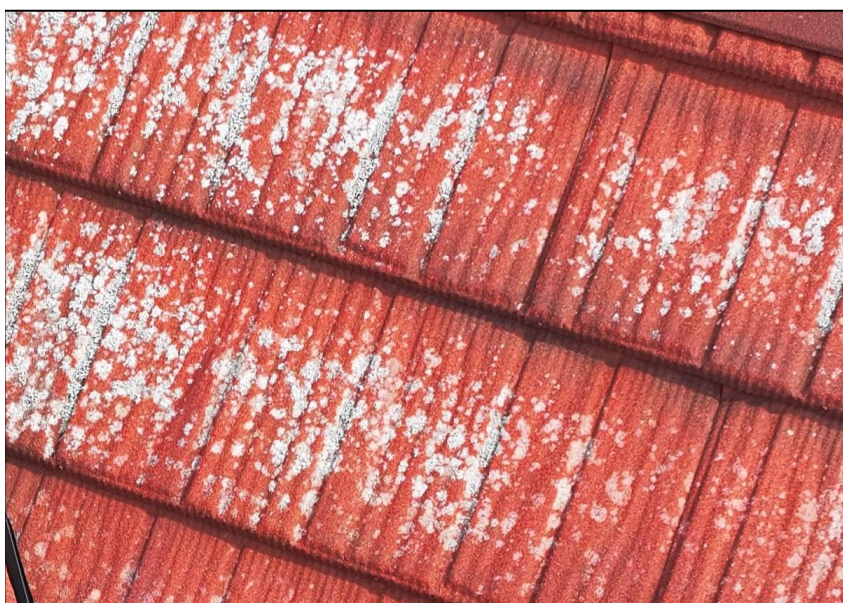
| 調査部位 | 屋根(北面) |

| 備考 | エフロレッセンスは、見た目を損ねるだけでなく、屋根の劣化を促進する可能性があります。<br>高圧水洗浄で綺麗に除去するお見積内容になっております。 |

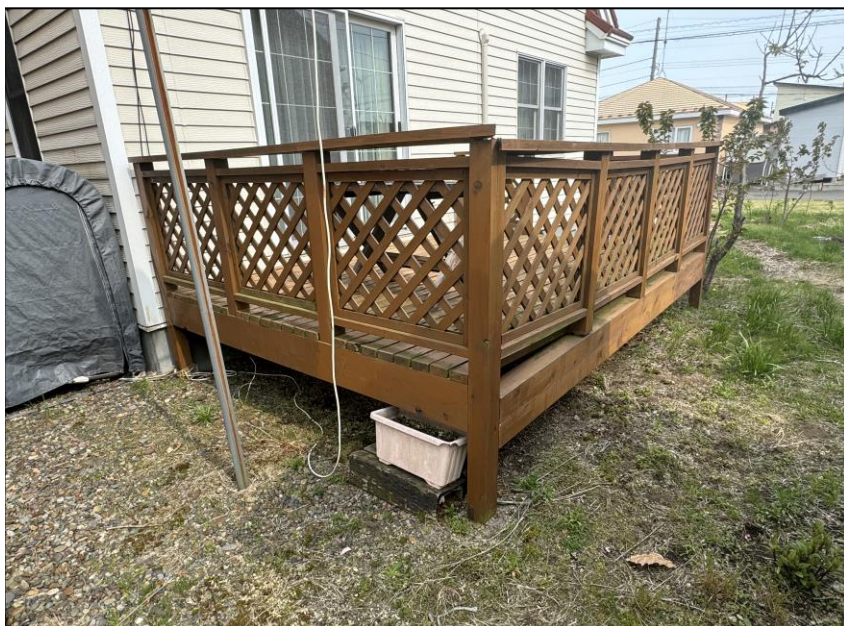
| 調査部位 | ホームタンク |

| 備考 | ウッドデッキの塗装は含まれ<br>ておりません |
