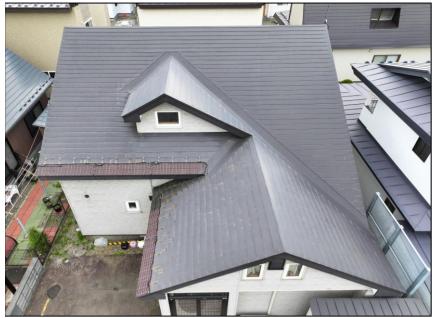
年月日	2025.5.22
調査部位	屋根、北側
調査内容	腐食、欠損状況確認
備考	全景

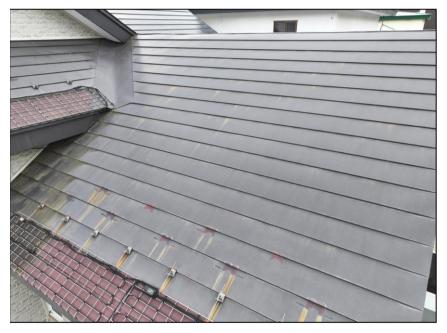
年月日	2025.5.22
調査部位	屋根、北側
調査内容	腐食、欠損状況確認
備考	目地の中が錆びている状態 です

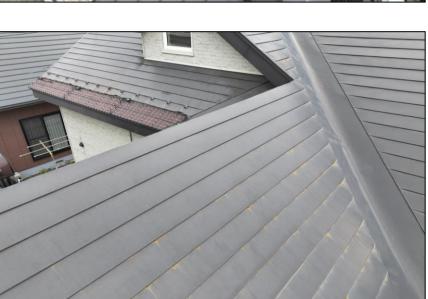
年月日	2025.5.22
調査部位	屋根、北側
調査内容	腐食、欠損状況確認
備考	塗装してもすぐ錆びる恐れ はあります 今回のお見積りは錆に強い 塗装プランですが、 プラン①で2年~3年ほど プラン②で2年~5年ほどで 錆が発生してしまう恐れがあ ります

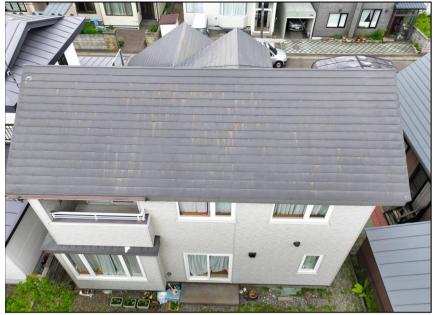
年月日	2025.5.22
調査部位	屋根、南側
調査内容	腐食、欠損状況確認
備考	錆発生状況

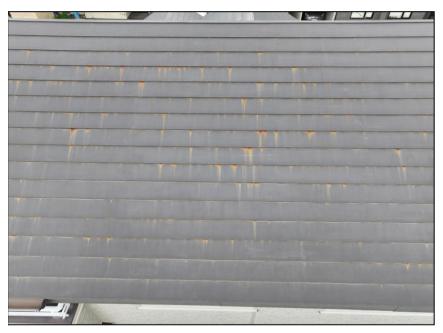
年月日	2025.5.22
調査部位	屋根、南側
調査内容	腐食、欠損状況確認
備考	錆発生状況

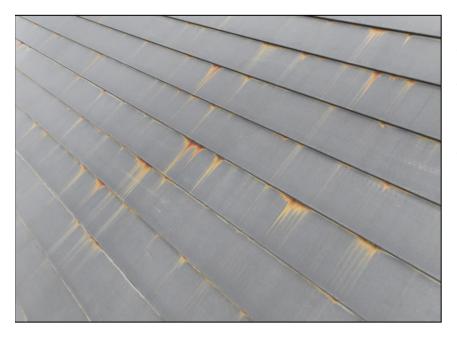
年月日	2025.5.22
調査部位	屋根、南側
調査内容	腐食、欠損状況確認
備考	錆発生状況
