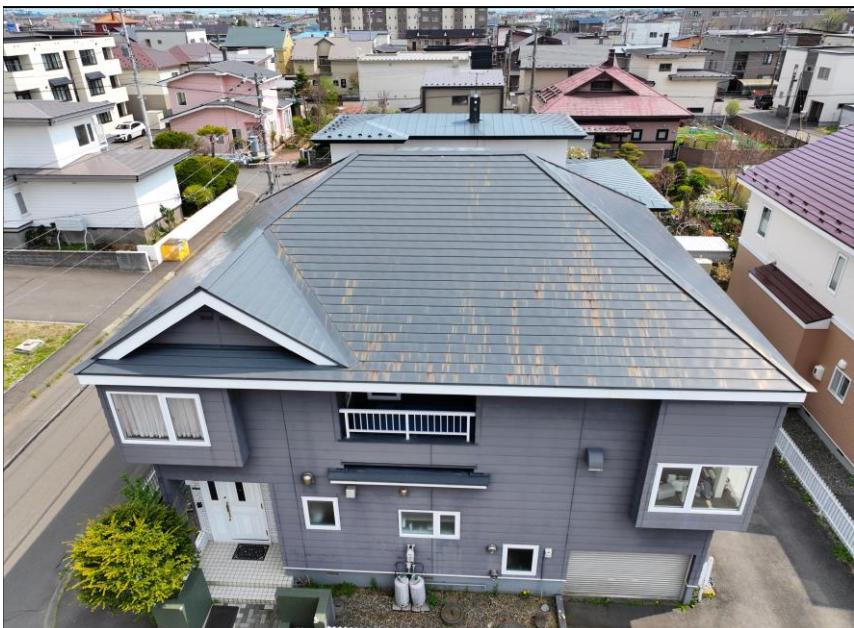
年月日	2025.5.16
調査部位	屋根
調査内容	腐食、鏽発生状況確認
備考	北面

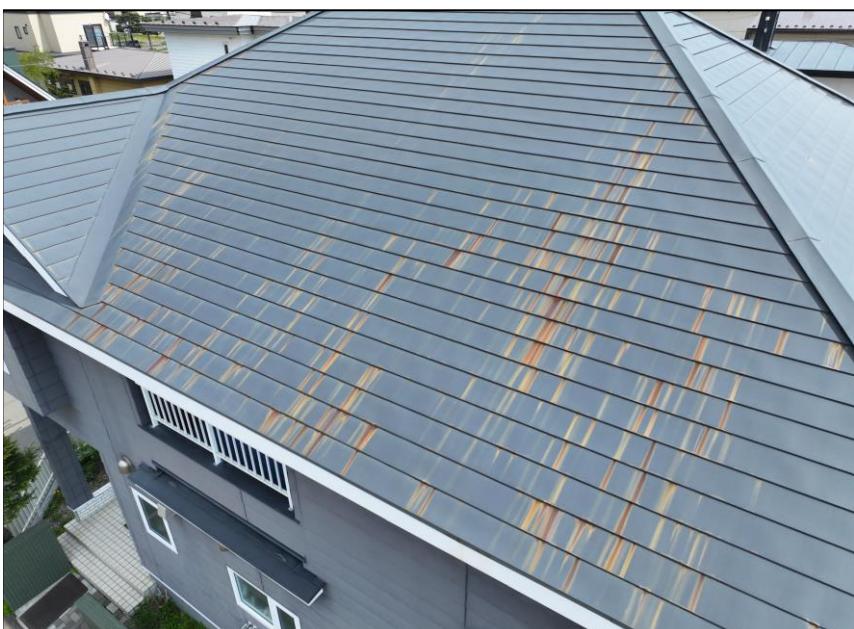
年月日	2025.5.16
調査部位	屋根
調査内容	腐食、鏽発生状況確認
備考	北面

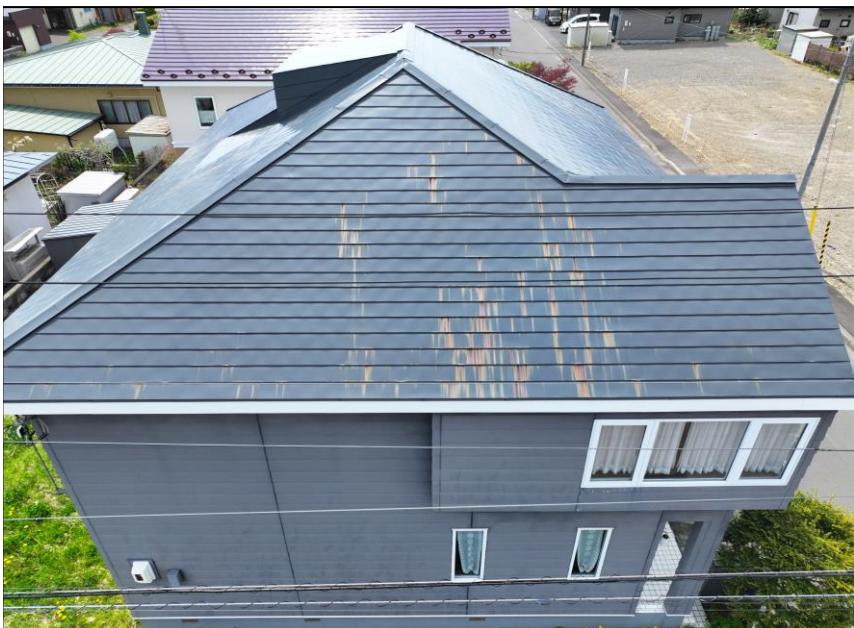
年月日	2025.5.16
調査部位	屋根
調査内容	腐食、鏽発生状況確認
備考	東面

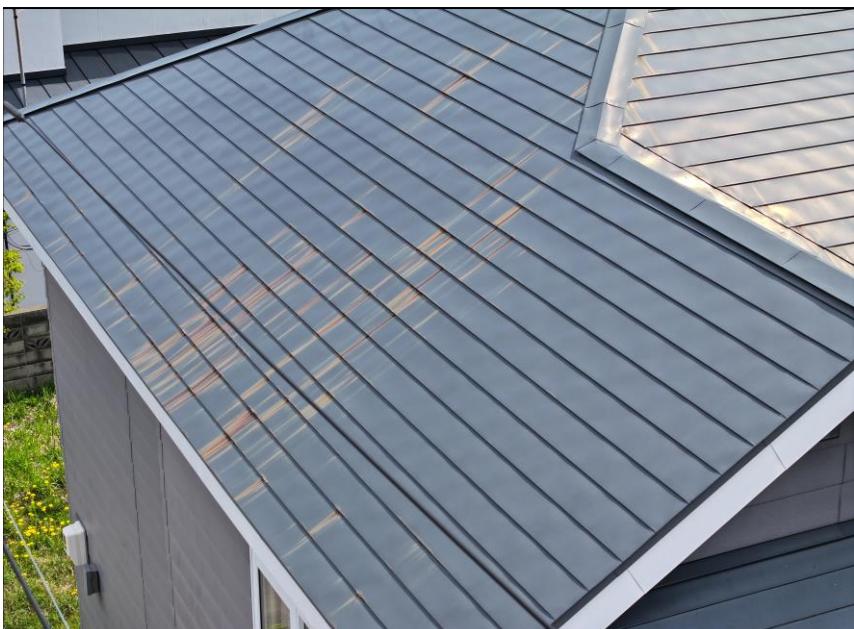
年月日	2025.5.16
調査部位	屋根
調査内容	腐食、鏽発生状況確認
備考	東面

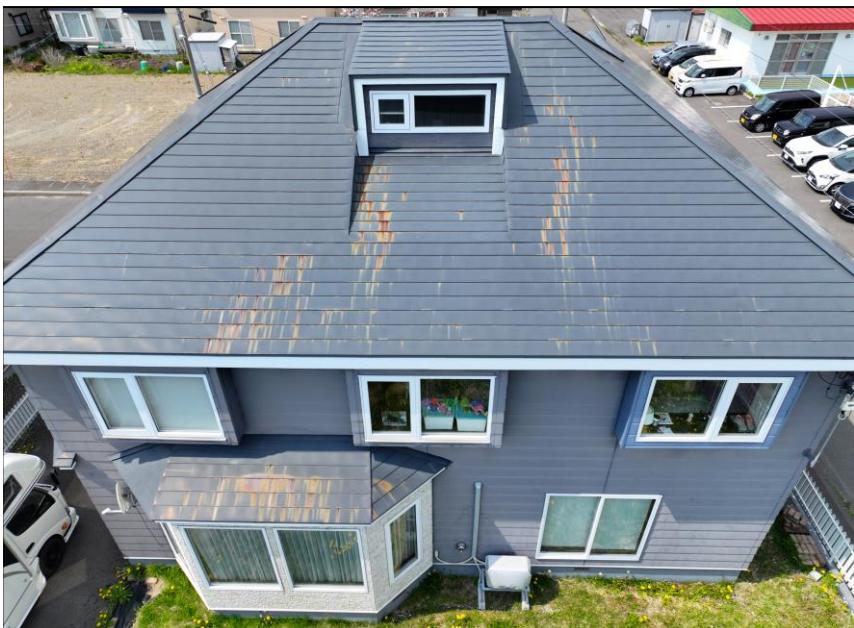
年月日	2025.5.16
調査部位	屋根
調査内容	腐食、錆発生状況確認
備考	南面

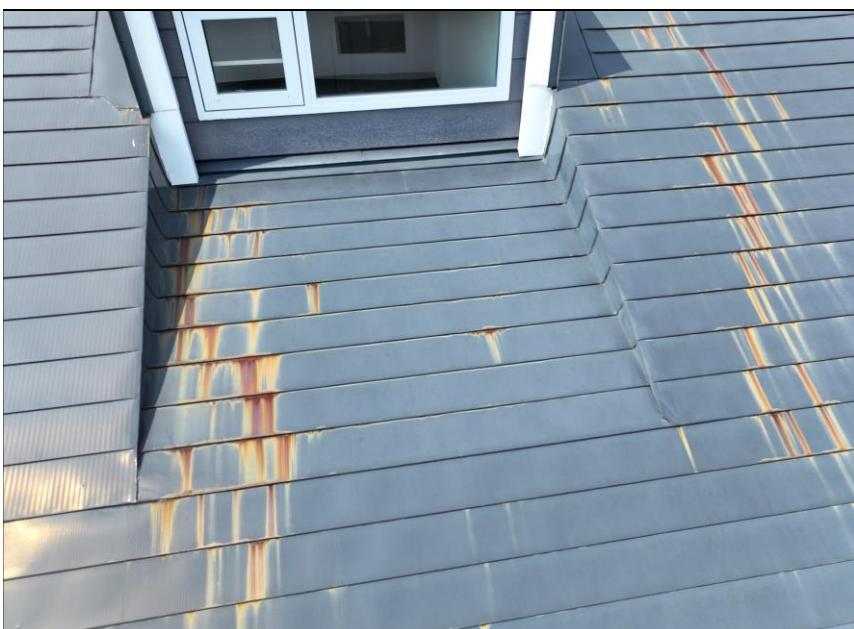
年月日	2025.5.16
調査部位	屋根
調査内容	腐食、錆発生状況確認
備考	南面

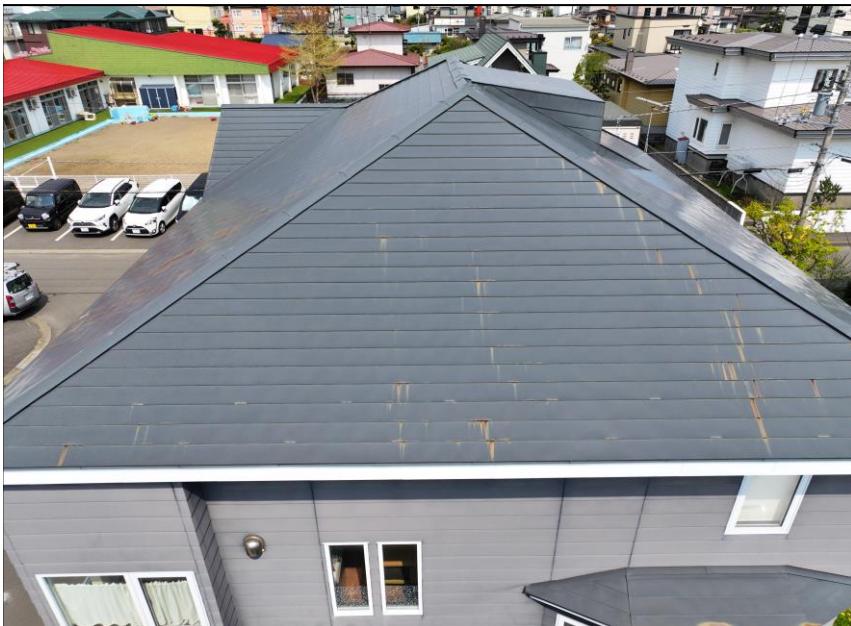
年月日	2025.5.16
調査部位	屋根
調査内容	腐食、鏽発生状況確認
備考	西面

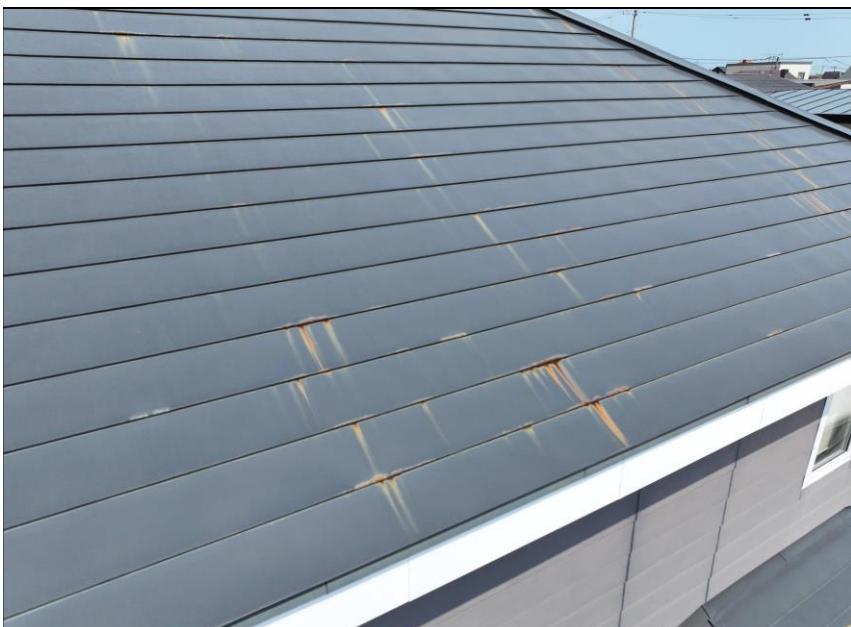
年月日	2025.5.16
調査部位	屋根
調査内容	腐食、鏽発生状況確認
備考	西面

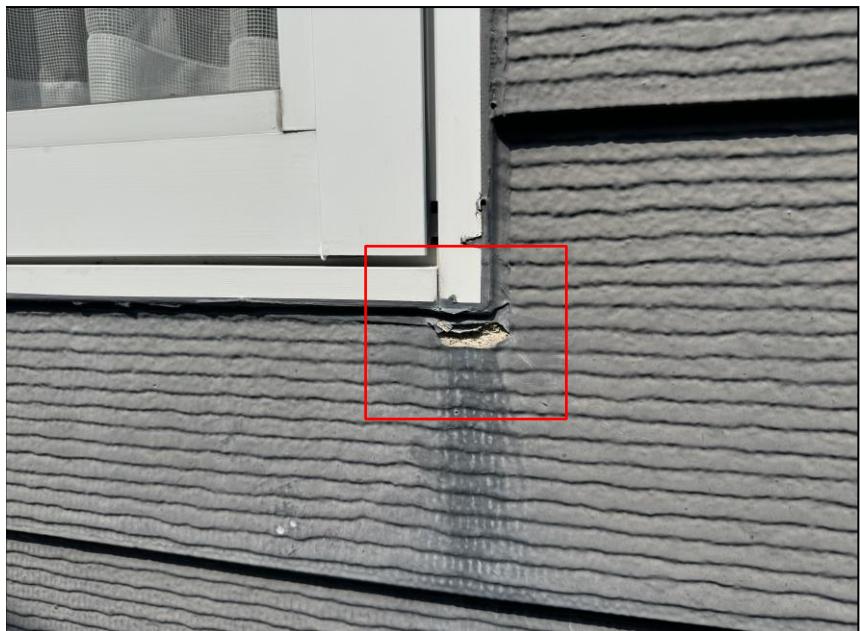
年月日	2025.5.16
調査部位	1F西側外壁
調査内容	腐食、欠損状況確認
備考	窓下角の外壁が腐食して来 てる状態でしたが、外壁の 貼替まで必要なく、補修で問 題ありません。

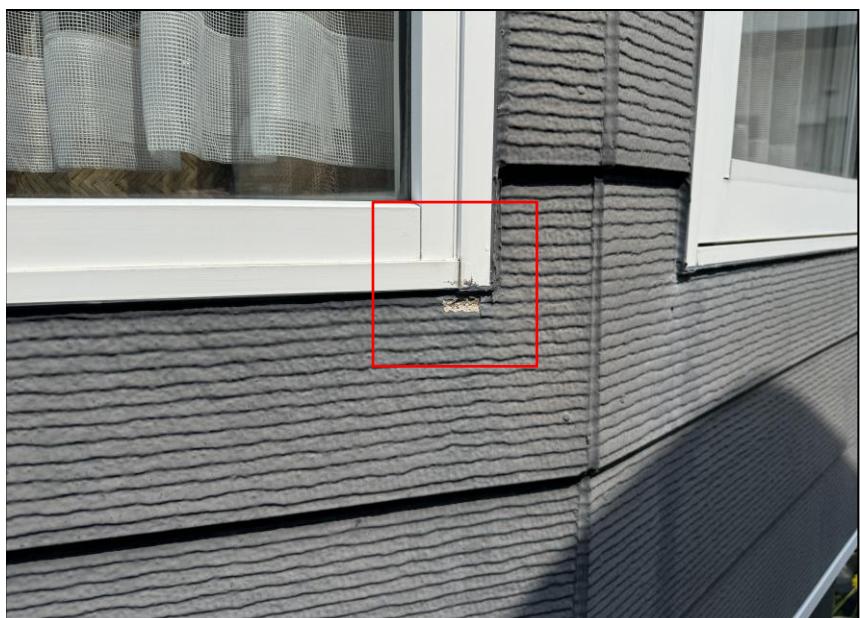
年月日	2025.5.16
調査部位	1F南側外壁
調査内容	腐食、欠損状況確認
備考	錆発生状況

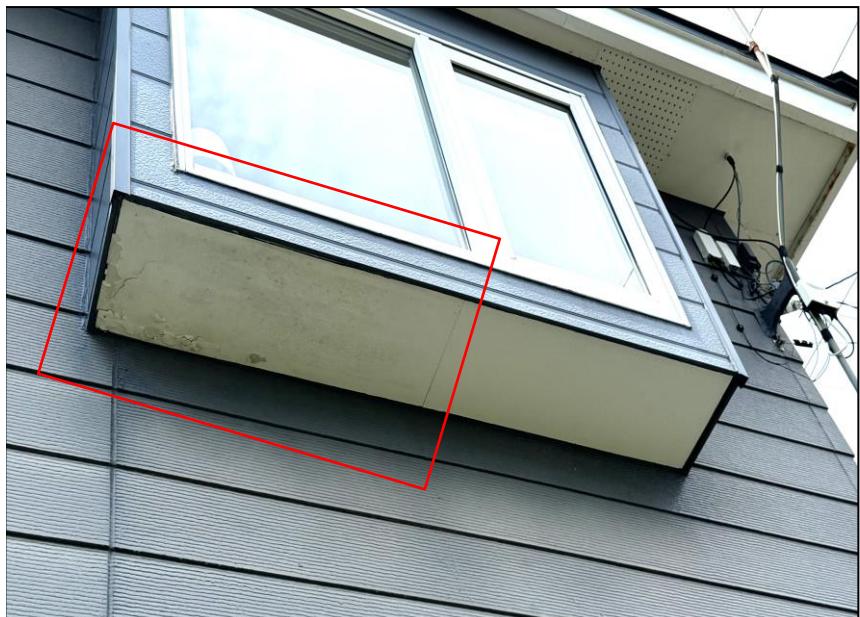
年月日	2025.5.16
調査部位	南側外壁下軒天
調査内容	腐食、欠損状況確認
備考	軒天ボードが腐食して来ている状態でしたので、貼り換えるお見積りになっております。

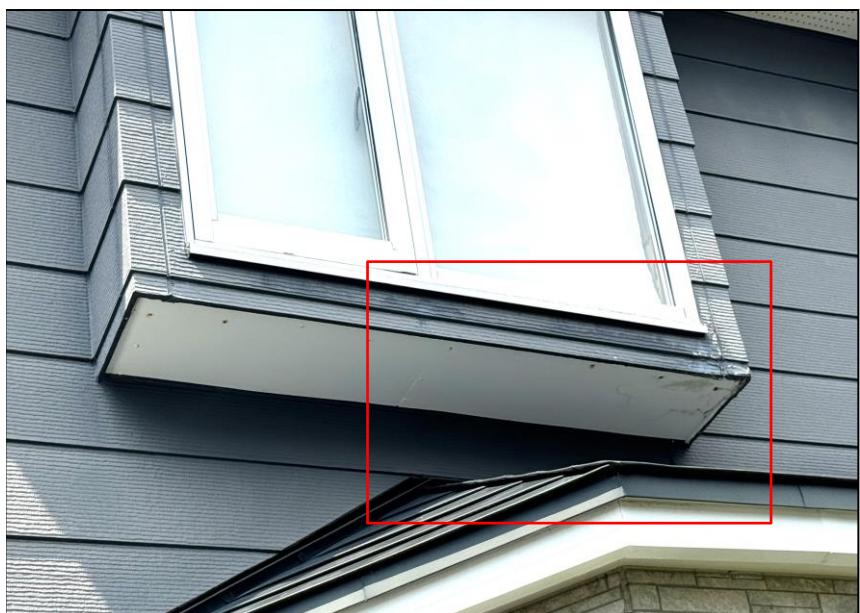
年月日	2025.5.16
調査部位	南側外壁下軒天
調査内容	腐食、欠損状況確認
備考	同上

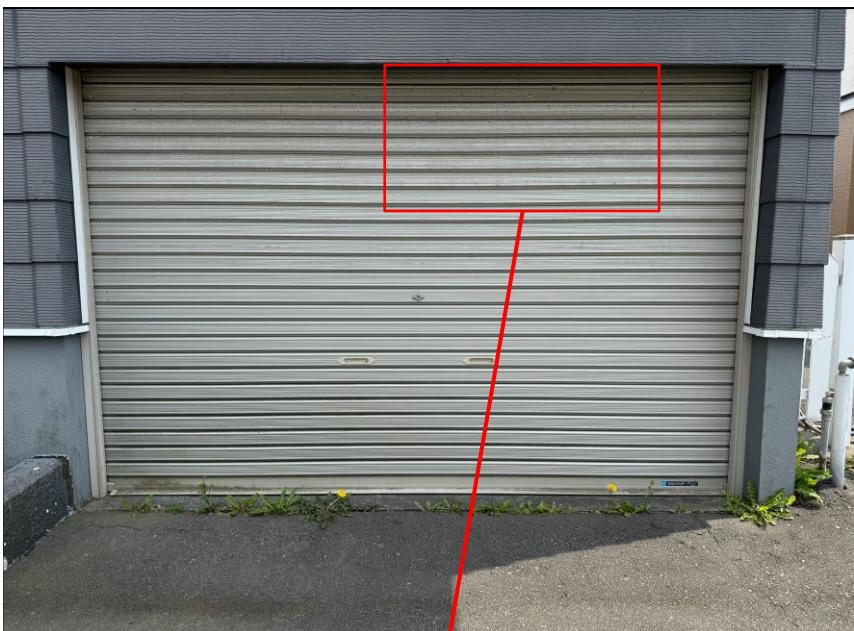
年月日	2025.5.16
調査部位	シャッター
調査内容	腐食、欠損状況確認
備考	錆発生状況

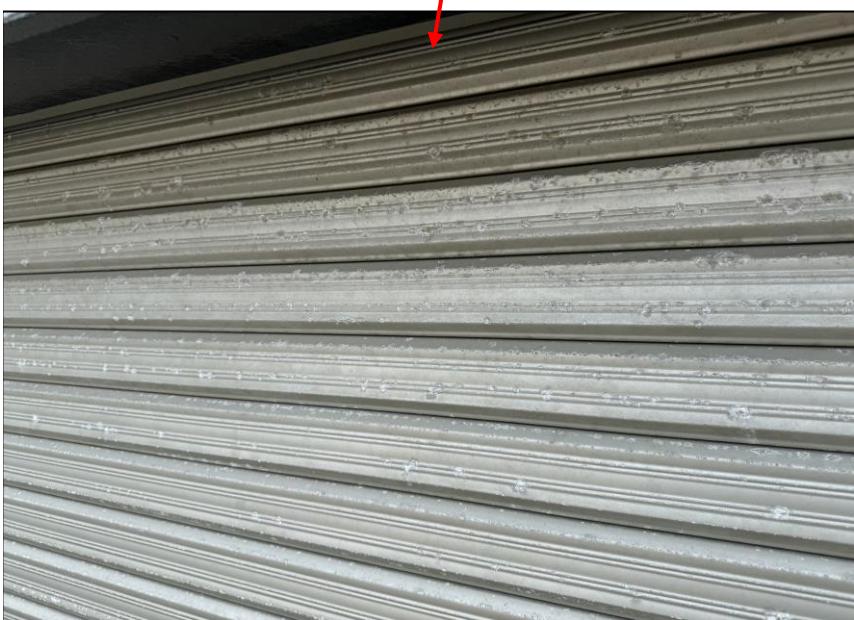
年月日	2025.5.16
調査部位	シャッター
調査内容	腐食、欠損状況確認
備考	白い斑点工の物も白錆といい、錆になります。 機械工具で錆を除去したのち、錆止め塗料を2回塗り。その後上塗り塗料を2回塗り。 合計4回塗り(錆びていない箇所は3回塗り)の仕様となっています。

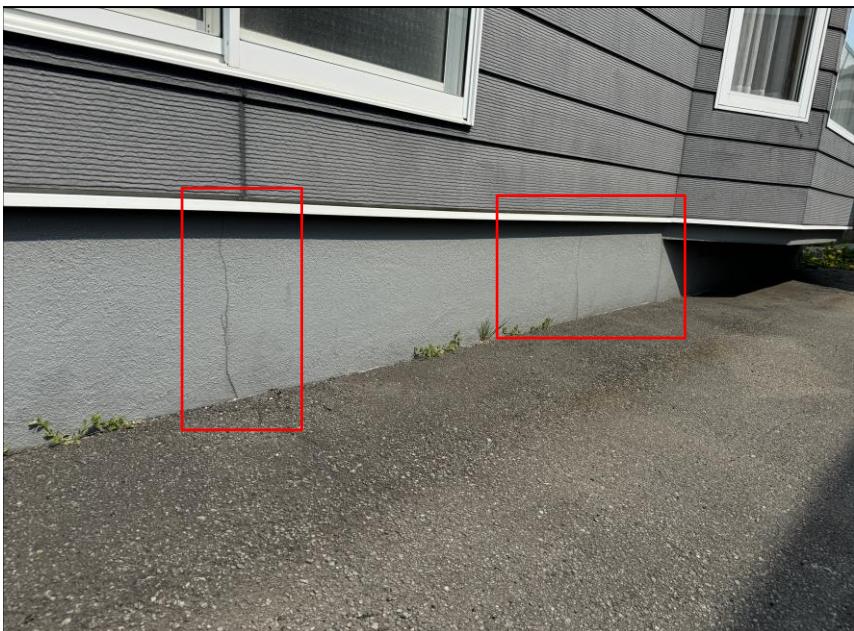
年月日	2025.5.16
調査部位	基礎
調査内容	腐食、欠損状況確認
備考	クラック発生状況 クラックを補修後、塗装する内容のお見積りになっております。

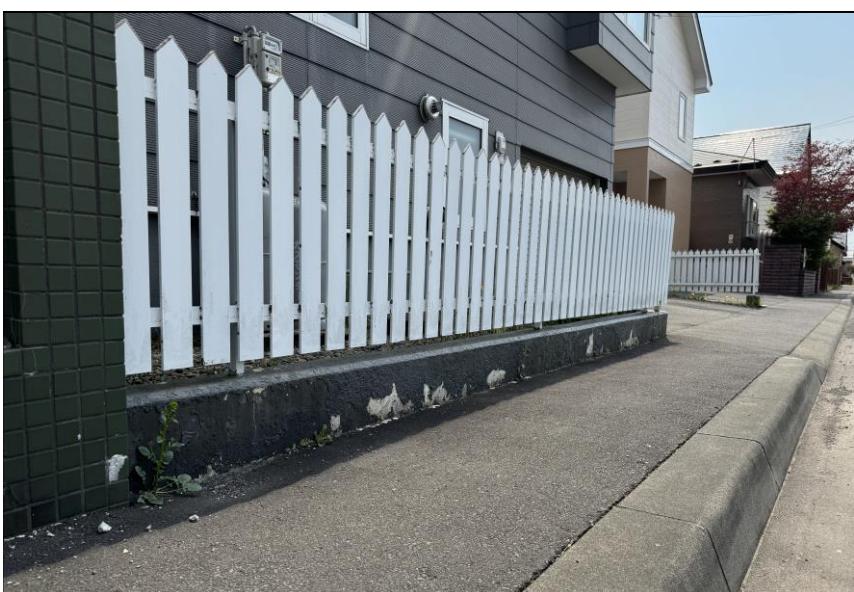
年月日	2025.5.16
調査部位	塀
調査内容	腐食、欠損状況確認
備考	塀の塗膜も剥がれておりましたので、お見積りさせていただいております。
