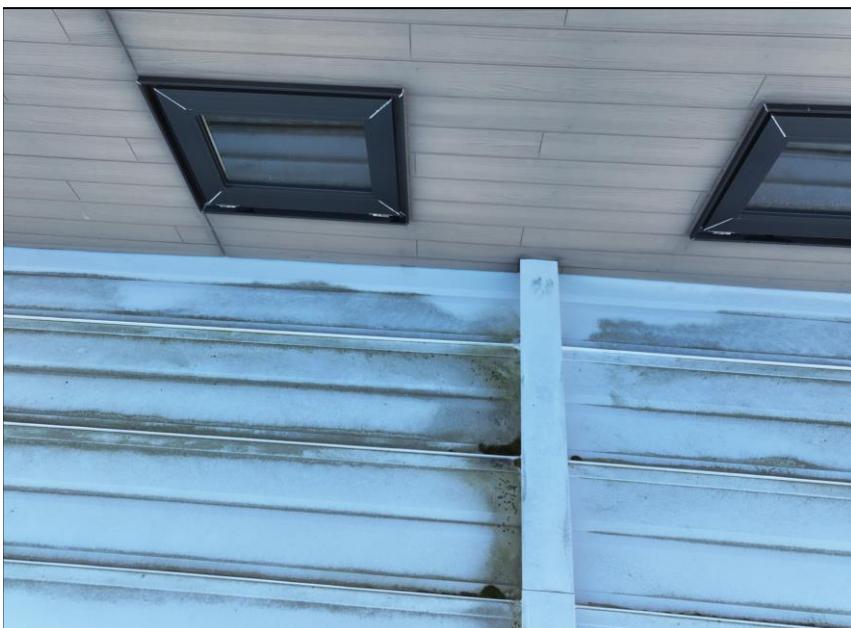
年月日	2025.11.7
調査部位	北側屋根
調査内容	腐食、錆発生状況確認
備考	日の当たりにくい場所に苔が生えている状態でした。高圧水洗浄で綺麗に除去したのち塗装工程に移るお見積りになっております

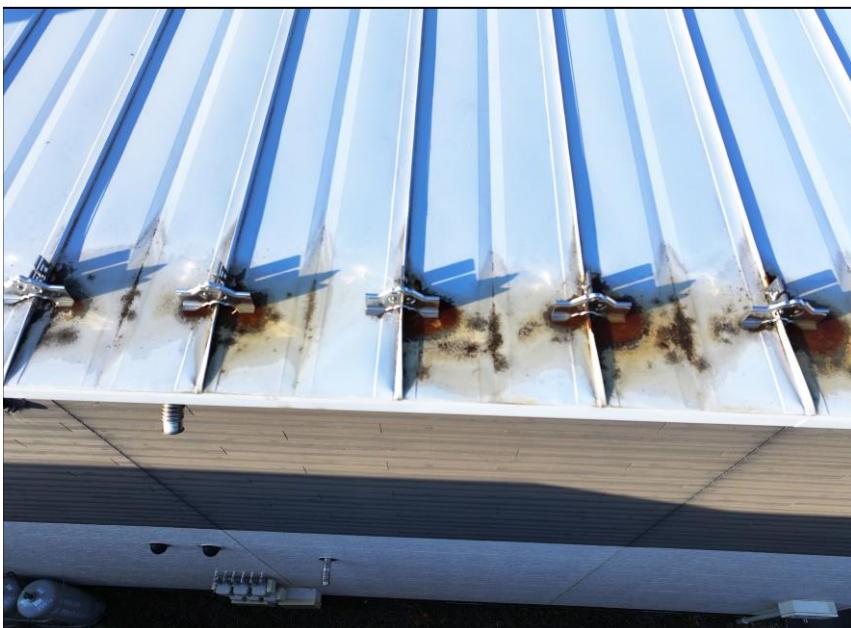
年月日	2025.11.7
調査部位	北側屋根
調査内容	腐食、錆発生状況確認
備考	雪止め取付け箇所が錆びている状態でした。雪止めがステンレスで屋根がスチールですので電食が起こっている状態です。電食とは、金属の電気的な性質の違いにより局部的に電池が発生し、電気が流れやすい方が錆びてしまう現象をいいます。

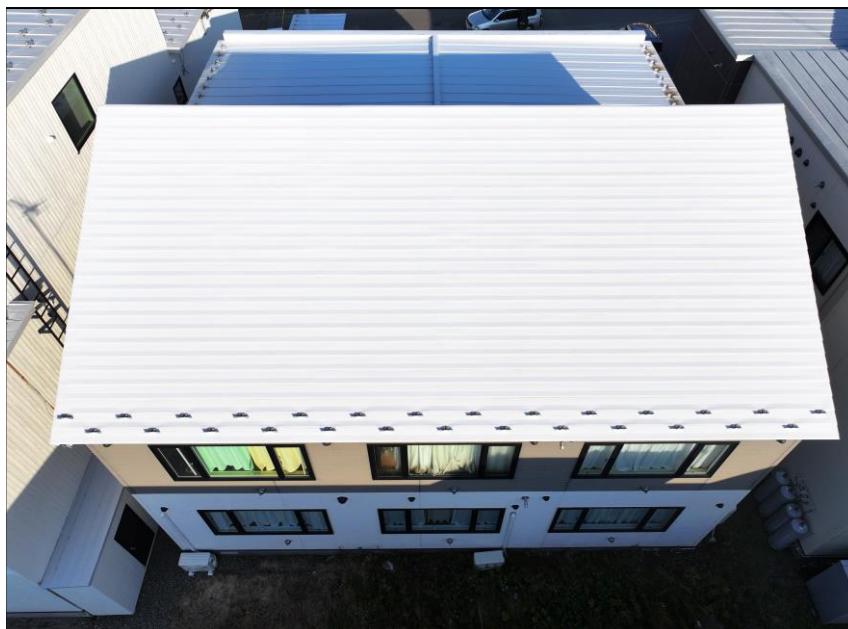
年月日	2025.11.7
調査部位	南側屋根
調査内容	腐食、鏽発生状況確認
備考	鏽びも無く良好な状態で経年経過しております

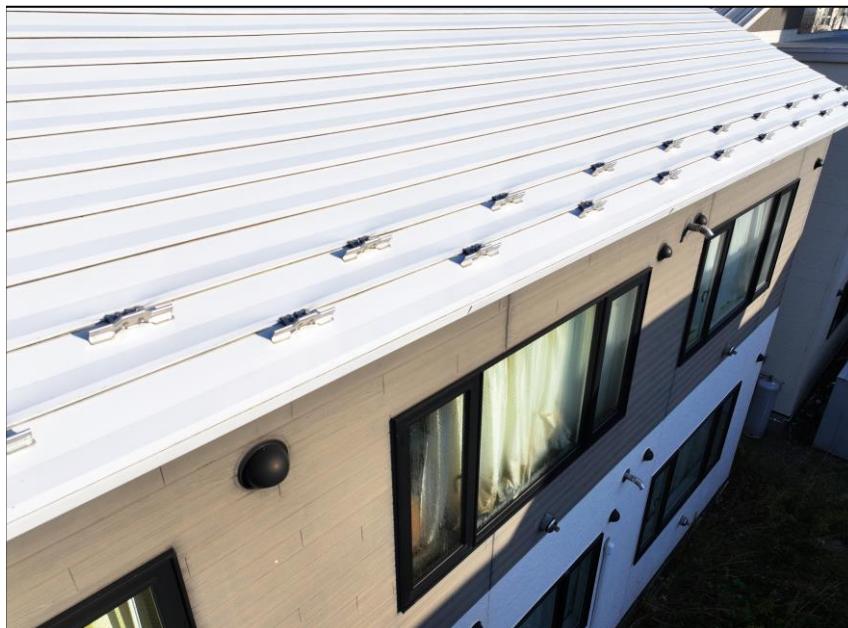
年月日	2025.11.7
調査部位	南側屋根
調査内容	腐食、鏽発生状況確認
備考	雪止め付近も鏽が無く良好な状態で経年経過しております

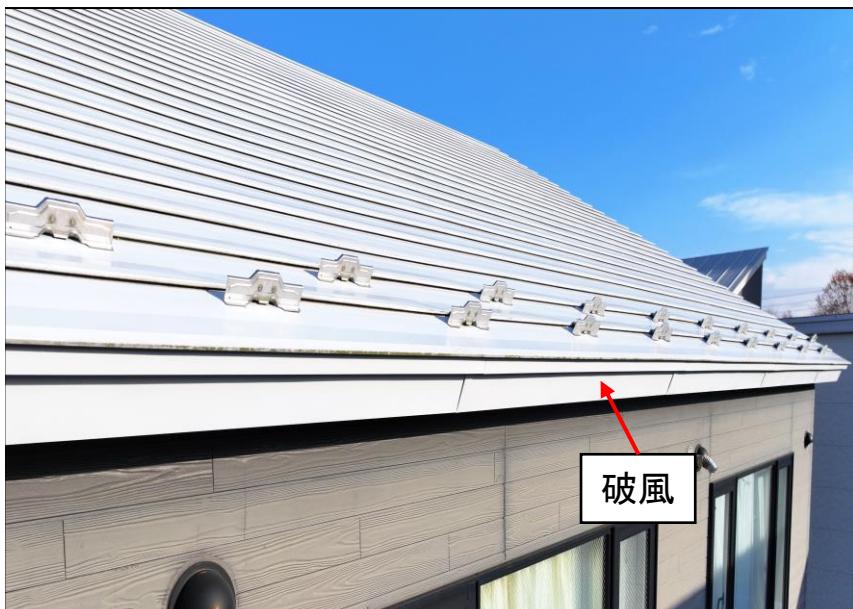
年月日	2025.11.7
調査部位	南側破風
調査内容	腐食、欠損状況確認
備考	錆びも無く良好な状態で経年経過しております

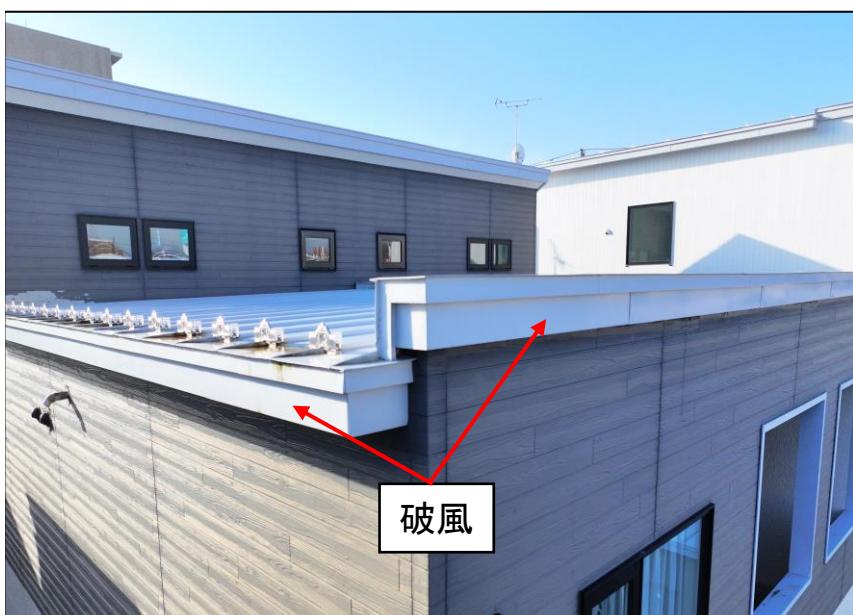
年月日	2025.11.7
調査部位	北側破風
調査内容	腐食、欠損状況確認
備考	同上

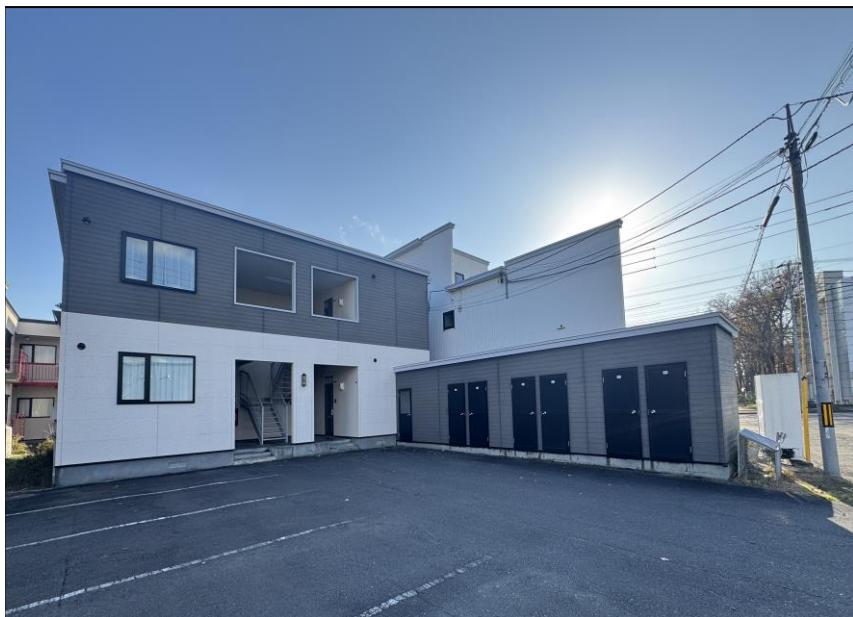
年月日	2025.11.7
調査部位	パークサイドアベニュー1
調査内容	腐食、欠損状況確認
備考	北側全景 塗膜の色あせは見えますが、痛みが少ない状態です

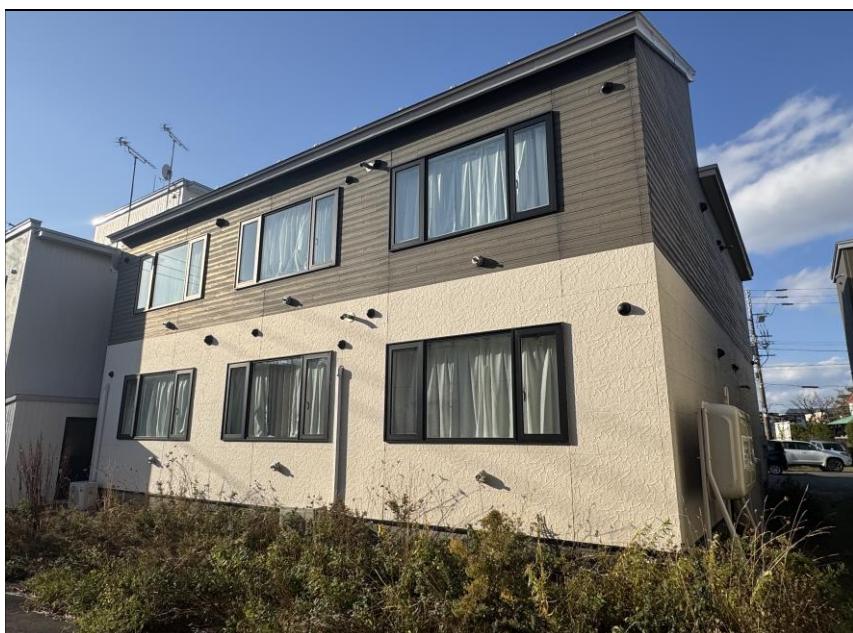
年月日	2025.11.7
調査部位	2025.11.7
調査内容	パークサイドアベニュー1
備考	腐食、欠損状況確認
備考	南側、東側全景 外壁の1部に腐食が見られましたが、比較的綺麗な状態で経年経過しております

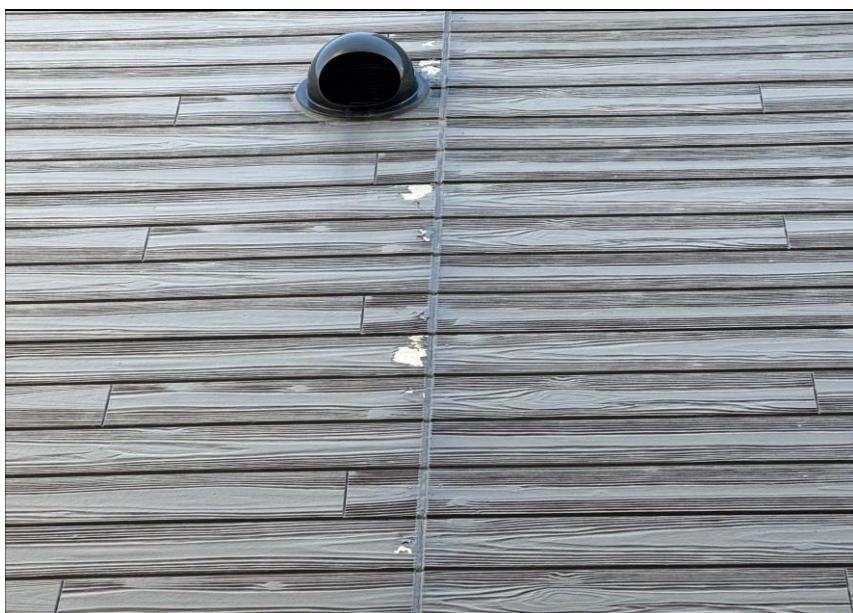
年月日	2025.11.7
調査部位	東側外壁
調査内容	腐食、欠損状況確認
備考	サイディングボードの腐食が少しありました。 サイディングボード補修材で補修後、塗装工程に移るお見積りになっております。

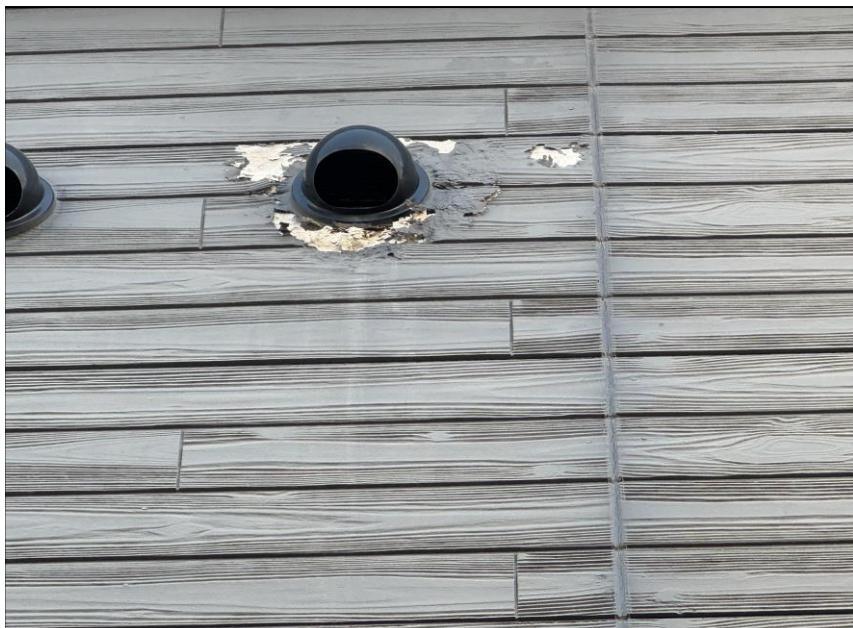
年月日	2025.11.7
調査部位	東側外壁
調査内容	腐食、欠損状況確認
備考	排気ダクトが外れている可能性があります。 サイディングの一部交換が必要ですので、ダクトの点検も併せて行いたいと思います。

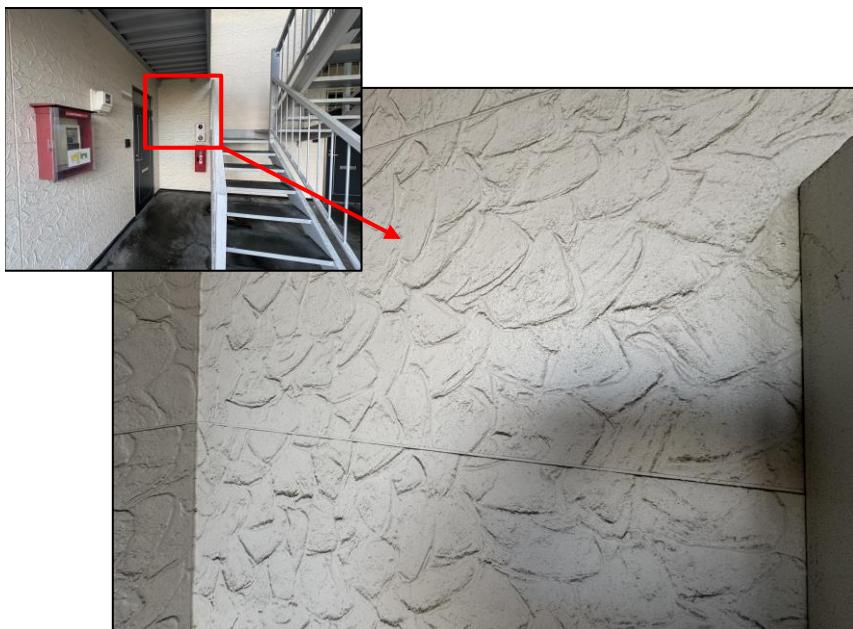
年月日	2025.11.7
調査部位	外壁
調査内容	腐食、欠損状況確認
備考	木コリがかなり外壁に付着している状態です。 木コリの上に塗装すると早期剥離に繋がりますので、高圧水洗浄にて綺麗にしたのち塗装工程に移るお見積もりになっております。

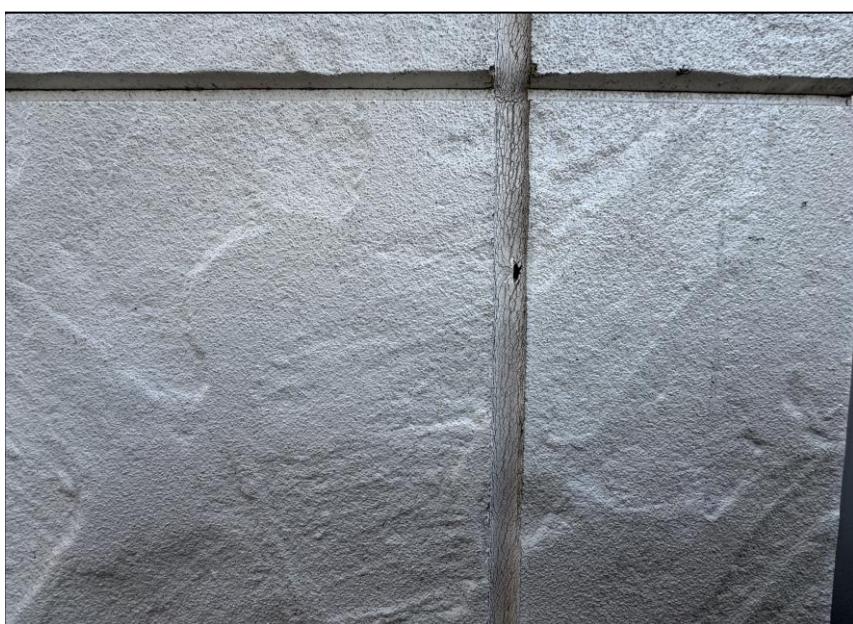
年月日	2025.11.7
調査部位	コーティング
調査内容	腐食、欠損状況確認
備考	経年劣化によりコーティングが固くなりひび割れている状態でした。 コーティングは全て打ち替えるお見積内容になっております。

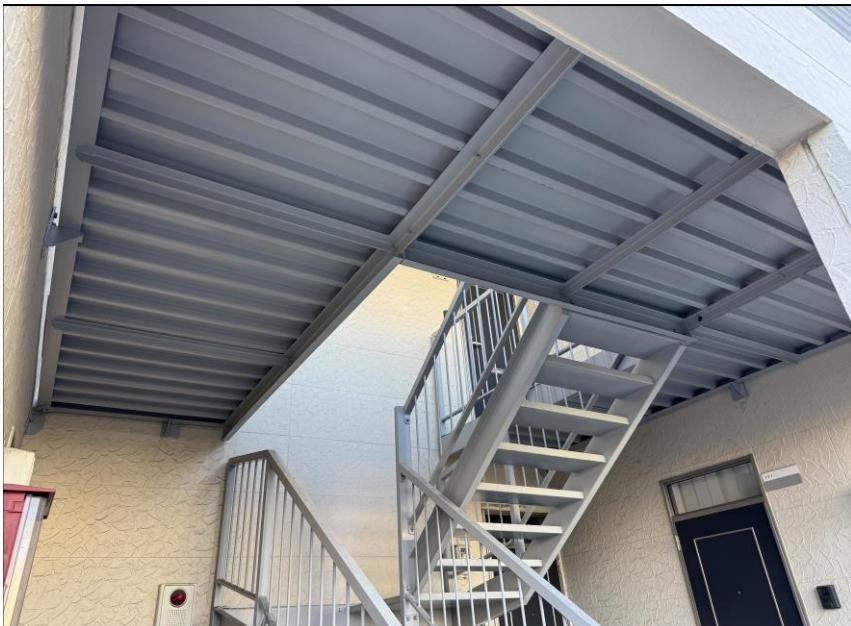
年月日	2025.11.7
調査部位	共用階段
調査内容	腐食、欠損状況確認
備考	閉鎖されていない内部階段は錆びやすい環境ですが、錆びも少なく良好な状態で経年経過していると言えます。入口が北向きで潮風が入りにくいのが錆びていない要因だと思います
