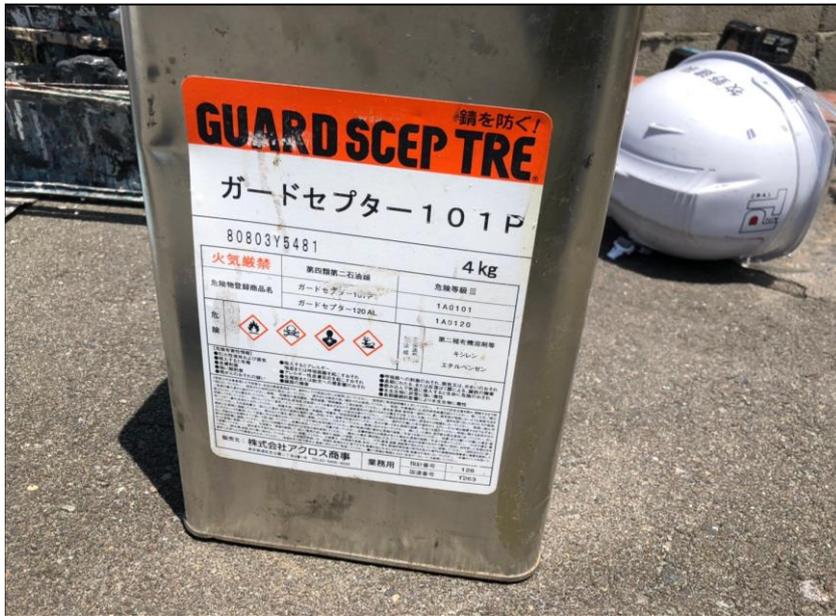
年月日	2022. 11. 1～11. 12
工事部位	看板支柱
使用材料	ガードセプター101P
工事内容	材料搬入 4キロ×1缶
備考	非常に浸透性の良い液体ですので錆奥深く鉄の地肌まで浸透し、サビをそのまま固定して、強固なポリウレタンの不活性皮膜を形成、すぐれた防錆効果を発揮します

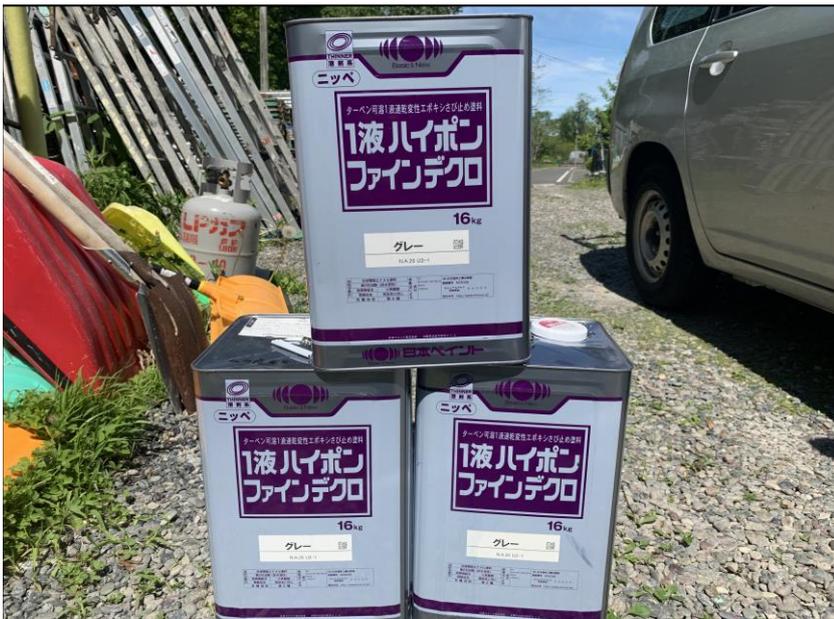
年月日	2022. 11. 2
工事部位	看板
使用材料	1液ハイボンファインデクロ 色:グレー
工事内容	材料搬入 16 ^キ ×3缶
備考	1液形変性エポキシ樹脂下塗り塗料 特殊エポキシ樹脂を配合することにより、高い防錆力、高い密着力をほこる錆止め塗料

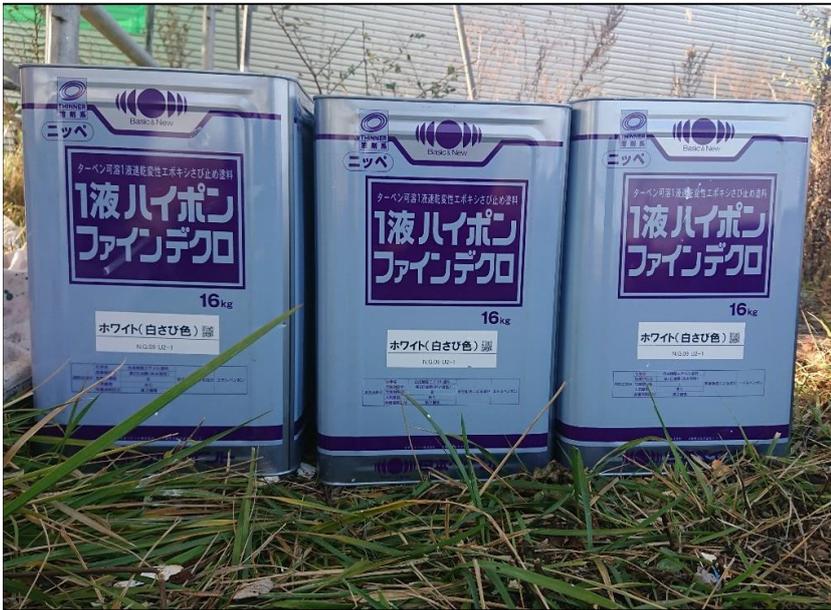
年月日	2022. 11. 2
工事部位	看板
使用材料	1液ハイボンファインデクロ 色:ホワイト
工事内容	材料搬入 16キロ×3缶
備考	1液形変性エポキシ樹脂下塗り塗料 特殊エポキシ樹脂を配合することにより、高い防錆力、高い密着力をほこる錆止め塗料

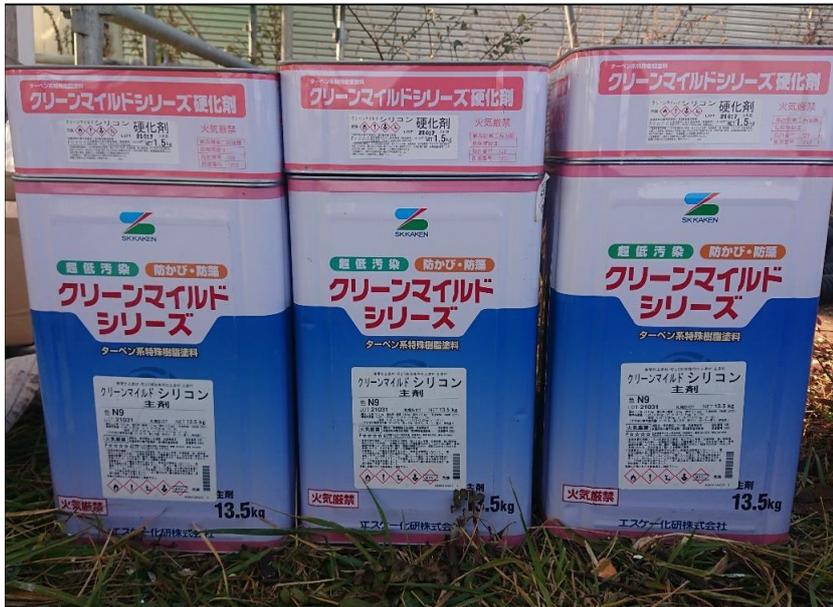
年月日	2022. 11. 2
工事部位	看板
使用材料	グリーンマイルドシリコン 色:N-90(ホワイト)
工事内容	材料搬入 16 ^キ □×3セット
備考	超低汚染、超耐久性NAD型 アクリルシリコン樹脂塗料 セラミック複合の特殊技術で 従来にない超低汚染を実現し、 耐候性1種に相当する性能を持つ塗料
