**PAINTERAS**  
株式会社牧野建装

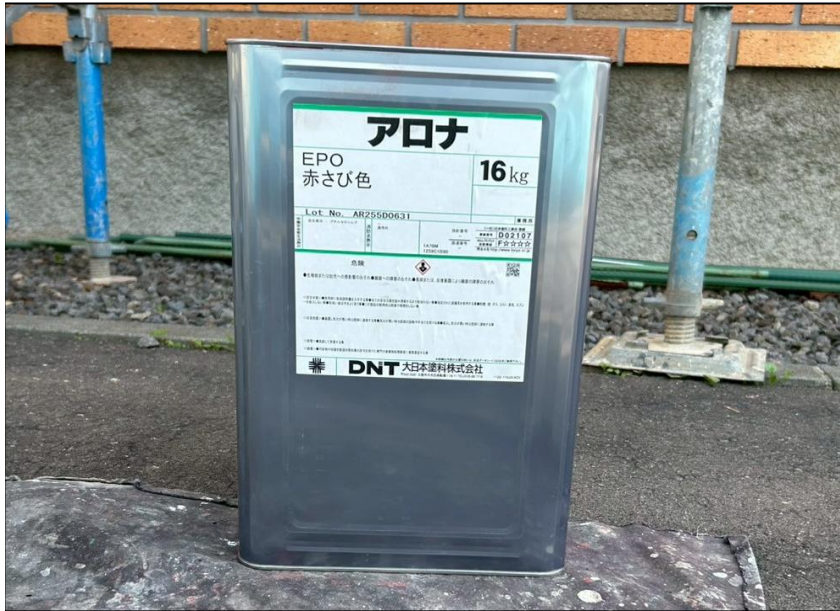
| 工事部位 | トタン部 |
| 使用材料 | アロナ |
| 工事内容 | 材料搬入<br>16キロ×1缶 |
| 備考 | 水性エポキシ錆止め塗料<br>乾燥が早く防錆力が強く、亜鉛メッキにも塗れるほどの密着力がある水性型の錆止め塗料 |

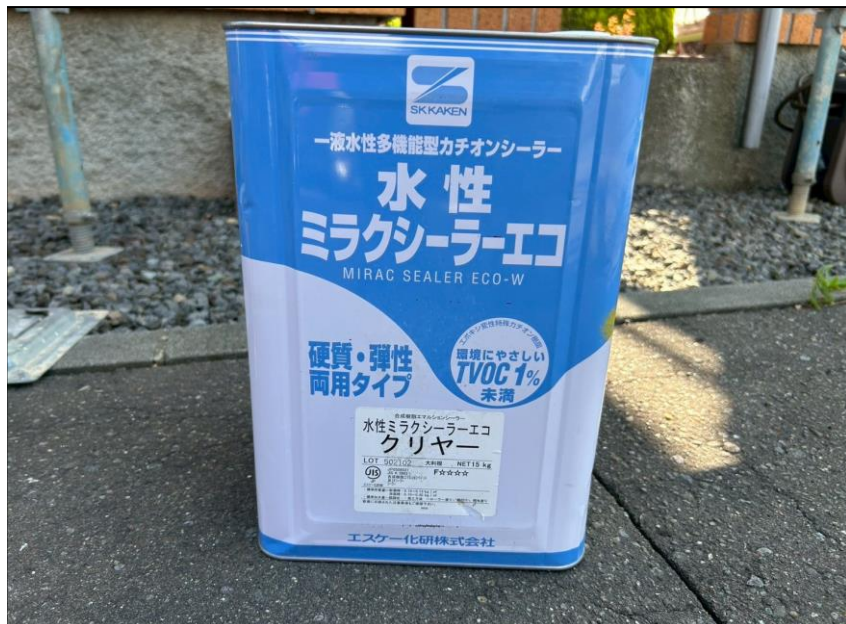
| 工事部位 | 軒天 |
| 使用材料 | 水性ミラクシーラーエコ<br>クリヤータイプ |
| 工事内容 | 材料搬入<br>15 <sup>キロ</sup> ×1缶 |
| 備考 | 各種旧塗膜や、各種水性仕上塗材と強固に付着するため、幅広く適応でき、優れた耐水性、耐アルカリ性を示し、下地への浸透性に優れており、高いシール効果を発揮する下塗り塗料 |

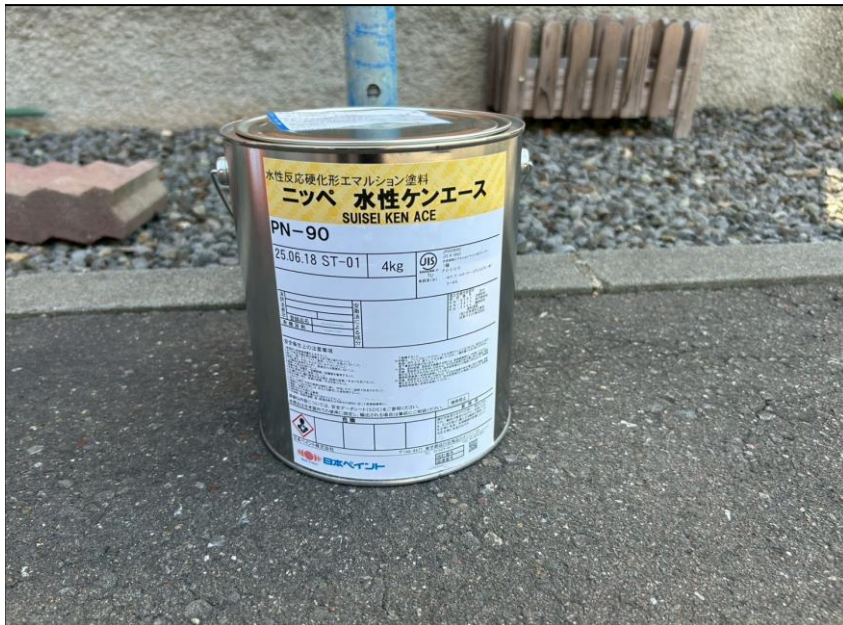
| 工事部位 | 軒天 |
| 使用材料 | 水性ケンエース |
| 工事内容 | 材料搬入<br>4 <sup>キ</sup> □×1缶 |
| 備考 | 汚染除去性、防藻・防かび性能を有し、VOC量1%以下に抑えた水性壁面用つや消し塗料です。 |

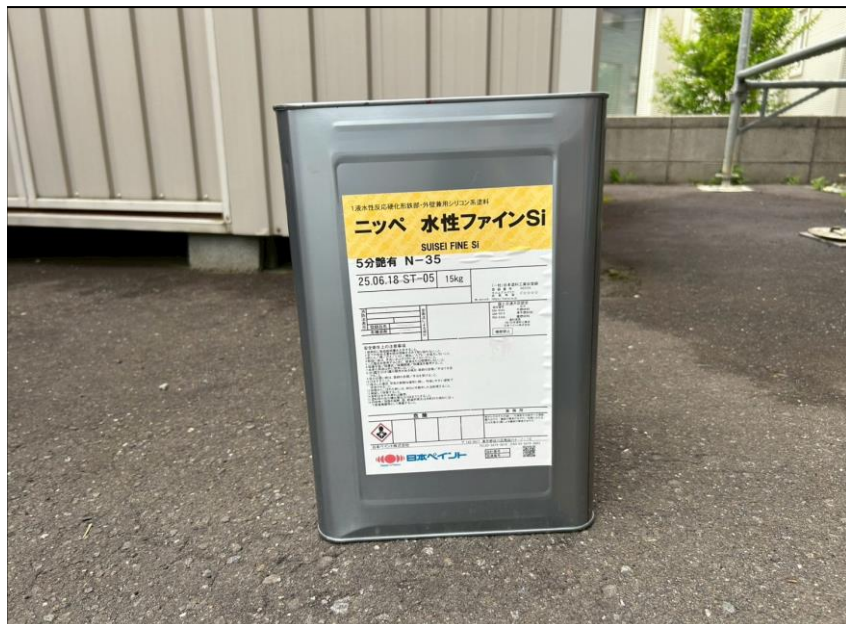
| 工事部位 | 窓水切り |
| 使用材料 | 水性ファインSi(5分艶) |
| 工事内容 | 材料搬入<br>15 <sup>キロ</sup> ×1缶 |
| 備考 | シリコン樹脂を複合した最先端の1液水性反応硬化技術を用いることで、すぐれた耐候性・耐久性を実現し、藻・かびの発生を防ぐ効果があり、美観を維持できる塗料です |

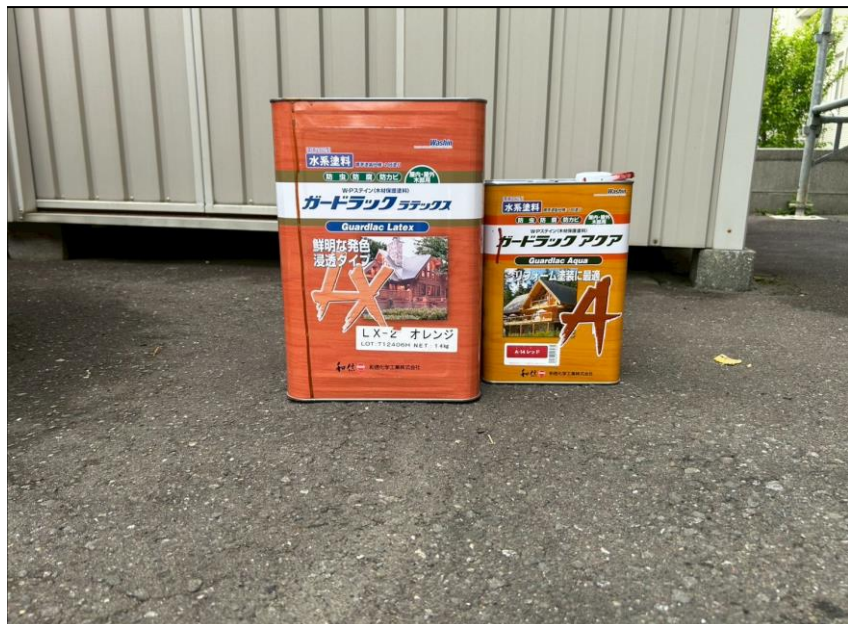
| 工事部位 | 窓枠、ドア |
| 使用材料 | ガードラックラテックス<br>ガードラックアクア |
| 工事内容 | 材料搬入<br>15キロ×1缶<br>4キロ×1缶 |
| 備考 | 数少ない水系木材保護塗料の先駆的存在で、抜群の耐候性と10数年の実績を誇っています。自製ワシマイクロカプセルの活用により、安全性と木材保護性能を発揮します |

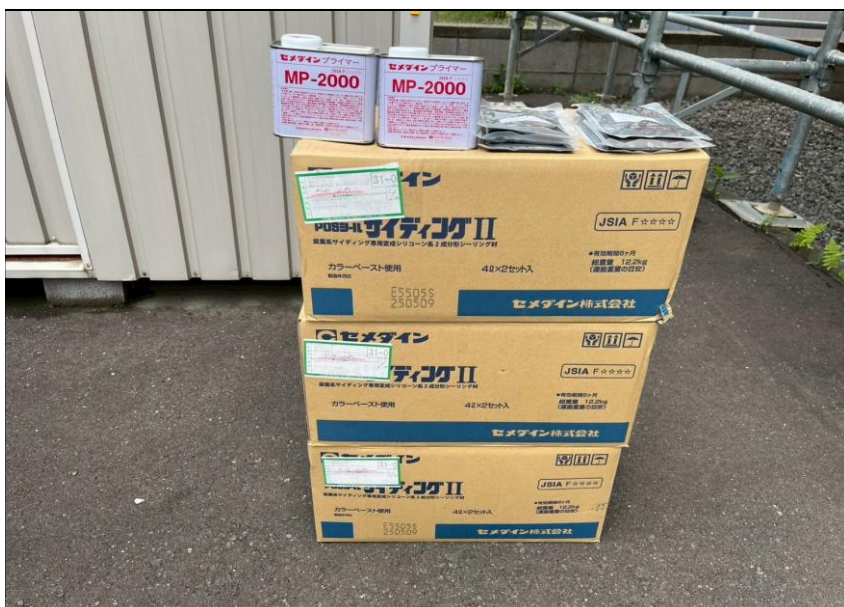
| 工事部位 | 外壁 |
| 使用材料 | 2液形変性シリコン樹脂<br>コーキング |
| 工事内容 | 材料搬入 |
| 備考 | 4L×6セット<br>プライマー＝2缶<br>搬入 |

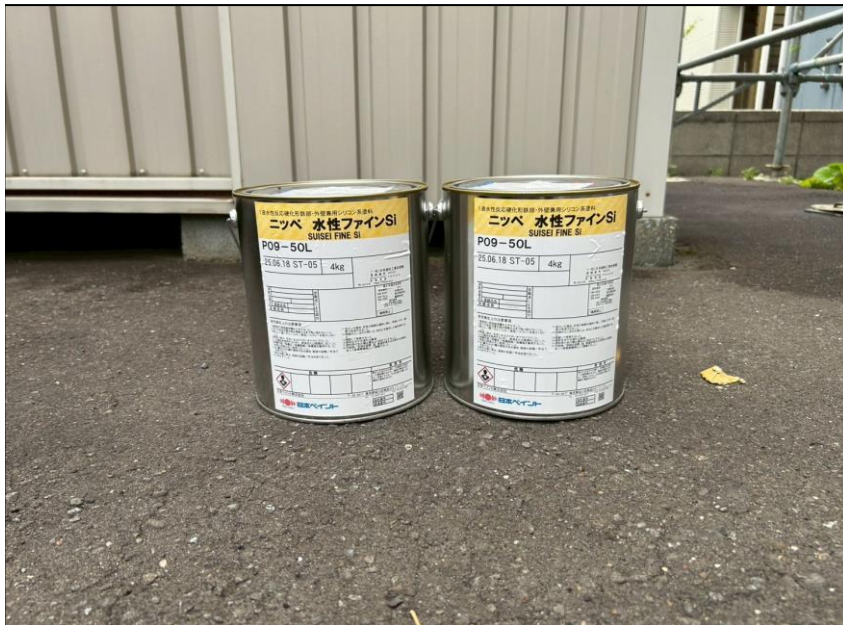
| 工事部位 | 破風 |

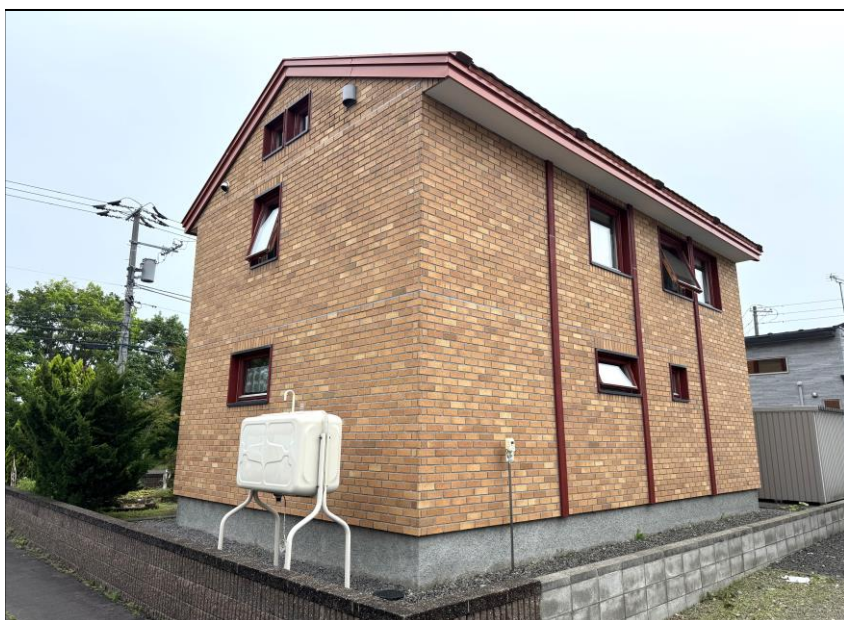
| 工事部位 | 全体 |
| 工事内容 | 塗装工事 |
| 備考 | <b>PAINTERAS</b><br>(株)牧野建装 |
