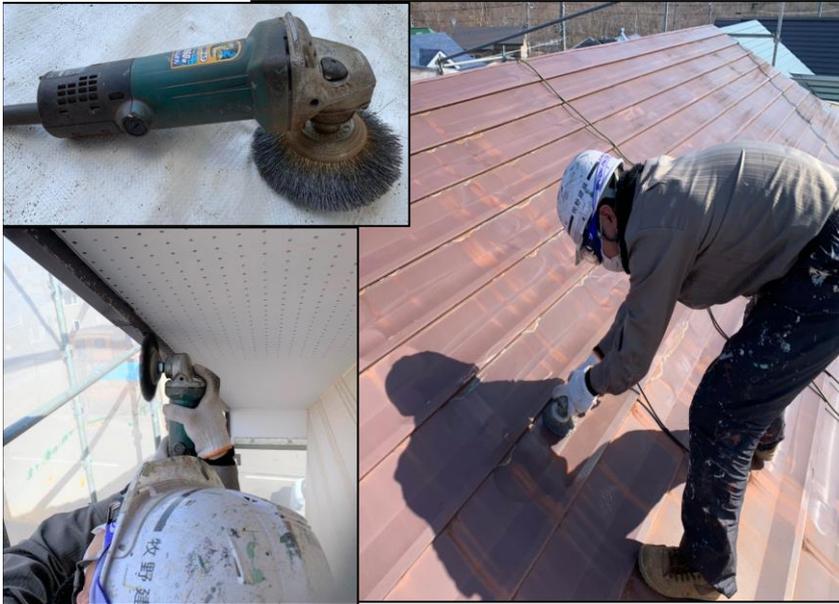
年月日	
調査部位	
調査内容	サンプル
備考	<p>屋根のケレン作業風景です。</p> <p>当社では、機械工具を使用して軟弱な塗膜や錆びを確実に除去します。 この工程を踏まえて、より強い下地が作り出せます。</p>

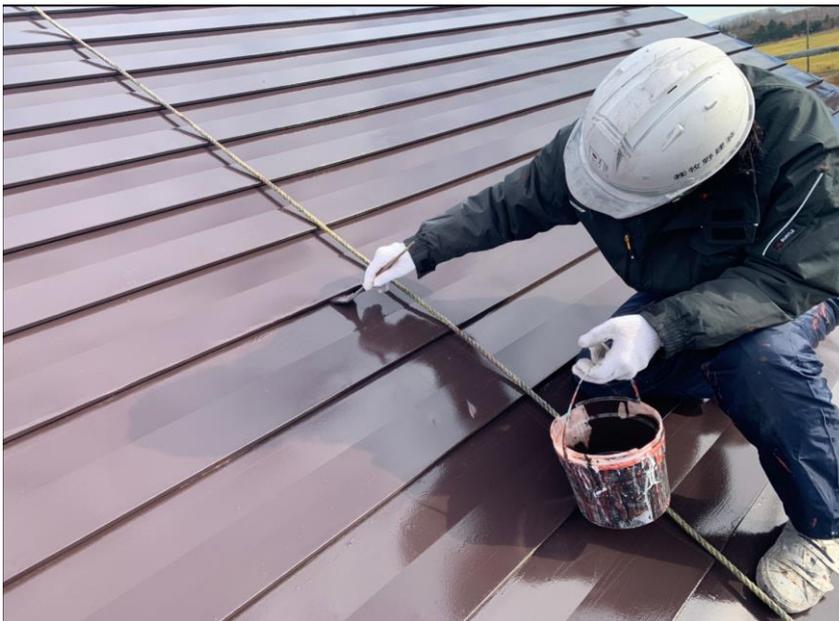
年月日	
調査部位	
調査内容	サンプル
備考	<p>弊社では、<b>板金面の折り込み溝の中もしっかりとサビ止め塗料を塗りこみます。</b></p> <p>この作業は時間がかかる為、施工を曖昧にしている業者が多いのが現状ですが、当社ではしっかりと施工するよう職人に指導しております。</p>
