年月日	2022. 10. 24~11. 17
工事部位	戸建て住宅
使用材料	
工事内容	塗装工事完了
備考	株式会社牧野建装 PAINTERAS

PAINTERAS
株式会社牧野建装

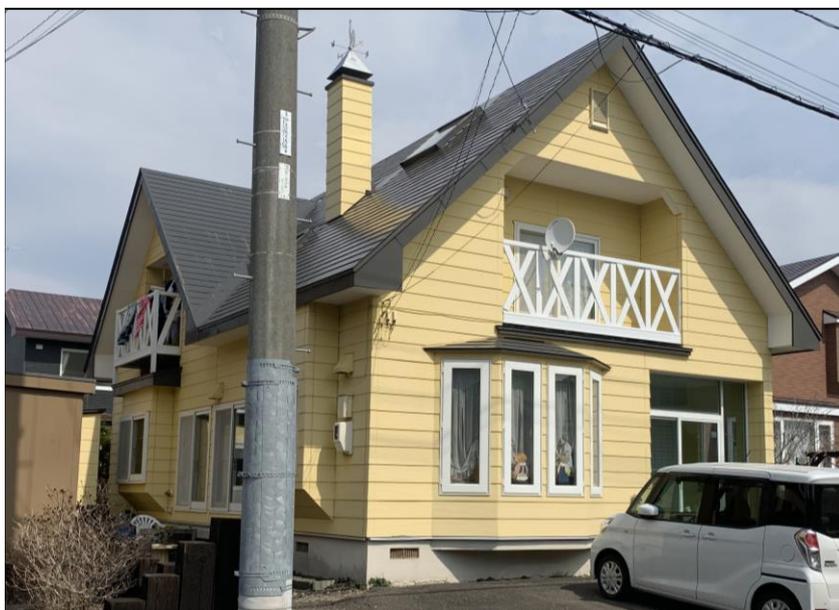
年月日	2022. 10. 19
工事部位	全体
使用材料	
工事内容	施工前
備考

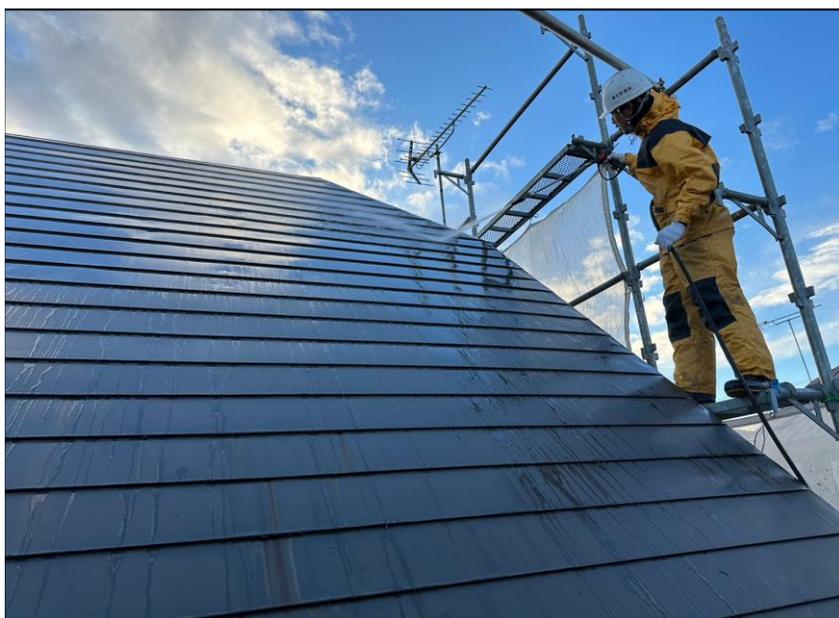
年月日	2022. 10. 24~11. 17
工事部位	屋根
使用材料	水
工事内容	高圧水洗浄
備考	劣化塗膜を除去、またホコリや黄砂、鳥の糞などの不純物を洗浄。

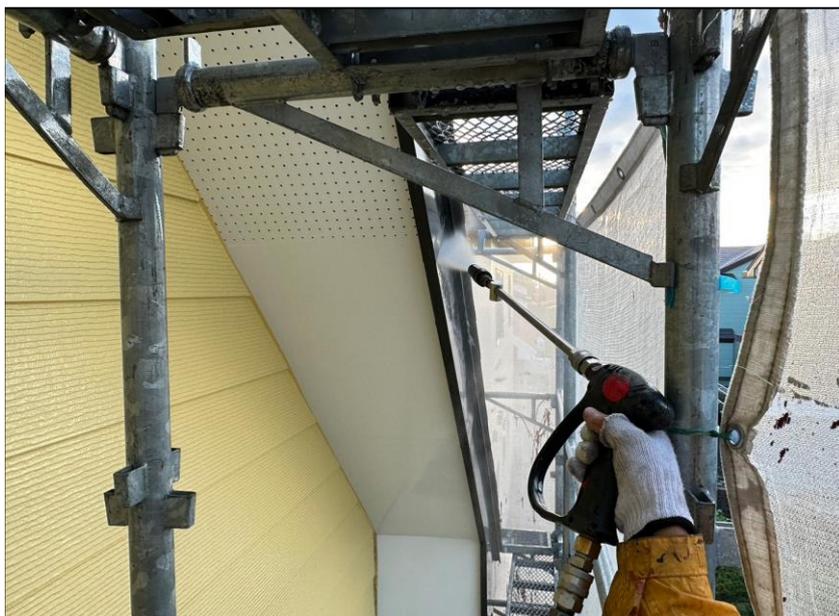
年月日	2022. 10. 24~11. 17
工事部位	破風
使用材料	水
工事内容	高圧水洗浄
備考	ホコリや潮などの不純物を洗浄。

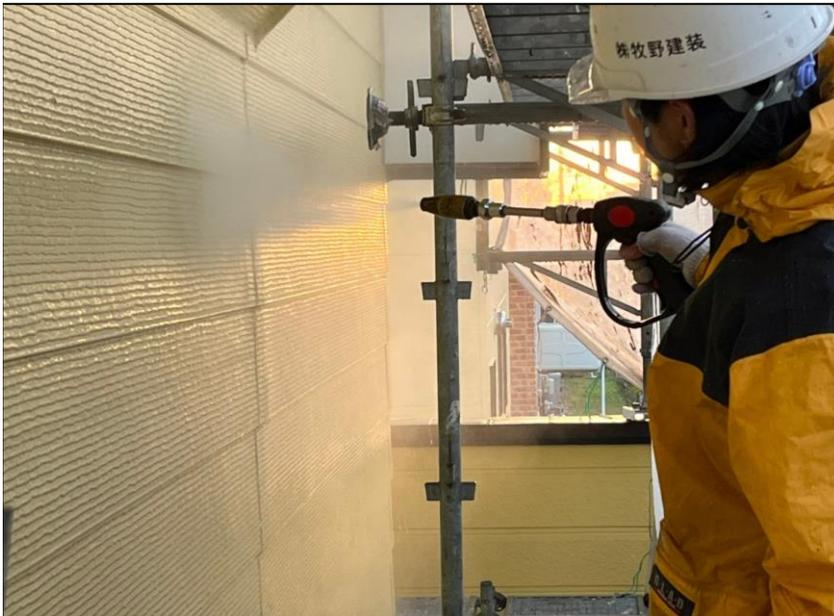
年月日	2022. 10. 24~11. 17
工事部位	外壁
使用材料	水
工事内容	高圧水洗浄
備考	高圧水を外壁面にあて、ホコリや潮、汚れなどを除去

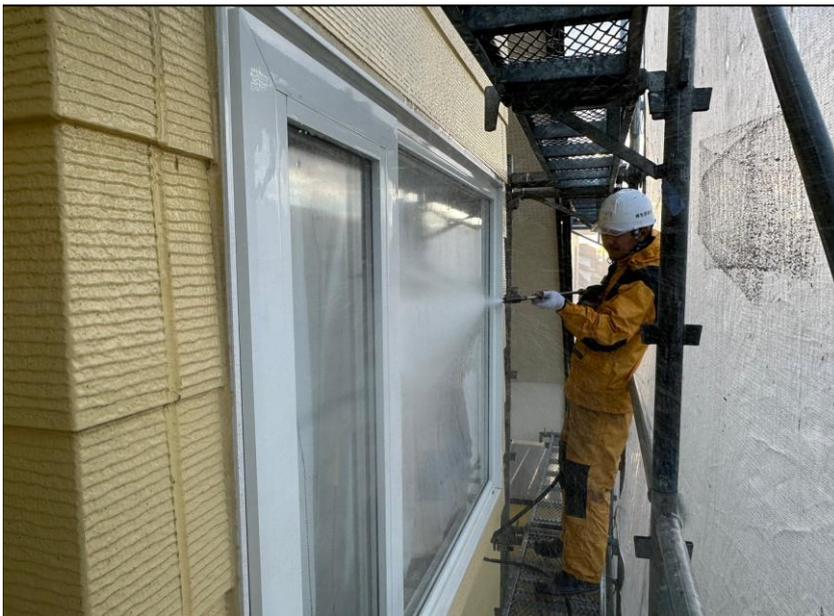
年月日	2022. 10. 24~11. 17
工事部位	窓
使用材料	水
工事内容	高圧水洗浄
備考	窓のホコリを洗浄

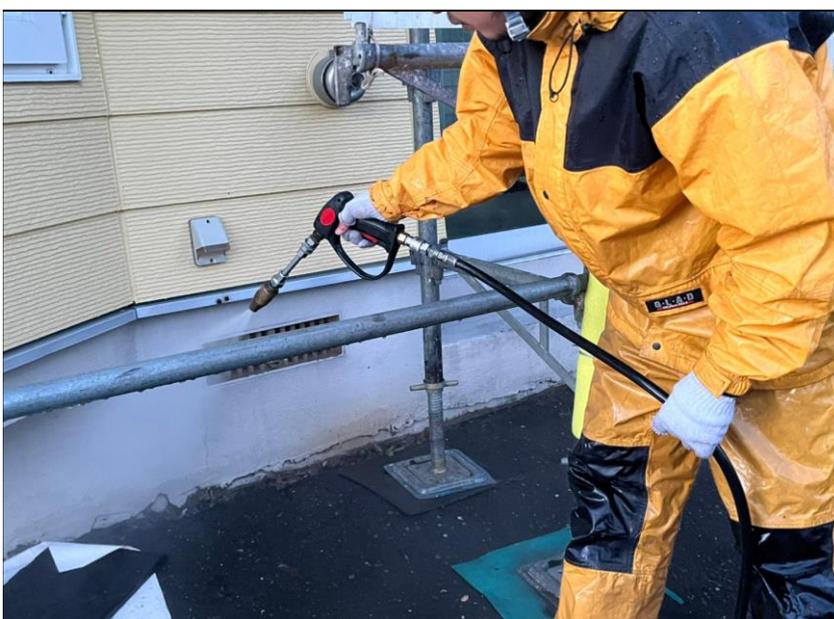
年月日	2022. 10. 24~11. 17
工事部位	基礎
使用材料	水
工事内容	高圧水洗浄
備考	藻や苔などの汚れなどを洗浄

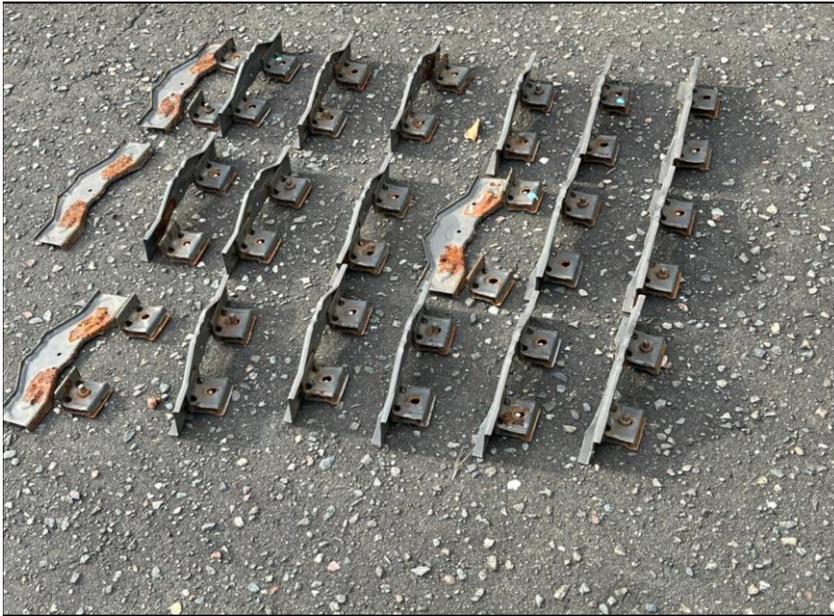
年月日	2022. 10. 24~11. 17
工事部位	雪止め
使用材料	インパクトドライバー
工事内容	撤去
備考

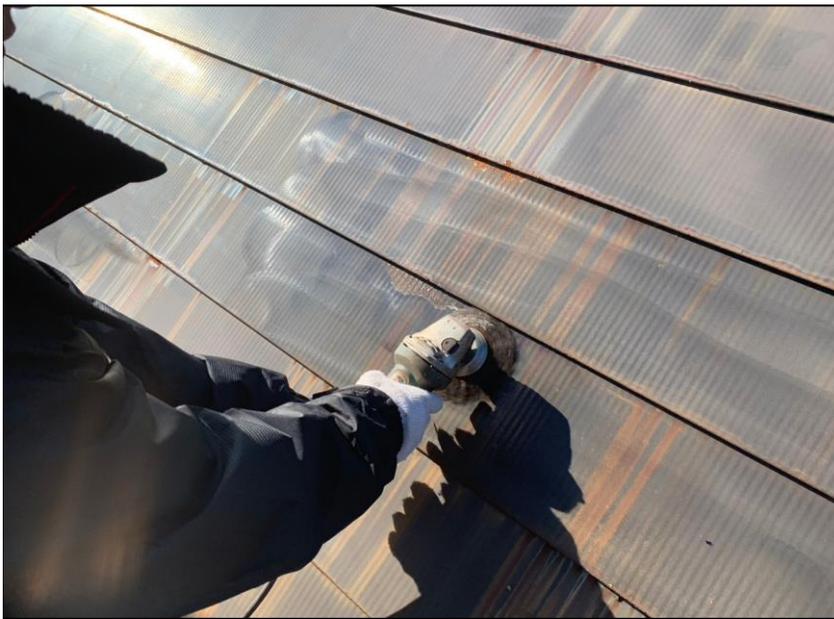
年月日	2022. 10. 24~11. 17
工事部位	屋根
使用材料	電動カップワイヤー
工事内容	下地調整(ケレン)
備考	全体的に錆が酷かったの で、機械工具による全面ケ レンの実施

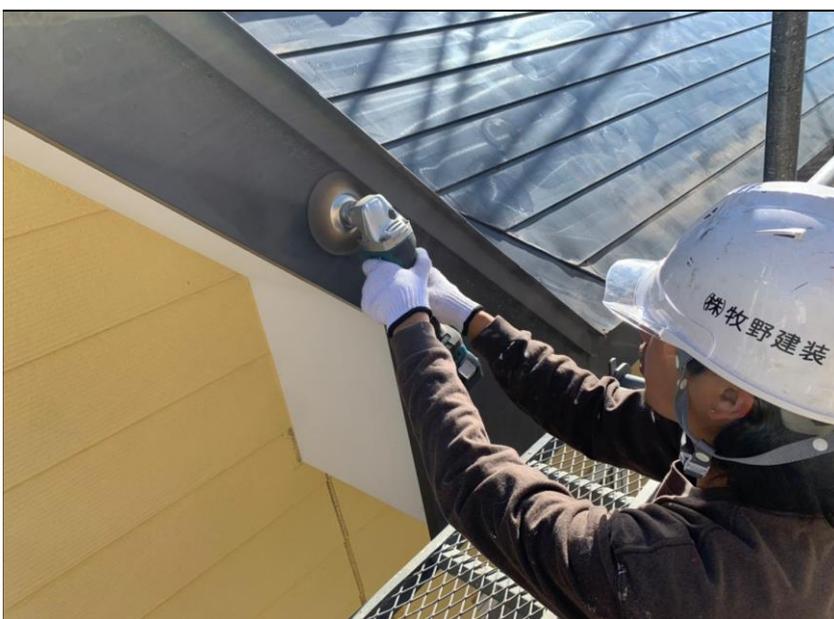
年月日	2022. 10. 24~11. 17
工事部位	破風
使用材料	電動カップワイヤー
工事内容	下地調整(ケレン)
備考	破風も機械工具によるケ レンの実施

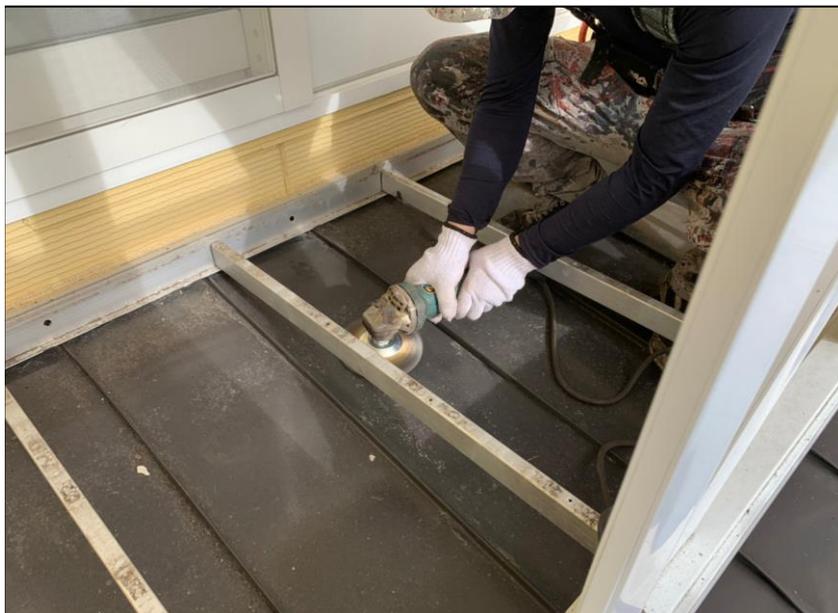
年月日	2022. 10. 24~11. 17
工事部位	バルコニー
使用材料	電動カップワイヤー
工事内容	下地調整(ケレン)
備考	バルコニーも錆びていたので機械工具によるケレンの実施

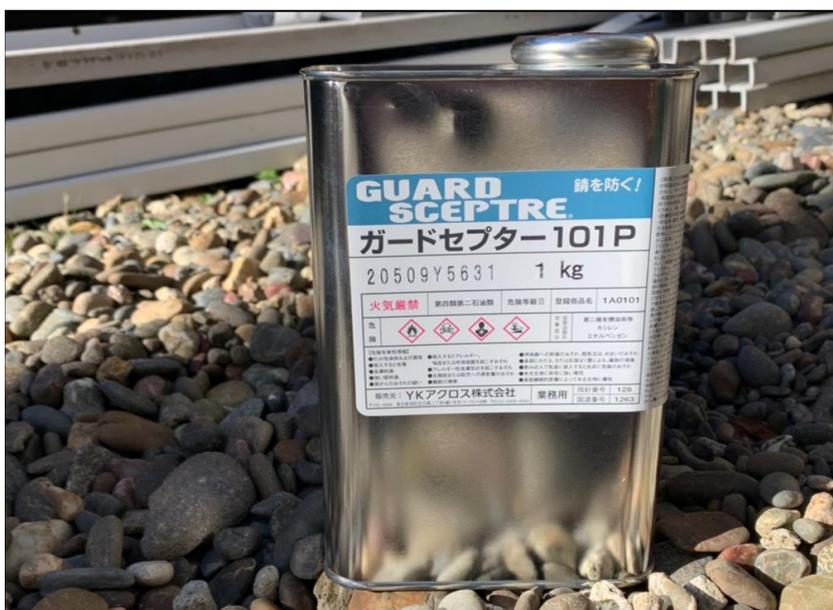
年月日	2022. 10. 24~11. 17
工事部位	屋根
使用材料	ガードセプター101P
工事内容	材料写真
備考	非常に浸透性の良い液体ですので錆奥深く鉄の地肌まで浸透し、サビをそのまま固定して、強固なポリウレタンの不活性皮膜を形成、すぐれた防錆効果を発揮します

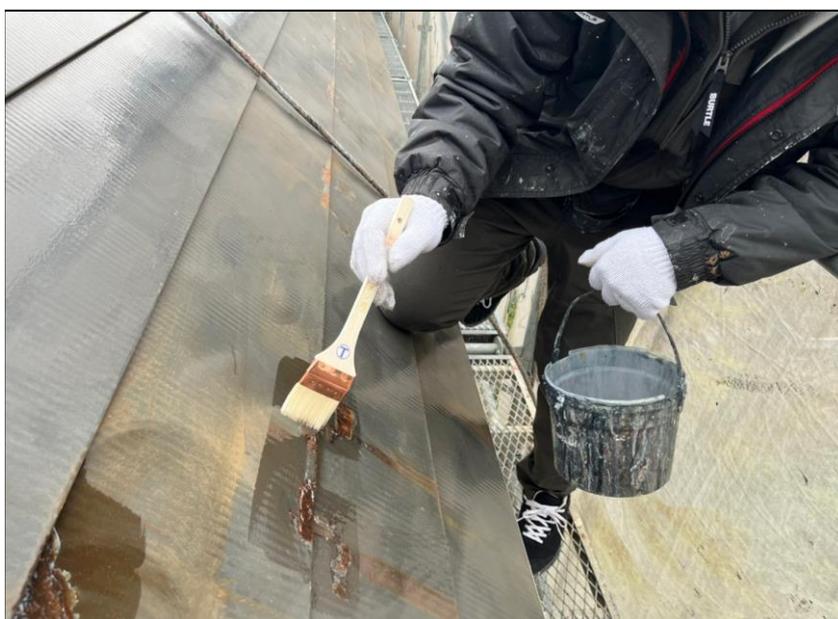
年月日	2022. 10. 24~11. 17
工事部位	屋根
使用材料	ガードセプター101P
工事内容	錆箇所補修塗り1回目
備考	防錆処理工程

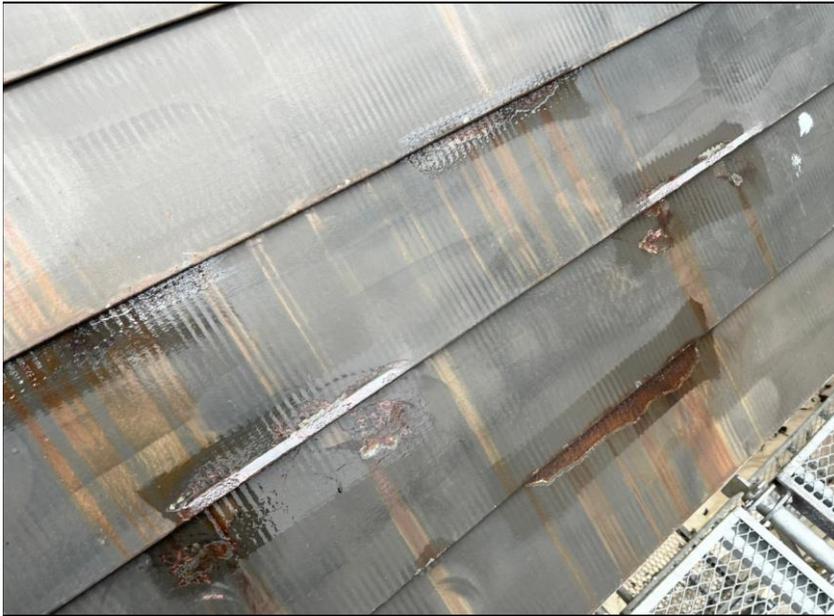
年月日	2022. 10. 24~11. 17
工事部位	屋根
使用材料	ガードセプター101P
工事内容	錆箇所補修塗り1回目
備考	防錆処理工程

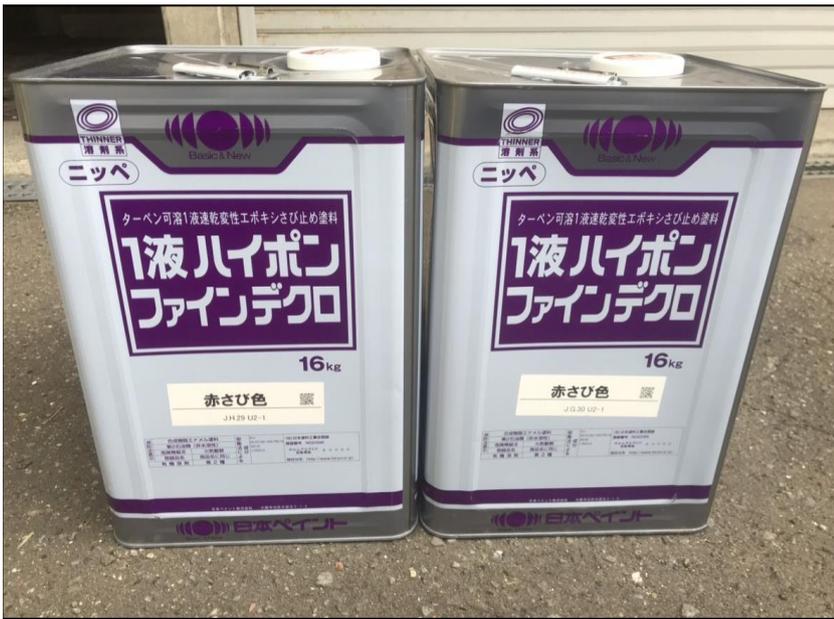
年月日	2022. 10. 24~11. 17
工事部位	屋根
使用材料	ハイボンファインデクロ 色: 赤さび色
工事内容	材料搬入 16kg × 2セット
備考	1液形変性エポキシ樹脂下塗り塗料 特殊エポキシ樹脂を配合することにより、高い防錆力、高い密着力をほこる錆止め塗料

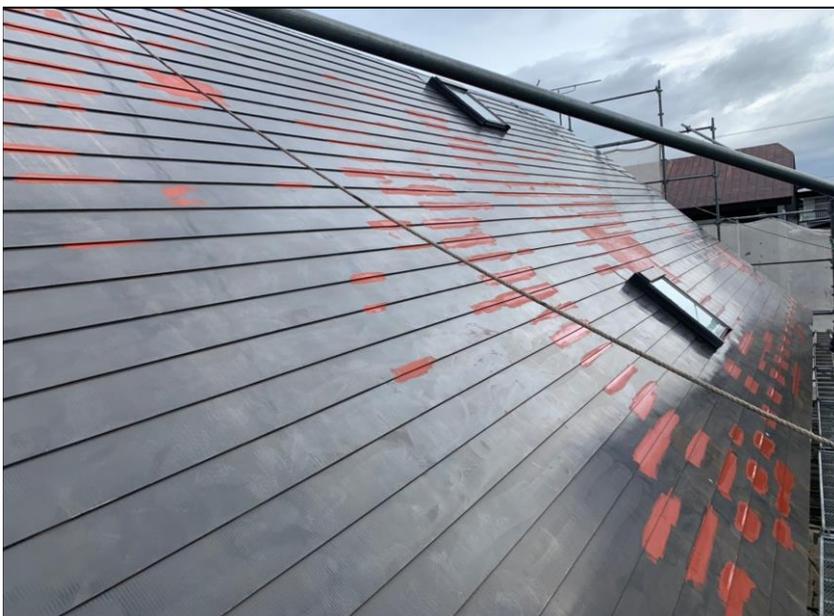
年月日	2022. 10. 24~11. 17
工事部位	屋根
使用材料	ハイボンファインデクロ
工事内容	錆箇所補修塗り2回目
備考	1番錆びる箇所「板金面の折り返し溝の中」もしっかりとサビ止め塗料を塗りこみます。この作業は時間がかかる為に施工を曖昧にしている業者が多いのが現状ですが、当社ではしっかりと施工しております。

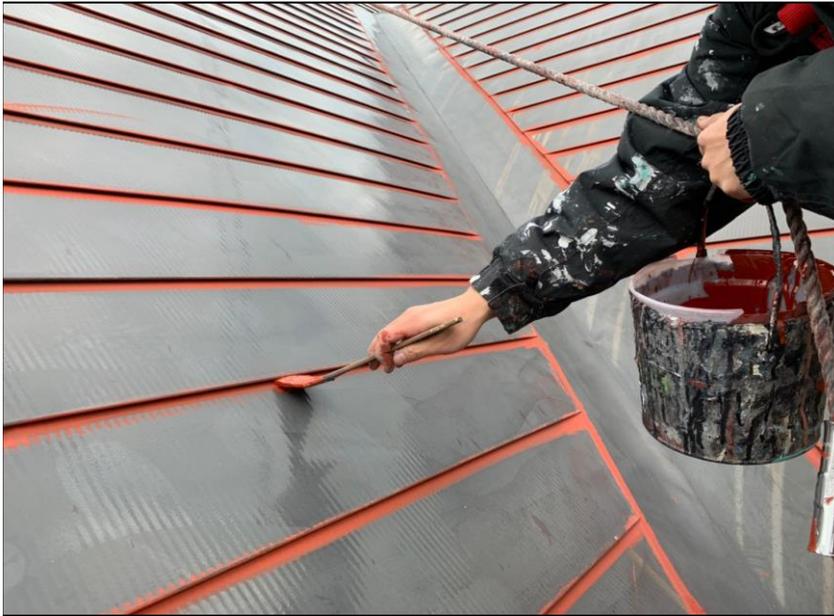
年月日	2022. 10. 24~11. 17
工事部位	屋根
使用材料	ハイポンファインデクロ
工事内容	サビ止め塗装 (下塗り)
備考	1番錆びる箇所「板金面の折り返し溝の中」もしっかりとサビ止め塗料を塗りこみます。 この作業は時間がかかる為に施工を曖昧にしている業者が多いのが現状ですが、当社ではしっかりと施工しております。

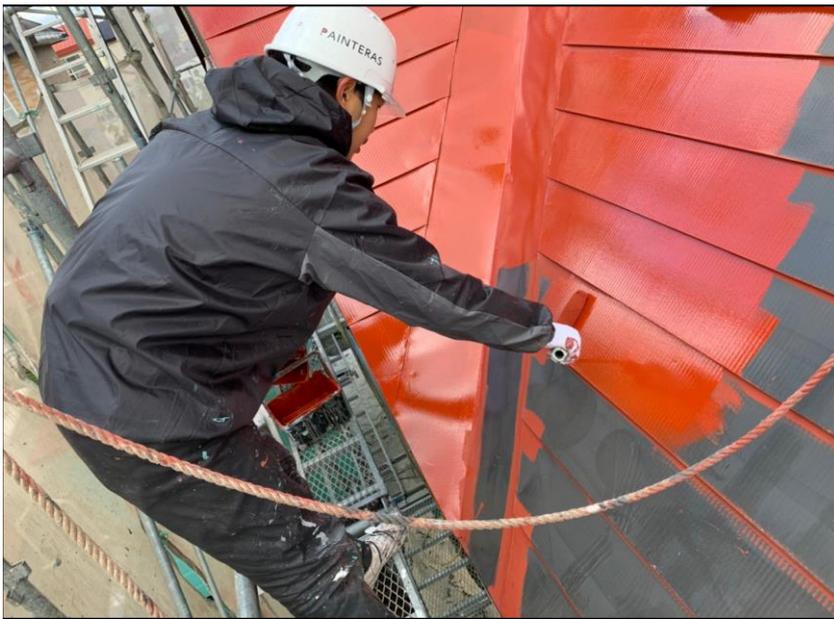
年月日	2022. 10. 24~11. 17
工事部位	屋根
使用材料	ハイポンファインデクロ
工事内容	サビ止め塗装 (下塗り)
備考

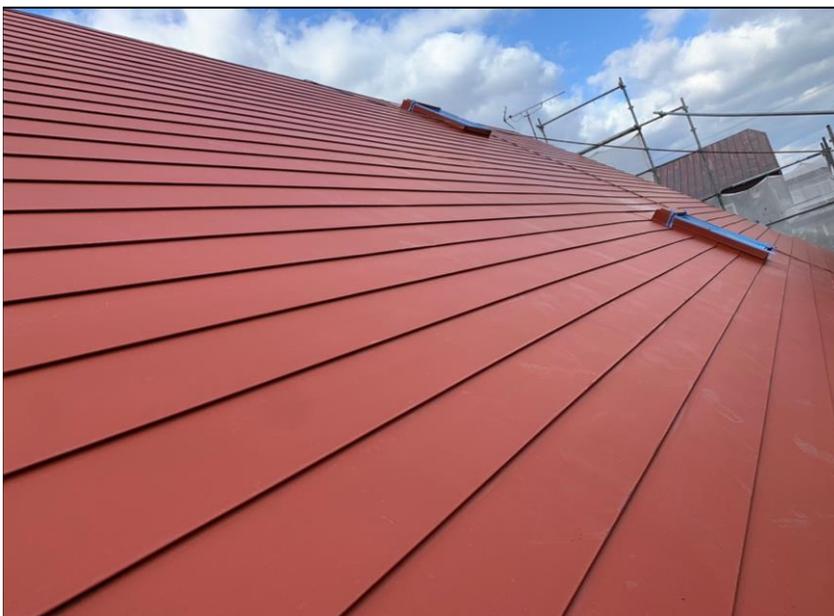
年月日	2022. 10. 24~11. 17
工事部位	屋根
使用材料	ハイポンファインデクロ
工事内容	サビ止め塗装 (下塗り)
備考	完了

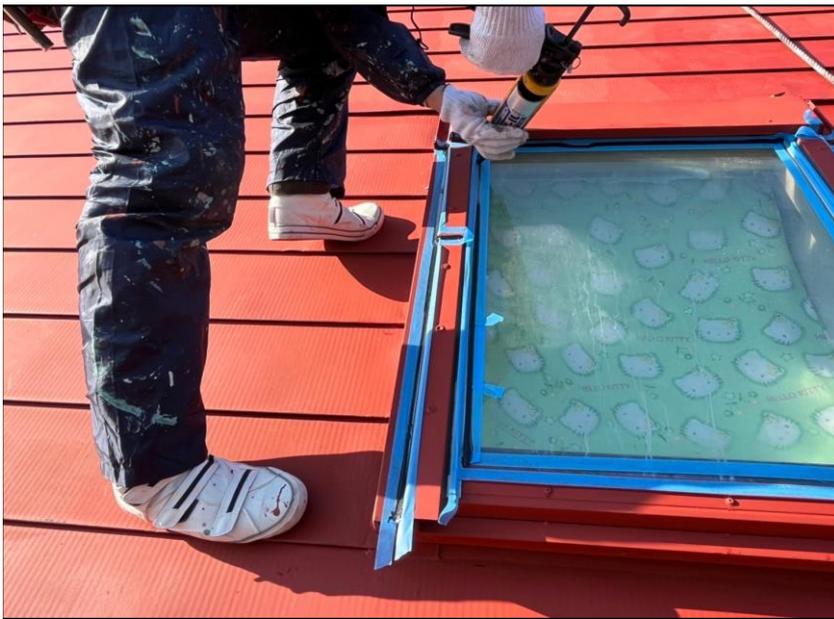
年月日	2022. 10. 24~11. 17
工事部位	屋根
使用材料	変性シリコン樹脂コーキング材
工事内容	コーキング打設
備考	天窗のコーキング打ち替え

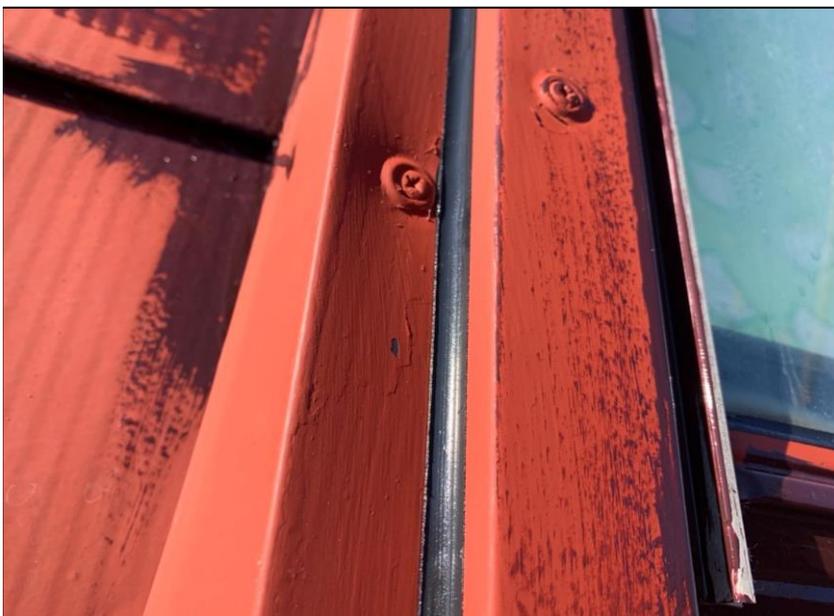
年月日	2022. 10. 24~11. 17
工事部位	屋根
使用材料	変性シリコン樹脂コーキング材
工事内容	コーキング打設
備考	完了

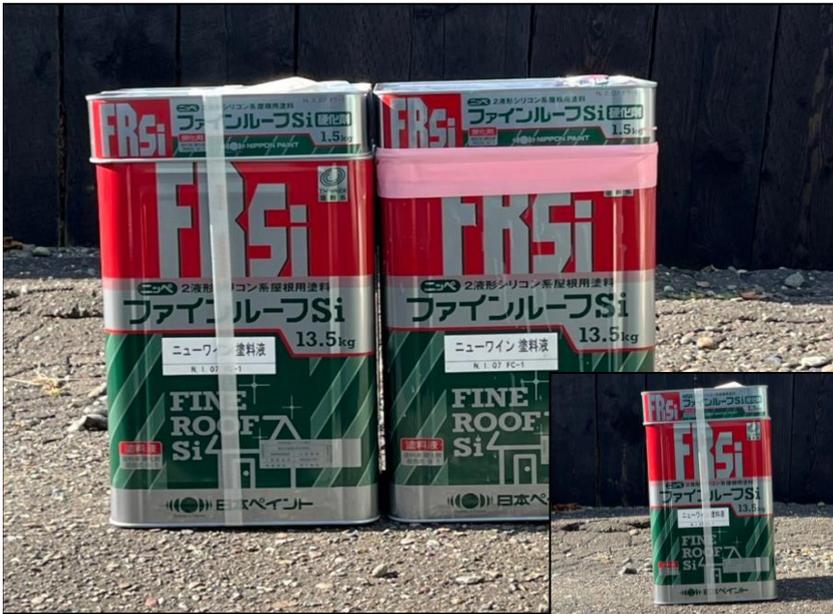
年月日	2022. 10. 24~11. 17
工事部位	屋根、破風
使用材料	ファインルーフSI 色番:ニューワイン
工事内容	材料搬入 15 ^キ ×3セット
備考	上塗り塗料 2液形特殊シリコン系樹脂トタン屋根用塗料 特殊シリコン樹脂の採用により、優れた耐候性及び耐久性を発揮します。

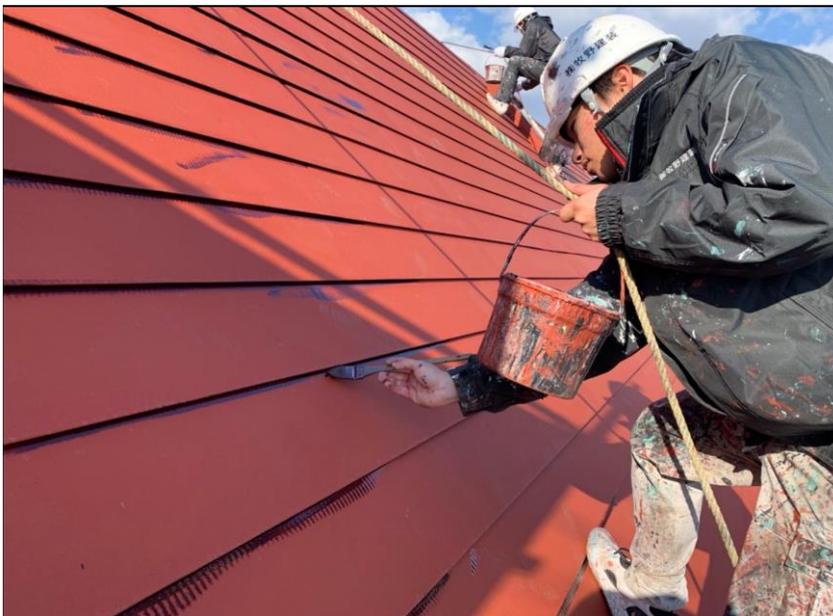
年月日	2022. 10. 24~11. 17
工事部位	屋根
使用材料	ファインルーフSI
工事内容	上塗り1回目先行塗り (中塗り)
備考	サビ止め作業同様、1番錆びる箇所「板金面の折り返し溝」のもしっかりと中塗り塗料を塗りこみました。

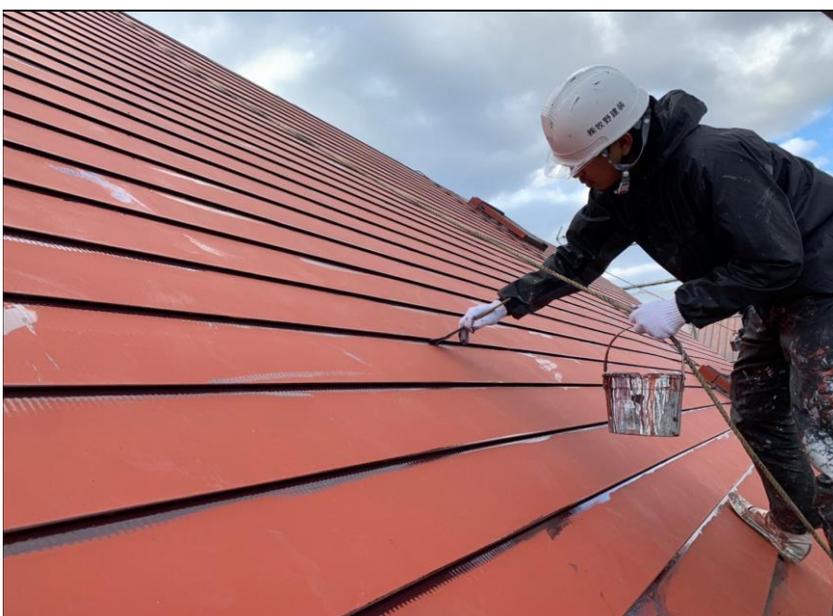
年月日	2022. 10. 24~11. 17
工事部位	屋根
使用材料	ファインルーフSI
工事内容	上塗り2回目先行塗り (上塗り)
備考	中塗り作業同様、1番錆びる箇所「板金面の折り返し溝」のもしっかりと上塗り塗料を塗りこみました。

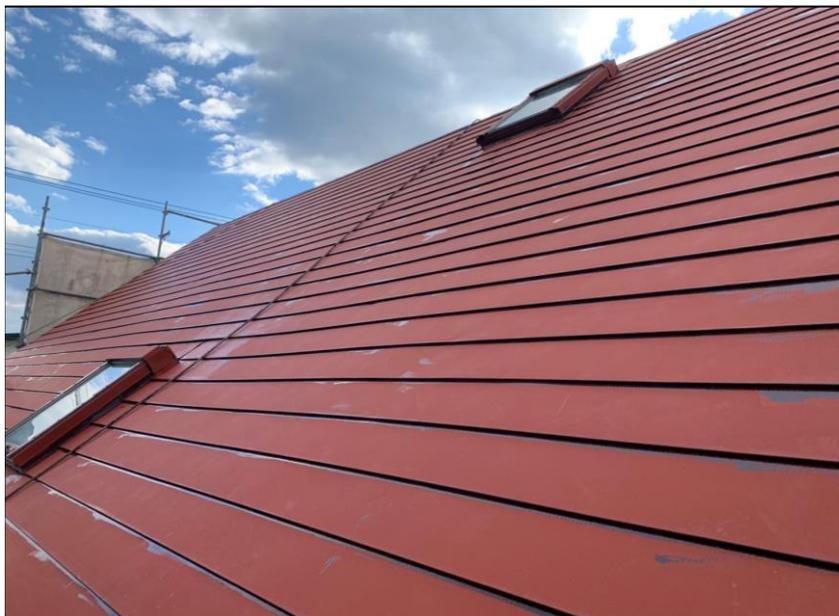
年月日	2022. 10. 24~11. 17
工事部位	屋根
使用材料	ファインルーフSI
工事内容	上塗り2回目先行塗り (上塗り)
備考	先行塗り完了

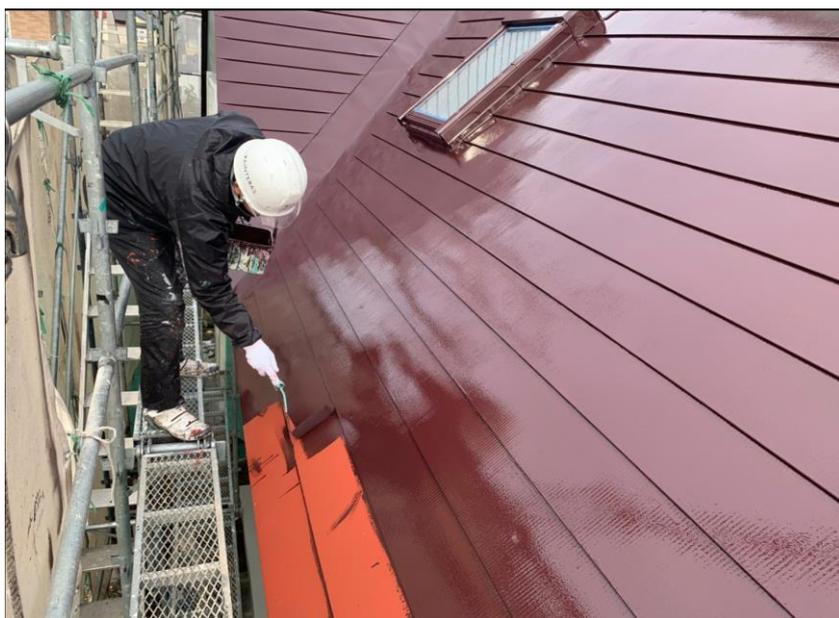
年月日	2022. 10. 24~11. 17
工事部位	屋根
使用材料	ファインルーフSI
工事内容	上塗り1回目 (中塗り)
備考

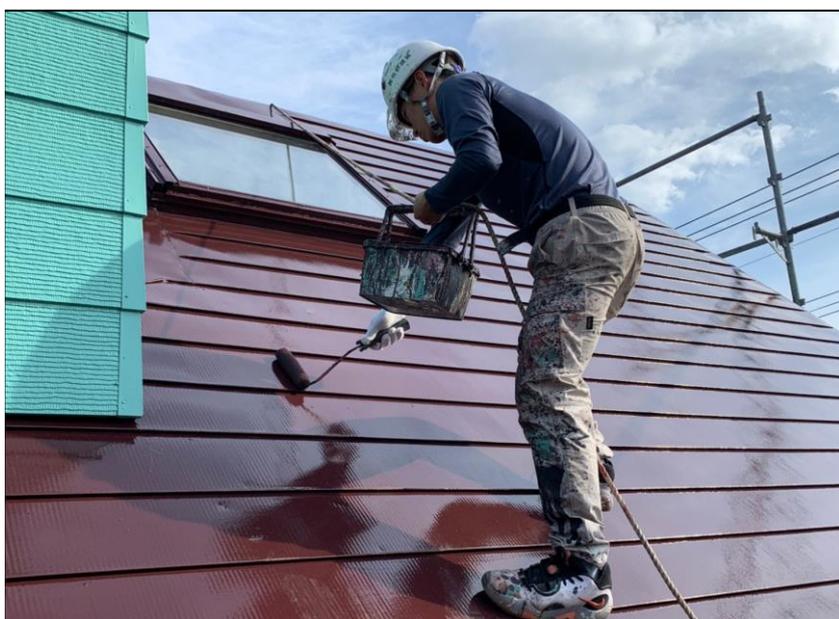
年月日	2022. 10. 24~11. 17
工事部位	屋根
使用材料	ファインルーフSI
工事内容	上塗り2回目 (上塗り)
備考

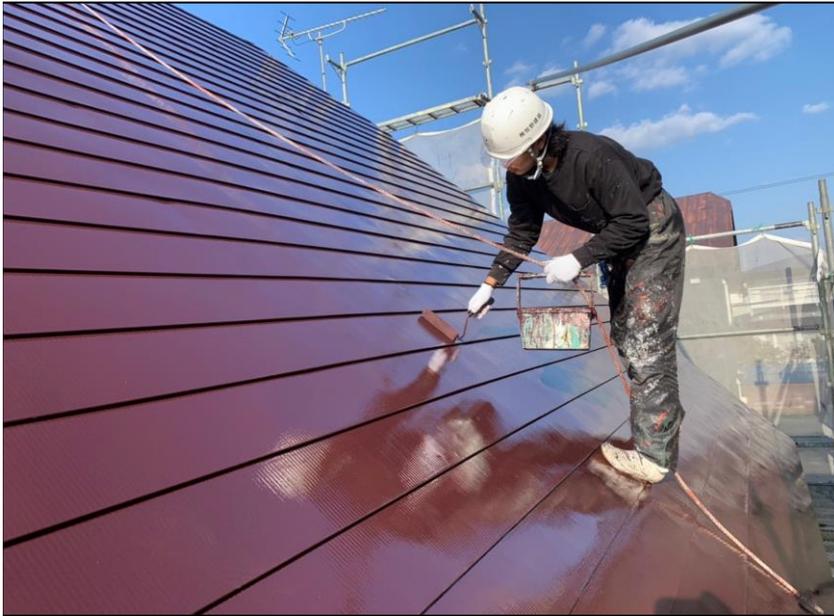
年月日	2022. 10. 24~11. 17
工事部位	屋根
使用材料	ファインルーフSI
工事内容	上塗り2回目 (上塗り)
備考

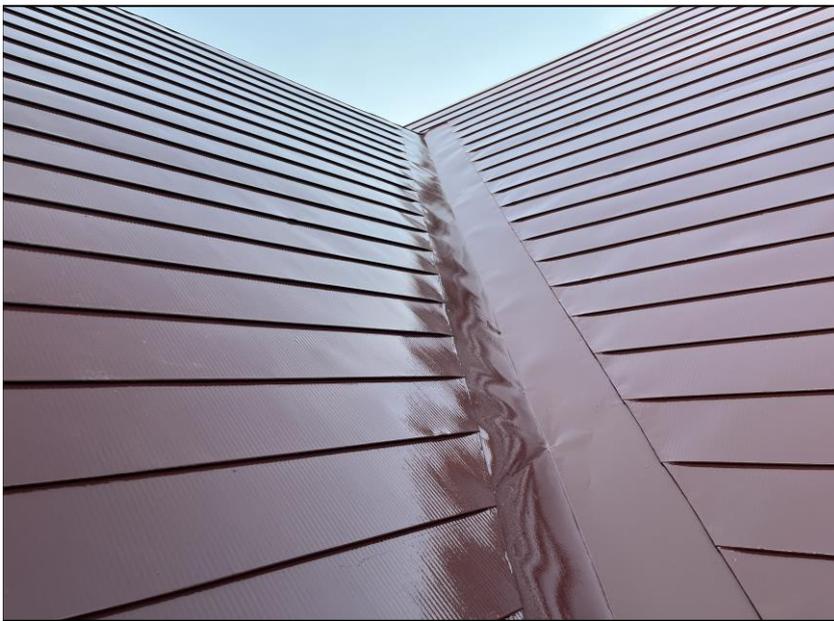
年月日	2022. 10. 24~11. 17
工事部位	屋根
使用材料	ファインルーフSI
工事内容	上塗り2回目 (上塗り)
備考	完了

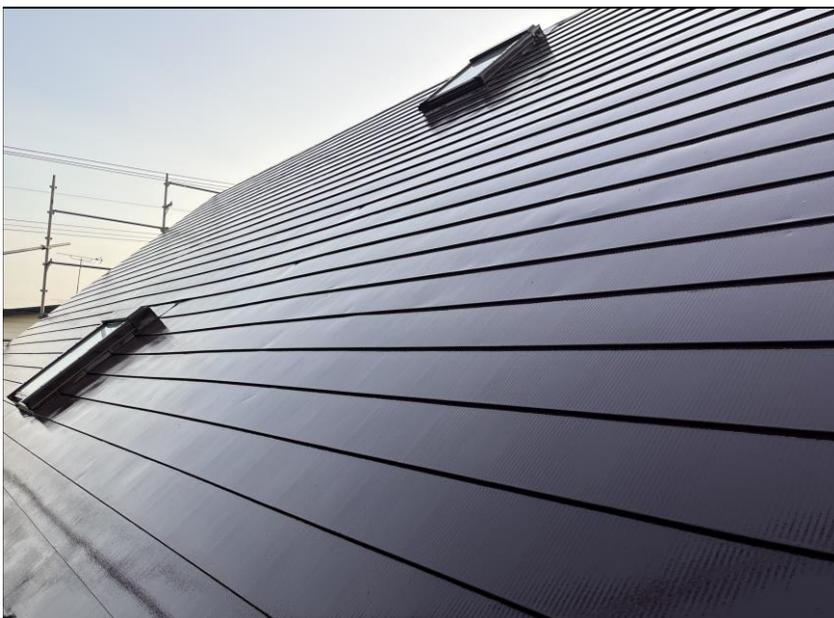
年月日	2022. 10. 24~11. 17
工事部位	屋根
使用材料	ファインルーフSI
工事内容	上塗り2回目 (上塗り)
備考	完了

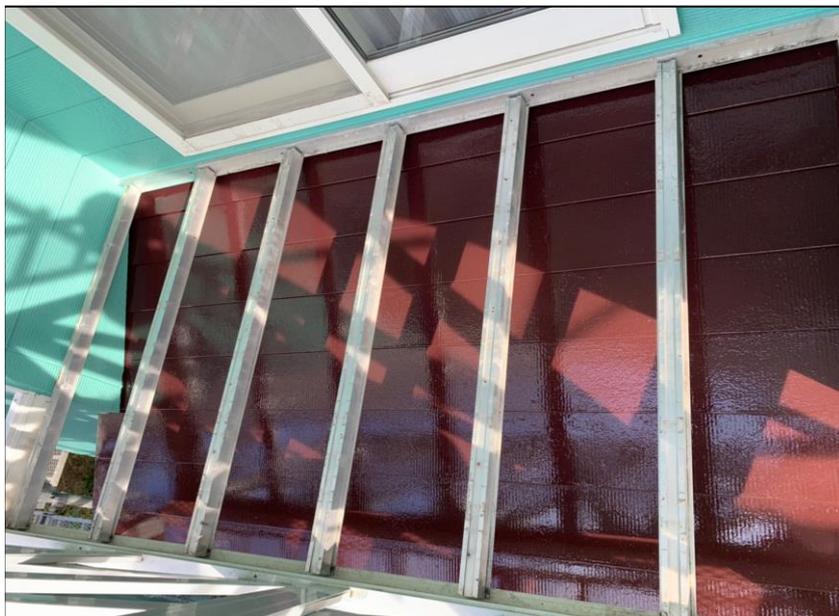
年月日	2022. 10. 24~11. 17
工事部位	屋根
使用材料	ファインルーフSI
工事内容	上塗り2回目 (上塗り)
備考	完了

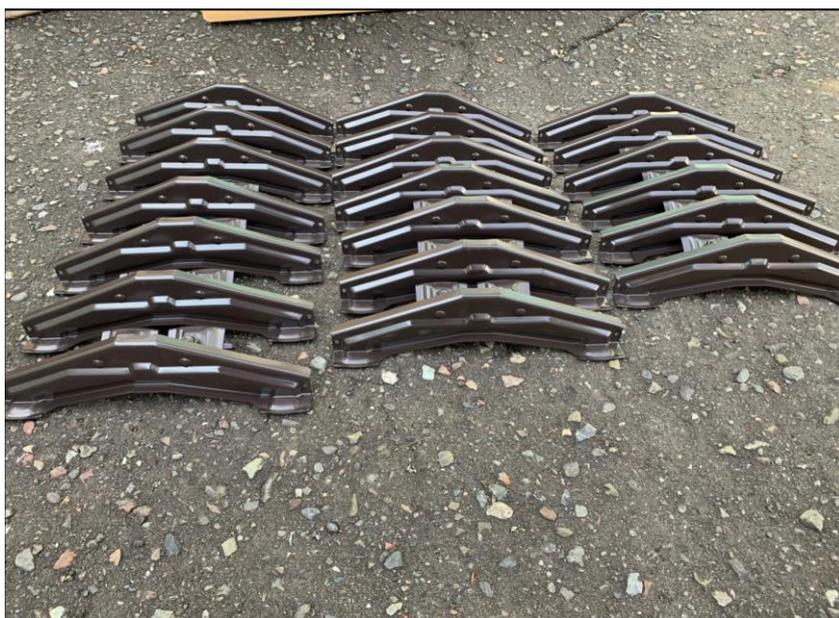
年月日	2022. 10. 24~11. 17
工事部位	屋根
使用材料	雪止め
工事内容	材料搬入 20個
備考

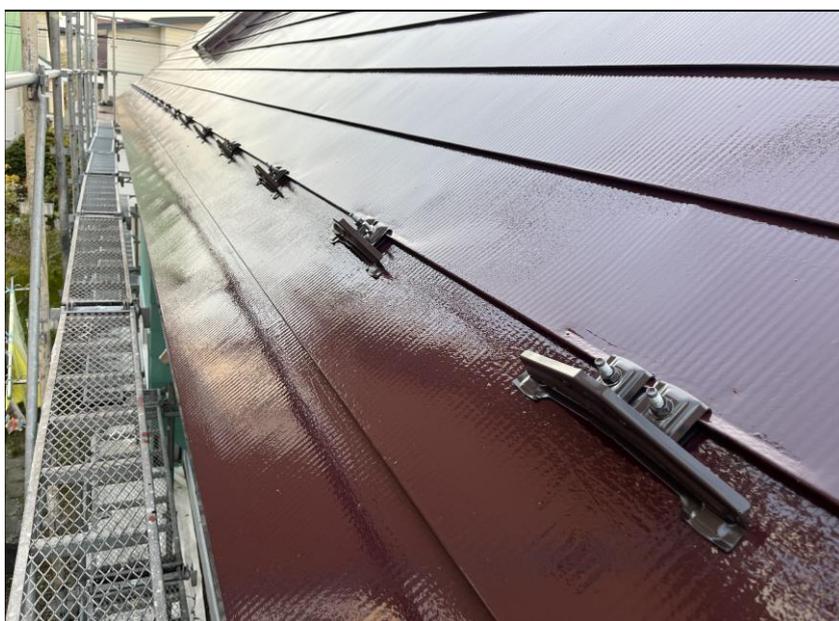
年月日	2022. 10. 24~11. 17
工事部位	屋根
使用材料	雪止め
工事内容	取付け
備考	完了

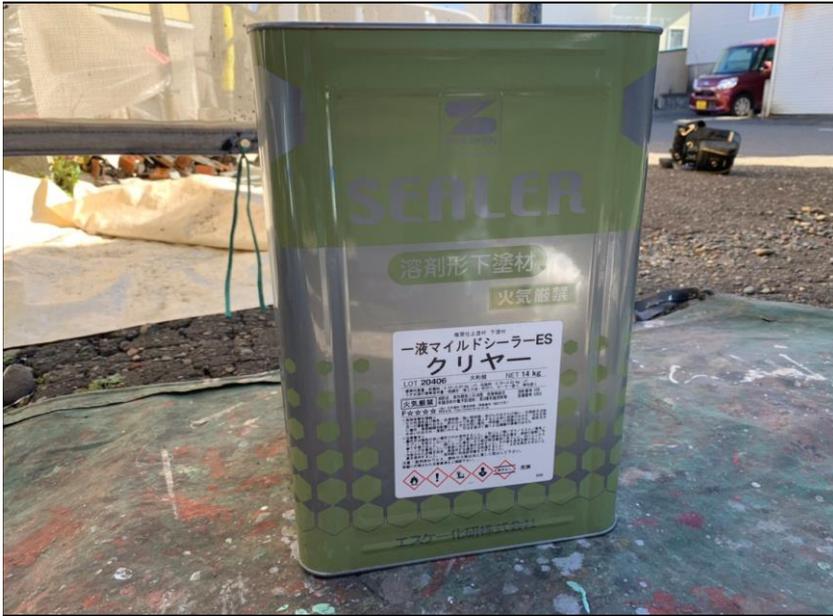
年月日	2022. 10. 24~11. 17
工事部位	外壁
使用材料	マイルドシーラーES
工事内容	材料搬入 16 ^{キロ} ×1缶
備考	特殊エポキシ樹脂 浸透、固着性が高く、下地の補強効果に優れている。旧塗膜との密着性が抜群に良い

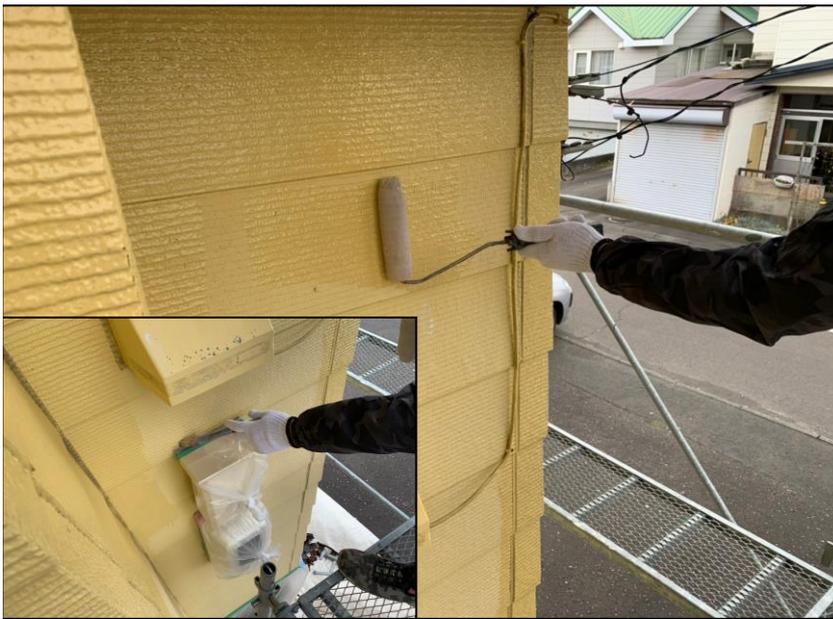
年月日	2022. 10. 24~11. 17
工事部位	外壁
使用材料	マイルドシーラーES
工事内容	下塗り (シーラー塗り)
備考

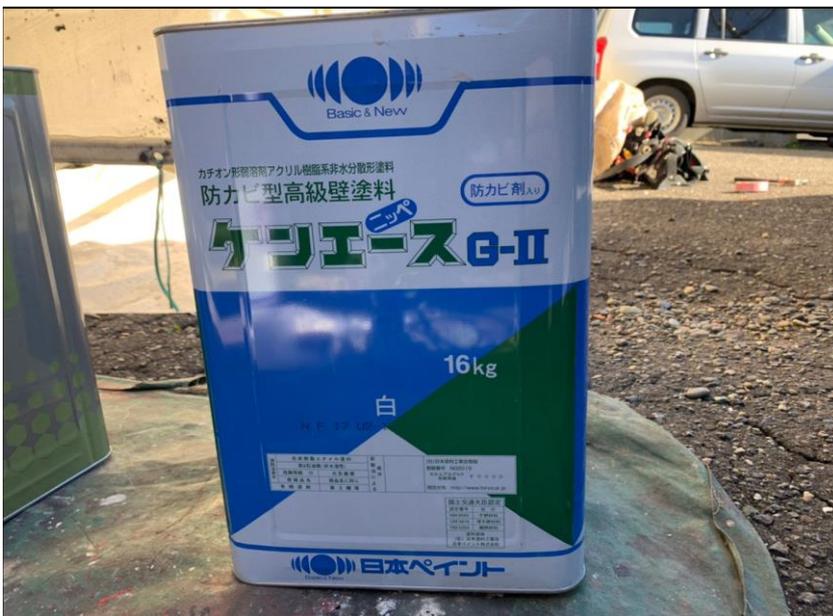
年月日	2022. 10. 24~11. 17
工事部位	軒天
使用材料	ケンエースG2
工事内容	材料搬入 15 ^{キロ} ×1缶
備考	カチオン形弱溶剤アクリル樹脂系非水分散形塗料 素材への浸透力が抜群で、防カビ、ヤニ止め、しみ止め効果が強力で、耐水性、耐アルカリ性に優れた塗料

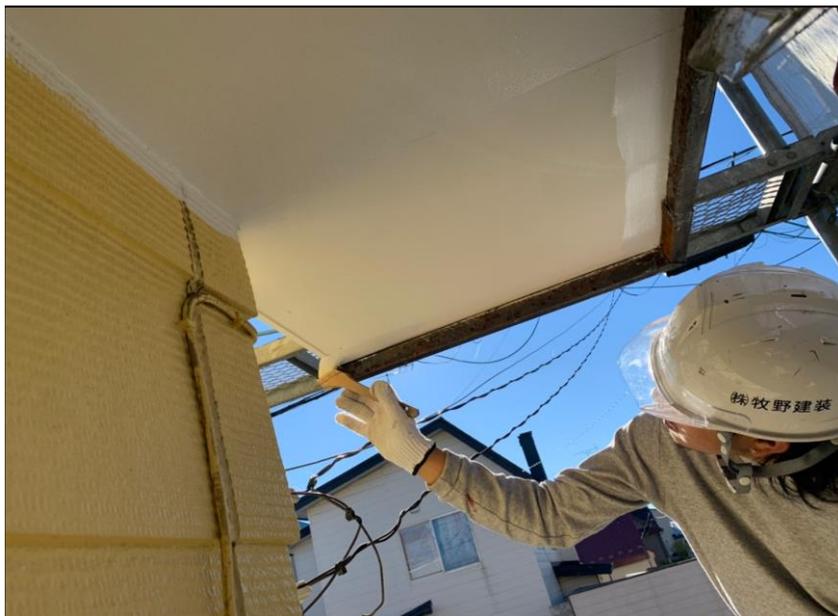
年月日	2022. 10. 24~11. 17
工事部位	軒天
使用材料	ケンエースG2
工事内容	上塗り
備考

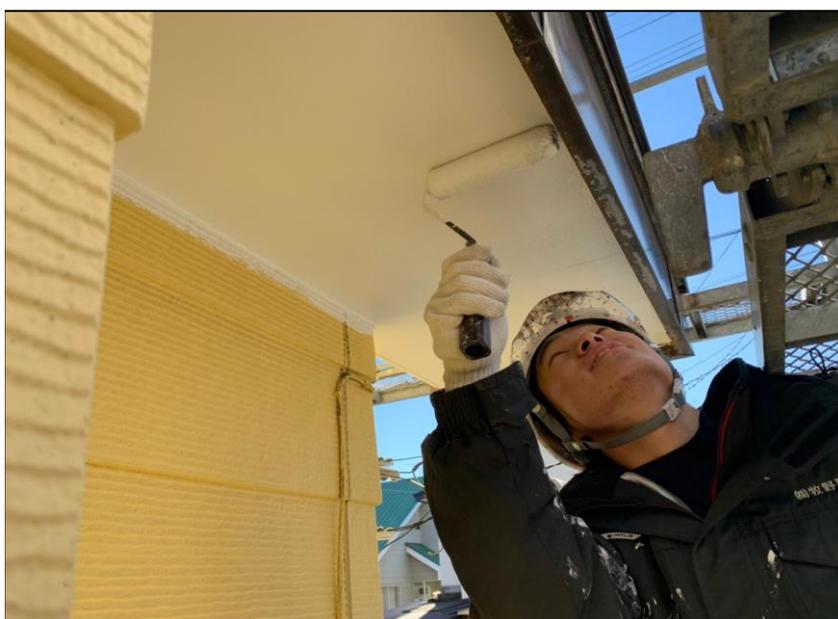
年月日	2022. 10. 24~11. 17
工事部位	軒天
使用材料	ケンエースG2
工事内容	上塗り
備考

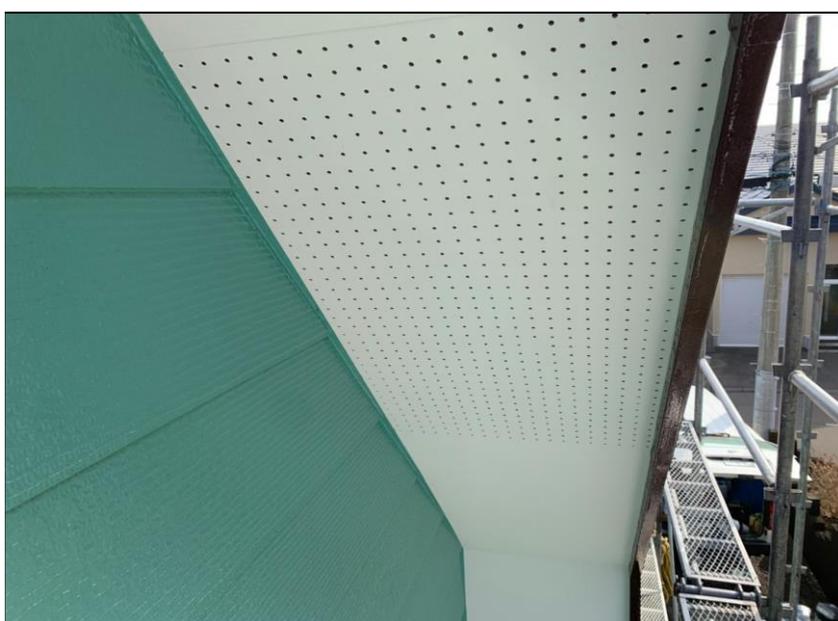
年月日	2022. 10. 24~11. 17
工事部位	軒天
使用材料	ケンエースG2
工事内容	上塗り
備考	完了

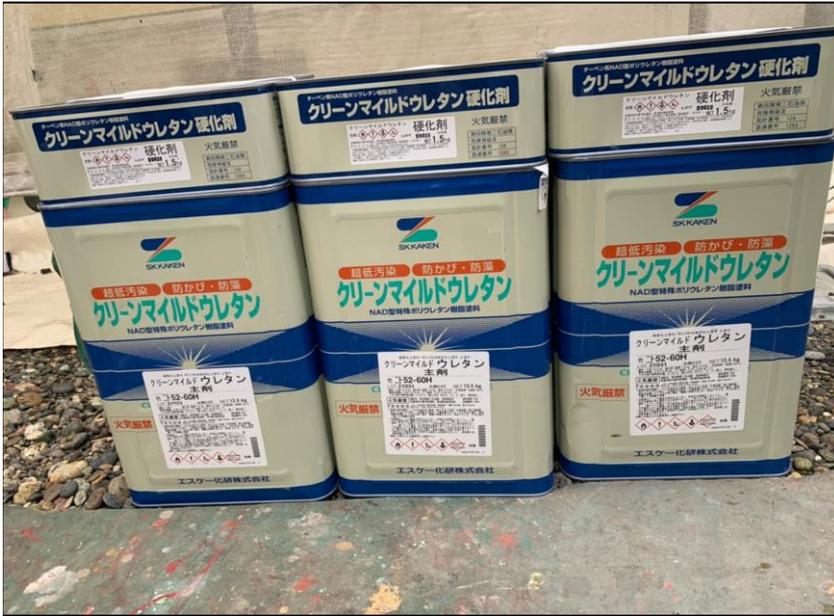
年月日	2022. 10. 24~11. 17
工事部位	外壁
使用材料	クリーンマイルドウレタン 色番:52-60H
工事内容	材料搬入 15 ^キ ×3セット
備考	超低汚染、超耐久性NAD型 ^ポ リウレタン樹脂塗料 セラミック複合の特殊技術で従来にない超低汚染を実現し、耐候性1種に相当する性能を持つ塗料

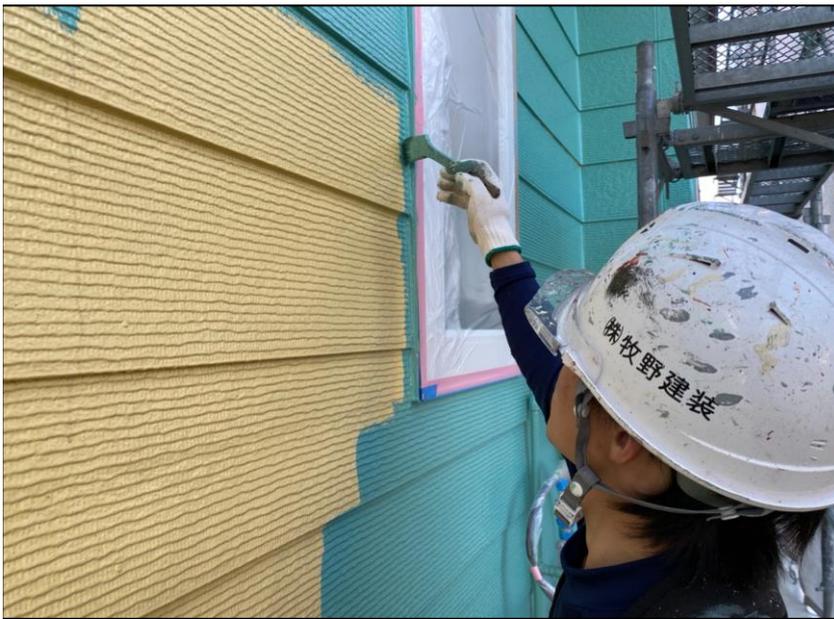
年月日	2022. 10. 24~11. 17
工事部位	外壁
使用材料	クリーンマイルドウレタン
工事内容	上塗り1回目 (中塗り)
備考

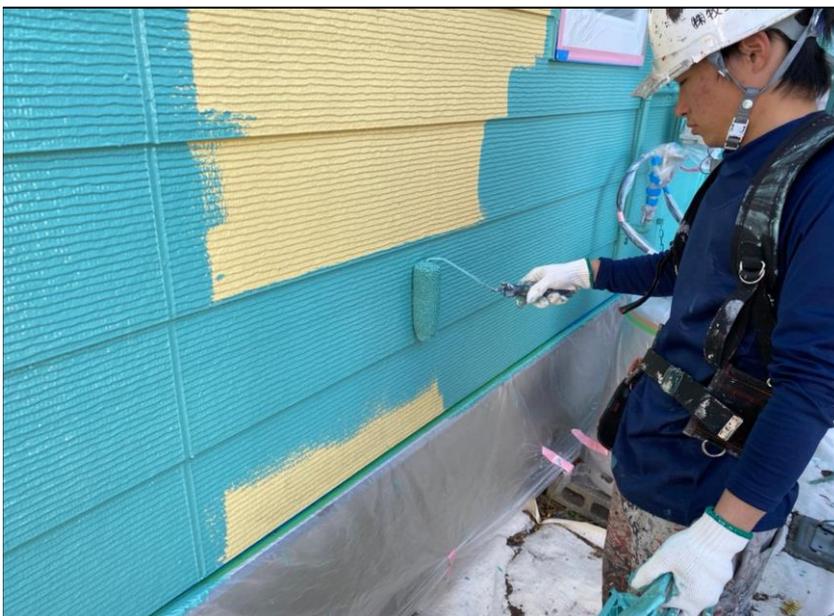
年月日	2022. 10. 24~11. 17
工事部位	外壁
使用材料	クリーンマイルドウレタン
工事内容	上塗り1回目 (中塗り)
備考

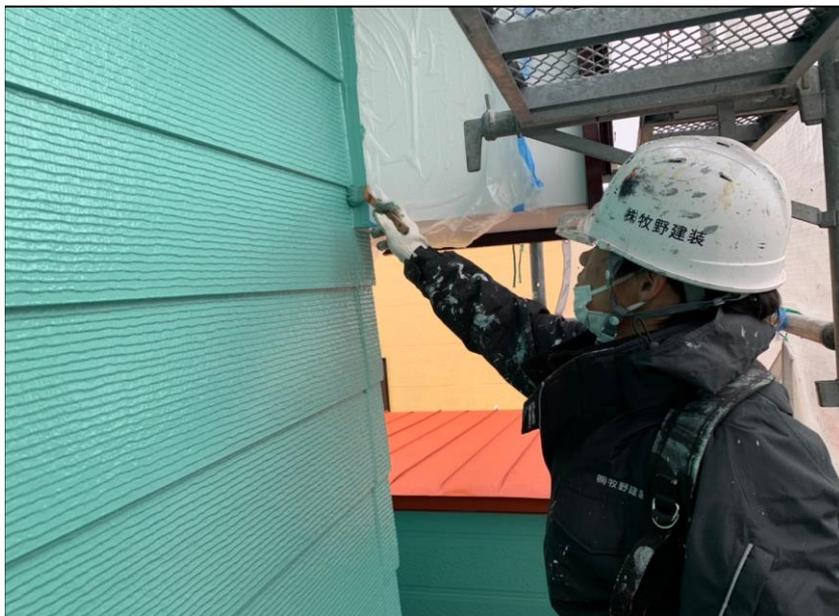
年月日	2022. 10. 24~11. 17
工事部位	外壁
使用材料	クリーンマイルドウレタン
工事内容	上塗り2回目 (上塗り)
備考

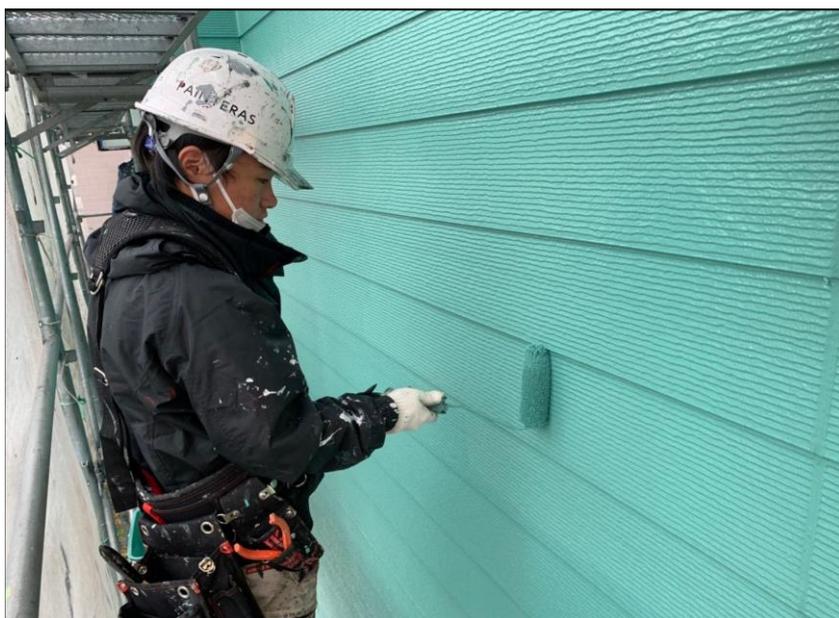
年月日	2022. 10. 24~11. 17
工事部位	外壁
使用材料	クリーンマイルドウレタン
工事内容	上塗り2回目 (上塗り)
備考
