年月日	2022. 10. 24~11. 17
工事部位	戸建て住宅
使用材料	
工事内容	塗装工事完了
備考	株式会社牧野建装 PAINTERAS

PAINTERAS
株式会社牧野建装

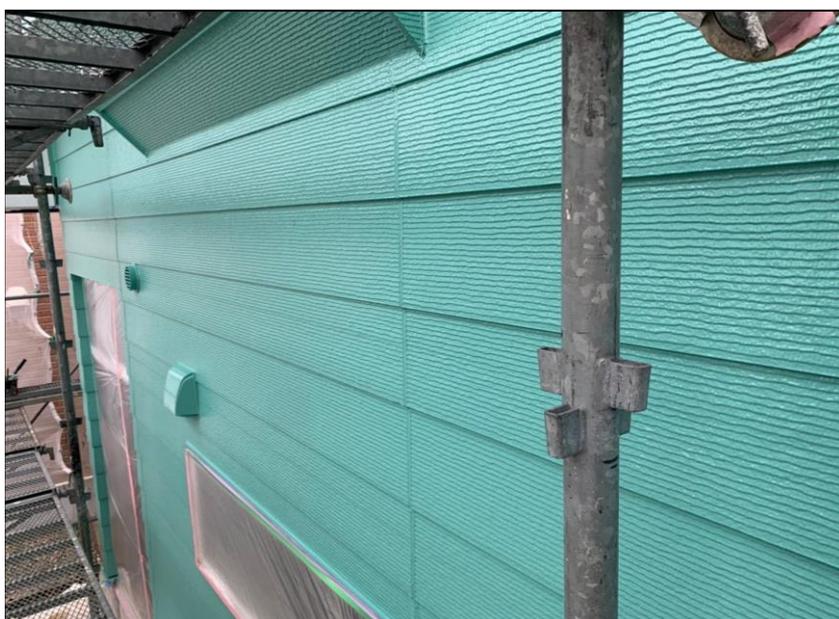
年月日	2022. 10. 24~11. 17
工事部位	外壁
使用材料	クリーンマイルドウレタン
工事内容	上塗り2回目 (上塗り)
備考	完了

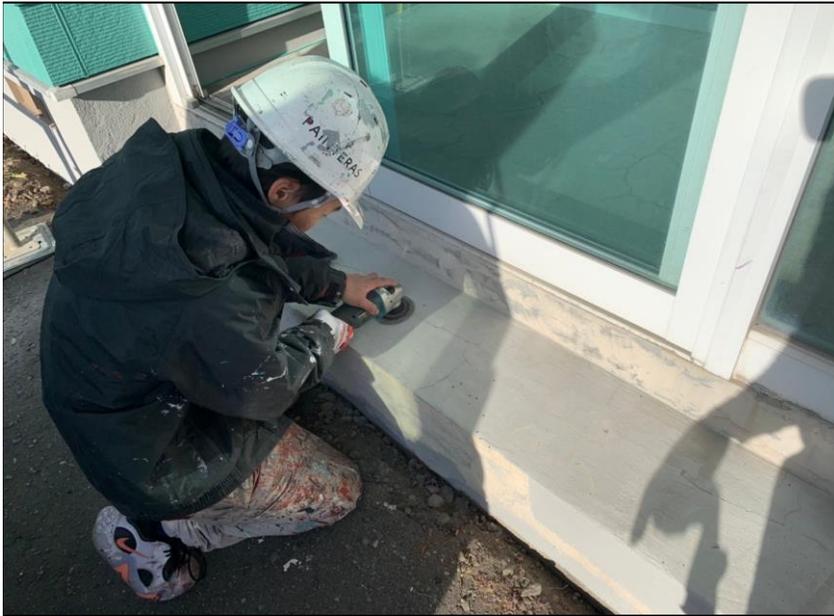
年月日	2022. 10. 24~11. 17
工事部位	土間
使用材料	ペーパーサンダー
工事内容	下地調整
備考

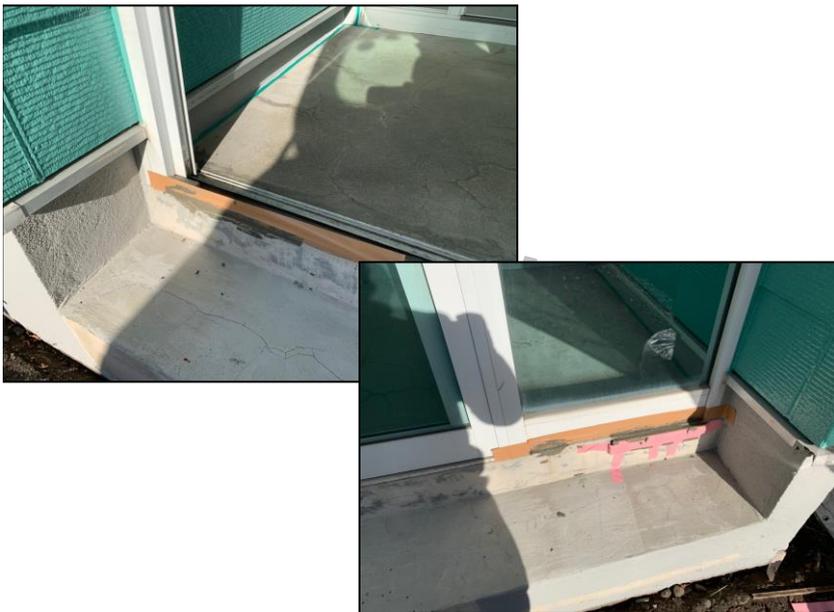
年月日	2022. 10. 24~11. 17
工事部位	土間
使用材料	樹脂モルタル
工事内容	補修
備考

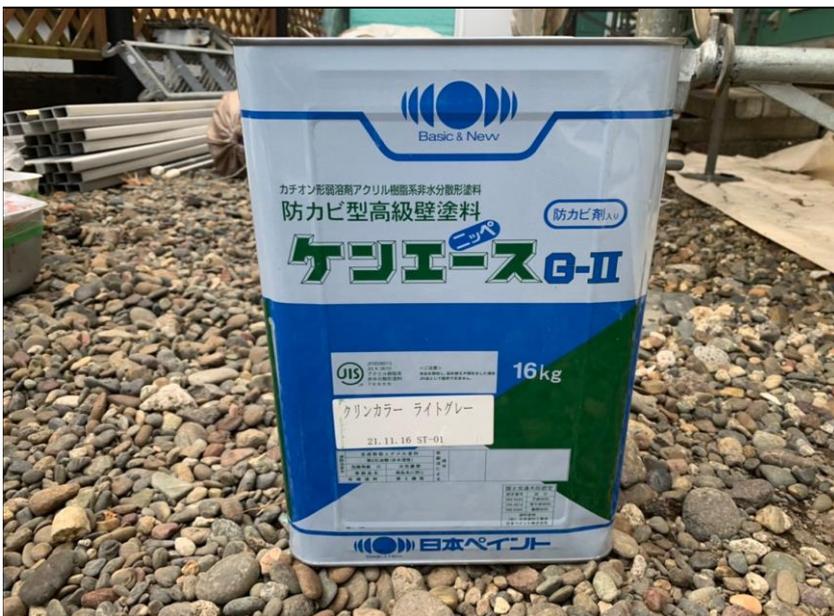
年月日	2022. 10. 24~11. 17
工事部位	基礎
使用材料	ケンエースGⅡ 色:ライトグレー
工事内容	材料搬入 16 ^{kg} ×1缶
備考

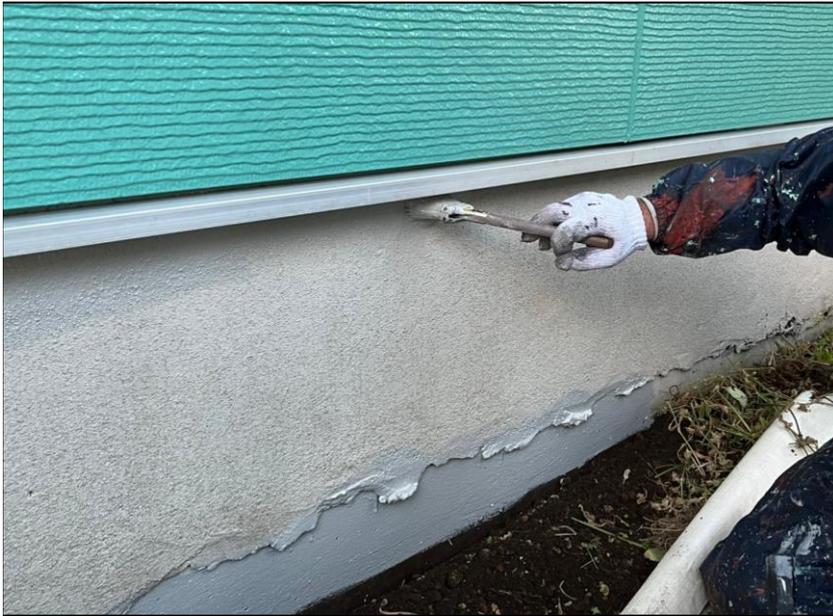
年月日	2022. 10. 24~11. 17
工事部位	基礎
使用材料	ケンエースGⅡ
工事内容	上塗り
備考

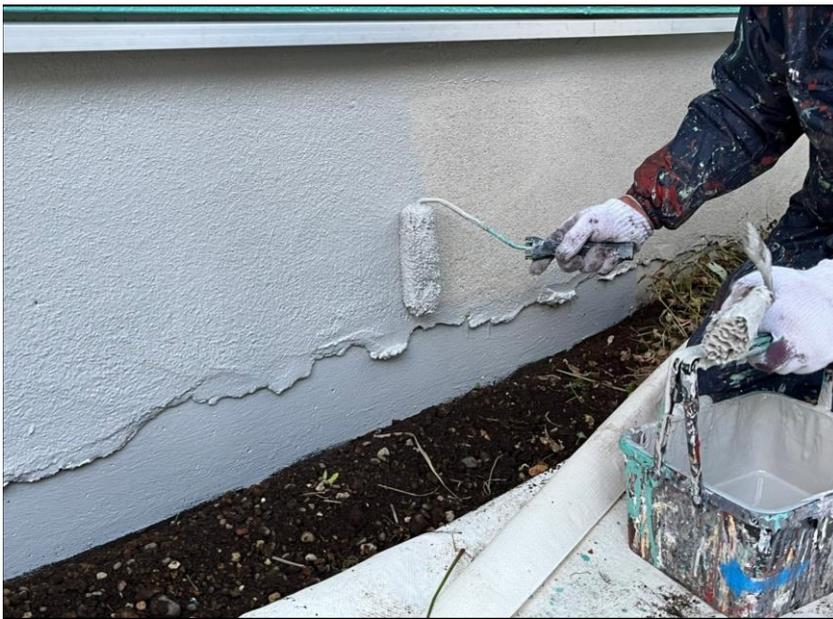
年月日	2022. 10. 24~11. 17
工事部位	基礎
使用材料	ケンエースGⅡ
工事内容	上塗り
備考

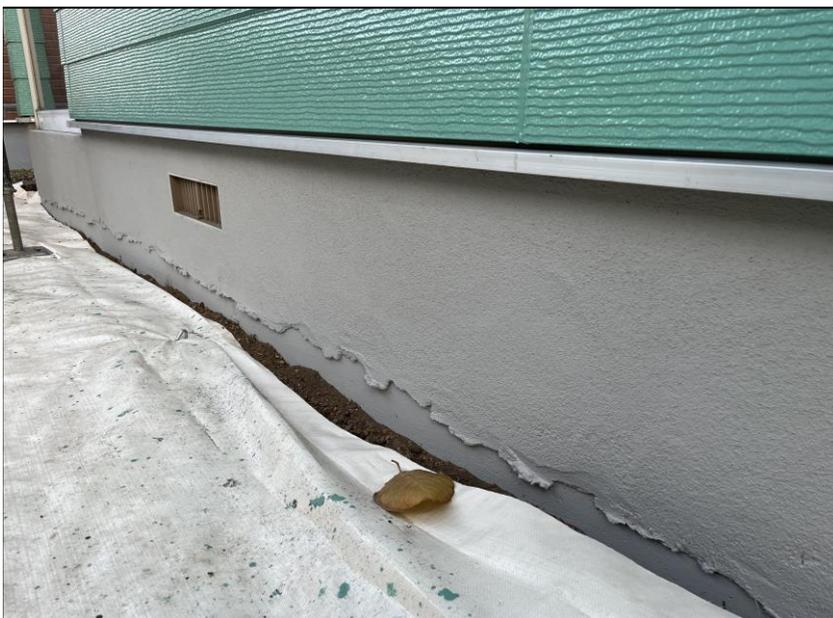
年月日	2022. 10. 24~11. 17
工事部位	基礎
使用材料	ケンエースGⅡ
工事内容	上塗り
備考	完了

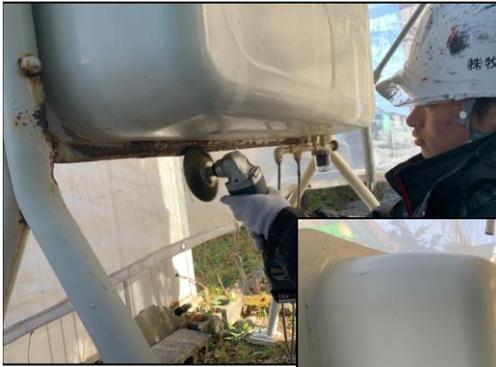
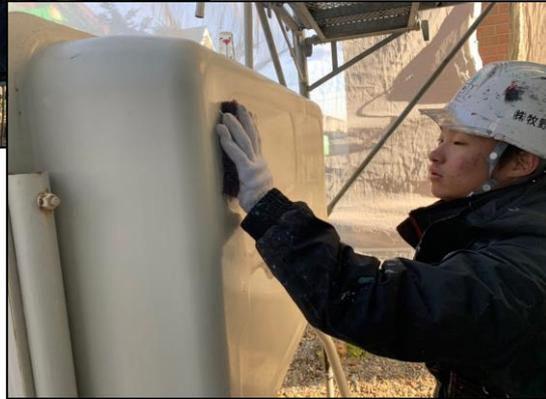
年月日	2022. 10. 24~11. 17
工事部位	ホームタンク
使用材料	カップサンダー マジックロン
工事内容	下地調整 (ケレン)
備考	錆を機械工具で落とし、錆びていない面は、研磨材で塗膜に細かい傷を付けて、塗料の密着をよくさせる作業です。

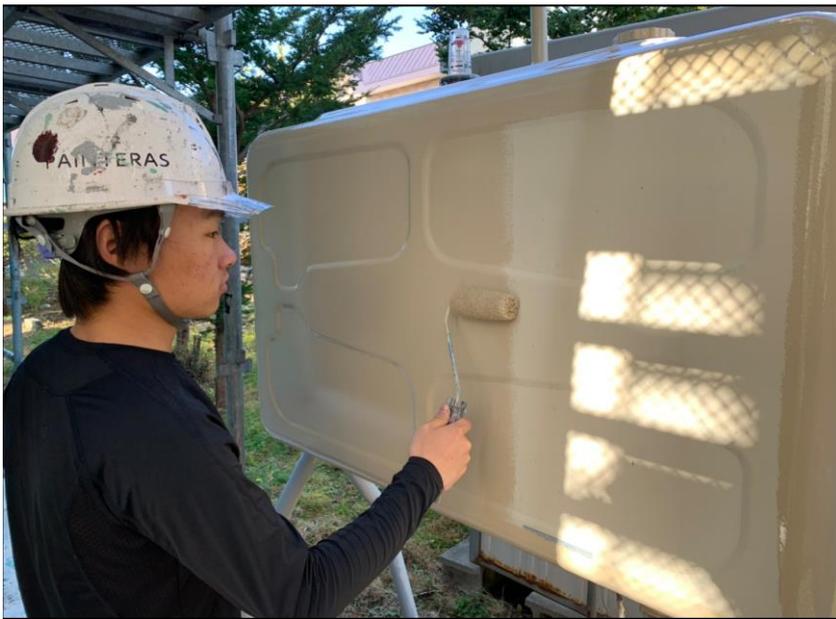
年月日	2022. 10. 24~11. 17
工事部位	ホームタンク
使用材料	クリーンマイルドシリコン
工事内容	上塗り
備考

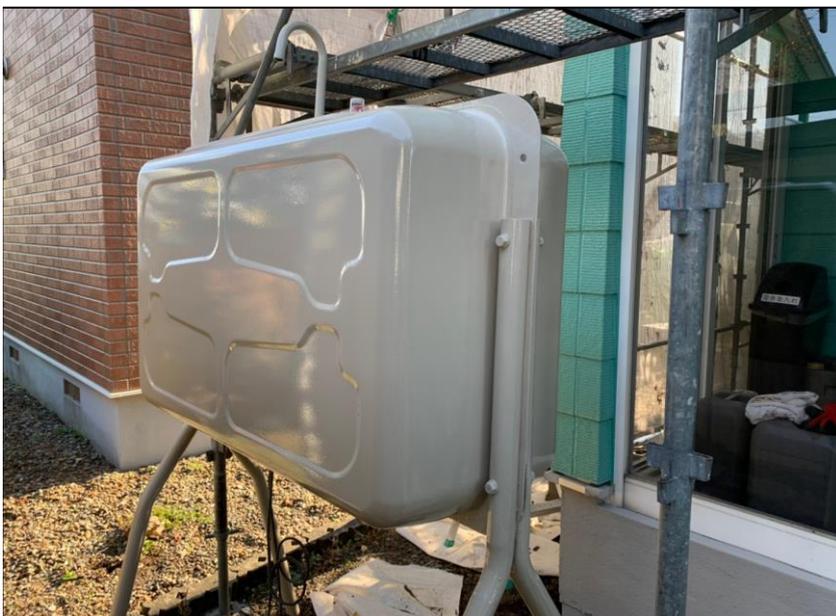
年月日	2022. 10. 24~11. 17
工事部位	ホームタンク
使用材料	クリーンマイルドシリコン
工事内容	上塗り
備考	完了

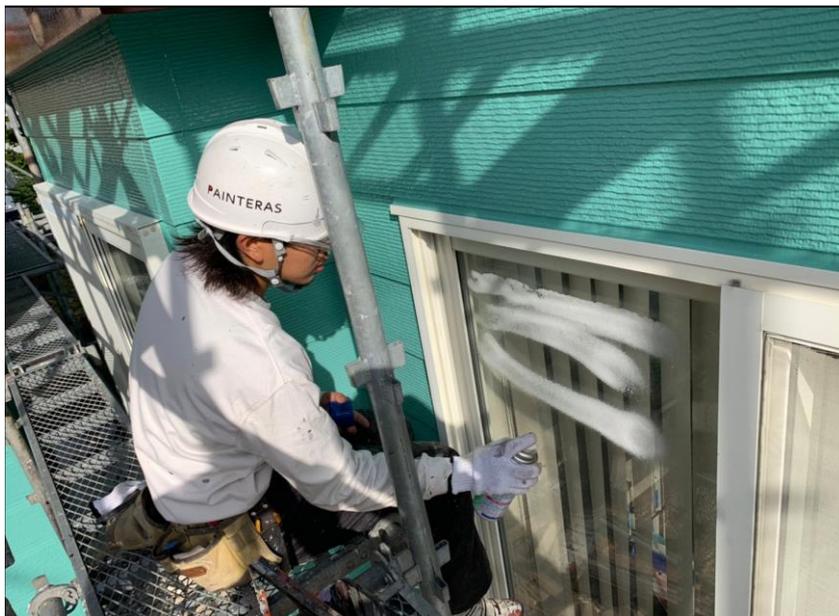
年月日	2022. 10. 24~11. 17
工事部位	窓
使用材料	ガラスクリーナー
工事内容	清掃
備考

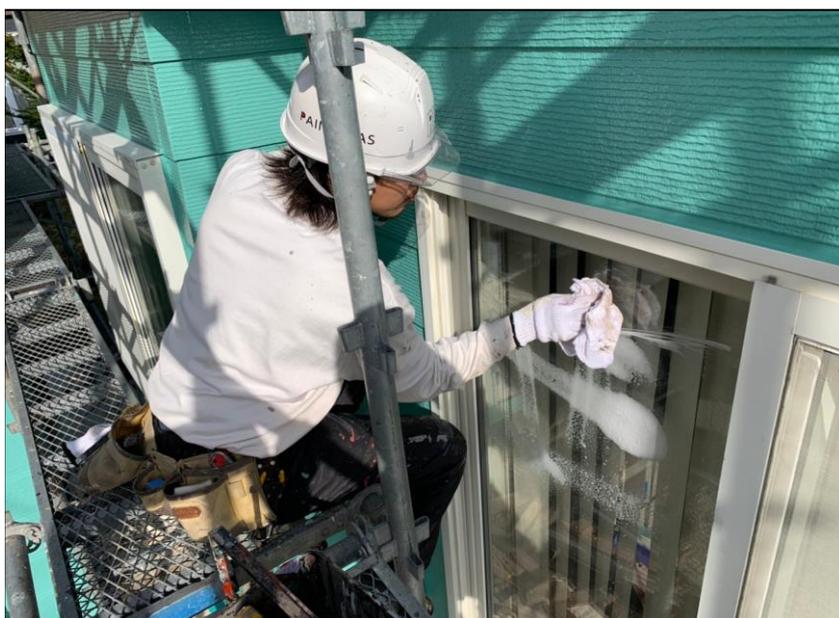
年月日	2022. 10. 24~11. 17
工事部位	窓
使用材料	ガラスクリーナー
工事内容	清掃
備考

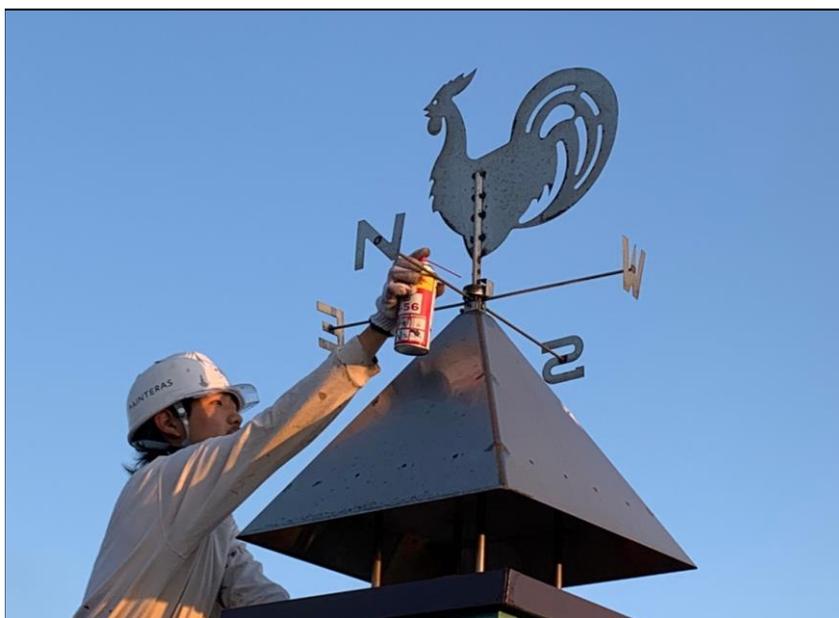
年月日	2022. 10. 24~11. 17
工事部位	風見鶏
使用材料	クレ556
工事内容	油注入
備考

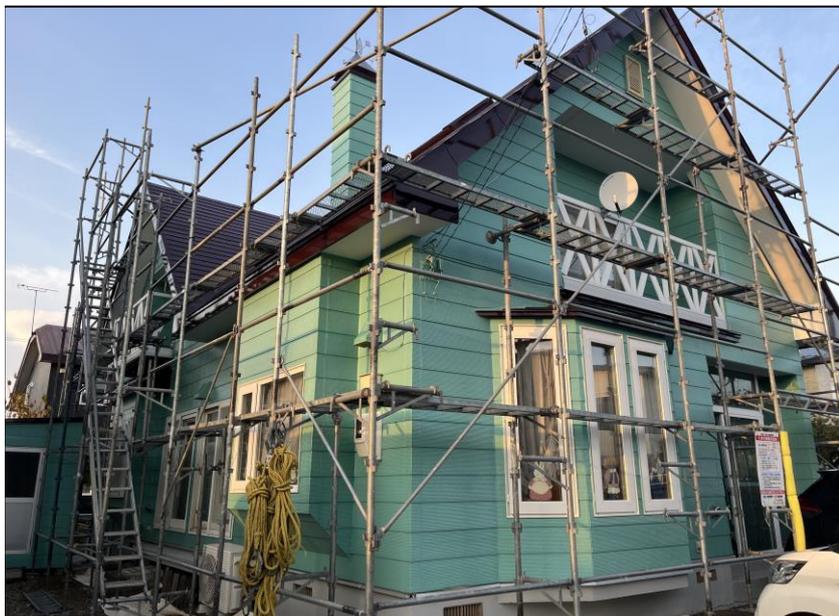
年月日	2022. 11. 15
工事部位	戸建て住宅
使用材料	
工事内容	塗装工事
備考	完了

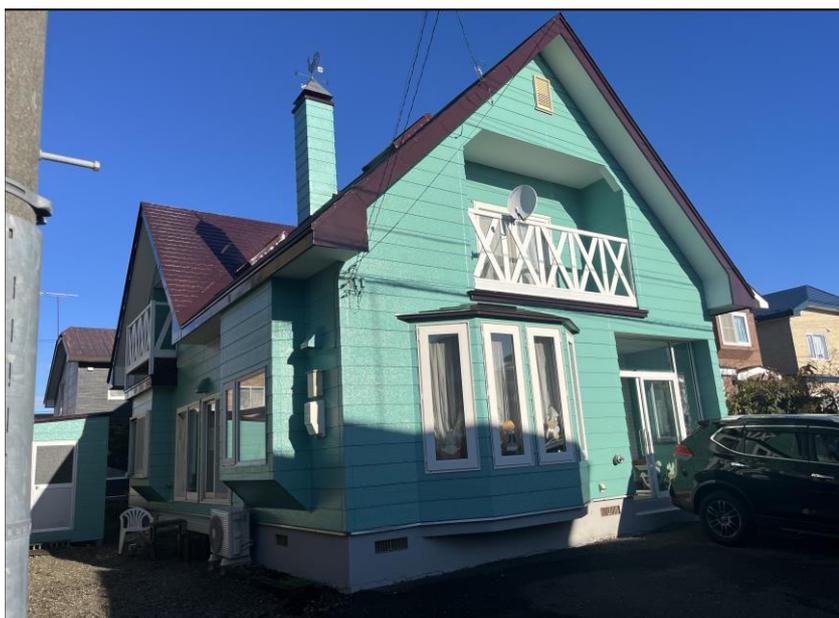
年月日	2022. 11. 17
工事部位	戸建て住宅
使用材料	
工事内容	仮設足場解体
備考	完了
