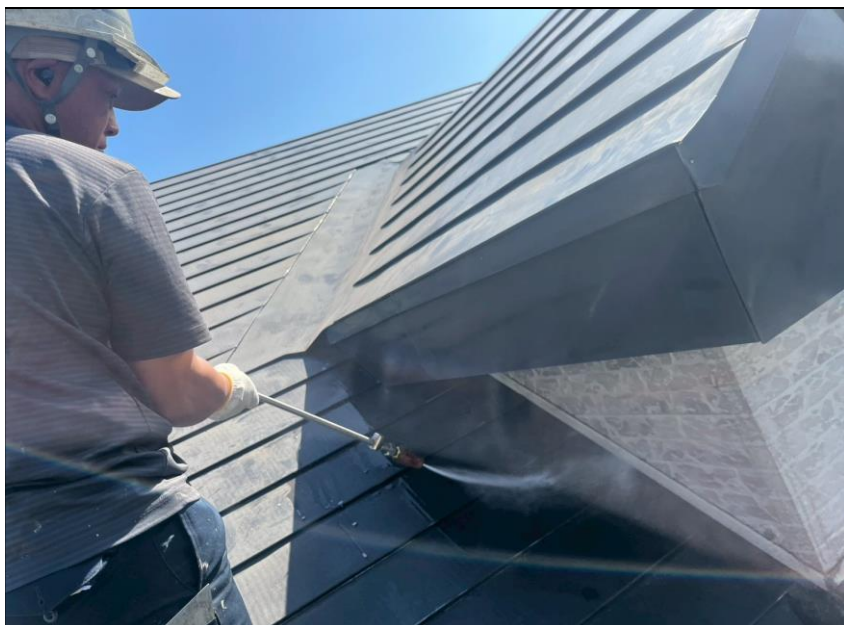
| 備考 | 劣化塗膜を除去、またホコリや黄砂、鳥の糞などの不純物を洗浄 |

| 工事内容 | 高圧水洗浄 |

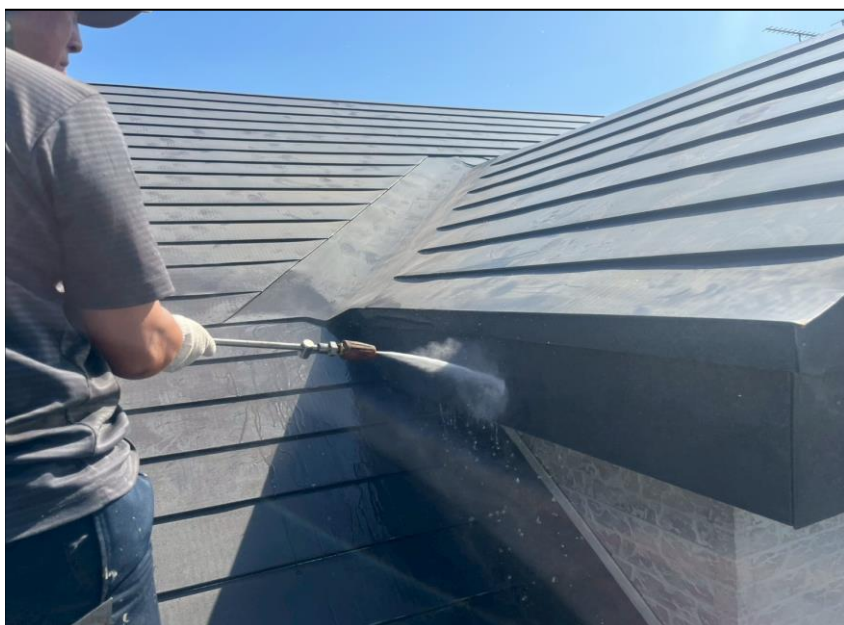
| 備考 | 劣化塗膜を除去、またホコリや潮などの不純物を洗浄 |

| 工事内容 | 高圧水洗浄 |

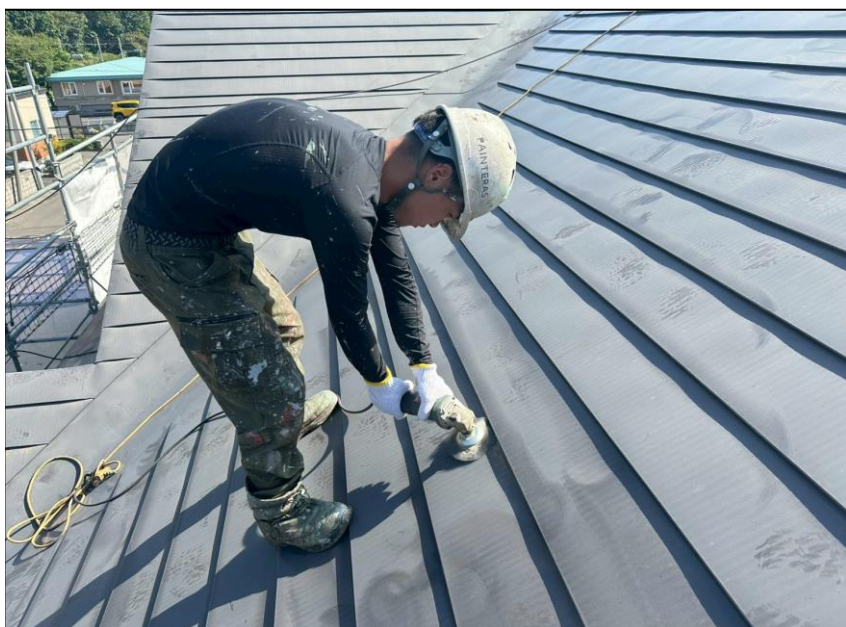
| 備考 | 錆を落とすと共に、細かい傷をつけて塗装下地の足付け作業の実施<br>今回の屋根のケレンは、電動工具を使用いたしました。 |

| 工事内容 | 下地調整<br>(ケレン) |

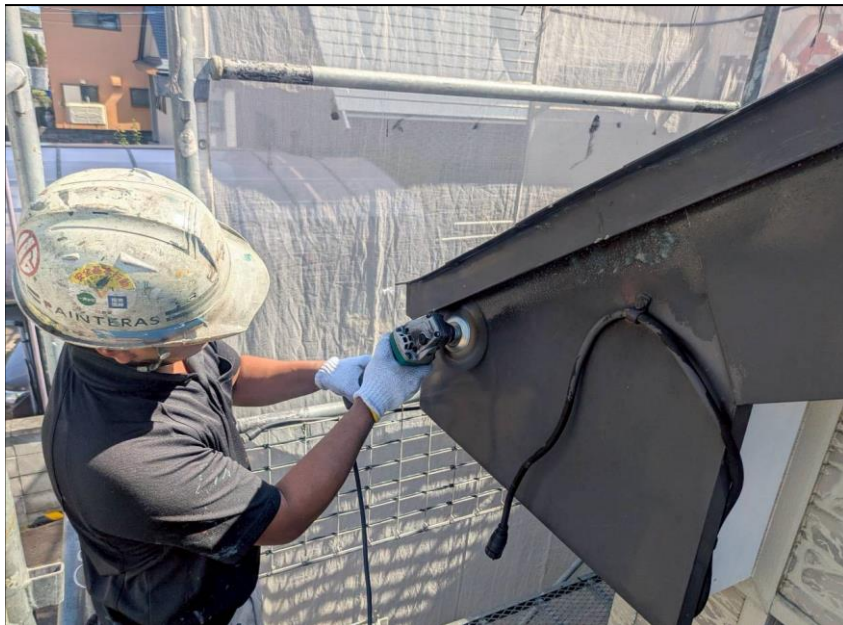
| 備考 | 破風も錆びていた箇所は電動工具を使用して錆を落としております |

| 工事内容 | 下地調整<br>(ケレン) |

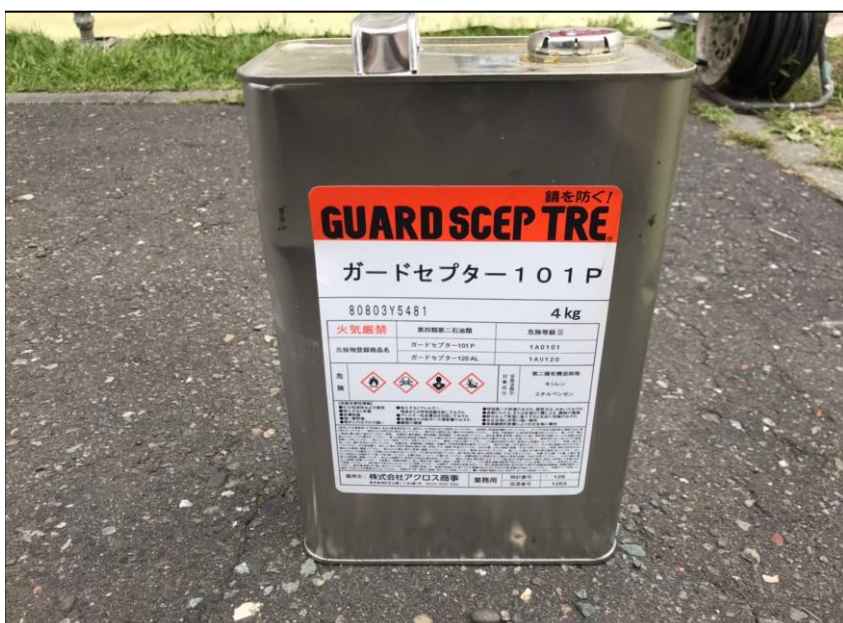
| 備考 | 錆の奥深くまで浸透し、錆の内部から固めてしまう防錆塗料<br>錆の発生を遅らせることができます。 |

| 使用材料 | ガードセプター101P |
| 工事内容 | 材料搬入<br>1kg×1缶 |

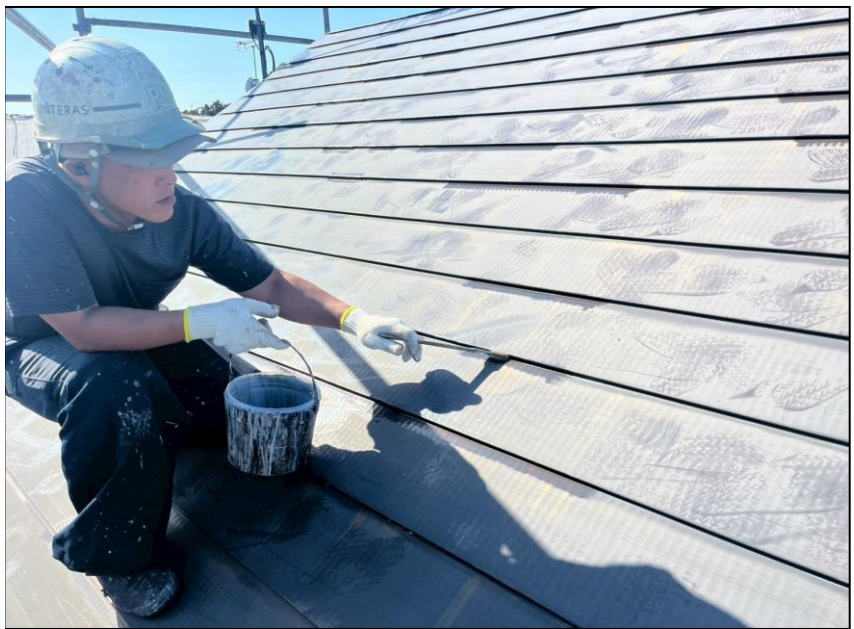
| 備考 | 錆びている箇所に塗布 |

| 工事内容 | 防錆処理 |

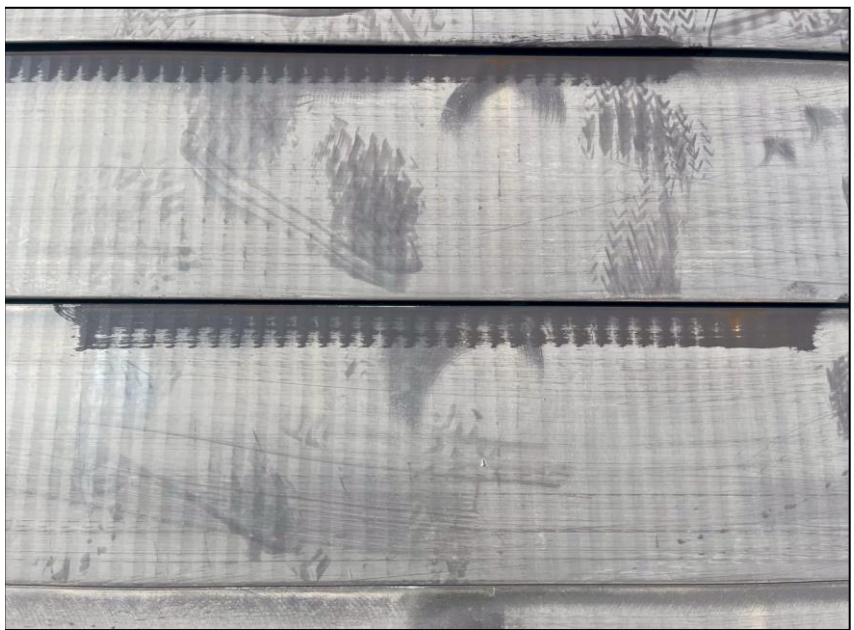
| 備考 | 塗布完了後 |

| 工事内容 | 防錆処理 |

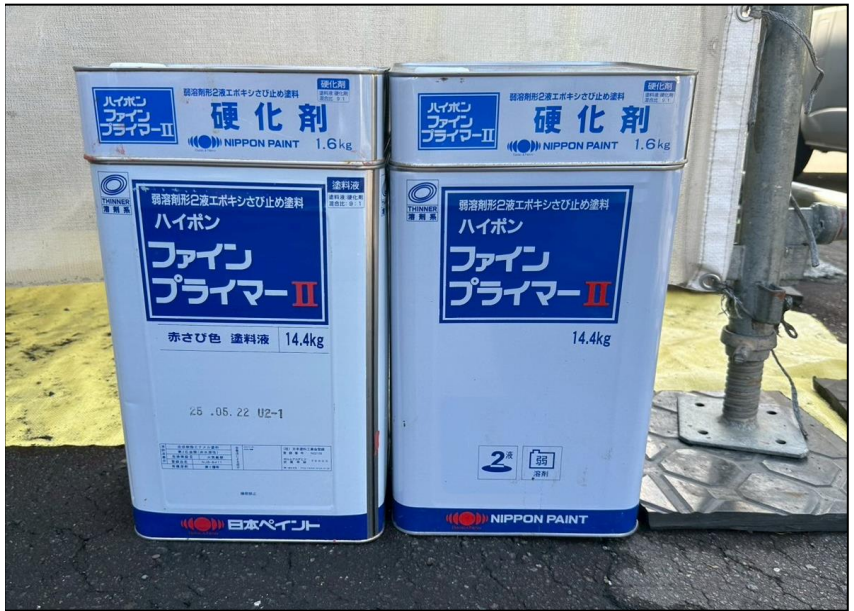
| 備考 | 2液形変性エポキシ樹脂下塗り塗料<br>特殊エポキシ樹脂を配合することにより、高い防錆力、高い密着力をほこる錆止め塗料 |

| 工事内容 | 材料搬入<br>16 <sup>キ</sup> ×2セット |

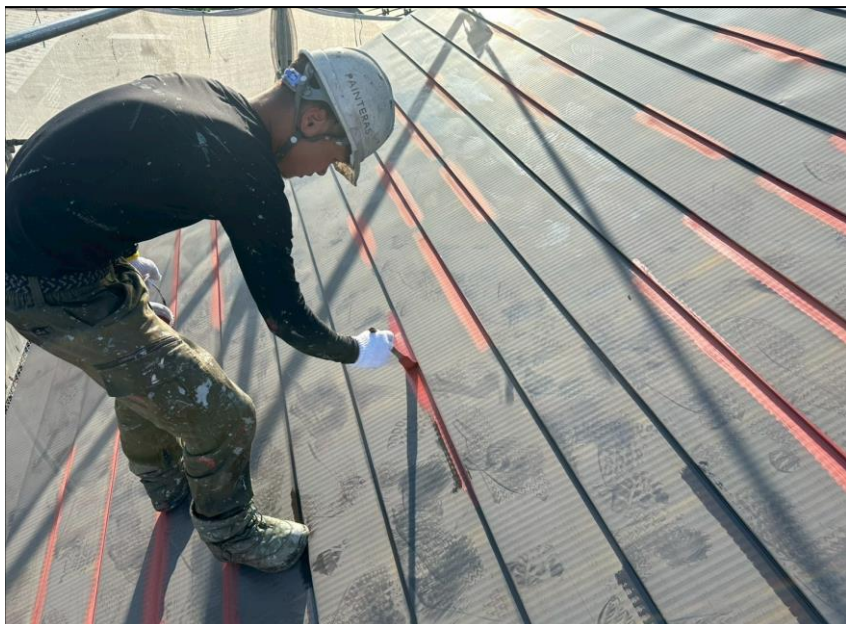
| 備考 | ガードセプター101Pを塗った錆びている箇所に増し塗ります |

| 工事内容 | 下塗り<br>(錆箇所補修塗り) |

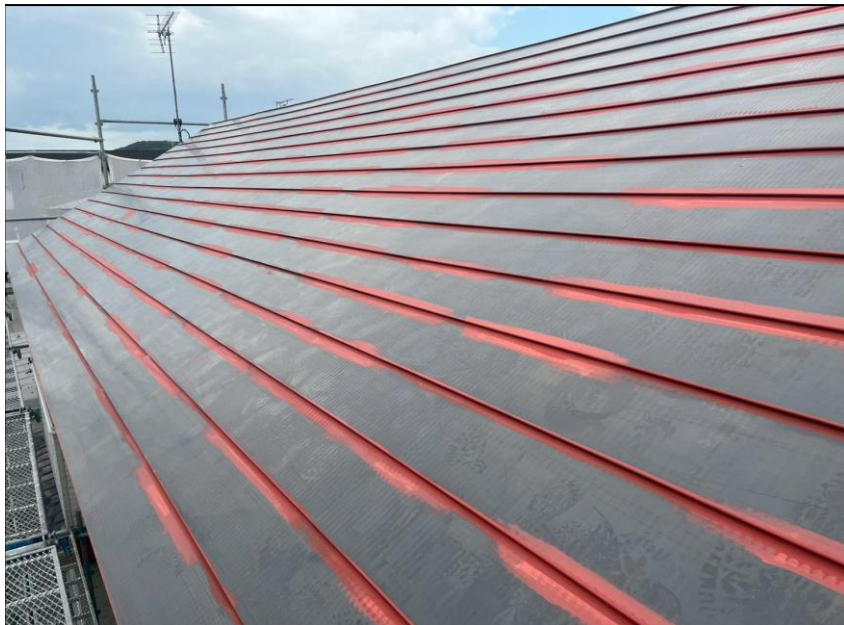
| 備考 | 先行塗り完了 |

| 工事内容 | 下塗り<br>(サビ止め塗装) |

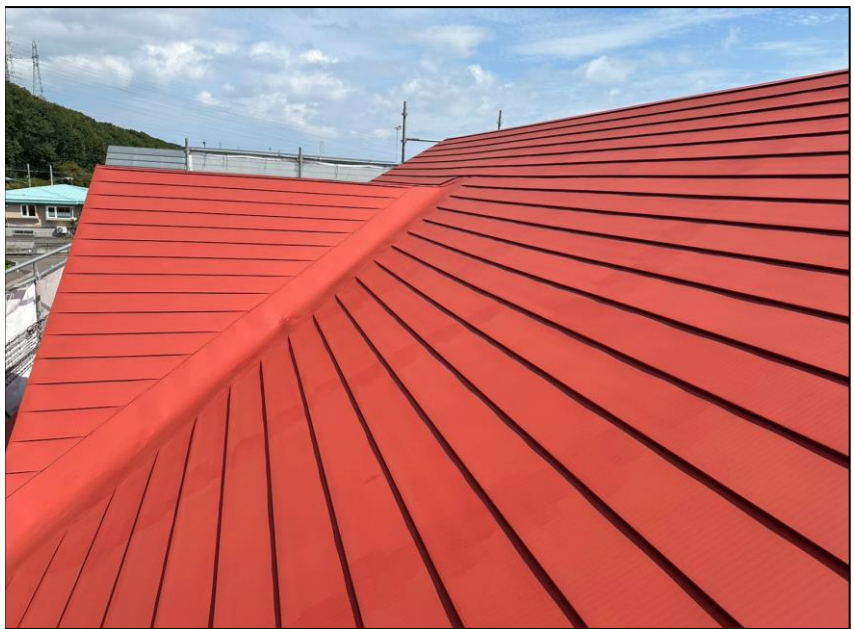
| 備考 | 完了 |

| 工事内容 | 下塗り<br>(サビ止め塗装) |

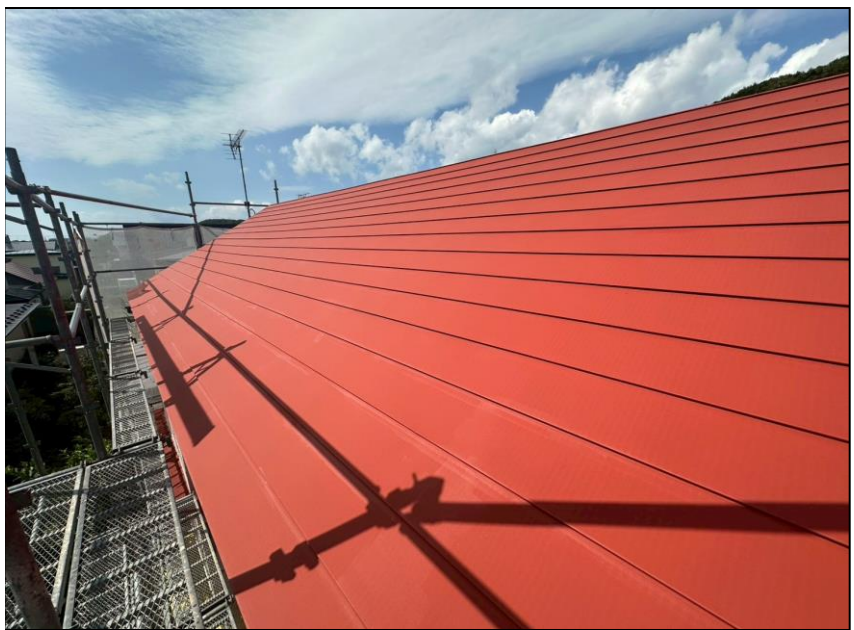
| 備考 | 完了 |

| 工事内容 | 下塗り<br>(サビ止め塗装) |

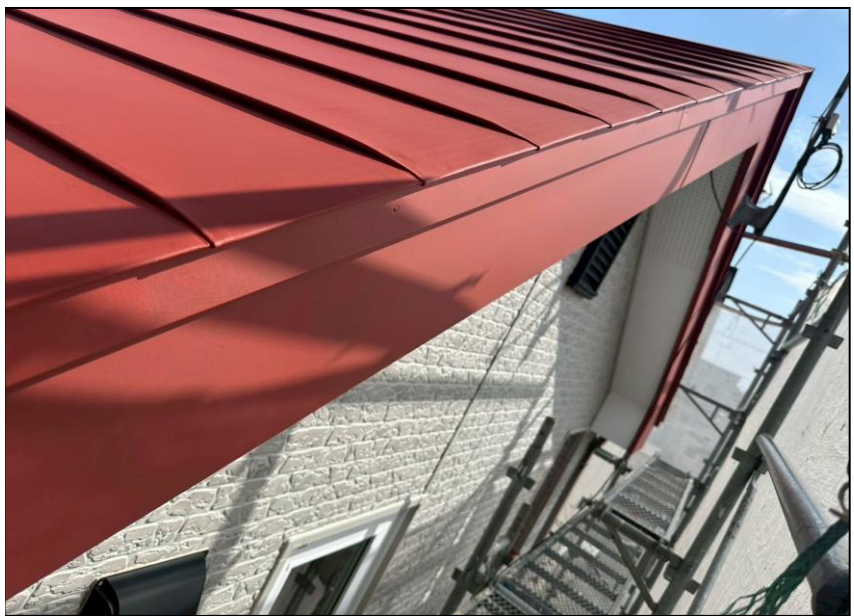
| 備考 | 完了 |

| 工事内容 | 下塗り<br>(サビ止め塗装) |

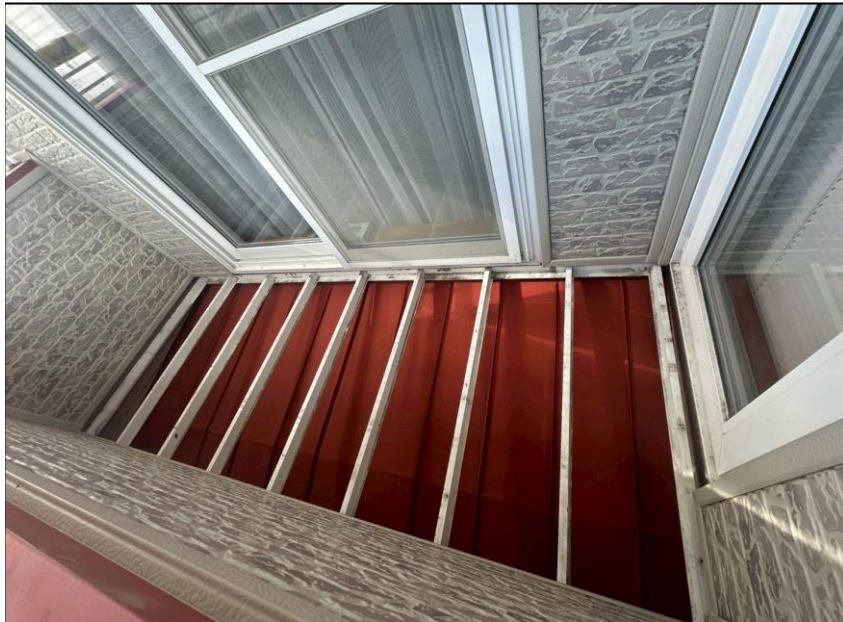
| 備考 | 完了 |

| 工事内容 | 下塗り<br>(サビ止め塗装) |

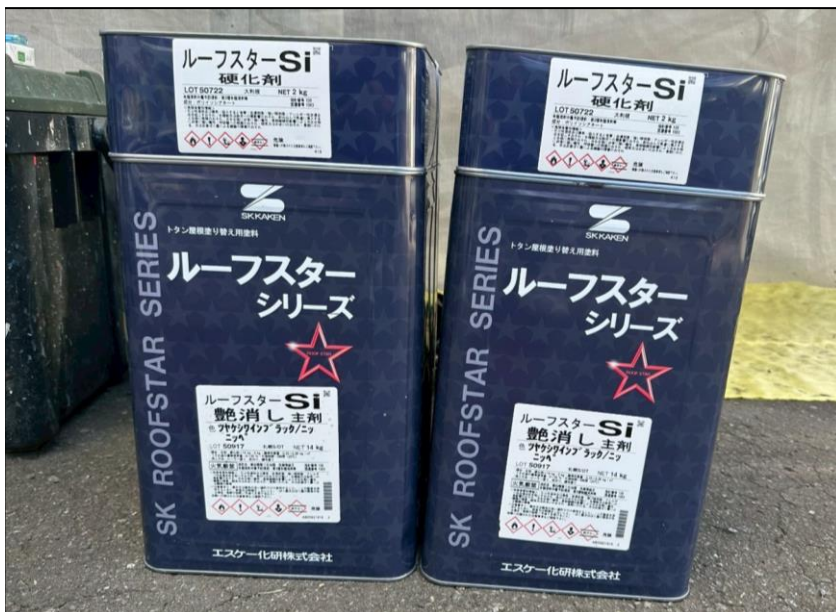
| 備考 | 上塗り塗料<br>2液形特殊シリコン系樹脂トタン屋根用塗料<br>特殊シリコン樹脂の採用により、優れた耐候性及び耐久性を発揮します。 |

| 使用材料 | ルーフスターSI<br>色番: ワインブラック |
| 工事内容 | 材料搬入<br>15 <sup>キロ</sup> ×2セット |

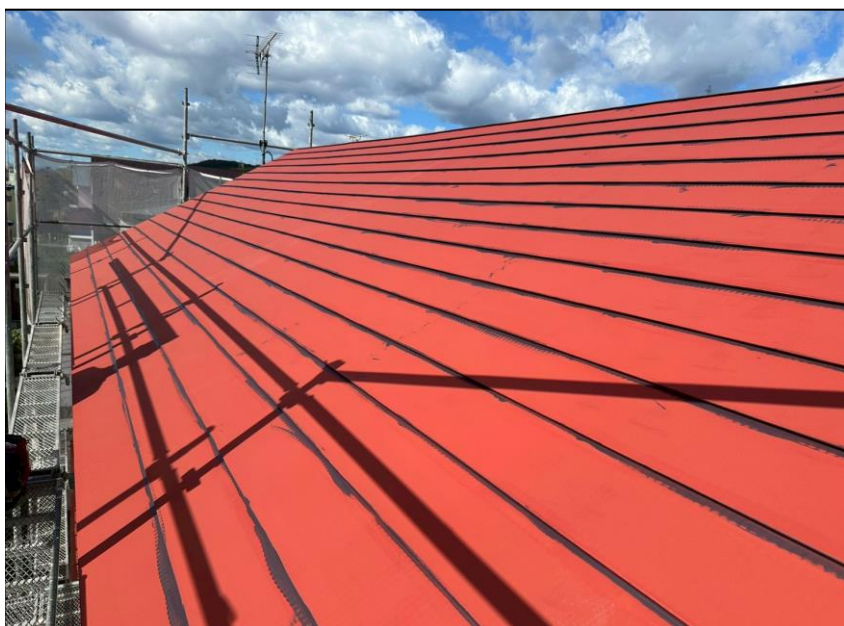
| 備考 | 先行塗り完了 |

| 工事内容 | 中塗り<br>(上塗り1回目) |

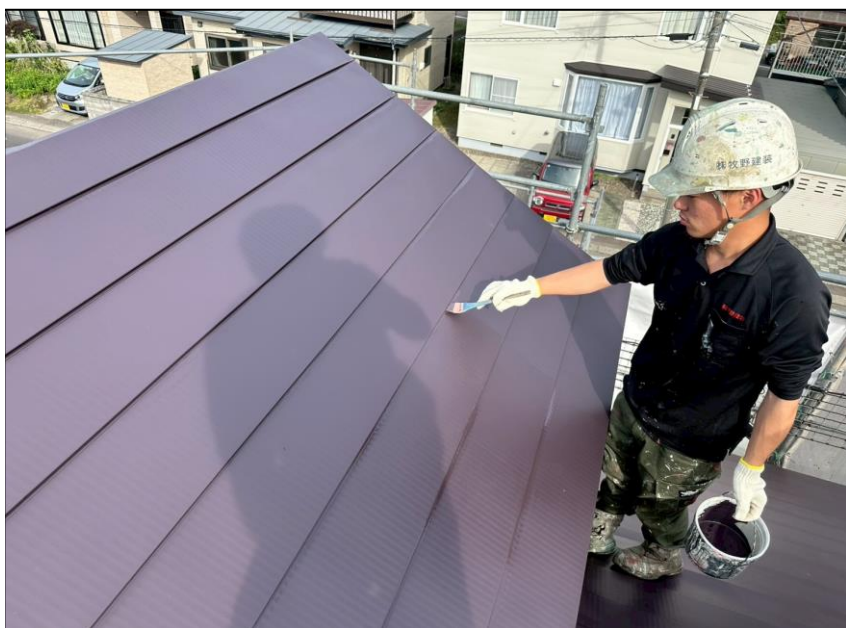
| 備考 | 中塗り作業同様、1番錆びる箇所「板金面の折り返し溝」のももしっかりと上塗り塗料を塗りこみ |

| 工事内容 | 上塗り<br>(上塗り2回目) |

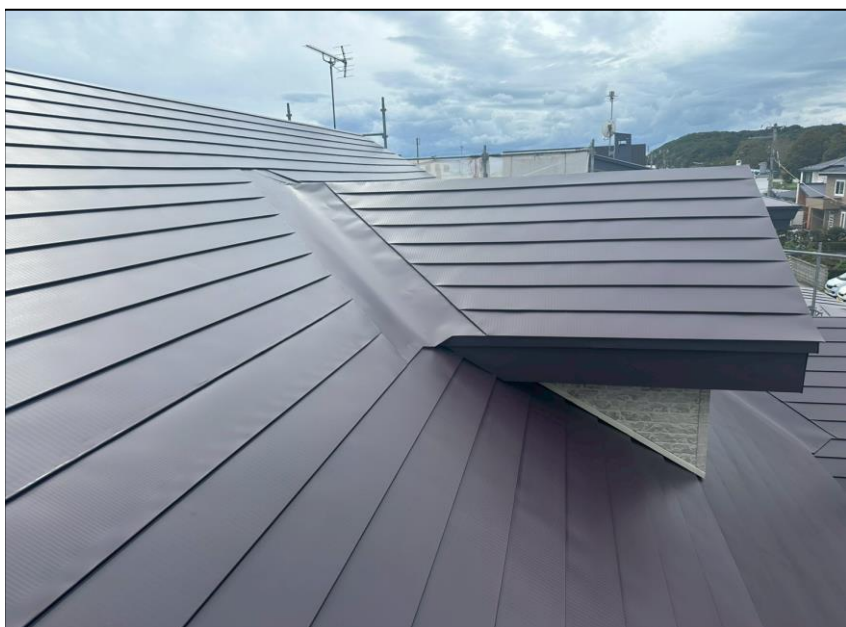
| 備考 | 完了 |

| 工事内容 | 上塗り<br>(上塗り2回目) |

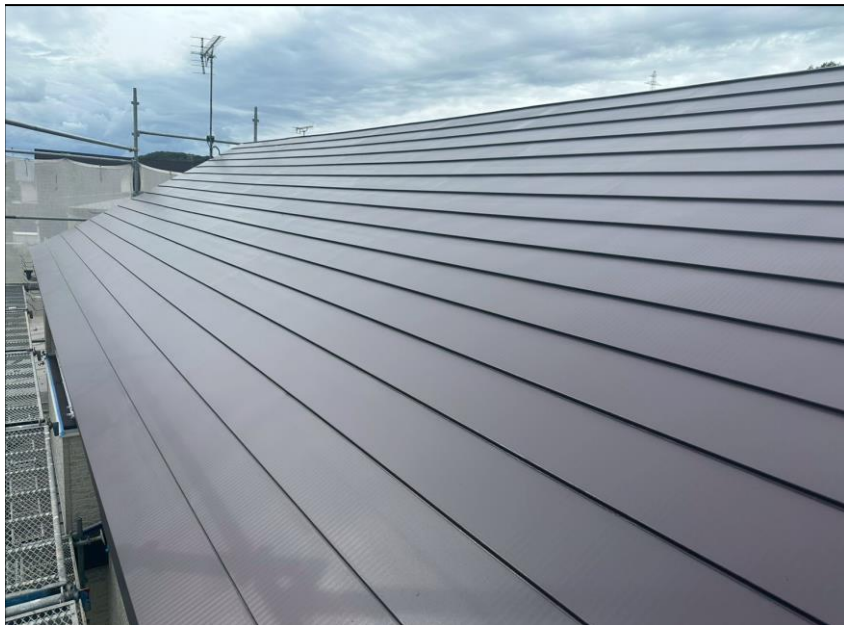
| 備考 | 完了 |

| 工事内容 | 上塗り<br>(上塗り2回目) |

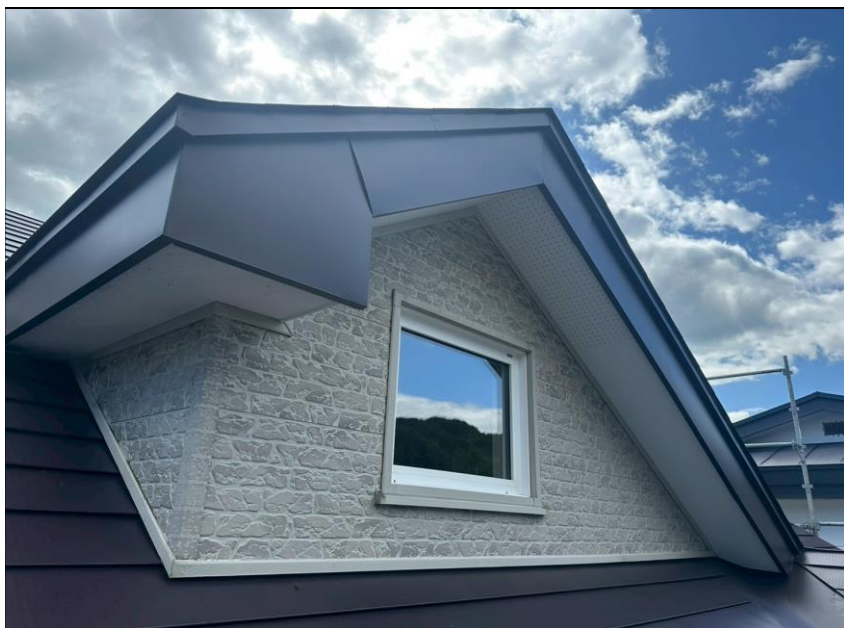
| 備考 | 完了 |

| 工事内容 | 上塗り<br>(上塗り2回目) |

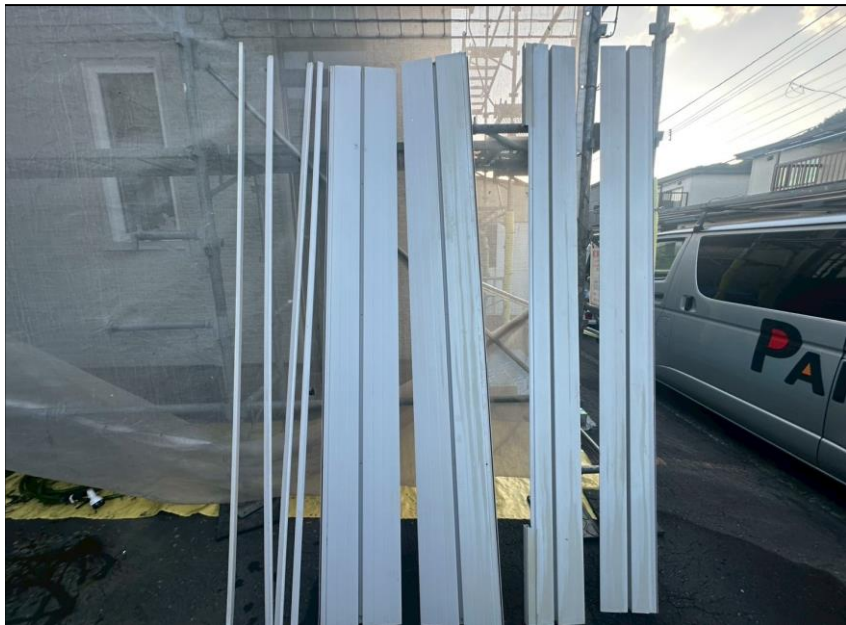
| 備考 | 完了 |

| 工事内容 | 洗浄 |

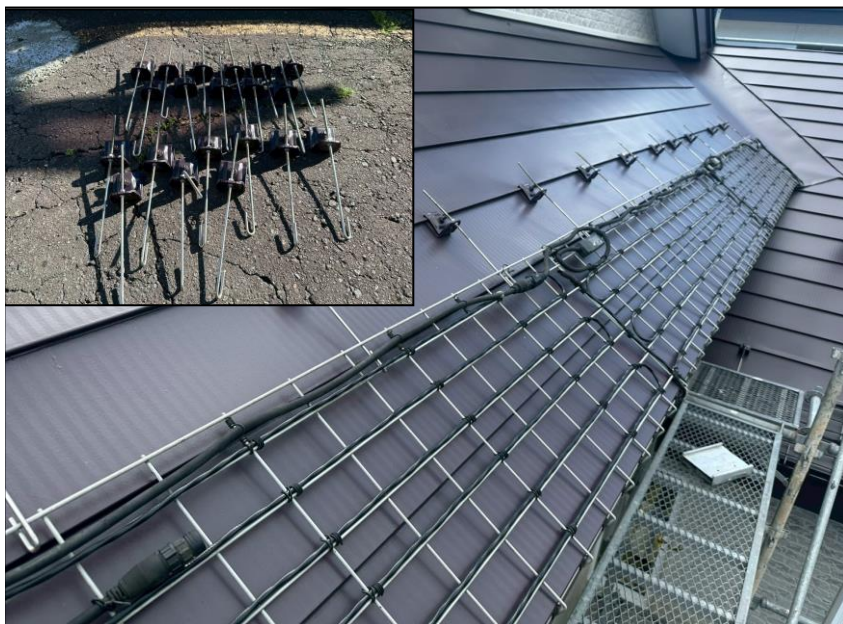
| 備考 | 雪止めも塗装してあります |

| 工事内容 | 雪止め取付け |
